Flächenrecycling durch Sanierung eines Altstandortes – ehemaliges Gaswerk Kiel-Wik

- **Egbert Bußmann**
- **Gisela Frenken**

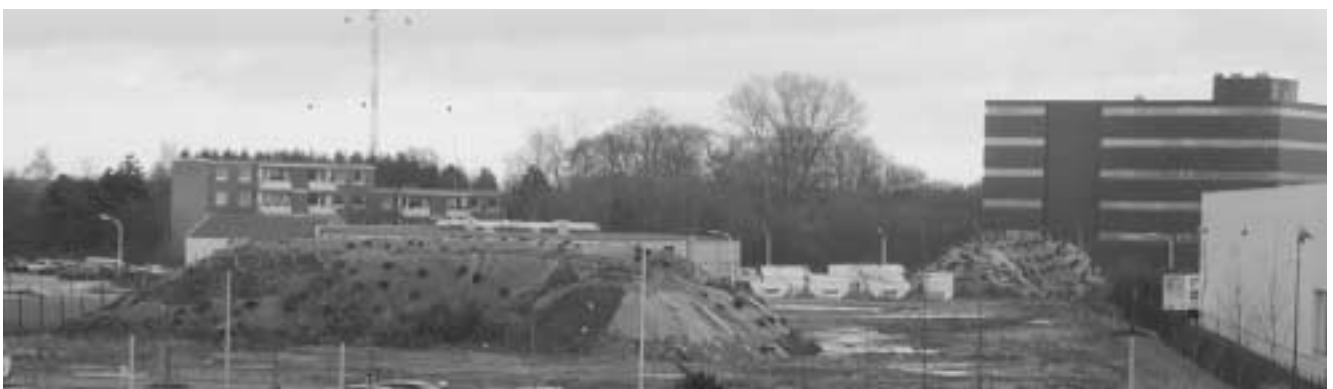
und des Ofenhauses waren umfangreiche unterirdische Gebäudereste vorhanden, die zu einer deutlichen Verzögerung der Gesamterschließungsmaßnahme und zu erheblichen Mehrkosten durch die Mehrmengen kontaminierten Bodenaushubs führten. Es wurden ca. 32.000 t - unterschieden in ca. 12.000 t LAGA Z2-Boden und ca. 20.000 t > LAGA Z2-Boden - auf dem Gelände in abgeplanten Halden zur Entsorgung bereitgestellt (Abbildung 5).

Abbildung 5: Abgeplante Halden vor Sanierungsbeginn 2001

Im März und April 2001 wurde über 5 Wochen das in den Jahren 1997 bis 1998 in 4 Halden fachgerecht mit einer Folie abgeplante Bodenmaterial aus der Erschließungsmaßnahme (Abbildung 5), insgesamt ca. 20.500 t, nach vorhergehender repräsentativer Probenahme und Analytik der Schadstoffparameter zu den Aufbereitungsanlagen transportiert und nach Verriegung einer Verwertung durch die Fa. Umweltschutz-Nord zugeführt.

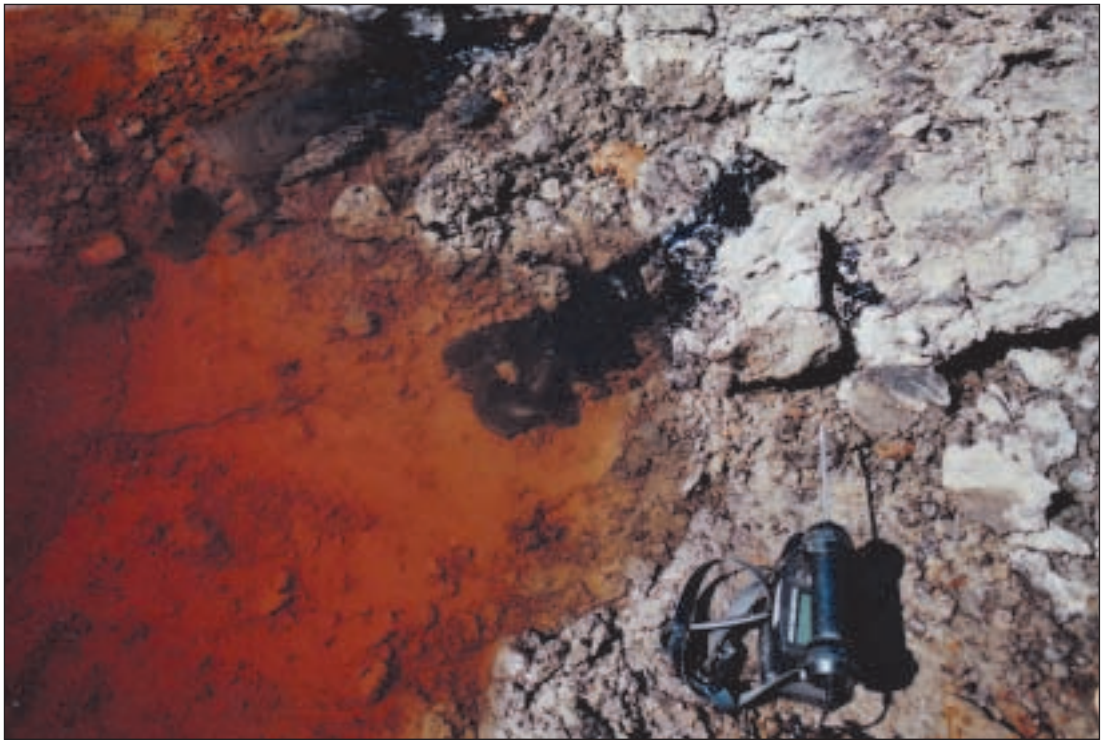
Abbildung 8:
Fließendes Teeröl

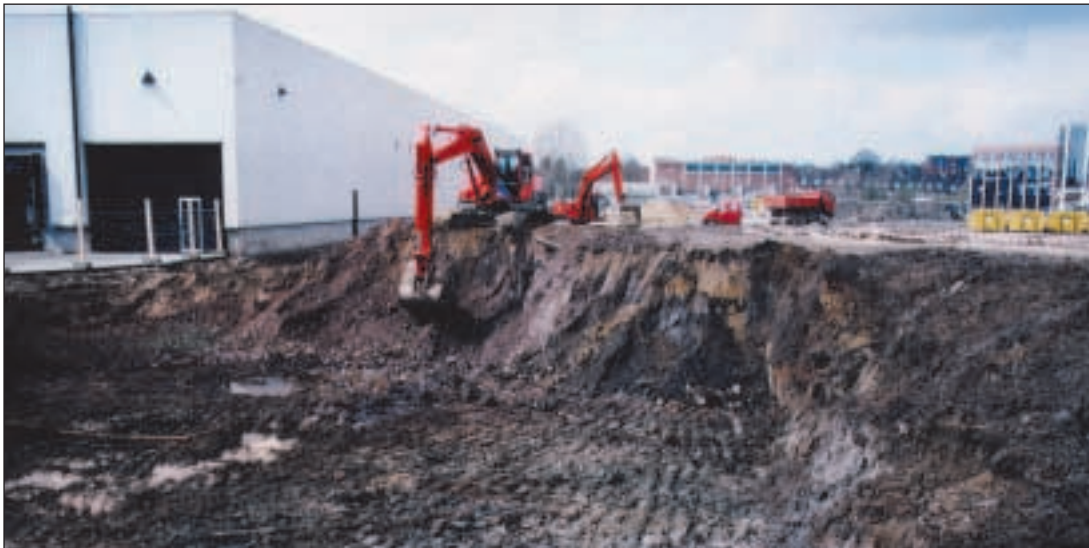
Abbildung 9:
Aushub der Säuregruben

Mit Hilfe eines Baggers wurde der Boden gelöst (Abbildung 9) und aufgehaldet, mit Ausnahme des hoch kontaminierten Materials aus dem zentralen Säuregrubenbereich. Aufgrund der Kenntnis der Voruntersuchungsergebnisse und der Analysen entnommener Proben konnte das Aushubmaterial den verschiedenen Behandlungsanlagen zur weiteren Verwertung zugeführt werden. Das Material aus dem zentralen Bereich der ehemaligen Säuregruben war mit hohen Schadstoffgehalten belastet und wurde zur Minimierung der Schadstoffemissionen direkt auf LKW verladen und abtransportiert.

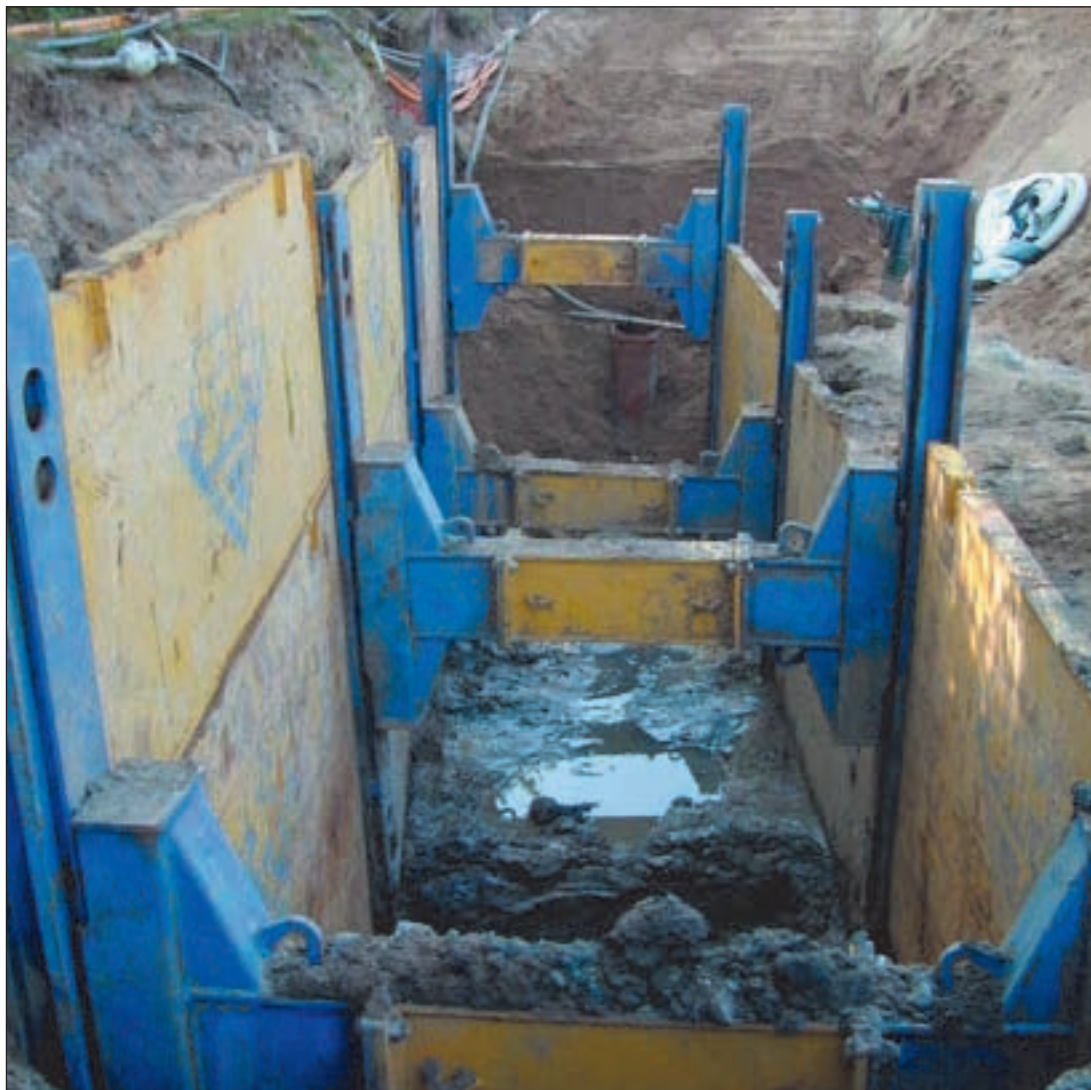
Mit Verbaukästen und einem Bagger wurde der Bodenaushub an der südlichen und östlichen Grundstücksgrenze durchgeführt (Abbildung 10). Mit diesem Verfahren konnte hier bis nah an die Grundstücksgrenzen heran die zur vollständigen Sanierung der Bodenverunreinigungen erforderliche Sohlentiefe von ca. 6,5 m unter ehemaliger GOK realisiert werden.

Im Bereich der südlichen Grubenwände zeigen die aus den Verbaukästen entnommenen Proben in Tiefen zwischen 3,0 m und 6,0 m unter GOK Schadstoffgehalte bis zu 312 mg/kg PAK und 486 mg/kg BTEX; für die östlichen Grubenwände in Tiefen zwischen 3,5 m und 6,5 m unter GOK Schadstoffgehalte bis zu 530 mg/kg PAK und 48 mg/kg BTEX.

Abbildung 10:
Aushub mit Ver-
baukästen

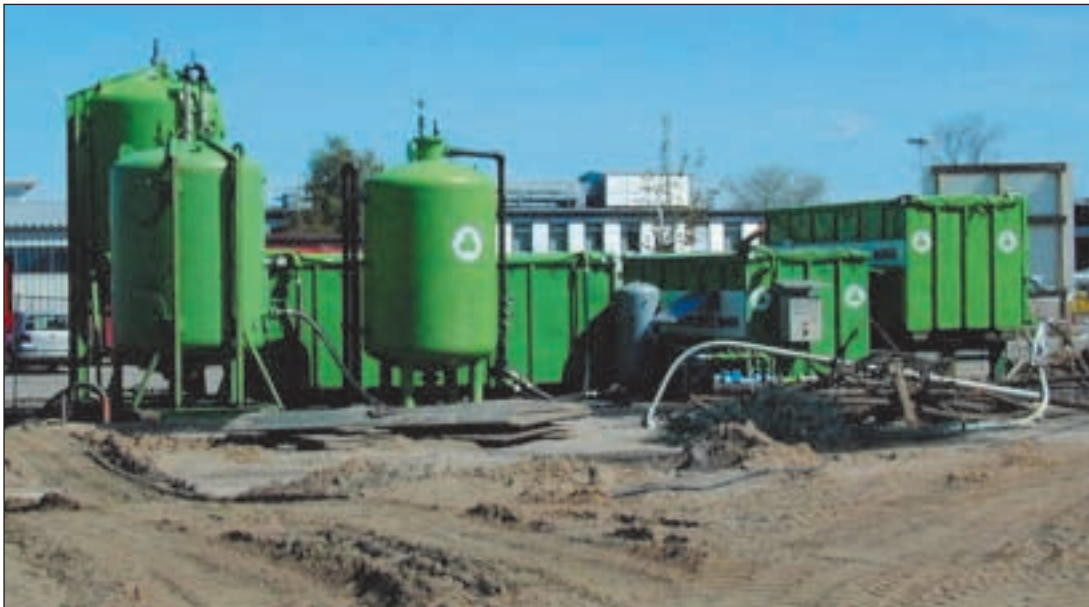
Die Analysenergebnisse der Wasserproben zeigen, dass die Grenzwerte für die organischen Parameter PAK und BTEX während des gesamten Betriebes der Anlage eingehalten wurden, obwohl diese Schadstoffe im Rohwasser in hohen Konzentrationen enthalten

Abbildung 12:
Wasseraufberei-
tungsanlage

Diese Anlage wurde im November 2001 mittels Austausch der großen Kies- und Aktivkohlefilter (8 m³) durch kleinere Filtereinheiten (1 m³) auf abnehmende Wassermengen während des Sanierungsfortschrittes angepasst. Insgesamt wurde das Reinwasser 34-mal während der Einleitung über ca. 1 Jahr beprobt. In diesem Zeitraum wurden insgesamt 10.514 m³ Wasser, d.h. ca. 27 m³/Tag, gereinigt und in den Schmutzwasserkanal eingeleitet. Ein Kanalschacht nahe der Baustelleneinrichtung diente als Einleitstelle. Daher erfolgte die Einleitung hier zunächst in den eigentümereigenen Schmutzwasserkanal, einige Meter weiter die Übergabe in den städtischen Schmutzwasserkanal.

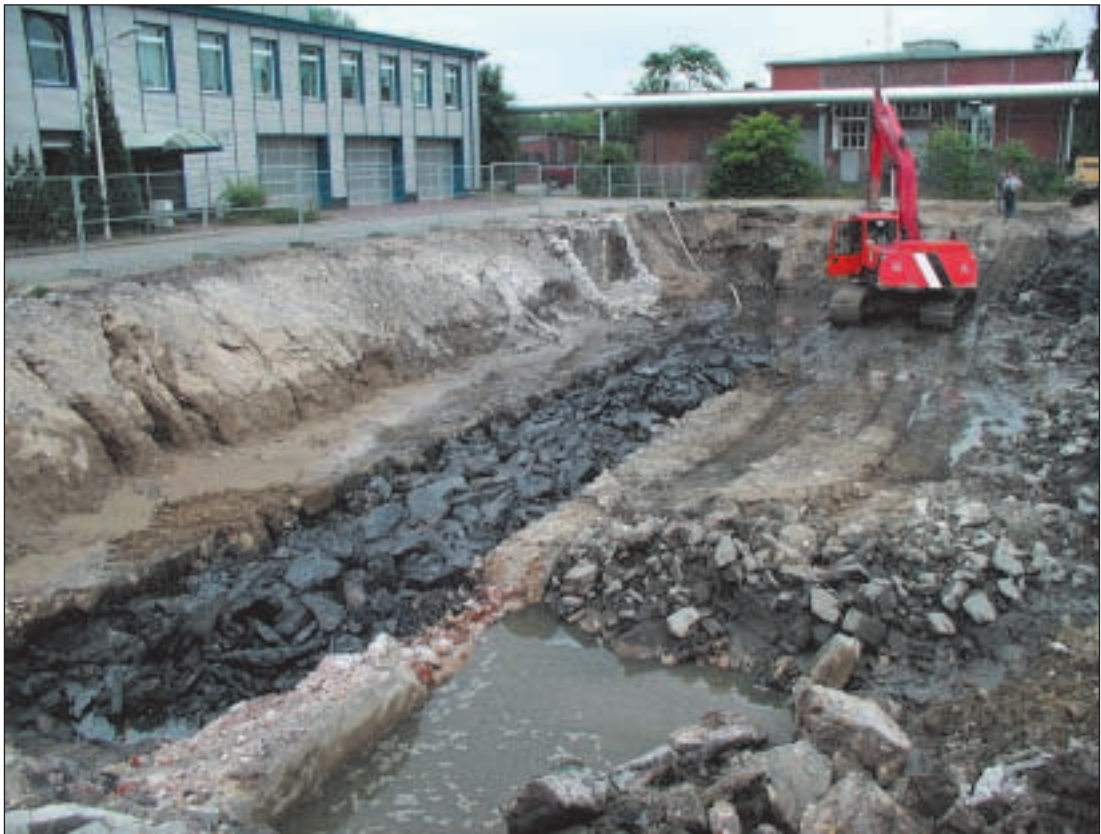
Abbildung 13:
Stark kontaminierte
Massen
