Aus der Arbeit der Denkmalpflege 2007

Gerstenscheune auf Gut Bienebek saniert

Kreis Rendsburg-Eckernförde, Thumbby, Gut Bienebek

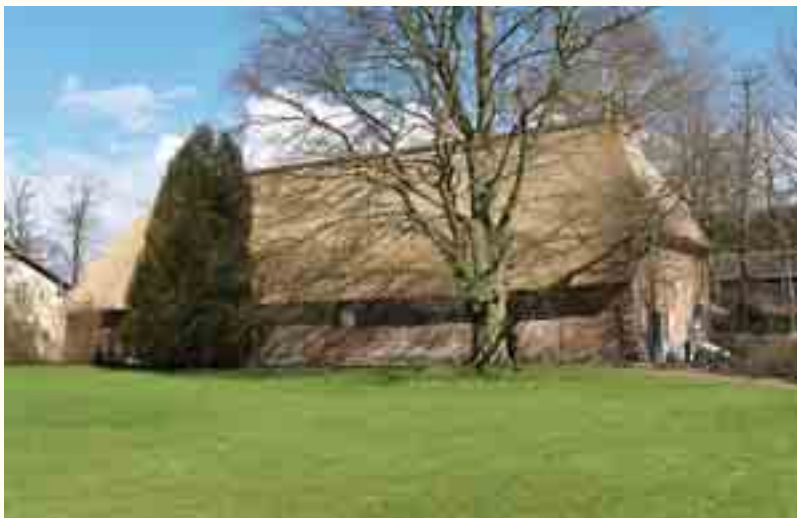
Sanierte Gerstenscheune auf Gut Bienebek.

aus Feldsteinen wurden ohne weitere Absicherung auf weichen Lehmboden gesetzt und bewegten sich im Laufe der Jahrhunderte dementsprechend in Richtung Graben. Rissiges und instabiles Mauerwerk war die Folge. Außerdem führte die mittlerweile undichte Reeteindeckung zu Schäden an der Dachkonstruktion.

Bereits vor zwei Jahrzehnten konstatierten Denkmalpfleger ein desolates Bild und erkannten, dass die Scheune nur durch eine Grundsanierung gerettet werden könnte. Diese blieb jedoch aus. Der Eigentümer versuchte zwar mit den allernotwendigsten Reparaturen, die mächtige Scheune im Bestand zu erhalten, bis im Frühjahr 2007 jedoch akute Einsturzgefahr drohte und aufgrund der erheblichen Schäden ein Abbruchantrag gestellt wurde. In einem Gespräch mit Vertretern der Denkmalschutzbehörden konnte der Eigentümer davon überzeugt werden, die Scheune nicht vorschnell zu opfern. Eine Kostenschätzung machte deutlich, dass die statisch-konstruktive Sicherung und eine Reeteindeckung nicht ohne die finanzielle Unterstützung verschiedener Förderinstitutionen zu realisieren sein würde.

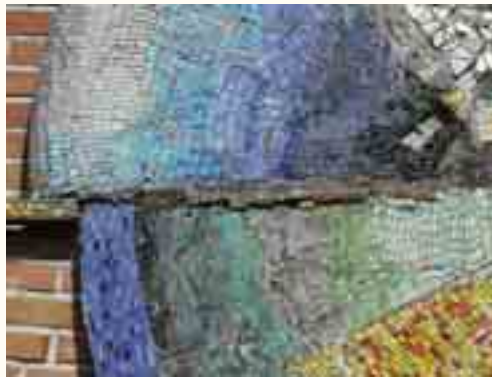
Heute ist das ehemalige Kreishaus ein Pflegezentrum des Deutschen Roten Kreuzes und das Mosaik befindet sich nicht mehr direkt auf dem Mauerwerk, sondern sitzt, auf eine Platte montiert, vor der Wand. Das Mosaik wurde 1987 in Einzelsegmenten von der Fassade abgenommen, weil es zu starken witterungsbedingten Schäden am Mosaik und an der Gebäudewand gekommen war. Die Fassade des Gebäudes konnte anschließend saniert werden.

Ausschnitt des Mosaiks, das unterschiedliche Niveau der Einzelsegmente und Fehlstellen werden deutlich.

Das Mosaik wurde als gestalterisch wertvoll und damit als erhaltenswert erachtet und sollte deshalb auf einen eigenständigen Träger aufgebracht und mit einem Abstand von 3 bis 6 cm wieder an der Fassade angebracht werden. Für die Montage des Mosaiks wurde schließlich im Jahre 1992 eine Restaurierungsfirma beauftragt, die im Zuge dieser Arbeiten auch Fehl-

stellen und verloren gegangene Steine ergänzte, Risse schloss und einen Überzug aufbrachte.

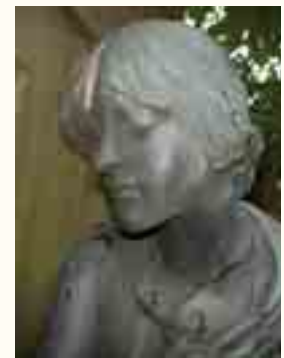
Das Schadensbild, das alle Figuren miteinander verband, war, dass die Oberflächen starke Risse aufwiesen, so dass die Gipskerne mit ihren Armierungen die Figuren immer weiter aufsprengten. Für die Restaurierung aller „Kerngalvanoplastiken“ wurde entschieden, die Gipskerne zu entfernen und die Figuren mit einem neuen, sie stabilisierenden inneren „Korsett“ zu versehen. Soweit möglich, wurden bereits entstandene Deformierungen wieder gerichtet, die Risse wurden gelötet, d.h. sämtliche Oberflächen wurden geschlossen und die Lötstellen dann nachpatiniert. Anschließend wurden alle Figuren mit einem farbig pigmentierten Mikrokristallinwachs überzogen. Diese Oberflächenbehandlung verleiht den Figuren nun einen metallischen Glanz, so dass sie insgesamt wieder an Plastizität und Ausdruck gewonnen haben. Der Wachauftrag, der zukünftig regelmäßig kontrolliert und erneuert wird, vermindert zudem das Risiko, dass erneut Wasser etwa in kleine Risse eindringen kann.

Trauriges Schadensbild der Galvanofigur des Grabmals Krack.

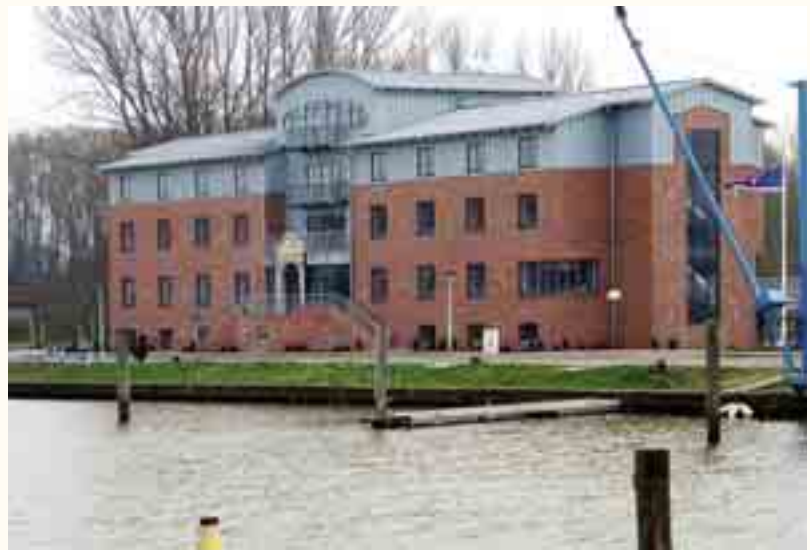
Ehemalige Admiralität in ruinösem Zustand.

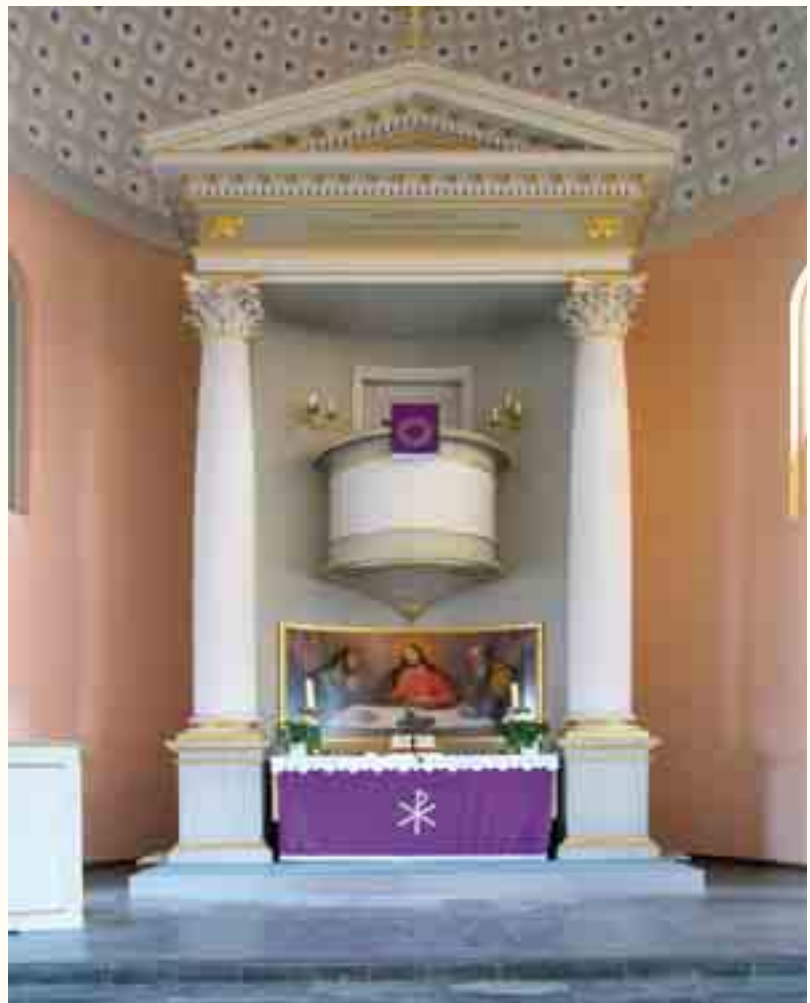
so erklären: Risse im Leinwandgewebe entstanden, weil das Gewebe den Bewegungen des Holzes nicht standhalten konnte. Beulen in der Leinwand haben sich gebildet, weil sich das Gewebe ausgedehnt hat während die Holzplatten starr blieben.

Der Kanzelaltar nach der Sanierung.

Die Bereiche, in denen sich das Leinwandgewebe großflächig von der Holzplatte abgelöst hatte, konnten mit dem Bildträger verklebt werden, außerdem konnten aufstehende Blasen niedergelegt und die zahlreichen Risse geschlossen werden. Des Weiteren wurde der verbräunte Firnis abgenommen und durch einen neuen ersetzt.

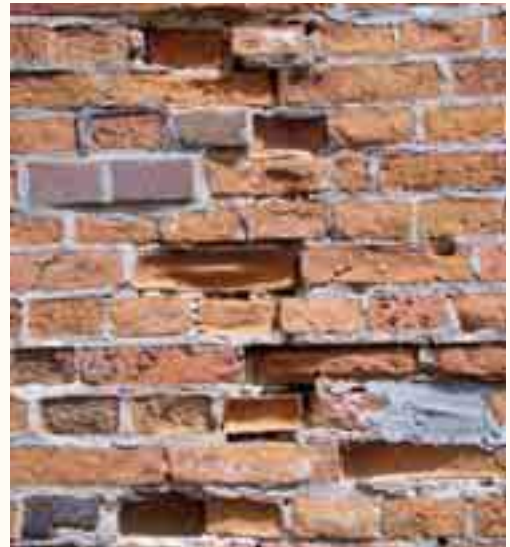
Die abgelösten Steinoberflächen zeigen das Ausmaß der Mauerwerksschäden vor der Sanierung.

Am Schieferdach hatten Leckagen und eine mangelhafte Entwässerung zu Fäulnis und Schwammbefall besonders der Sparrenfußpunkte, Stichbalken und Schwellen geführt. Einhergehend mit der Schwammsanierung wurde die Neueindeckung mit Blei auf Lärchenvollholzschalung mit Pappe vorbereitet. Nur noch der Turm, die Apsis, hier war eine Platte mit der Jahreszahl 1794 versehen, und die Strebepeiler trugen eine auch für andere Inselkirchen überlieferte Bleideckung. Aus den Quellen ist bekannt, dass noch 1844/46 das Bleidach der Friesendoms an verschiedenen Stellen erneuert worden ist. Die an der Westküste wenig geeignete Schiefereindeckung des Schiffs von ca. 1888/89 ließ sich mit vertretbarem Aufwand jetzt nicht mehr erhalten. Die Wahl des Bleidachs, das der Kirche das über Jahrhunderte typische Erscheinungsbild wiedergibt, entsprach letztlich einer großflächigen Reparatur. Unerwartete Mehrkosten ergaben sich durch die Verteuerung der Rohstoffpreise während der Dachdeckerarbeiten. In einem vierten Bauabschnitt wollen sich der Kirchenvorstand und der Förderverein St. Johanniskirche e.V. an die Sanierung des mit salzbelasteten Putzen behafteten Kircheninneren und die dringend erforderliche Restaurierung der Ausstattung machen. [Jo]

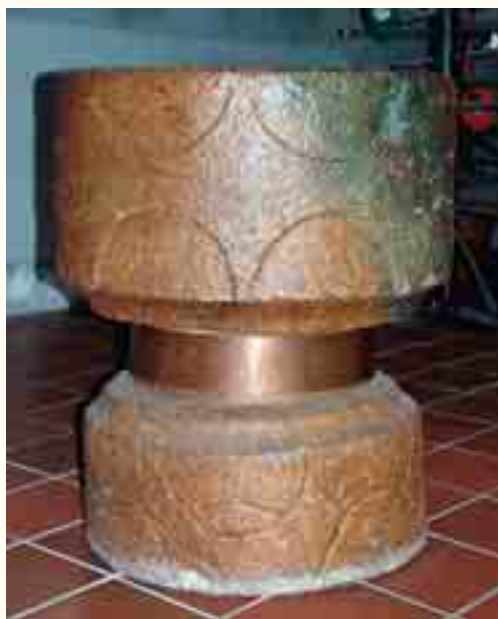
Taufstein vor der Restaurierung.

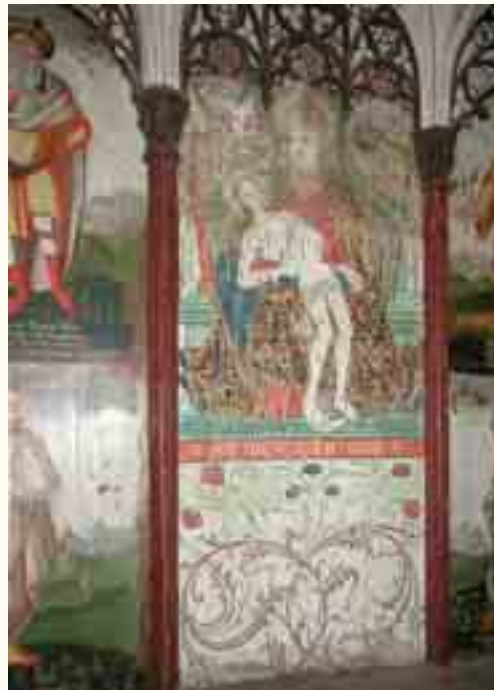
Grund für die von Markus Freitag ausgeführte Restaurierung war der großflächige Malschichtverlust. Durch Ausbrüche fehlten circa

Vorzustand der zentralen Bildtafel.

20 % der Malerei, was die Lesbarkeit der Darstellung stark beeinträchtigte. Außerdem drohten wichtige Bildinformationen durch gelockerte Bereiche der Malerei verloren zu gehen. Die gelockerten Malschichtbereiche wurden gefestigt. Fehlstellen, durch die eine Entstellung des Dargestellten einherging, wurden mit Hilfe von Farbreuschen geschlossen. Es wurde dafür die Technik der Strichretusche gewählt, damit diese Zutat bei genauer Betrachtungsweise als restauratorischer Eingriff erkennbar bleibt. [Mall]
