## Aus der Arbeit der Denkmalpflege 2011

# Gründerzeitliches Bauernhaus saniert

*Kreis Ostholstein, Ahrensböök, Steindamm 8*

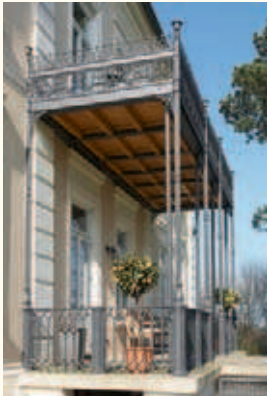
*Restaurierter gusseiserner Vorbau an der Hauptfassade.*

Die neuen Eigentümer planten, das Äußere des Wohnhauses zu sanieren. Da ihnen der Wert der Vorbauten bewusst war, konnte schnell eine Lösung gefunden werden, die Konstruktion reparieren zu lassen. Ein in der Sanierung von Gusseisen sehr erfahrener Schmied stellte nicht unerhebliche Schäden fest. Viele der demontierten Teile waren in desolatem Zustand vorhanden. Es wurden starke Korrosionsschäden, Brüche und Totalverluste einzelner Teile festgestellt. Die Konstruktion wurde durch Nachguss und Reparatur wieder vervollständigt. Da die Tragfähigkeit der Gusselemente aufgrund von nicht auszuschließenden Vorschädigungen nicht genau bestimmt werden konnte, wurden die statisch belasteten Elemente verstärkt. Die filigranen Tragsäulen konnten nicht mehr zur sicheren Stützung der Balkonplatte eingesetzt werden. Zur Lastaufnahme stellte man deshalb einzelne dünne Rundrohrstützen hinter die vorhandenen Säulen. Die neu fundamentierte Treppe legte der Schmied gleitend an der ebenfalls neu gegossenen Podestplatte auf. Die gestrahlte Oberfläche der gusseisernen Konstruktion wurde vor der Montage flammstanzverzinkt, mit Epoxidharzfarbe grundiert und mit Polyurethan-Eisenglimmer beschichtet.

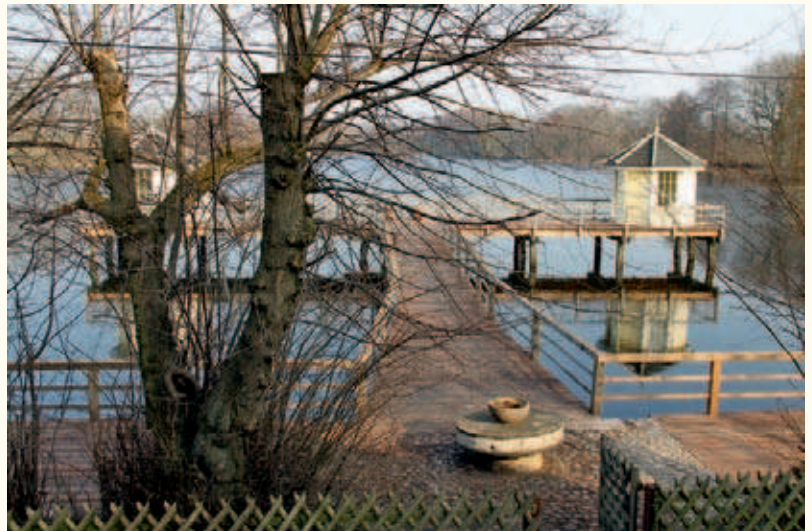
*Steganlage nach der Sanierung, Frühjahr 2012  
(Foto: Dr. Axel Lohr).*

getauscht werden, die seinerzeit aufgebrauchten druckimprägnierten Belagbohlen aus Fichte widerstanden der Witterung jedoch kaum zwanzig Jahre. Nun wurden die Laufbohlen gegen solche aus der tropischen Holzart Denya ausgewechselt, durch verdeckte Verschraubung mit den Tragbalken, die dachförmig abgechrägt wurden, kann der Instandsetzungszyklus wohl erheblich verlängert werden, ein nicht unbedeutender Gesichtspunkt bei einem Bauwerk, das zumeist der schönen Anschauung dient. Bei den Pavillons war die Instandsetzung des Bodenkranzes notwendig geworden, die guten Details werden auch hier die „Lebensdauer“ deutlich erhöhen (Zimmerei Sievers, Krummendiek). [Ba]

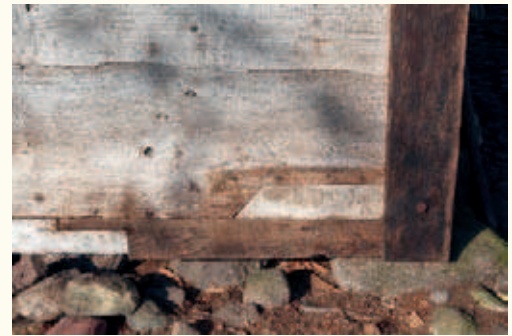
*Detail aus dem Schwellenbereich.*

An- und Umbauten sind auch bei den wenigen erhaltenen Speichern zu erkennen. So wurde an einem Bohlenspeicher in Barsbek eine Kammer angebaut, die man sehr gut durch die neue Pfostenkonstruktion und die nicht durchlaufende, im Bereich des Anbaus abgesenkte Schwelle erkennen kann. Dieser Speicher wurde bereits vor zwanzig Jahren saniert, wies aber bereits wieder gravierende Schäden auf, so dass im Herbst 2011 eine Instandsetzung durchgeführt werden musste. Die Deckenbalken und Kopfbänder des linken Giebels mussten komplett erneuert werden, weil sie gebrochen waren und die Last des Daches nicht mehr aufnehmen konnten. In traditioneller Art wurden die Hölzer saniert, so dass die Konstruktion des Speichers nun wieder tragfähig ist. [Kö]

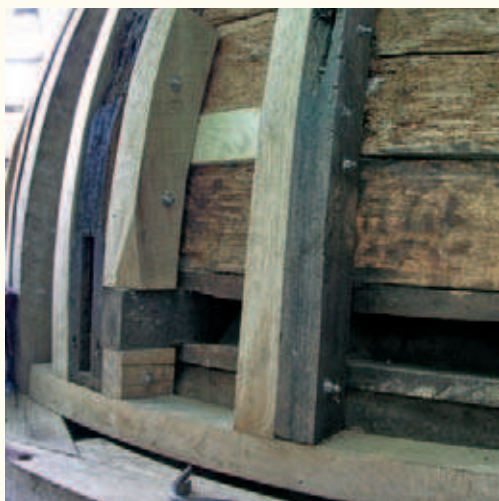
*Reparaturen am Tragwerk der Kuppel.*

Beim Sonnentempel, 1793-97 vom Eutiner Hofbaumeister Peter Richter als dorischer Monopteros in gartenlandschaftlich dominanter Lage errichtet, traten nach Abnahme der Kupferedeckung so umfangreiche Bauschäden an der Bretterschalung als auch am hölzernen Kranzgesims zutage, dass die innere, unmittelbar auf die Bretterschalung aufgebrachte Stuckdekoration abzustürzen drohte. Da aus denkmalpflegerischen und Kostengründen eine Komplettabnahme der 1873 erneuerten Stuckaturen unbedingt vermieden werden sollte, wurde eine eigene Stützkonstruktion für die Innenkuppel notwendig. Erst danach konnten die durch einen früheren Brandschaden und Schädlingsbefall teilweise stark geschädigten Holzteile sauber herausgelöst und in handwerklich traditioneller Herstellung ersetzt werden. Die Wiederverwendung zahlreicher historischer Bauteile ist dem Verständnis und handwerklichen Können der Zimmerleute zu danken. Durch die günstige Witterung und den Fleiß der Dachdecker ist die Neueindeckung des Monopteros noch vor Beginn des Winters zum Abschluss gebracht worden (Architekten Ewers, Dörnen + Partner, Zimmerei Gehrman, Klempnerei Timm). [Pa]

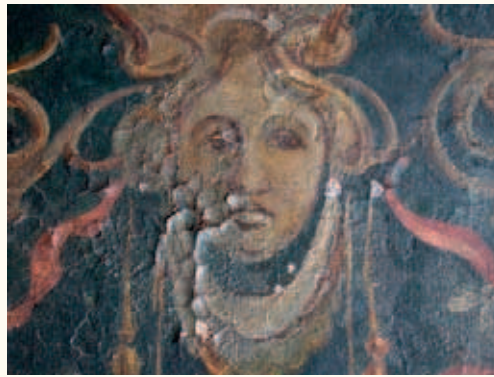
Detail der Ausmalung vor der Restaurierung  
(Foto: Marion Eifinger).

Malschicht, die sich v. a. in Form von schüsselförmig aufstehenden Schollen, Rissen, bis hin zu Malschichtverlusten und einer grau und damit „blind“ gewordenen Malschichtoberfläche zeigten. Die fachgerechte Restaurierung durch Marion Eifinger wurde vom Landesamt für Denkmalpflege aus Landesmitteln bezuschusst.

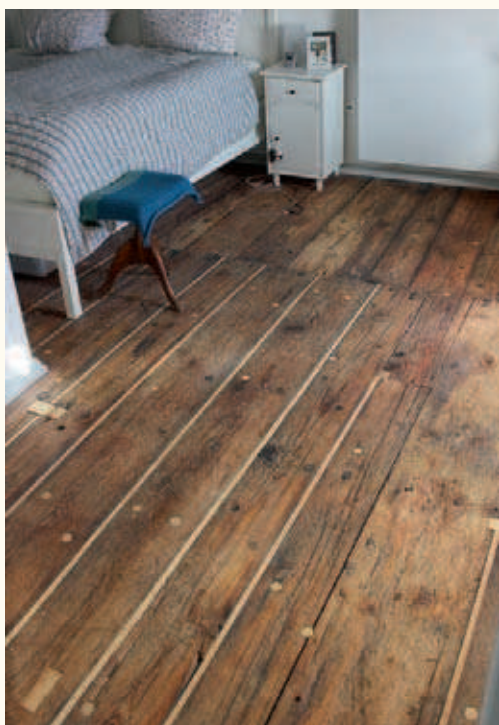
*Löcher sorgfältig gepfropft, Fugen ausgespönt: der markante Alterswert wurde erhalten.*

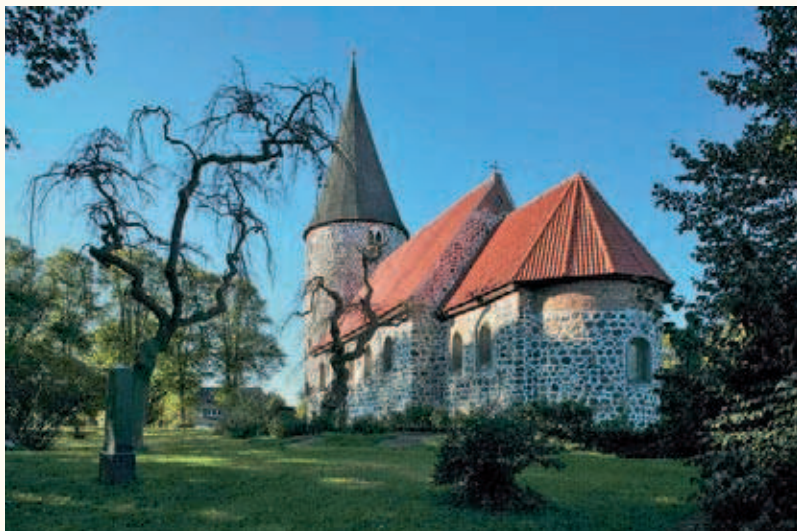
*Der „schiefe“ und ausbauschende Rundturm in Ratekau wurde durch Holzfelgenreine und Vernadelung gesichert (Ing. Gladigau).*

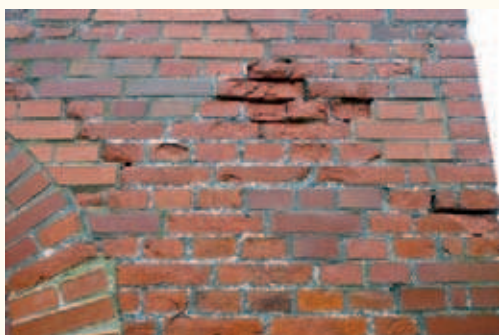
Die kleine Feld- und Backsteinkirche in Vollerwiek vom Ende des 12. Jahrhunderts mit nachträglich angefügter halbrunder Apsis und westlicher Erweiterung wies Schäden vom Sockel bis zum First auf. Arch. Gerhard Hinrichs, Tönning, glückte die Sanierung, die mit einem verformungsgetreuen Aufmass und sorgfältiger Planung begann. Bei der Abstützung der angefügten Westpartie mit Bohrpfählen wurden Findlingssteine der ursprünglichen Giebelmauer gefunden, mit denen der Vorplatz gepflastert wurde. Das verwitterte Mauerwerk

*Mauerwerk der Westfassade vor der Sanierung mit Frostschäden.*
