Zur jüngsten Instandsetzung des Lübecker Holstentores

Dietrich Oldenburg

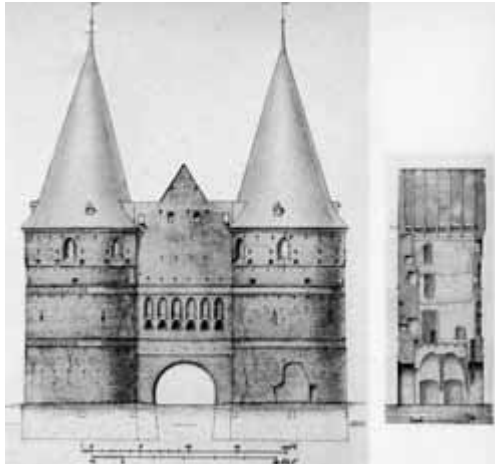
5 Holstentor, Zeichnung der Feldseite von 1854 mit gut sichtbaren Schäden an der Vormauerschale ohne Berücksichtigung der Turmneigungen.

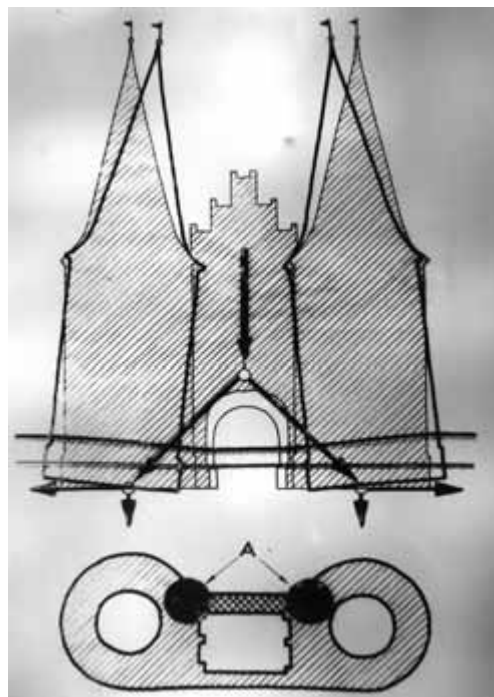
8 Schemaskizzen zur Darstellung der statischen Rahmenbedingungen (Museum für Kunst- und Kulturgeschichte der Hansestadt Lübeck).

Eisenbeton-Ringanker um beide Turmanlagen – unter der Tordurchfahrt mit einem Versteifungsrahmen verbunden – sollten ein weiteres Abdriften der Türme nach außen verhindern. In 6 und 12 m Höhe unterstützten schwere Stahlringanker aus Flacheisen diese Aufgabe. Eisenbeton-Decken ersetzten die schadhaften Balkendecken in den Türmen, zwei neue Decken im Mittelbau dienten als Aussteifung der zueinander geneigten Türme (Abb. 8).

Die Giebel des Mittelbaues wurden durch Zuganker gesichert. Nicht unwichtig für die statischen Verhältnisse war das Abtragen der bis zu 2,5 m hohen neuzeitlichen Aufschüttungen um das Tor, in dessen Folge der bauzeitliche Granitsockel wieder sichtbar wurde. Das von Georg Rüth kritisierte Eindringen von Regenwasser in die Fuge zwischen der nur schlecht mit dem Hintermauerwerk verbundenen Vormauerschale beseitigten umlaufende Kupferinnen. Große Teile dieser Schale mussten aber wegen der erheblichen, durch Frosteinwirkung entstandenen Schäden an dem erst 65 Jahre zuvor sanierten Mauerwerk durchgeführt werden.

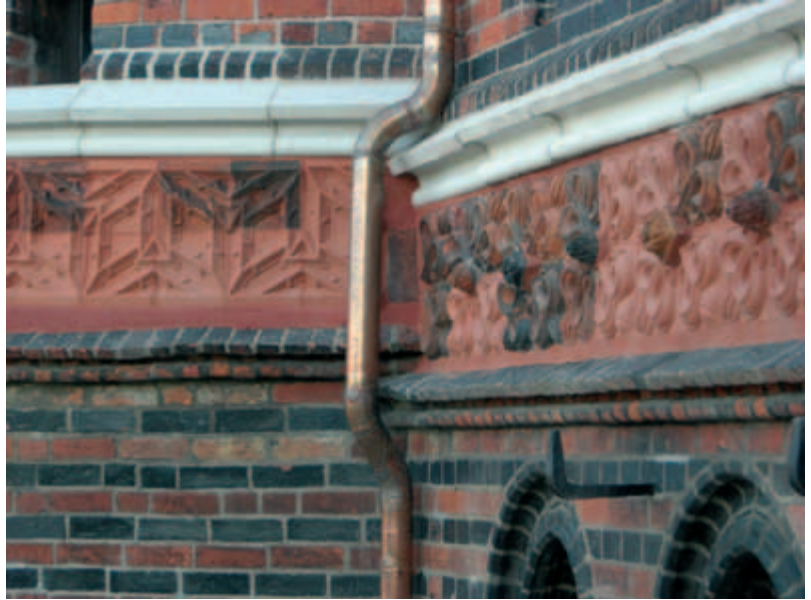
Neben einer geringen Anzahl originaler Terrakotten waren vor allem Nachbrände aus der vorletzten großen Sanierungsphase 1863–1871 erhalten. Wie oben beschrieben wiesen gerade diese jüngeren, dünner als die Originale und in Zementmörtel angesetzten Terrakotten teils gravierende Schäden auf. Verschiedene Motive wie die heraldische Lilie, Distelblätter und Maßwerk die, jeweils aus vier Einzeltafeln gebildet und mittig durch einen Knauf oder eine Rosette betont, bestimmen die unteren Bänder. Figürliche Darstellungen wie vom Wilden Mann gerahmte Baumtafeln und Wappenadler sind in diese Frieße eingebettet. Das Traufgesims wird aus Löwenmotiven im Wechsel mit Wein- und Blattranken gebildet. Besonders im mittleren Fries weist eine größere Anzahl der Terrakotten einen engobeartigen gelblichen Überzug auf, der die Frage nährt, ob es nicht auch Zeiten mit farbig gefassten Terrakottabändern am Holstentor gegeben hat (Abb. 10–12). War bei der Aufstellung seitens des Restaurators ursprünglich nur der Austausch von 197 Terrakotten geplant, so führten die Ausführung des Gutachters F. Schlütters von 1999 dazu, auch die darunter liegende, leichter geschädigte Terrakottengruppe mit für einen Austausch vorzusehen. Er hatte nachgewiesen, „dass auch augenscheinlich intakte Terrakottaplatten häufig bereits Vorschädigungen aufweisen“. Oberflächennahe Gipseinlagerungen, Rissysteme und beginnende Schalenbildungen erhärteten die Vermutung, dass diese optisch noch wenig wirksame Schadensklasse bereits kurz- bis mittelfristig große Schäden aufweisen würde. Letztendlich waren es fast 450 neu gefertigte Nachbrände, die in die Terrakottenbänder integriert wurden. 600 der 1300 Einzelterrakotten im unteren und mittleren Band wurden vor Ort restauratorisch aufgearbeitet und gefestigt, etwa 250 ausgebaut und nach der Restaurierung wieder integriert. Anders als die flächigen Terrakottentafeln in den unteren Bändern sind die des Traufge-

10 Ausschnitt des feldseitigen Mittelfrieses nach dem Wiedereinbau.

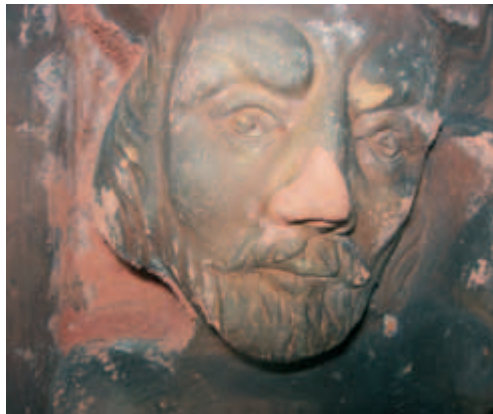
11 Detail eines restaurierten Kopfes.

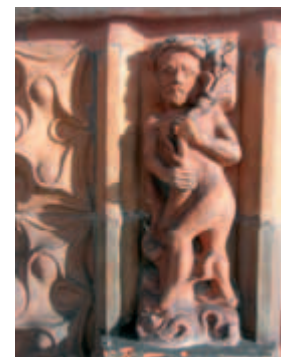
12 „Wilder Mann“ mit Nirosta-Sicherungshaken nach dem Wiedereinbau, Mittelfries Süd-West-Bereich.

simses als Kastenhohlprofile ausgebildet. Neben den vorher sichtbaren Schäden an der profilierten Frontplatte zeigte sich, dass durch den Druck des Dachwerkes auf diese den oberen Mauerabschluss bildenden Terrakotten viele im Bereich zwischen Hohlkörper und Reliefplatte abgerissen waren. Nur die vorgehängte Dachrinne hatte ein Herausbrechen der losen Terrakottateile verhindert. Gerade in diesem oberen Gesims finden sich eine Reihe von Nachgüssen möglicherweise aus der Sanierungsphase 1933/34, und einzelne sehr hart gebrannte und sich in der Farbe unterscheidende Terrakotten. 78 Terrakottenkörper wurden auch hier von der Firma Golem aus Sieversdorf/Oder nachgebrannt. Der ursprünglich angedachte Wiedereinbau der Terrakotten nach Einfügung einer dünnen Bleifolie wurde zugunsten einer besseren Haftung des speziell für den Einbau der Terrakotten entwickelten rot eingefärbten Mörtels auf HAZ-Basis am Hintermauerwerk verworfen.

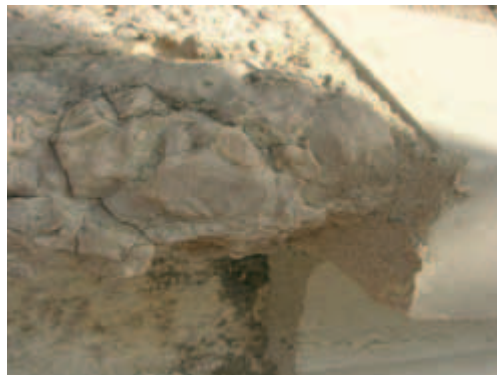
Besonders der weit reichende Austausch der aus Gotland-Kalkstein bestehenden Gesimsbänder hat, ähnlich wie bei dem großflächigen Austausch von Hausteinen bei Kirchensanierungen, kritische Stimmen laut werden lassen (Abb. 13). Die steinmetzmäßig bearbeiteten Steinblöcke weisen unter einer schrägen, vom Mauerwerk wegführenden Fläche eine Tropfkante auf, um Regenwasser möglichst beim Abtropfen von den darunter liegenden Terrakottaplatten fernzuhalten. Die Oberflächen dieses Natursteines waren im Verlauf der über 530 Jahre seit Bestehen des Holstentores in starkem Maße abgetragen. Viele der Wasserschläge zeigten sich durch Abbrüche und tiefe Schrunken in ihrer Schutzfunktion deutlich eingeschränkt oder beraubt, große Flächen waren mit Zementmörtel und anderen Steinersatzmassen repariert, einzelne Steine auf der nordöstlichen Stadtseite bereits aus Sandstein ersetzt. Aufgrund des Gesamtzustandes der sehr schadhafte Blöcke entschloss man sich, statt der vom Restaurator empfohlenen Ergänzung der zerstörten Bereiche durch das Einsetzen von Vierungen einen weitestgehenden Austausch der originalen Hausteine vorzunehmen. Nur die jüngeren Sandsteine und einzelne Gotlandsteine blieben als Belegexemplare erhalten. Die gewünschte Funktionalität der Gesimsbänder ist zwar wieder hergestellt, aber der Empfehlung des preußischen Konservators von Quast „[...] dem Bau nicht seinen altertümlichen Duft zu nehmen“, wurde an dieser Stelle nicht gefolgt.

13 Nebeneinander von erhaltenem originale Gotlandstein und erneuertem Gesimssteil.

175 laufende Meter Kalksandstein-Gesims waren es, die ausgetauscht und, mit der ursprünglichen Profilierung versehen, neu eingebaut wurden. Abschnittsweise wurde der äußerlich marode Originalbestand abgebrochen und aus dem Mauerwerk herausgetrennt. Die entstandenen Mauerüberhänge erfuhren bis zum Wiedereinbau der neuen Hausteine eine statische Sicherung. Wegen der variierenden Einbautie-

fen mussten die Bereiche einzeln kartiert werden um die neuen, bis zu 350 kg schweren Einzelblöcke passgenau in den vorbereiteten Mauerschlitze einbringen zu können.

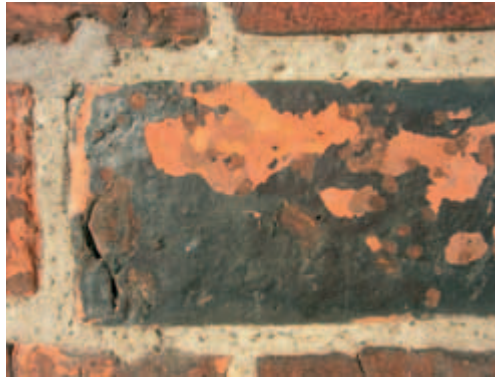
Nach der Gerüstaufstellung konnte auch eine eingehendere Untersuchung der äußeren Mauererschale erfolgen (Abb. 14/15). Spätestens seit der Sanierung von 1937/34 sind bereits großflächig frei vor dem Hintermauerwerk stehende Bereiche der Vormauerschale abgetragen und neu aufgemauert worden. Endoskopische Untersuchungen bestätigen, dass diese Zweischaligkeit weiterhin Bestand hat. Genaue Vermessungen der Außenhaut stellten zusätzlich mehr oder weniger starke Ausbeulungen an den Fassaden fest, die partiell bis zu 10 cm über die „gesunde“ Mauerfläche hinausragten. Schon 1933 hatte man den ungenügenden Verbund zwischen dem Kernmauerwerk und der Außenschale als unsachgemäße Sanierung früherer Epochen kritisiert. Da nicht auszuschließen war, dass bei diesen statisch ungenügenden Rahmenbedingungen größere Mauerwerksteile wegen zu hoher Spannung schlagartig abscheren und herausbrechen könnten, wurden im Kreise der Fachingenieure, Restauratoren, des Gebäudemanagements und der Denkmalpflege unterschiedliche Sanierungsvorschläge zu einer möglichst langfristigen und substanzschonenden Sicherung des Verblendmauerwerkes erwogen und diskutiert. Neben dem Abbruch der ausgebeulten Bereiche und ihres Wiederaufbaues wurde über das Einbringen von Verpressmörtel mit einer zusätzlichen Sicherung durch Verpressanker, aber auch über bis in den Innenraum ragende Verankerungen, eine nur temporär befriedigende Maßnahme, nachgedacht. Letztlich wurde einem Vorschlag von Dr. Ing. Joachim Risse gefolgt, der ein sehr Material schonendes Verfahren bevorzugte. In einem Raster von 60/60 cm wurden 2.500 Edelstahl-Sanieranker durch Bohrungen in den Mauerfugen eingeführt, und durch ein Verpressen mit einem Spezialmörtel Hintermauerwerk und die

14 Detail eines stark gerissenen, aber weiterhin erhaltenen Mauerziegels.

gefährdete Außenschale kraftschlüssig miteinander verbunden. Durch diese vollständige, nicht sichtbare Vernadelung, die nach erfolgreicher Überprüfung von 100 Anker den Bestand des Außenmauerwerkes für wenigstens 100 weitere Jahre sichern soll, konnte auch mit der Sanierung der ca. 110 stark aufgerosteten, eisernen Sachhaken begonnen werden. Die teilweise zentimeterstarke Rostschicht setzte das gesamte umgebende Mauerwerk unter Spannung und hatte, dem Fugenverlauf folgend, an vielen Stellen zu teils erheblichen vertikalen Rissen geführt, die sich von Anker zu Anker fortsetzten. Nach Freilegung und sorgfältiger Entrostung konnten sie wieder neu vermauert werden.

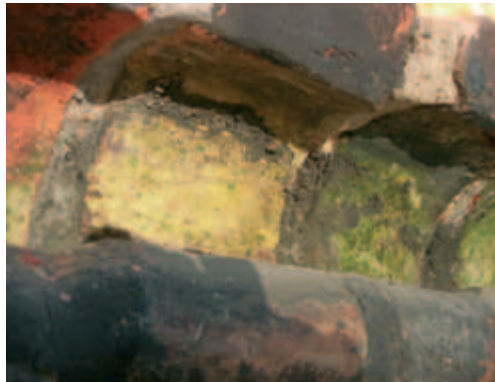
15 Mehrfarbige Glasuren in einer Kehle oberhalb des mittleren Terrakottenfrieses.

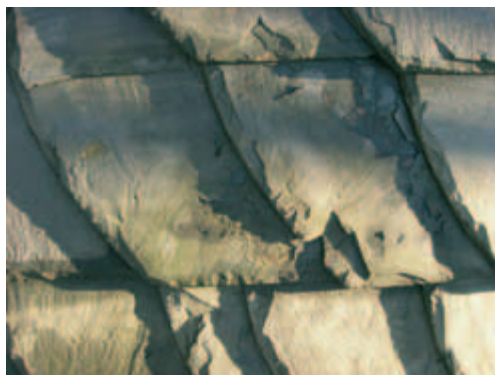
Wie oben berichtet, gab es wegen des schlechten Gesamtzustandes der Dacheindeckung schnelle Einigkeit bezüglich einer Neueindeckung sämtlicher Dachflächen (Abb. 16). Die Maßnahme begann mit der Erneuerung des Kaiserstieles des Südturmes, der durch die fehlende Bleimanschette unterhalb der Kugel stark verrottet und nicht mehr tragfähig war. Als Deckungsmaterial wurde Moselschiefer gewählt, der nicht so schnell patinieren wird wie der entsorgte Schiefer, dafür aber als das dauerhafteste derzeit lieferbare Material gilt. Eine Änderung der Deckungsart war aus denkmalpflegerischen Gründen nicht möglich. So blieb es bei der altdeutschen Deckung beider Turmhelme, die nach dem Aufbringen einer zusätzlichen Schalung und Dichtungsbahnen im Steig-Binde-

16 Schäden an der Schiefer-eindeckung.

Verfahren neu eingedeckt wurden. 900 m² Moselschiefer wurden auf den beiden Turmspitzen verarbeitet. Das etwa 100 m² große Satteldach zwischen den Giebeln des Mittelbaues wurde mit dem gleichen Material gedeckt, aber mit einer Rechteck-Doppeldeckung. Durch den exakt senkrechten Aufbau der Gerüststützen fiel die statisch bedingte Schiefstellung, vor allem der südlichen Turmspitze, verstärkt ins Auge und wurde vereinzelt kritisiert. Die saubere Ausrichtung aus der Mittelachse des Turmes heraus wäre aber jetzt, nach Abbau der Einrüstung, sehr viel stärker aufgefallen, als die der gesamten Schiefelage der Türme folgende Schräge der Turmspitze, die das heutige Bild mit prägt. Mittelfristig wird die Neueinfassung der Turmspitzen in Kupfer, die im Austausch zu
