Prüfbericht-Nr. 1/ 1688 /2017

Projekt: Erkundungen 2017

K 23, Jägerkrug (B 201) – Ellingstedt (K 9)

| Untersuchungsbericht Nr. | 18/4960 |

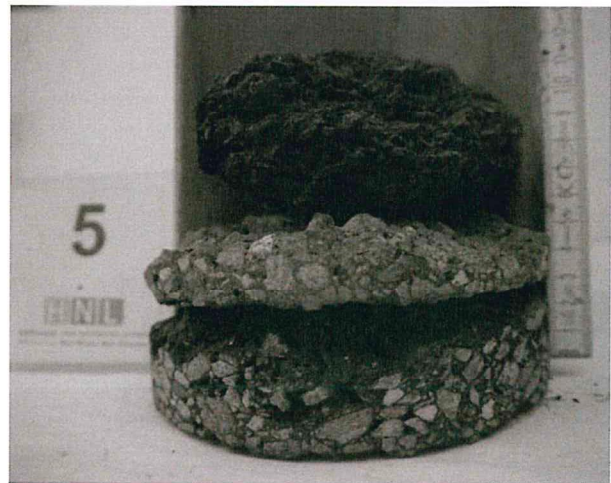
Bild 2: Mantelfläche Bohrkern Nr. 5

Äußere Beschaffenheit: fehlender Schichtenverbund zwischen allen Schichten; / senkrechter Riss durch die untere Asphalttragdeckschicht; die untere Asphalttragschicht ist teilweise zerfallen

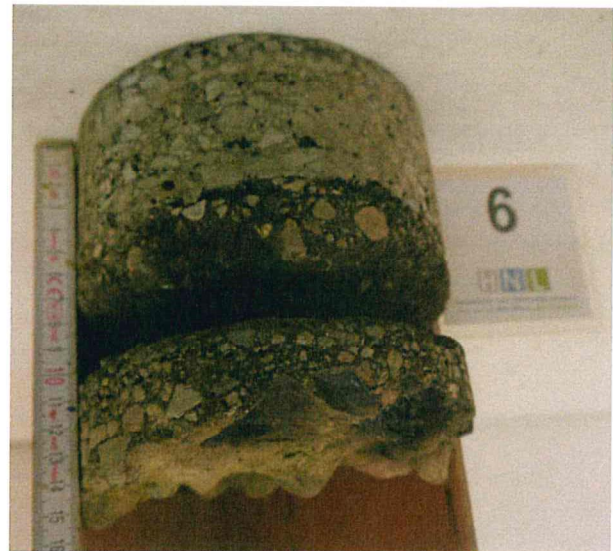
Bild 4: Mantelfläche Bohrkern Nr. 6

Äußere Beschaffenheit: fehlender Schichtenverbund zwischen der Asphalttragschicht und der Einstreudecke

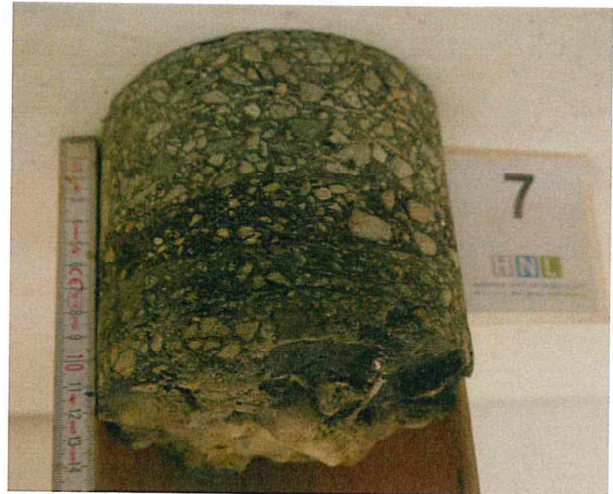
Bild 6: Mantelfläche Bohrkern Nr. 7

Äußere Beschaffenheit: augenscheinlich schadensfrei

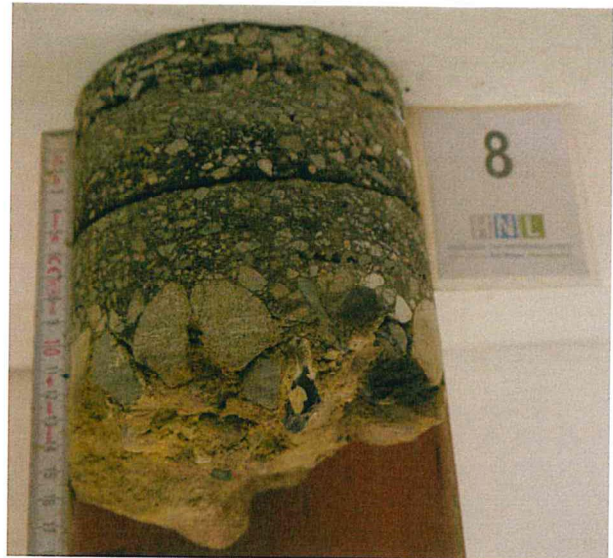
Bild 8: Mantelfläche Bohrkern Nr. 8

Äußere Beschaffenheit: fehlender Schichtenverbund zwischen Asphalttragschicht und unterer Asphaltdeckschicht

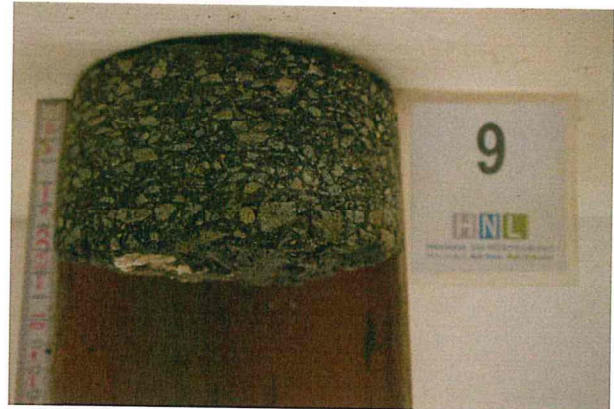
Bild 10: Mantelfläche Bohrkern Nr. 9

Äußere Beschaffenheit: augenscheinlich schadensfrei

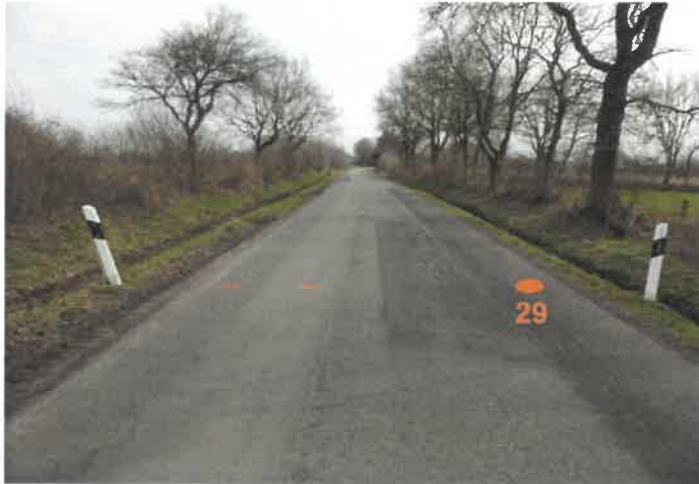
Entnahmestelle 29 - Fahrbahn

| Bohrkern/ Probe | Schichtdicke [cm] | Materialart nach Augenschein | Schichten- verbund fehlt | Risse vorhanden | Mantelfläche offen | Pech- nachweis positiv |
|---|---|---|---|---|---|---|
| 29 Ø 15 cm | 1,1 | Flick | nein | nein | ja | nein |

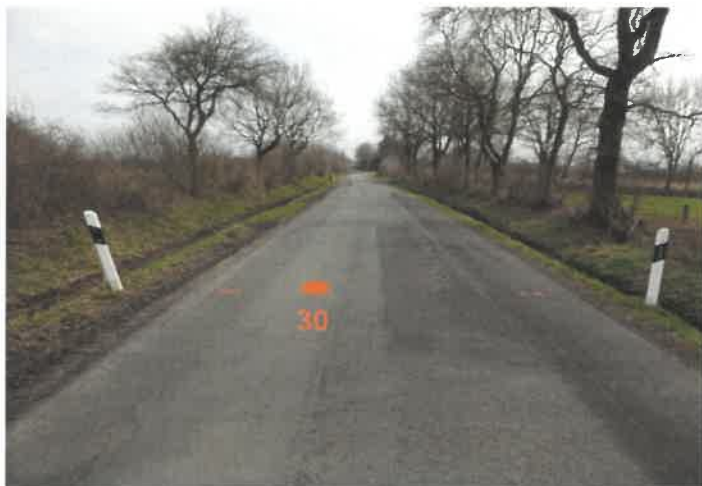
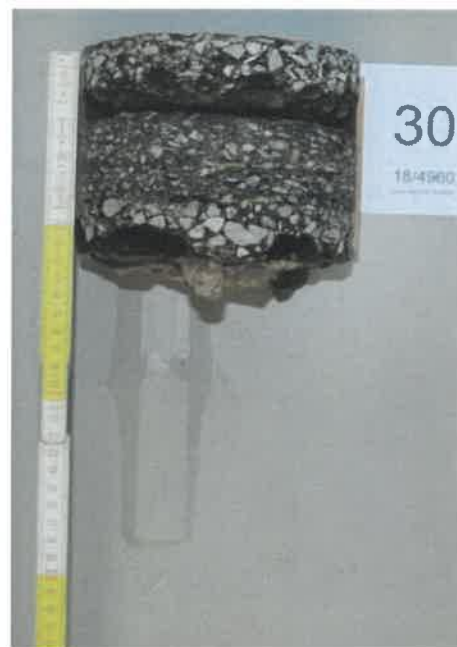
Entnahmestelle 30 - Fahrbahn

| Bohrkern | Entnahmestelle | Pech ab FOK |
|---|---|---|
| 30 | Abs. 010, Station 0,400, mitte 1,6 m vom linken FBR | 8,4 - 12,0 cm |

| Bohrkern Probe | Tiefe ab OK [cm] | PAK-Gehalt im Feststoff | | Phenolindex im Eluat | |
|---|---|---|---|---|---|
| 30 _{oben} | 0 - 4,0 | 18,2 | A (≤ 25 mg/kg) | 0,0060 | A (≤ 0,1 mg/l) |

| Bohrkern/ Probe | Schicht- dicke [cm] | Materialart nach Augenschein | Schichten- verbund fehlt | Risse vorhanden | Mantelfläche offen | Pech- nachweis positiv |
|---|---|---|---|---|---|---|
| 30 Ø 15 cm | 0,5 | Flick | nein | nein | ja | nein |

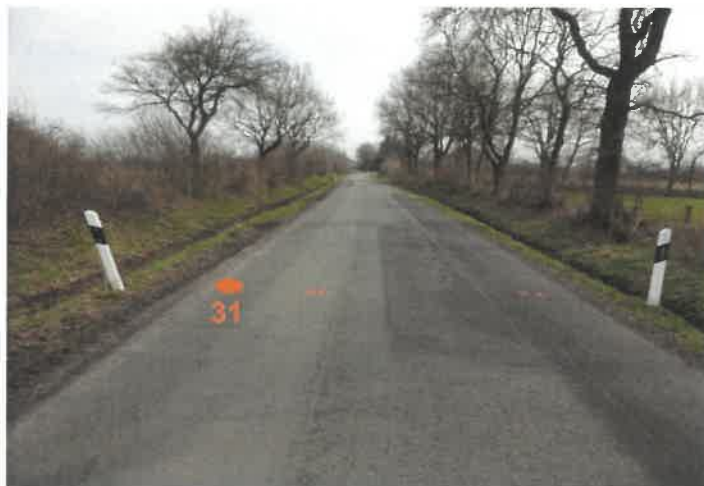
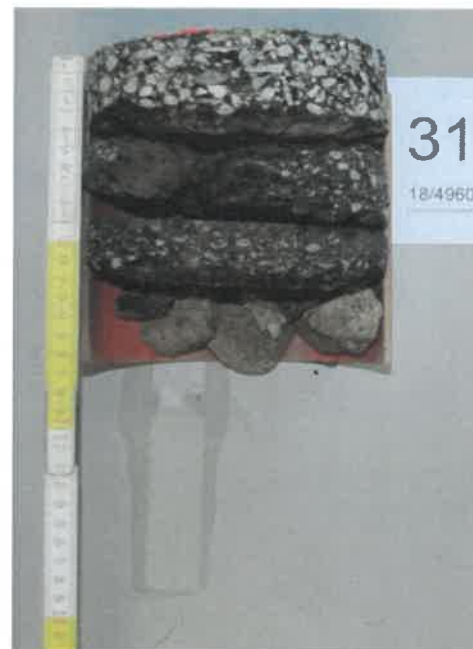
Entnahmestelle 31 - Fahrbahn

| Bohrkern | Entnahmestelle | Pech ab FOK |
|---|---|---|
| 31 | Abs. 010, Station 0,400, links 0,6 m vom FBR | 12,5 - 16,0 cm |

| Bohrkern/ Probe | Schicht- dicke [cm] | Materialart nach Augenschein | Schichten- verbund fehlt | Risse vorhanden | Mantelfläche offen | Pech- nachweis positiv |
|---|---|---|---|---|---|---|
| 31 Ø 15 cm | 0,4 | OB | nein | nein | ja | nein |

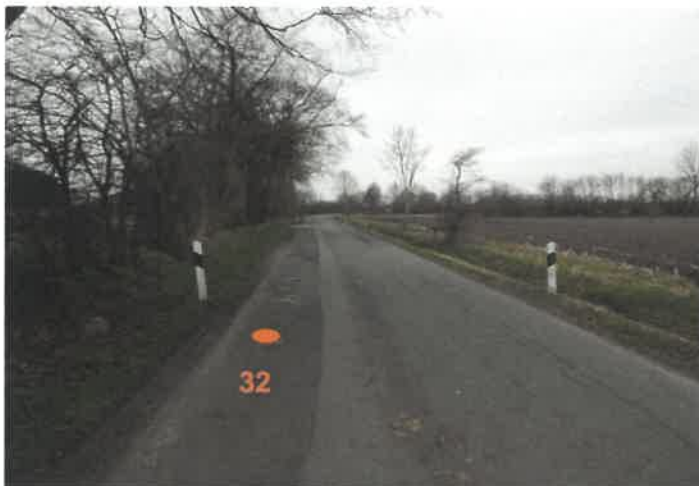
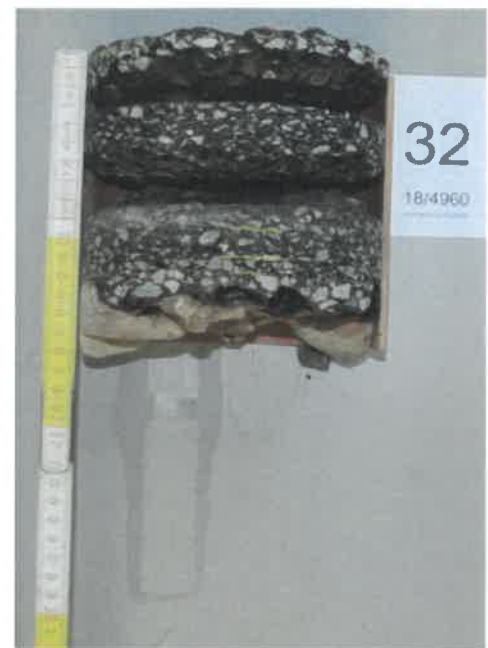
Entnahmestelle 32 - Fahrbahn

| Bohrkern | Entnahmestelle | Pech ab FOK |
|---|---|---|
| 32 | Abs. 010, Station 1,000, links 0,8 m vom FBR | 10,7 - 13,4 cm |

| Bohrkern/ Probe | Schicht- dicke [cm] | Materialart nach Augenschein | Schichten- verbund fehlt | Risse vorhanden | Mantelfläche offen | Pech- nachweis positiv |
|---|---|--|---|---|---|---|
| 32 Ø 15 cm | 0,4 | OB | nein | ja | ja | nein |

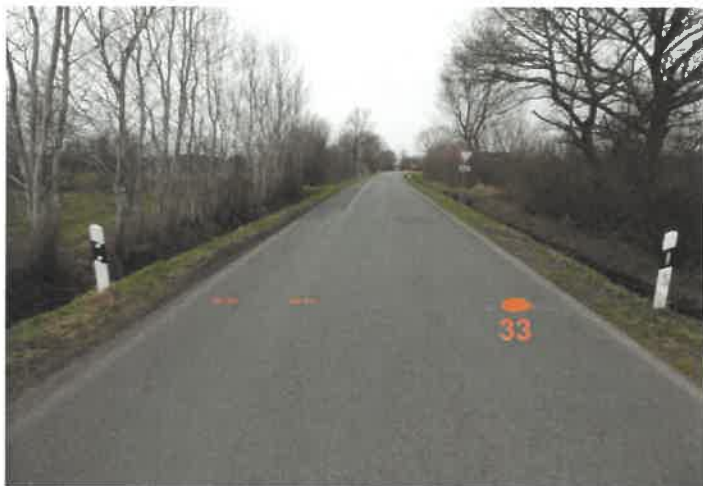
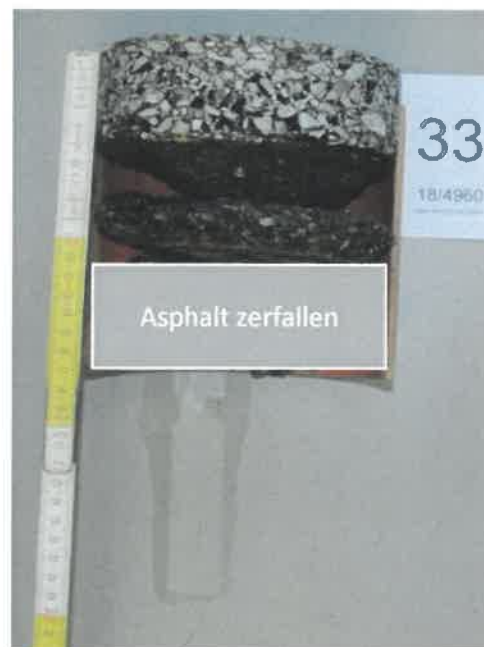
Entnahmestelle 33 - Fahrbahn

| Bohrkern | Entnahmestelle | Pech ab FOK |
|---|---|---|
| 33 | Abs. 010, Station 1,600, rechts 0,7 m vom FBR | 10,8 - 16,0 cm |

| Bohrkern/ Probe | Schicht- dicke [cm] | Materialart nach Augenschein | Schichten- verbund fehlt | Risse vorhanden | Mantelfläche offen | Pech- nachweis positiv |
|---|---|--|---|---|---|---|
| 33 Ø 15 cm | 0,4 | OB | nein | nein | ja | nein |

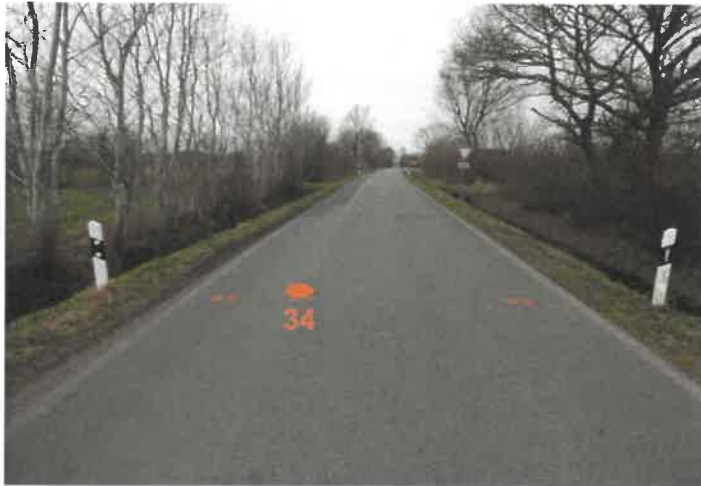
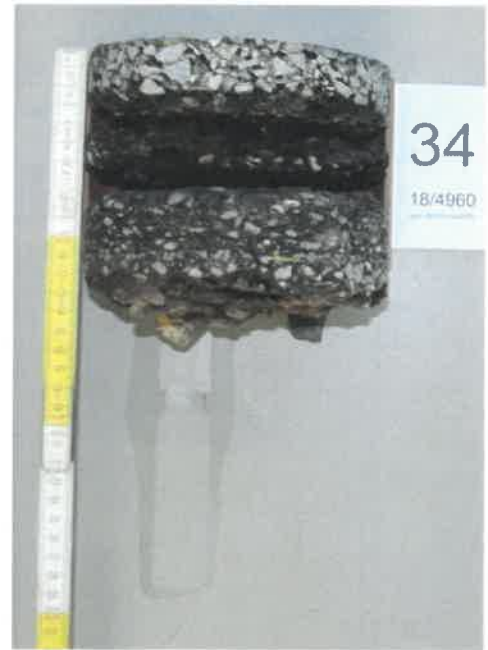
Entnahmestelle 34 - Fahrbahn

| Bohrkern | Entnahmestelle | Pech ab FOK |
|---|---|---|
| 34 | Abs. 010, Station 1,600, mitte 1,7 m vom linken FBR | 10,1 - 13,4 cm |

| Bohrkern/ Probe | Schicht- dicke [cm] | Materialart nach Augenschein | Schichten- verbund fehlt | Risse vorhanden | Mantelfläche offen | Pech- nachweis positiv |
|---|---|--|---|---|---|---|
| 34 Ø 15 cm | 0,4 | Flick | nein | nein | ja | nein |

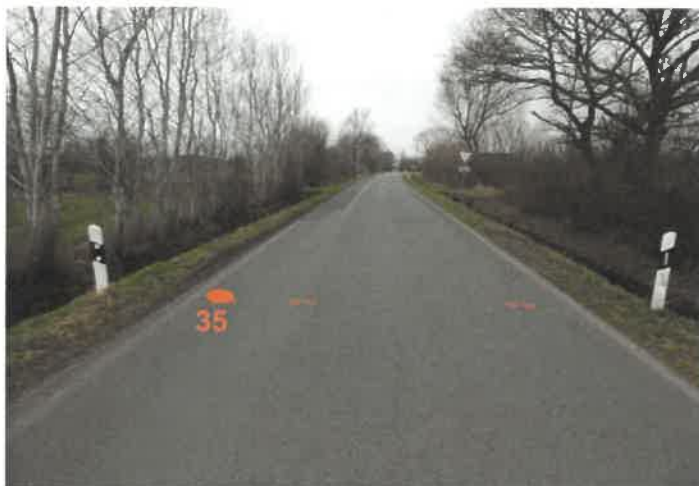
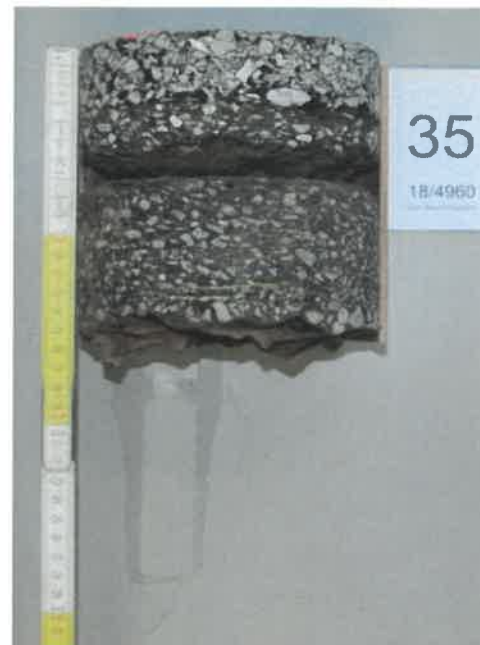
Entnahmestelle 35 - Fahrbahn

| Bohrkern | Entnahmestelle | Pech ab FOK |
|---|---|---|
| 35 | Abs. 010, Station 1,600, links 0,7 m vom FBR | 6,7 - 16,0 cm |

| Bohrkern/ Probe | Schicht- dicke [cm] | Materialart nach Augenschein | Schichten- verbund fehlt | Risse vorhanden | Mantelfläche offen | Pech- nachweis positiv |
|---|---|---|---|---|---|---|
| 35 Ø 15 cm | 0,5 | OB | nein | nein | ja | nein |

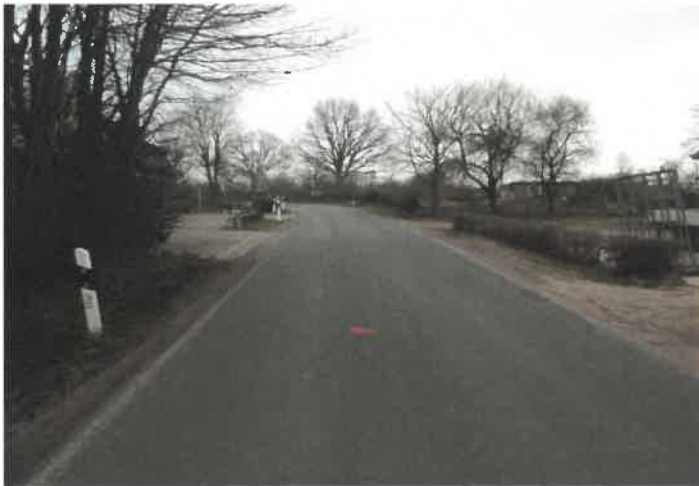
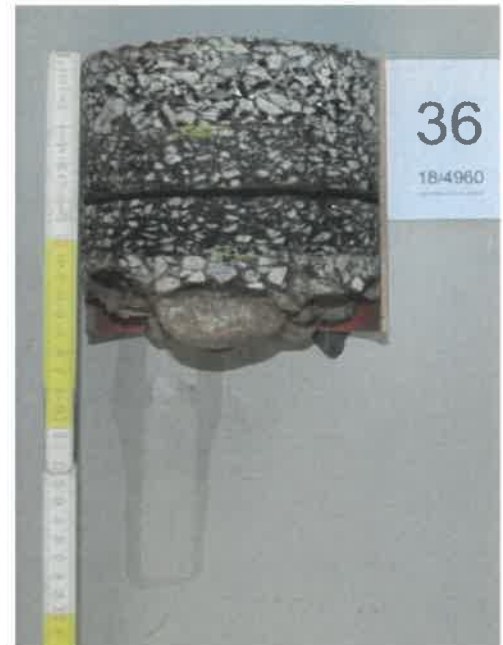
Entnahmestelle 36 - Fahrbahn

| Bohrkern | Entnahmestelle | Pech ab FOK |
|---|---|---|
| 36 | Abs. 010, Station 2,200, mitte 1,8 m vom linken FBR | 10,2 - 13,0 cm |

| Bohrkern/Probe | Schichtdicke [cm] | Materialart nach Augenschein | Schichtenverbund fehlt | Risse vorhanden | Mantelfläche offen | Pechnachweis positiv |
|---|---|--|---|---|---|---|
| 36 Ø 15 cm | 0,4 | OB | nein | nein | ja | nein |

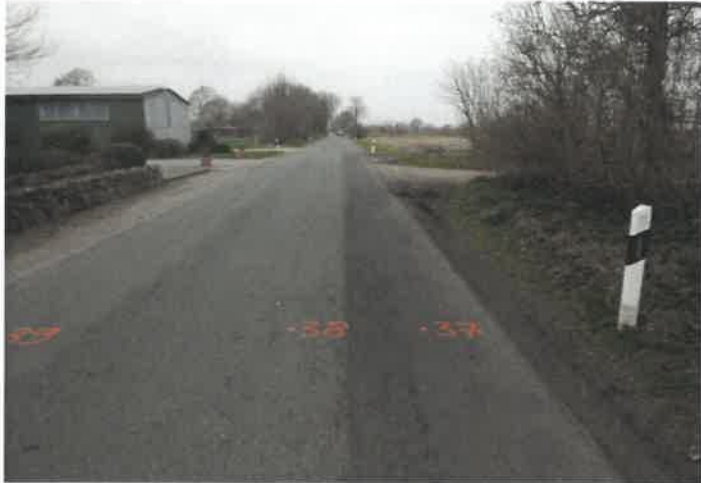
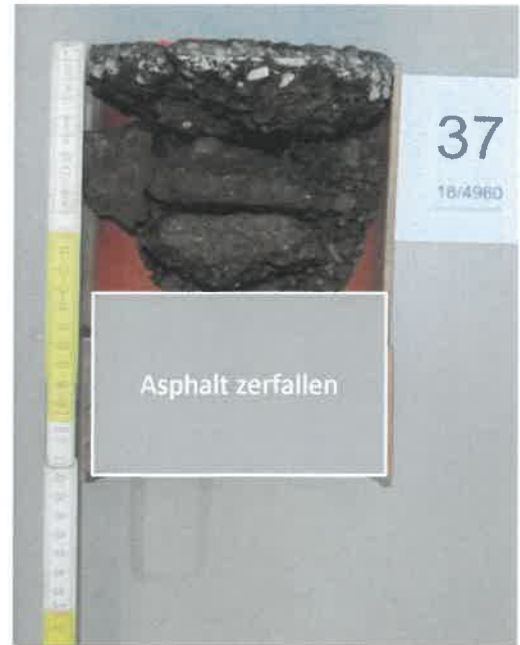
Entnahmestelle 37 - Fahrbahn

| Bohrkern/ Probe | Schichtdicke [cm] | Materialart nach Augenschein | Schichten- verbund fehlt | Risse vorhanden | Mantelfläche offen | Pech- nachweis positiv |
|---|---|---|---|---|---|---|
| 37 Ø 15 cm | 0,3 | OB | nein | ja | ja | nein |

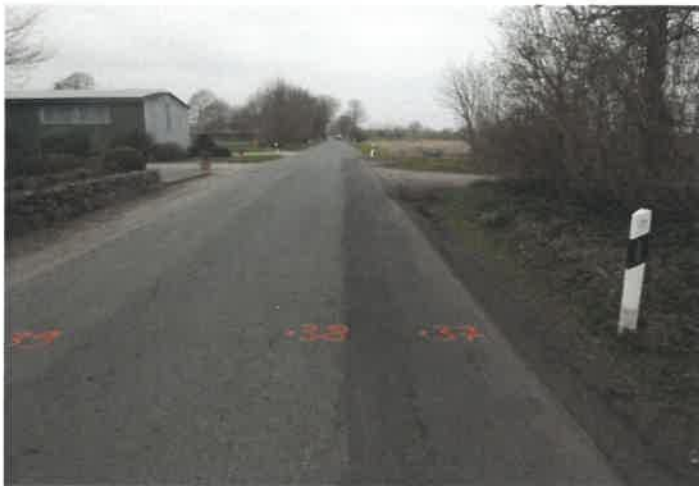
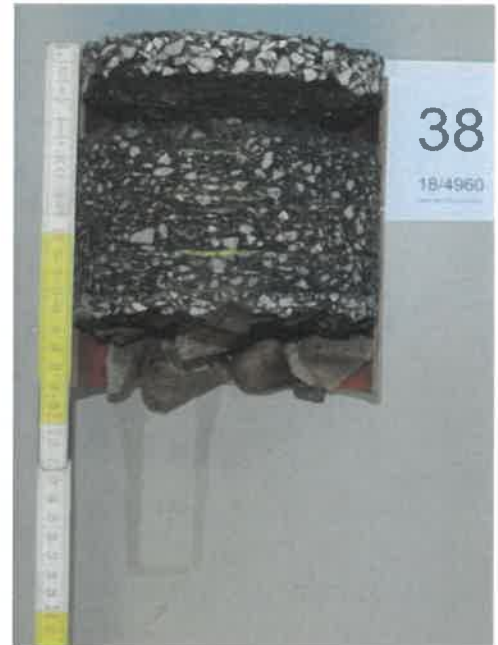
Entnahmestelle 38 - Fahrbahn

| Bohrkern | Entnahmestelle | Pech ab FOK |
|---|---|---|
| 38 | Abs. 010, Station 2,800, mitte 1,8 m vom rechten FBR | 12,5 - 18,0 cm |

| Bohrkern/ Probe | Schicht- dicke [cm] | Materialart nach Augenschein | Schichten- verbund fehlt | Risse vorhanden | Mantelfläche offen | Pech- nachweis positiv |
|---|---|---|---|---|---|---|
| 38 Ø 15 cm | 0,4 | OB | nein | nein | ja | nein |

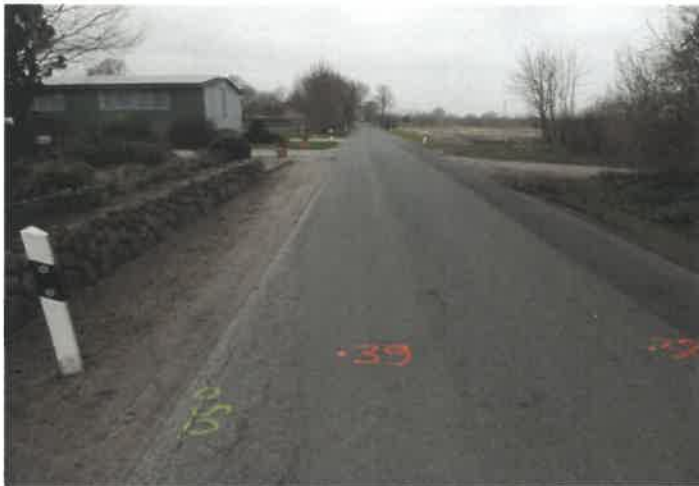
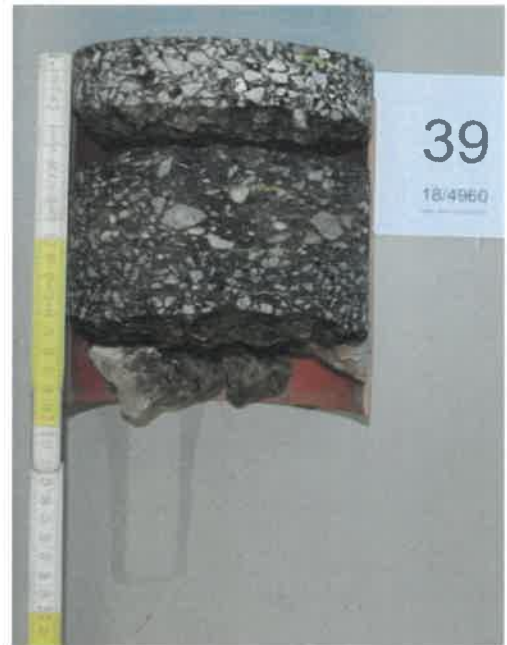
Entnahmestelle 39 - Fahrbahn

| Bohrkern | Entnahmestelle | Pech ab FOK |
|---|---|---|
| 39 | Abs. 010, Station 2,800, links 0,9 m vom FBR | 12,3 - 18,0 cm |

| Bohrkern/ Probe | Schicht- dicke [cm] | Materialart nach Augenschein | Schichten- verbund fehlt | Risse vorhanden | Mantelfläche offen | Pech- nachweis positiv |
|---|---|---|---|---|---|---|
| 39 Ø 15 cm | 0,7 | Flick | nein | nein | nein | nein |

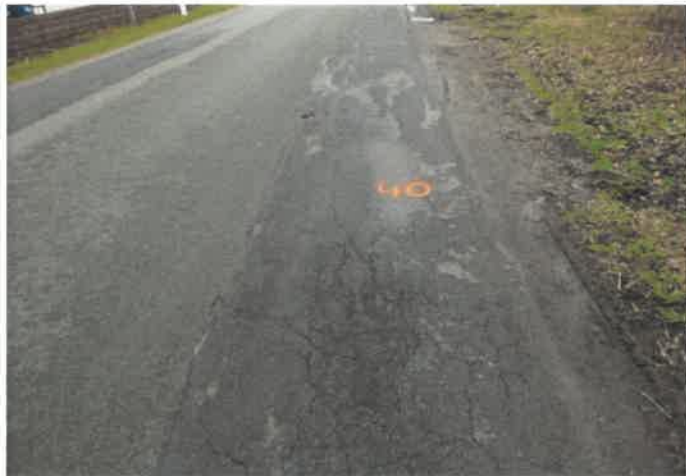
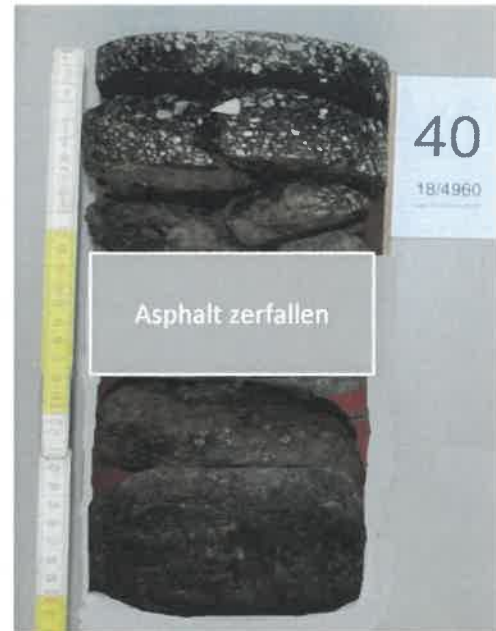
Entnahmestelle 40 - Fahrbahn

| Bohrkern Probe | Tiefe ab OK [cm] | PAK-Gehalt im Feststoff | | Phenolindex im Eluat | |
|---|---|---|---|---|---|
| 40 _{oben} | 0 - 4,0 | 128 | B (> 25 mg/kg) | < 0,0050 | B (≤ 0,1 mg/l) |

| Bohrkern/ Probe | Schichtdicke [cm] | Materialart nach Augenschein | Schichten- verbund fehlt | Risse vorhanden | Mantelfläche offen | Pech- nachweis positiv | |
|---|---|---|---|---|---|---|--|
| 40 Ø 15 cm | 1,5 | Flick | nein | ja | nein | nein | |

Verwertungsklasse B: Diese Straßenausbaustoffe sind Ausbaustoffe mit teer-/pechtypischen, vorwiegend steinkohlenteertypischen Bestandteilen. Wir empfehlen, diesen Aufbruch einer entsprechend zugelassenen Annahmestelle anzuliefern.

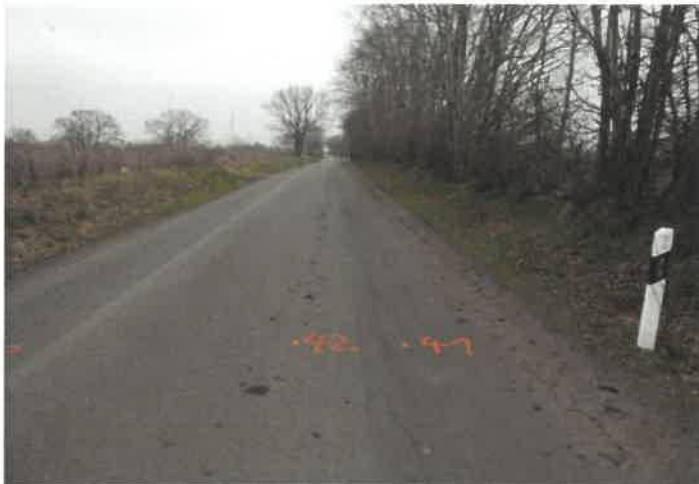
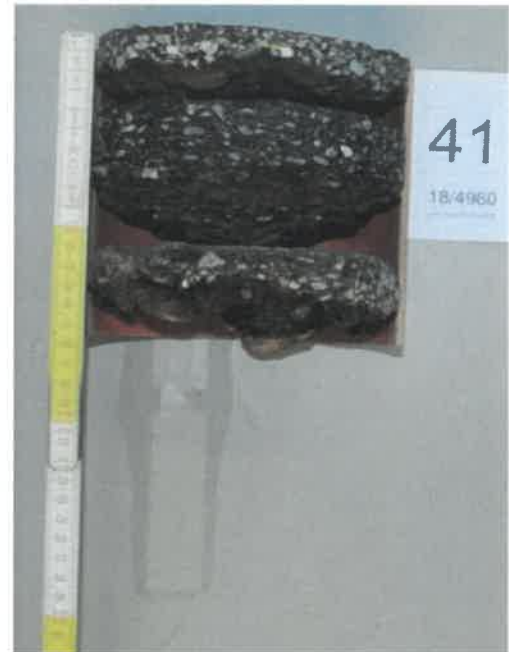
Entnahmestelle 41 - Fahrbahn

| Bohrkern | Entnahmestelle | Pech ab FOK |
|---|---|---|
| 41 | Abs. 010, Station 4,000, rechts 1,0 m vom FBR | 9,8 - 17,0 cm |

| Bohrkern/ Probe | Schicht- dicke [cm] | Materialart nach Augenschein | Schichten- verbund fehlt | Risse vorhanden | Mantelfläche offen | Pech- nachweis positiv |
|---|---|---|---|---|---|---|
| 41 Ø 15 cm | 1,0 | Flick | nein | nein | ja | nein |

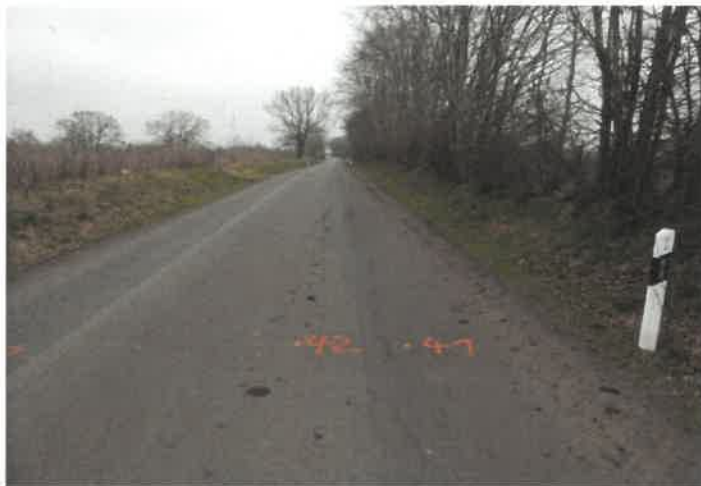
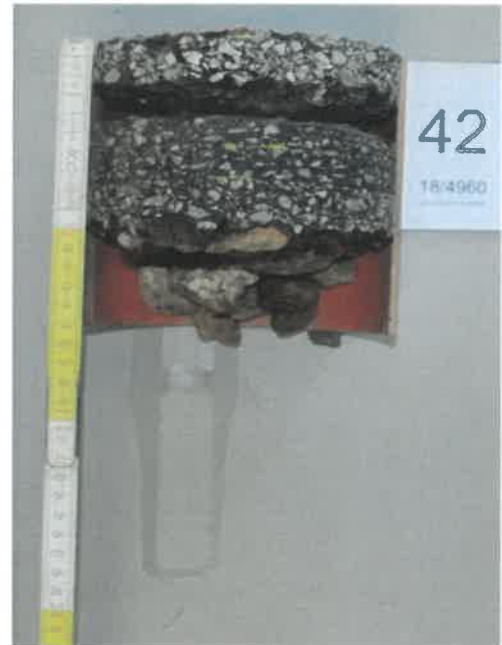
Entnahmestelle 42 - Fahrbahn

| Bohrkern | Entnahmestelle | Pech ab FOK |
|---|---|---|
| 42 | Abs. 010, Station 4,000, mitte 2,0 m vom rechten FBR | 7,4 - 13,0 cm |

| Bohrkern/ Probe | Schicht- dicke [cm] | Materialart nach Augenschein | Schichten- verbund fehlt | Risse vorhanden | Mantelfläche offen | Pech- nachweis positiv |
|---|---|---|---|---|---|---|
| 42 Ø 15 cm | 0,5 | OB | nein | nein | ja | nein |

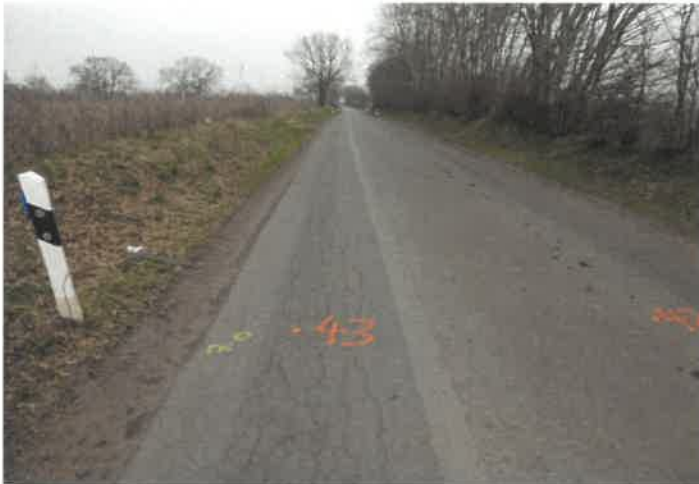
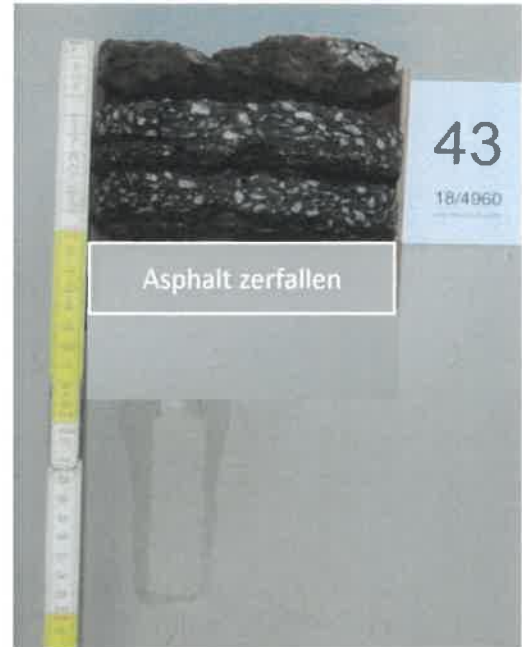
Entnahmestelle 43 - Fahrbahn

| Bohrkern | Entnahmestelle | Pech ab FOK |
|---|---|---|
| 43 | Abs. 010, Station 4,000, links 0,5 m vom FBR | 10,0 - 14,0 cm |

| Bohrkern/ Probe | Schicht- dicke [cm] | Materialart nach Augenschein | Schichten- verbund fehlt | Risse vorhanden | Mantelfläche offen | Pech- nachweis positiv |
|---|---|---|---|---|---|---|
| 43 Ø 15 cm | 0,3 | Flick | nein | ja | ja | nein |
