Optimierung des Einlagervolumens der Deponie Harrislee, DK I Hydrogeologisches Gutachten

Projektleitung: Herr Dipl.-Ing. (FH) Dieter Stockheim

Projektnummer (IPP): 2020-021

Ort, Datum: Kiel, den 30.10.2024

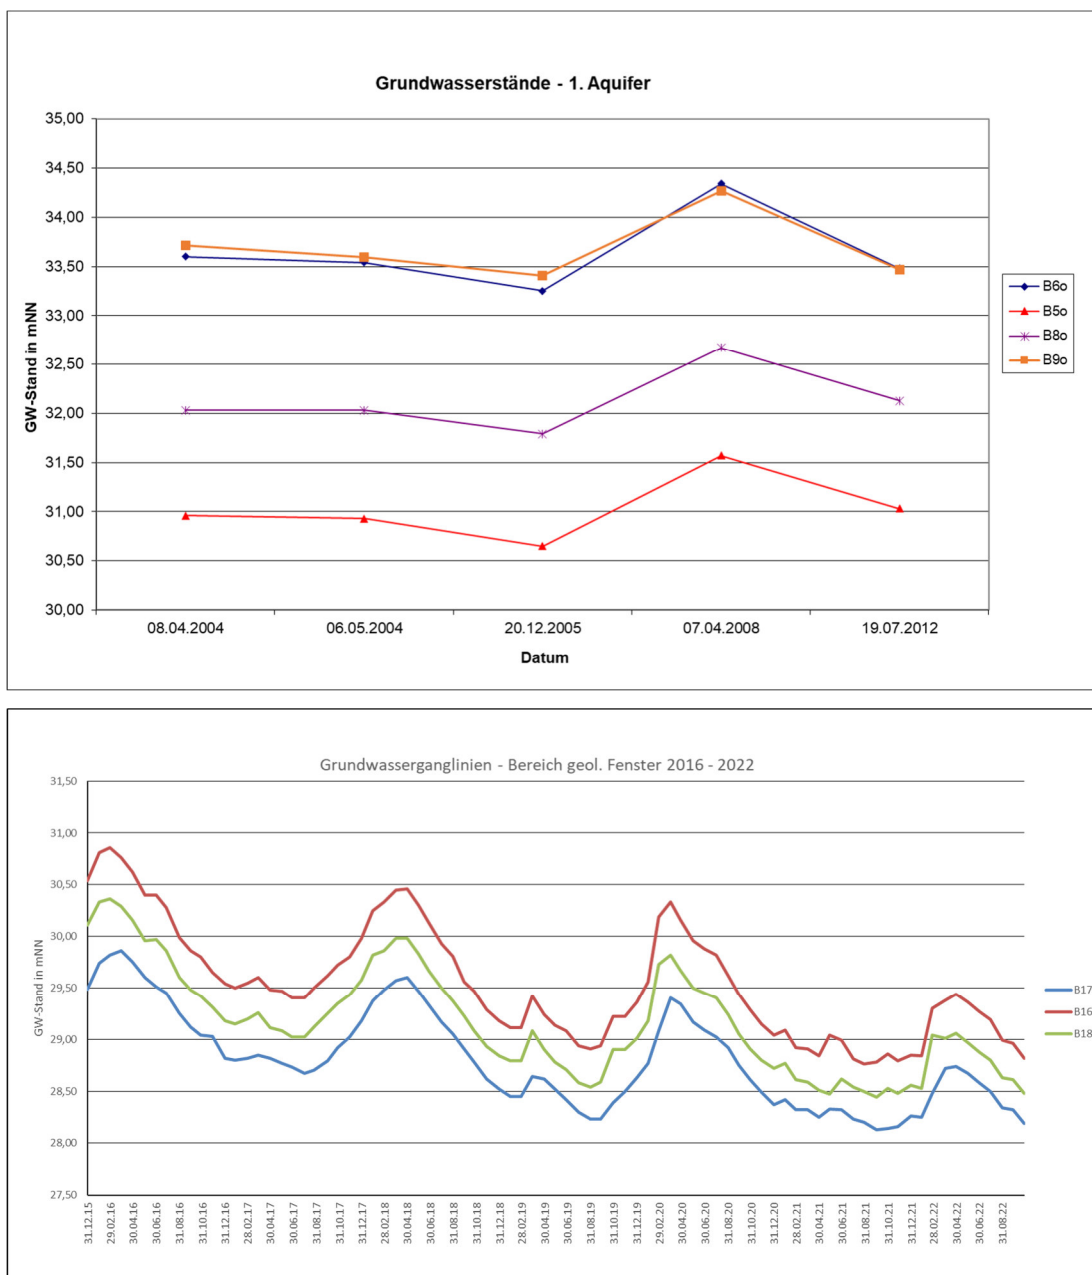
Abbildung 8: Grundwasserstände 1. Aquifer und Ganglinien aus Bereich geol. Fenster

Wie die Abb. 8 zeigt, verlaufen die Grundwasserganglinien im 1. Aquifer und auch in den Messstellen im geol. Fenster gut parallel, sodass ein direkter Übertrag des Differenzwertes von B5o (1,65m) auf alle anderen Messstellen zur Festlegung des höchsten zu erwartenden Grundwasserstandes legitim erschien.

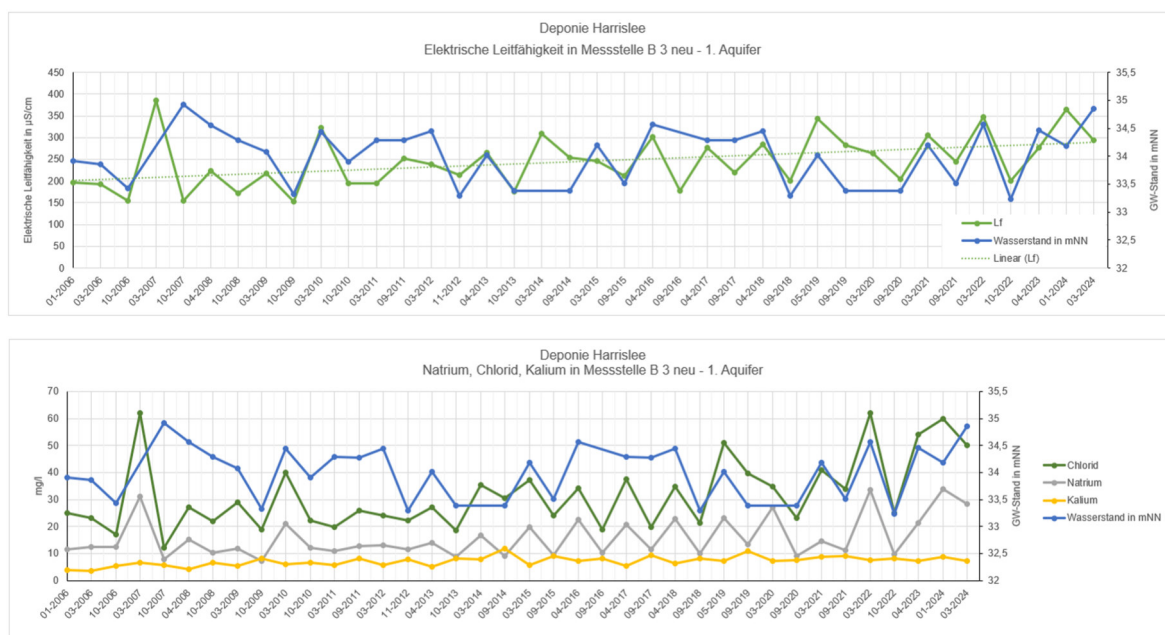
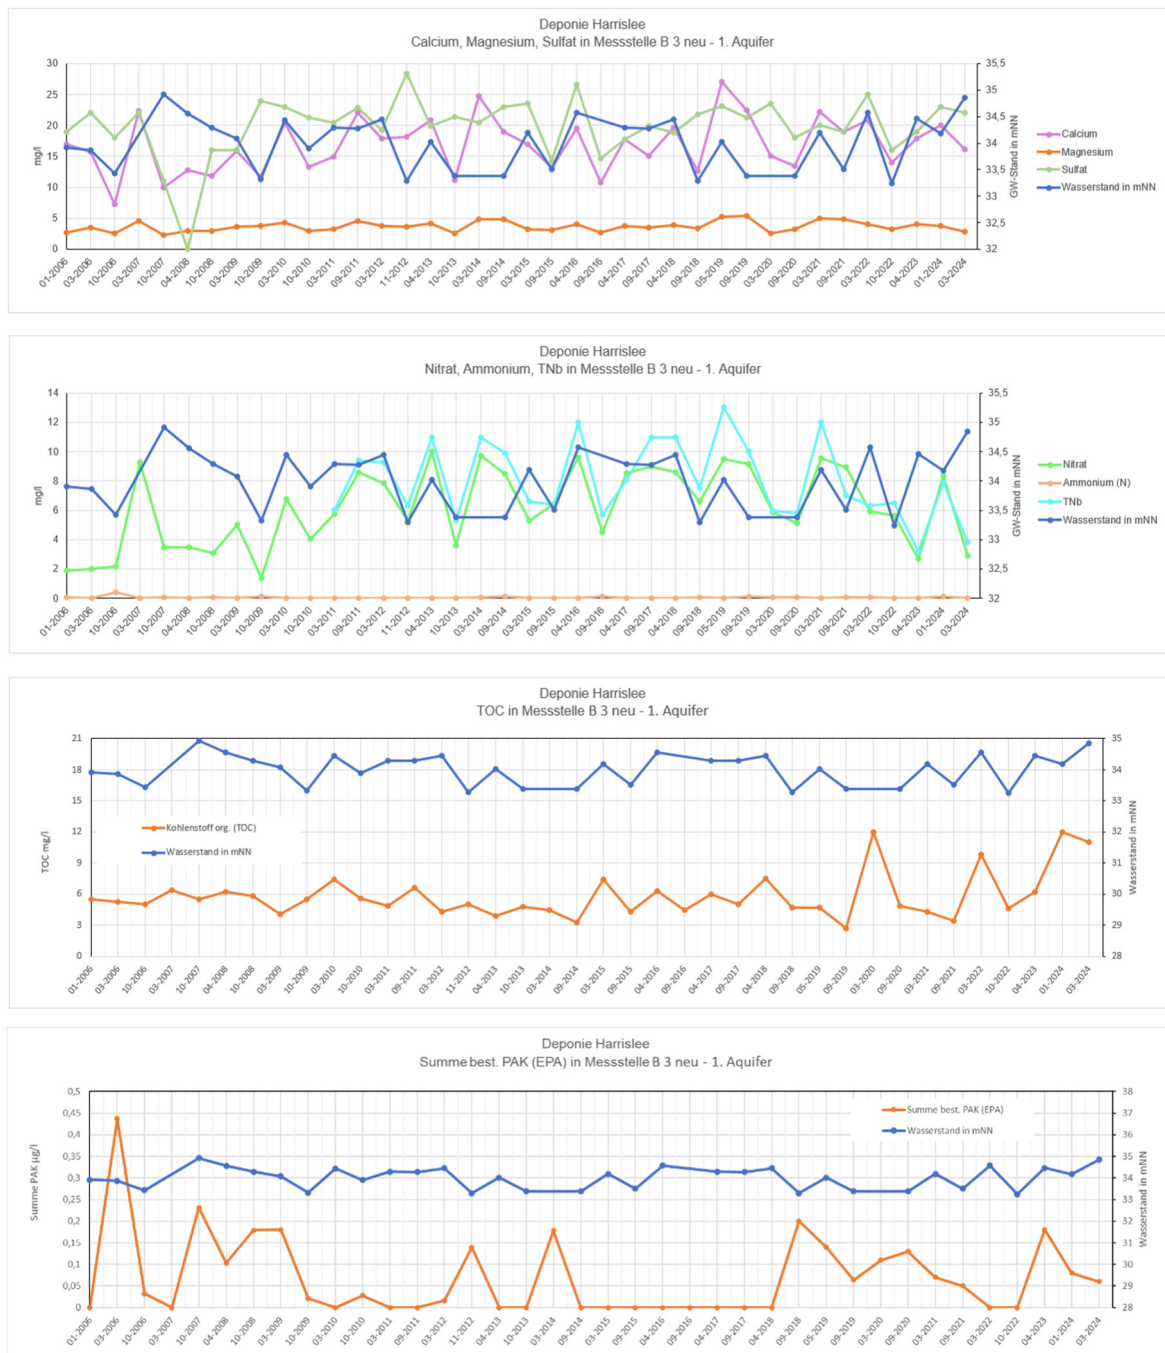
Abbildung 9: Entwicklung der Salzfracht, des TOC und PAK-Gehaltes in GW 3 neu

Wie aus den folgenden Grafiken (Abb.9) hervorgeht, ist seit 2006 eine leichte Erhöhung der unauffälligen Salzfracht mit ansteigender Leitfähigkeit zu erkennen. Schadstoffe wie MKW, LHKW, BTEX und Phenole waren nicht oder temporär nur in minimalen Spuren nachweisbar. PAK's waren anfänglich bis 2009 mit bis zu 0,45 µg/l enthalten. Zwischen 2010 und 2018 waren kein PAK's nur temporär nachweisbar. Ab 2018 treten wieder PAK's auf, mit leicht abnehmbarer Tendenz. Der TOC (organische Inhaltsstoffe) bleibt über die Jahre bei leichten Schwankungen um 6 mg/l relativ konstant, bei seit 2020 auftretenden temporären höheren Gehalten bis 12 mg/l.

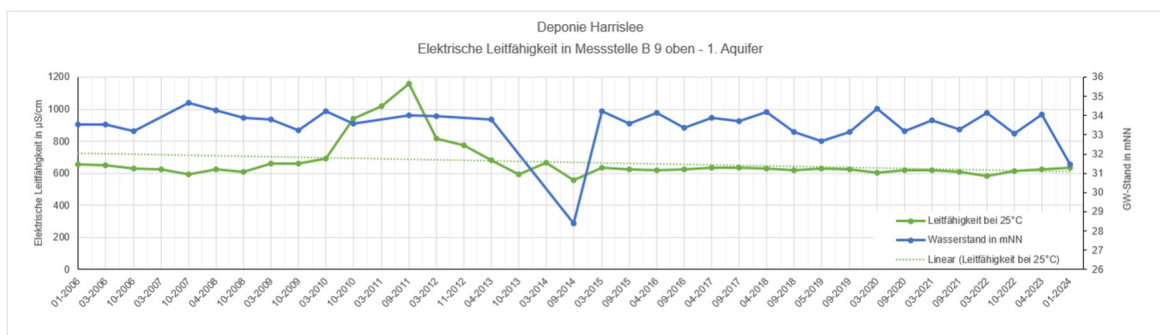
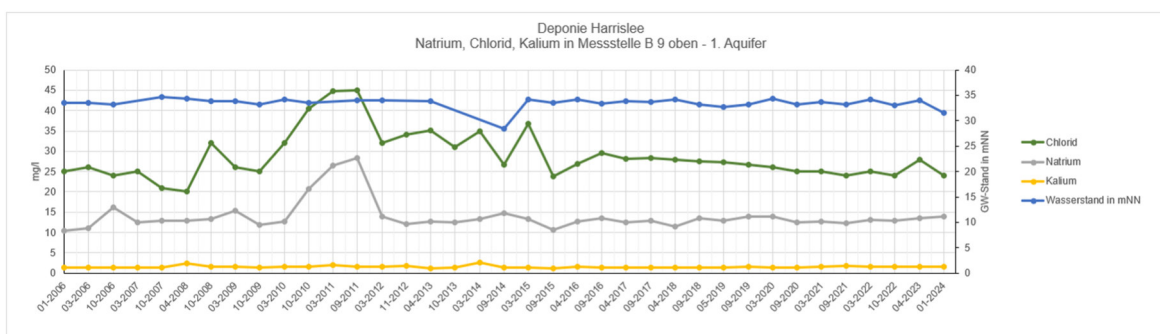
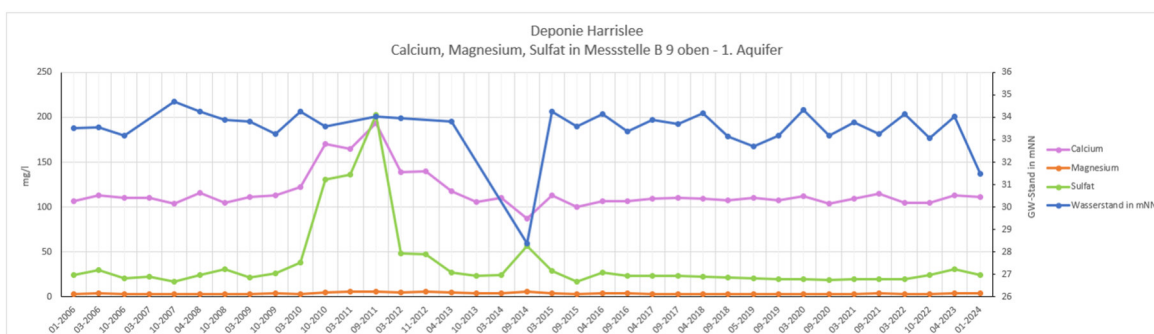
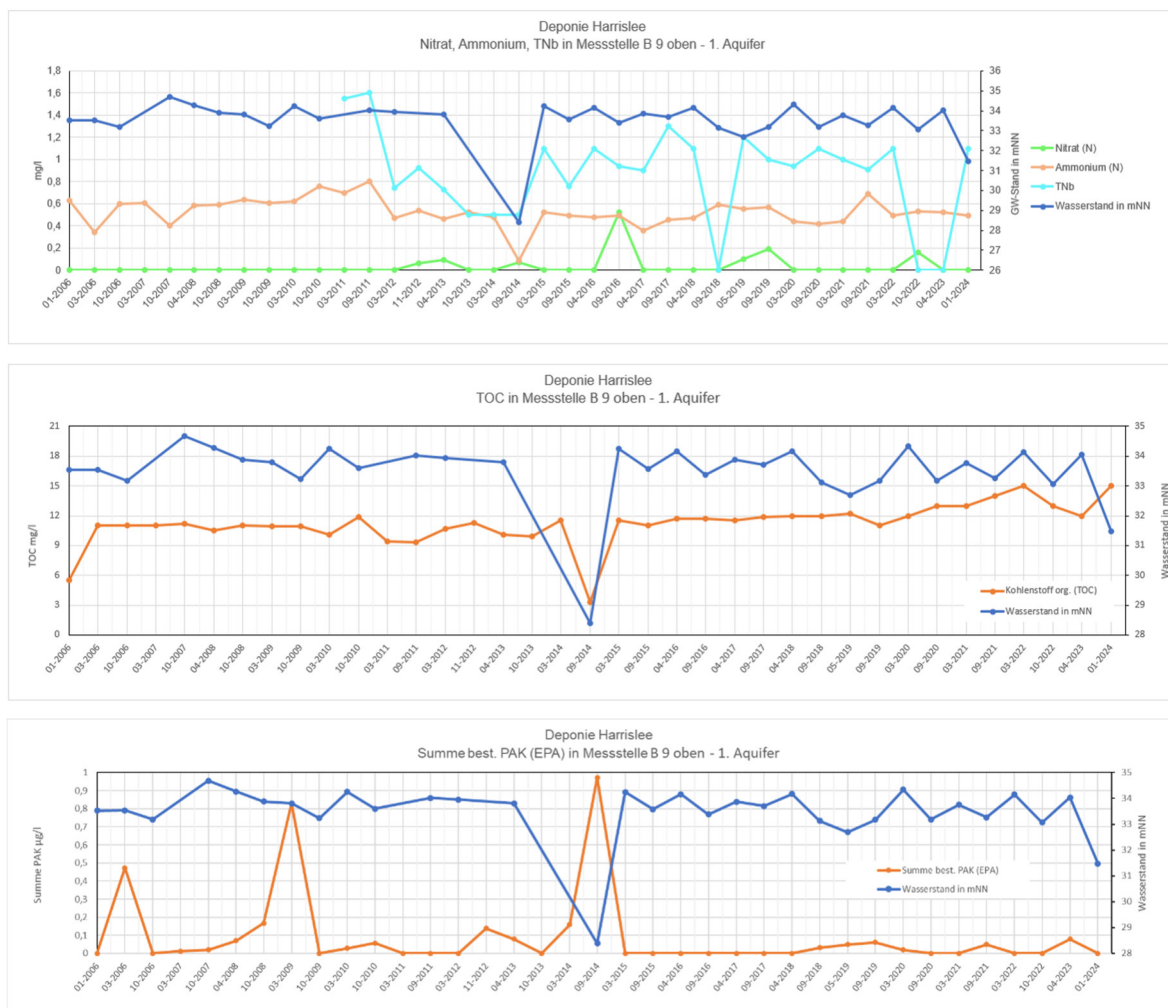
Abbildung 10: Entwicklung der Salzfracht, des TOC und PAK-Gehaltes in GWM 9o

bei Sulfat und beim Chlorid. Der TOC (organische Inhaltsstoffe) nimmt über die Jahre leicht zu.

Schadstoffe wie MKW, PAK, LHKW, BTEX und Phenole waren nicht oder temporär nur in Spuren nachweisbar. Als Ausnahme sind die PAK-Gehalte von 0,473 µg/l (März 2006), 0,829 µg/l (März 2009) und 0,972 µg/l im September 2014 zu nennen. Alle anderen PAK-Gehalte waren kleiner 0,15 µg/l und lagen damit unter dem Prüfwert der BBodSchV.

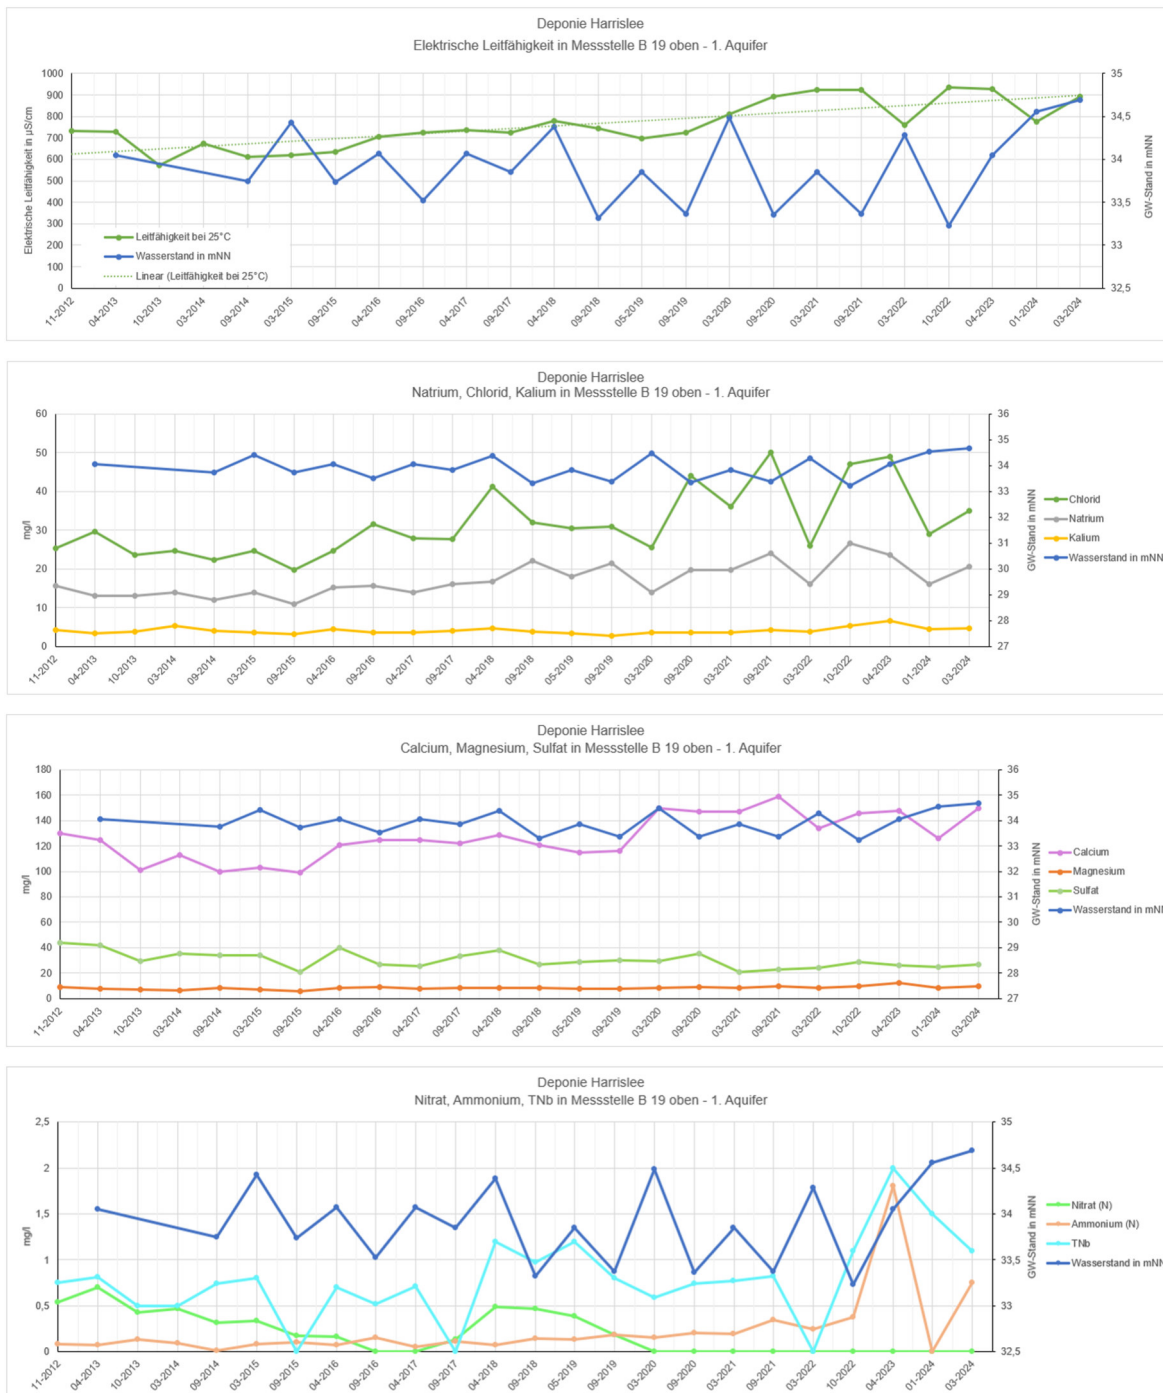
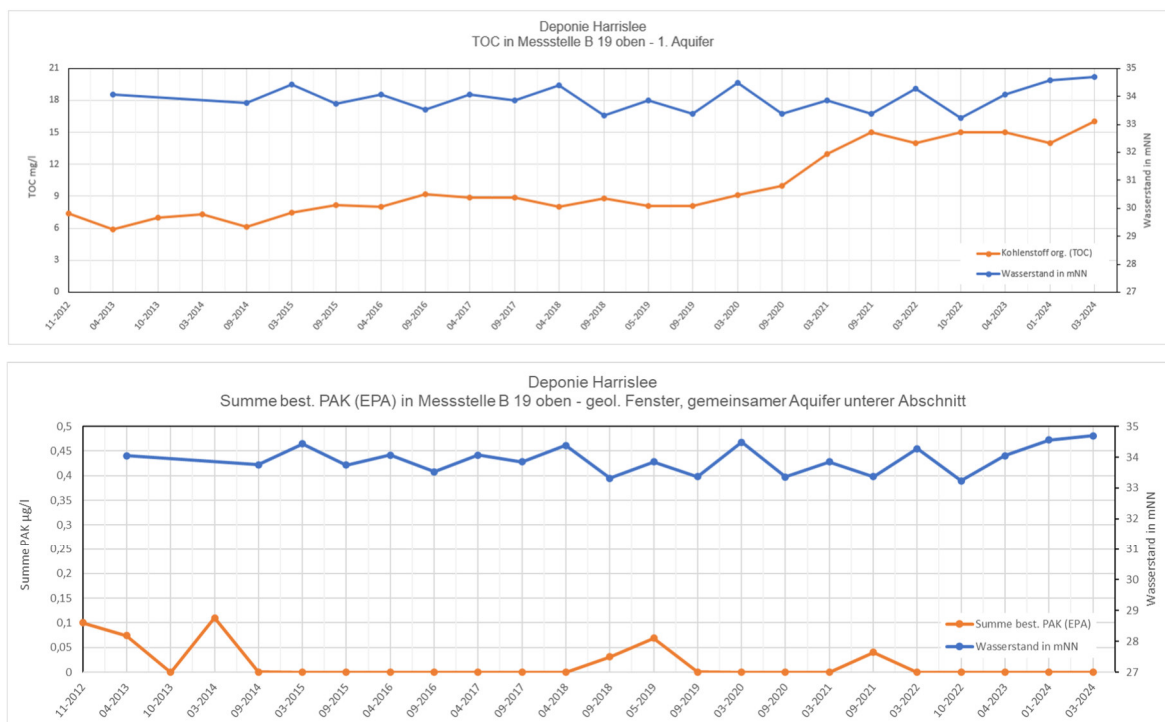
Abbildung 11: Entwicklung der Salzfracht, des TOC und des PAK-Gehaltes in GWM 190

GWM B19o scheint defekt zu sein, da beim Pumpen immer wieder Sediment nachschüttet, also eine anhaltende Befreiung vom Sediment nicht möglich ist. Die Messstelle fällt beim Pumpen auch trocken, sodass eine qualifizierte Beprobung nicht mehr gewährleistet werden kann.

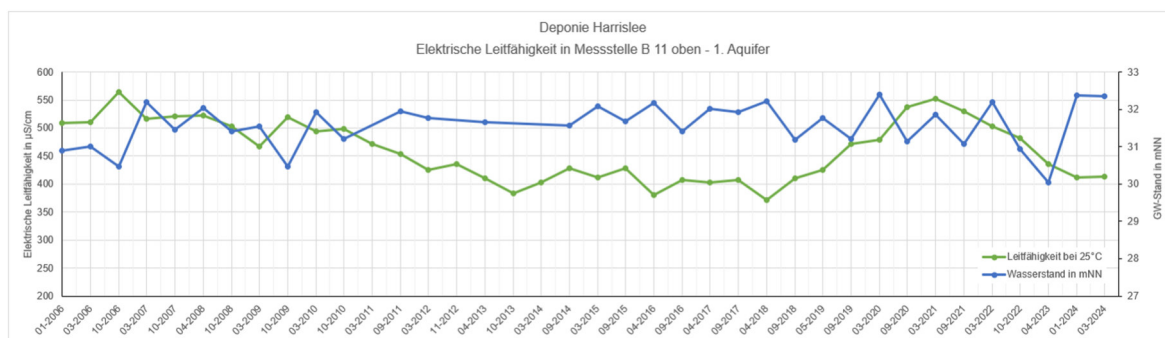
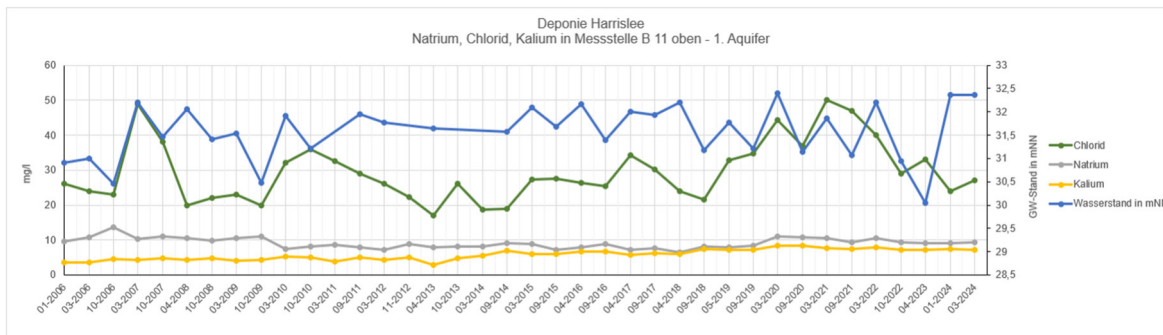
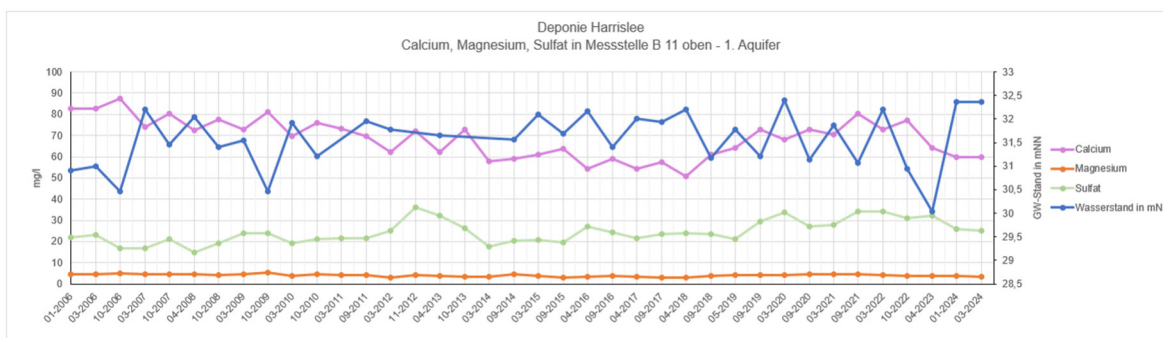
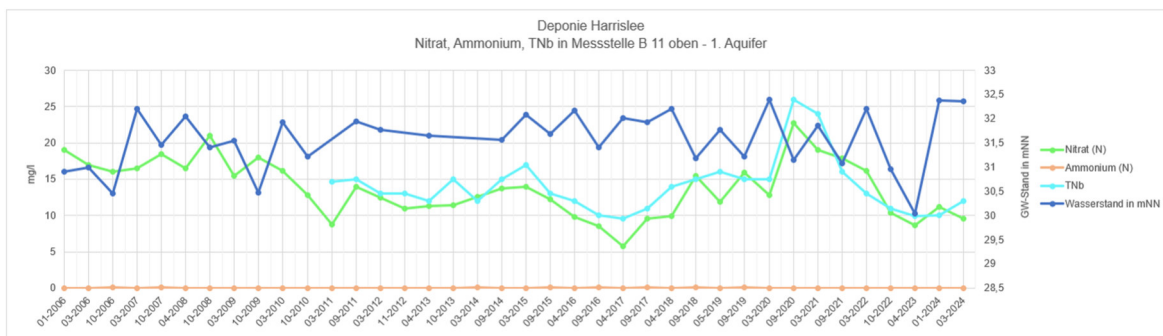
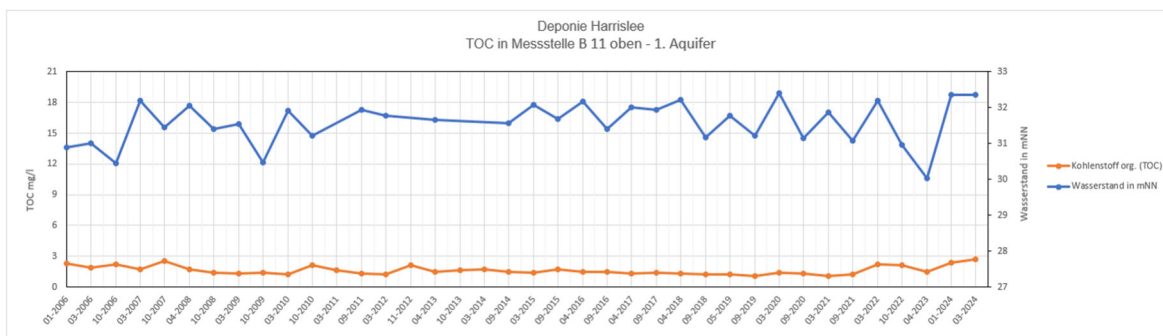
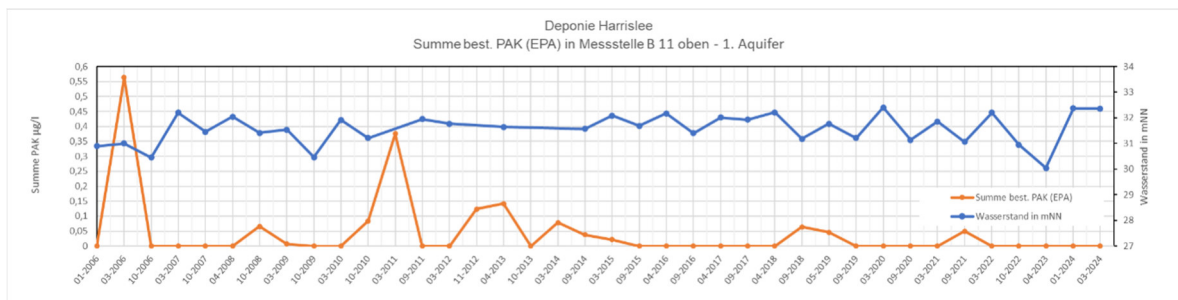
Abbildung 12: Entwicklung der Salzfracht, des TOC und des PAK-Gehaltes in GWM 11o

Wie aus den folgenden Grafiken (Abb.12) hervorgeht, sind von 2002 bis 2013 fallende Werte der elektrischen Leitfähigkeit zu verzeichnen. Seit 2015 sind wieder leicht ansteigende Salzfrachten zu beobachten. Der TOC-Verlauf ist auf niedrigem Niveau relativ konstant. Schadstoffe wie MKW, PAK, LHKW, BTEX und Phenole waren nicht oder temporär nur in Spuren nachweisbar. Als Ausnahme sind sporadisch auftretende PAK-Gehalte mit einem max. Werte vom 0,563 µg/l im März 2006 und 0,376 µg/l im März 2011 zu nennen. Seit 2011 lagen die PAK-Gehalte meist deutlich unter 0,15µg/l und damit unter dem Prüfwert der BBodSchV (0,2 µg/l).

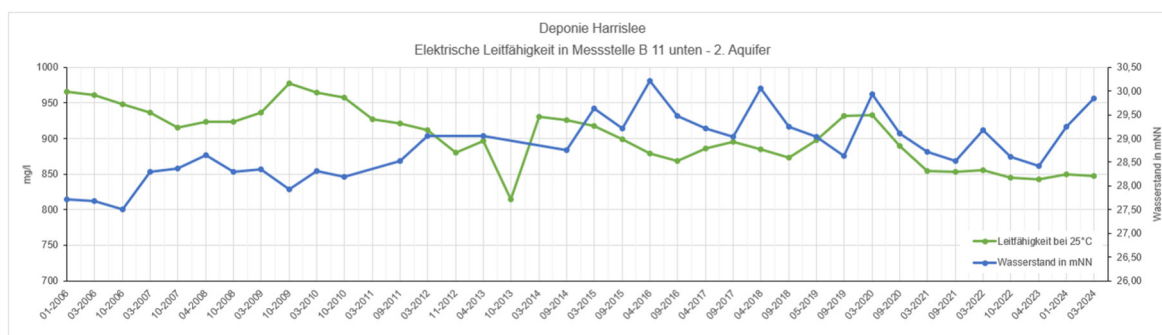
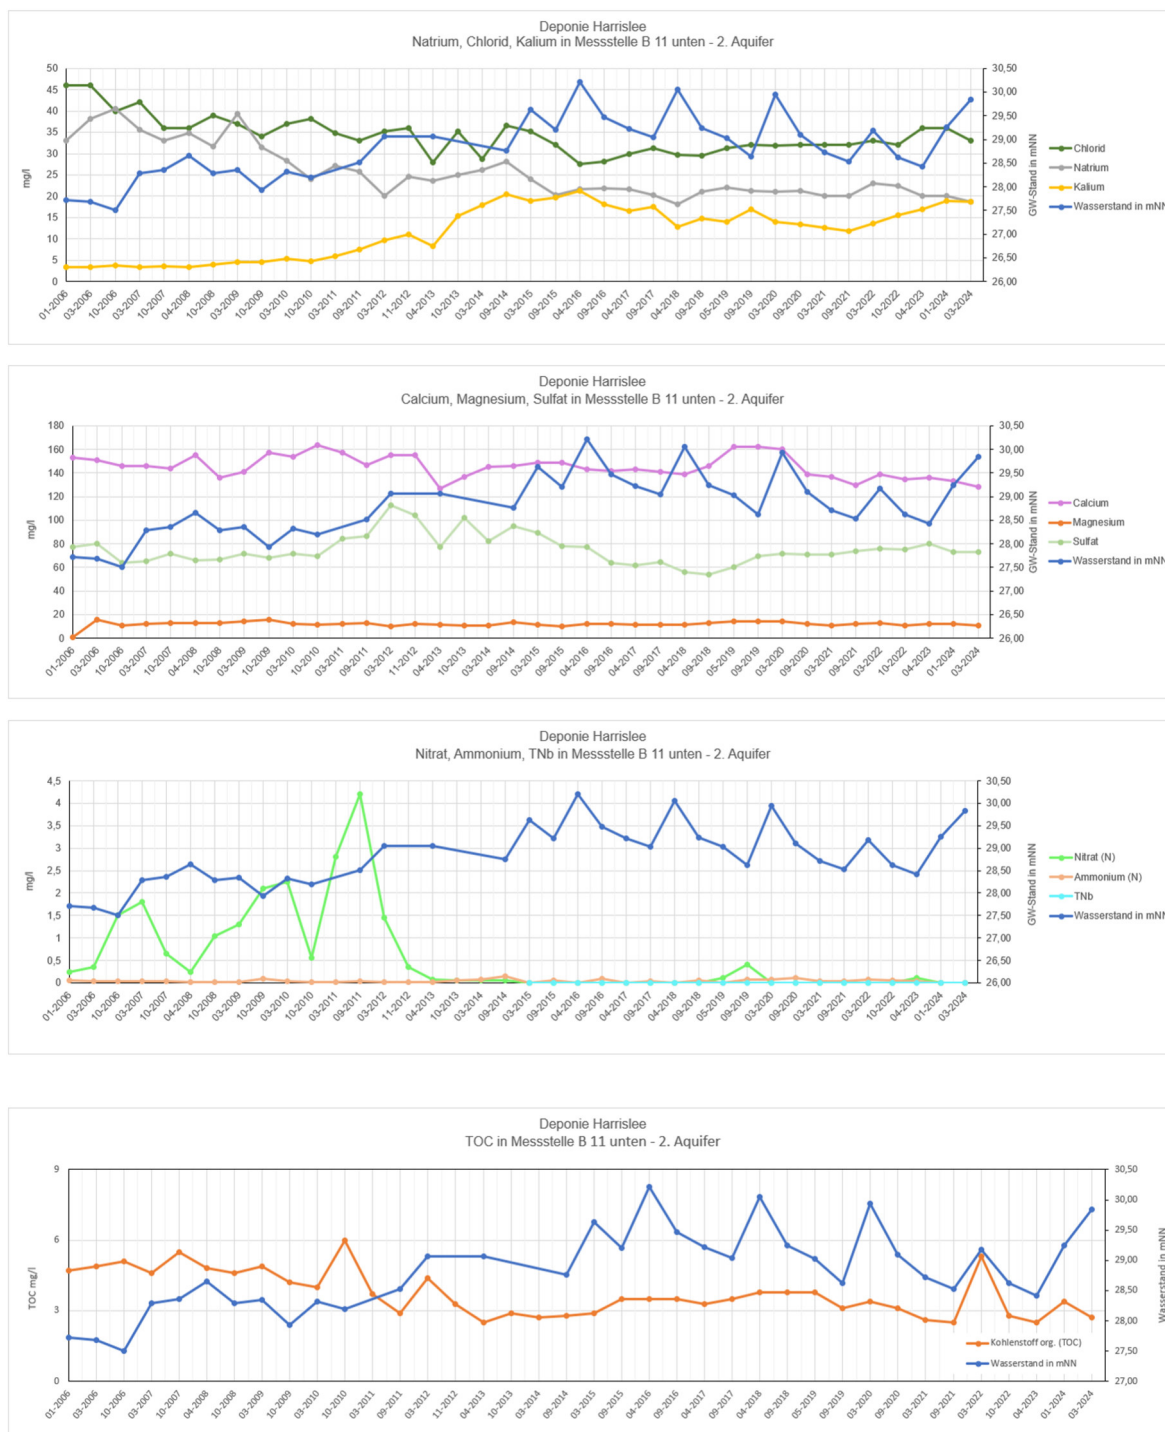
Abbildung 13: Entwicklung der Salzfracht und des TOC in GWM 11u

Wie aus den folgenden Grafiken (Abb.13) hervorgeht, sind seit 2006 schwankende und tendenziell leicht fallende Salzfrachten zu beobachten. Die relativ hohe Salzfracht (um 900 $\mu\text{S}/\text{cm}$) geht einher, vor allem mit den hohen Calciumgehalten. Der TOC-Verlauf ist relativ konstant. Schadstoffe wie MKW, PAK, LHKW, BTEX und Phenole waren nicht oder temporär nur in minimalen Spuren nachweisbar. Als einzige Ausnahme sind die PAK-Gehalte von 0,448 $\mu\text{g}/\text{l}$ im März 2006 und 0,368 $\mu\text{g}/\text{l}$ im März 2011 zu nennen. Alle anderen PAK-Gehalte lagen meist deutlich unter 0,15 $\mu\text{g}/\text{l}$ und damit unter dem Prüfwert der BBodSchV (0,2 $\mu\text{g}/\text{l}$).

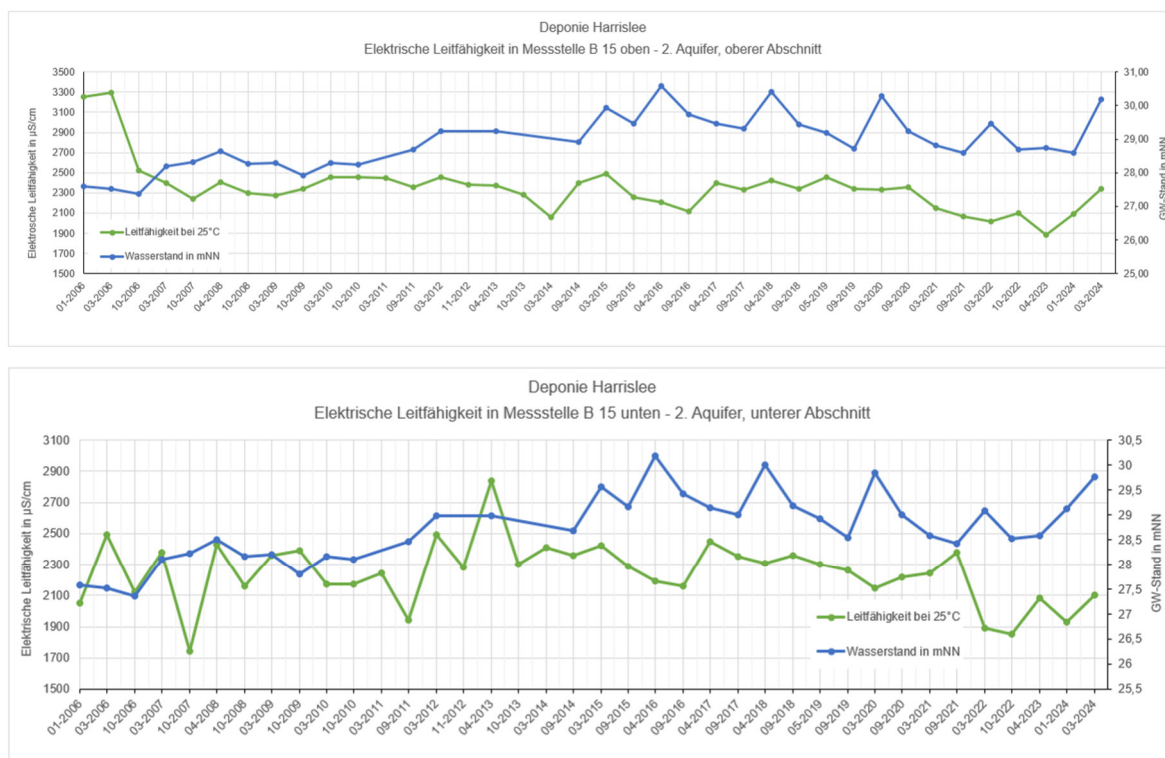
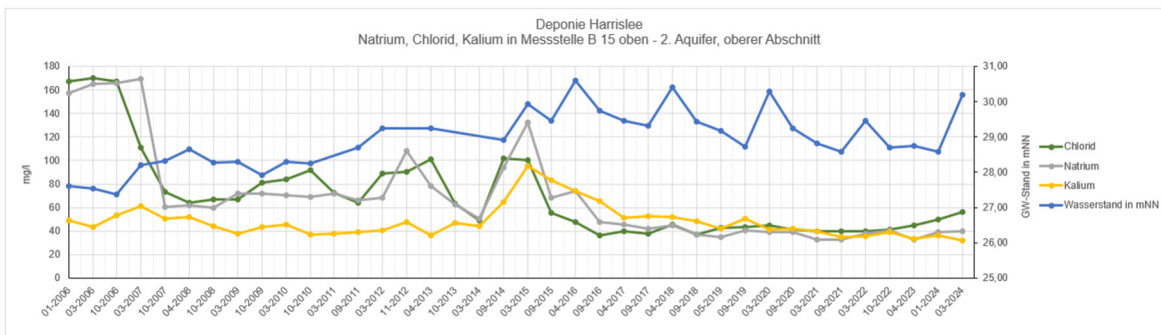
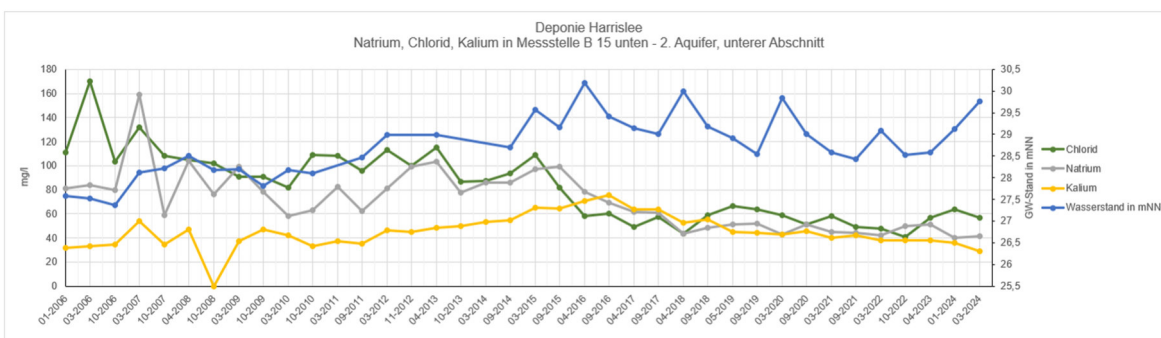
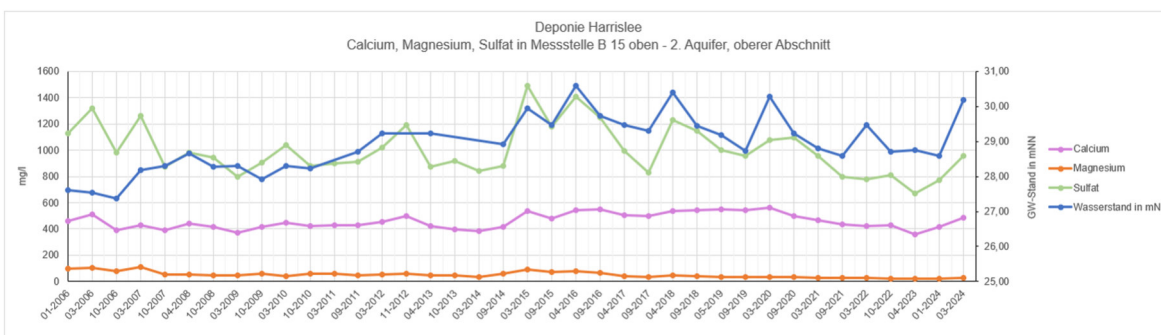
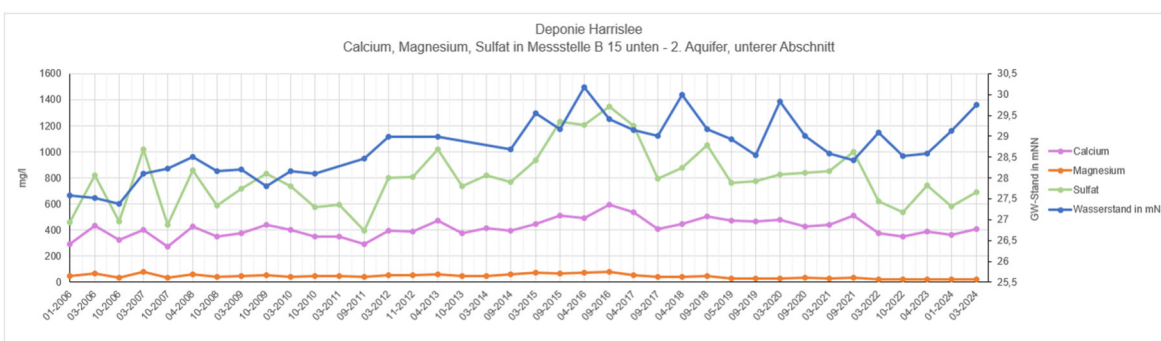
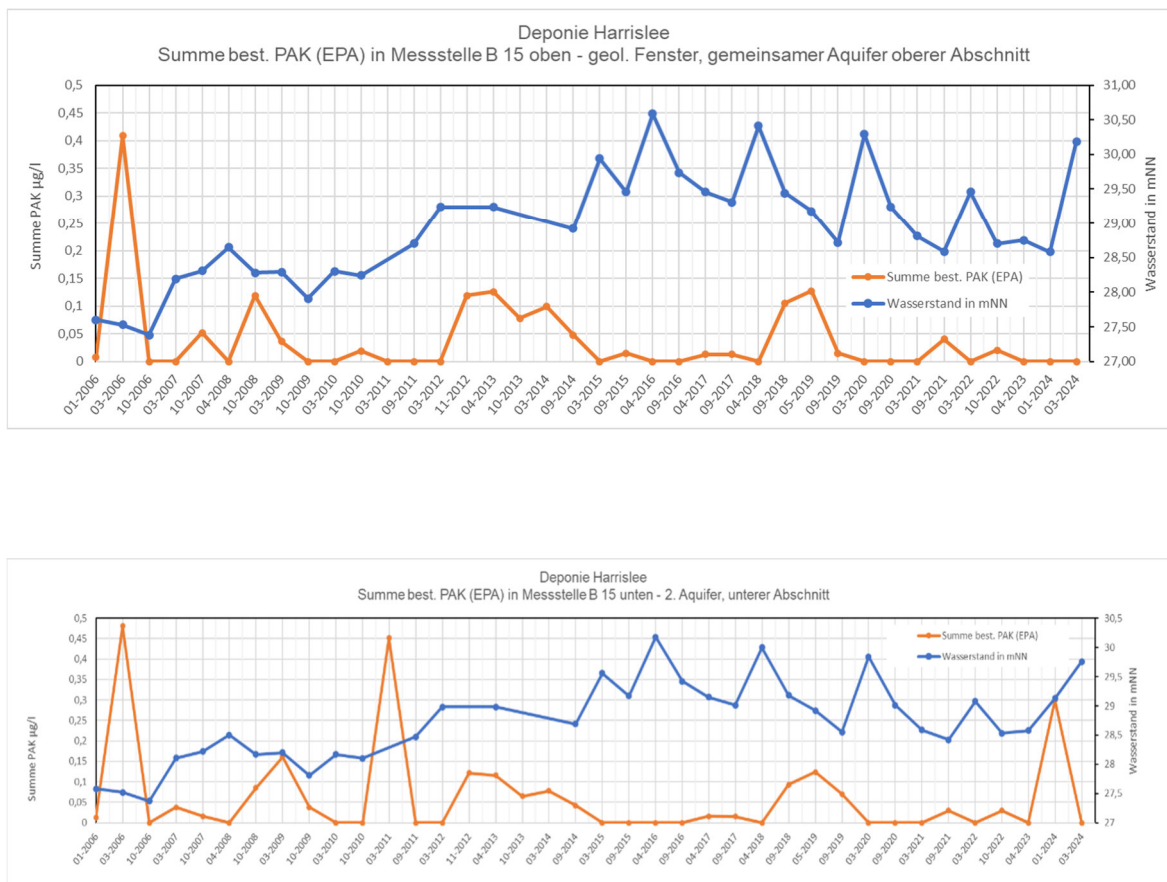
Abbildung 14: Entwicklung der Salzfracht des TOC und des PAK-Gehaltes in GWM 15o und GWM 15u

Am Rande des geologischen Fensters haben sich die GW-Spiegel des 1. und 2. Aquifer bei B15o/u (Spiegeldifferenz 0,17m) nahezu und im geol. Fenster (B20o/u) komplett angeglichen.

Wie aus den folgenden Grafiken (Abb.14) hervorgeht, sind seit 2007 sowohl im oberen Aquiferabschnitt als auch im unteren Abschnitt mit Leitfähigkeiten von um 2200 $\mu\text{S}/\text{cm}$ sehr hohe Leitfähigkeiten Tendenz zu beobachten, mit seit 2017 leicht fallender Tendenz. Die hohe Salzfracht ist vor allem auf die hohen Calcium- und Sulfatgehalte zurück. Der TOC (organische Inhaltsstoffe) nimmt über die Jahre tendenziell ab. Schadstoffe wie MKW, PAK, LHKW, BTEX und Phenole waren nicht oder temporär nur in Spuren nachweisbar. Als Ausnahme ist der PAK-Gehalte von 0,409 $\mu\text{g}/\text{l}$ in B15o im März 2006 und die PAK-Gehalte in B15 u im März 2006 (0,481 $\mu\text{g}/\text{l}$), im März 2011 (0,452 $\mu\text{g}/\text{l}$) und Januar 2024 (0,3 $\mu\text{g}/\text{l}$) zu nennen. Alle anderen PAK-Gehalte lagen meist deutlich unter 0,15 $\mu\text{g}/\text{l}$ und damit unter dem Prüfwert der BBodSchV (0,2 $\mu\text{g}/\text{l}$).

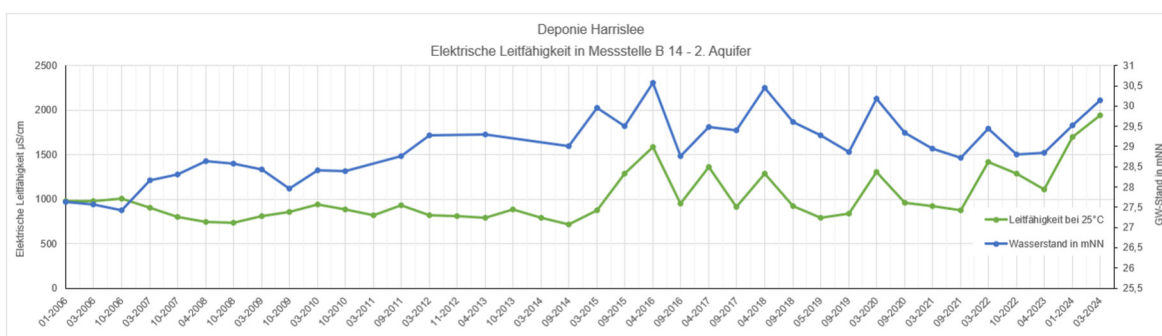
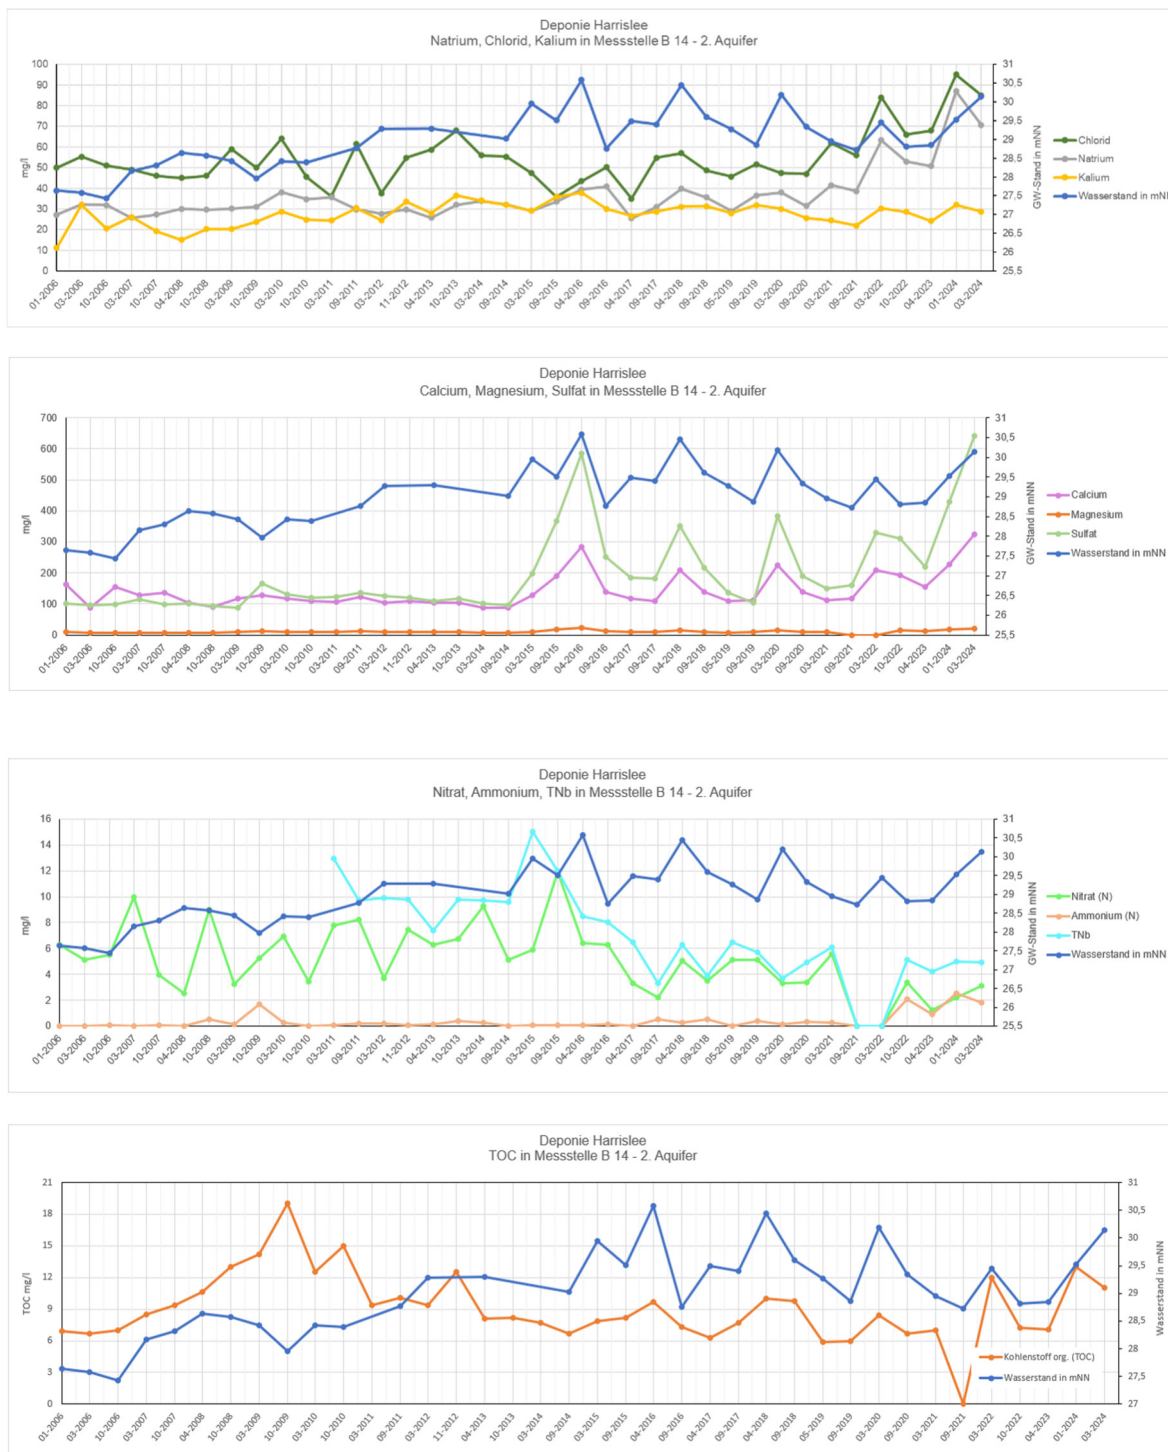
Abbildung 16: Entwicklung der Salzfracht und des TOC in GWM 14

Wie aus den folgenden Grafiken (Abb.16) hervorgeht, sind seit 2015 schwankende und tendenziell leicht steigende Salzfrachten zu beobachten. Die relativ hohe elektrische Leitfähigkeit (um 1000-1500 $\mu\text{S}/\text{cm}$, max. ca. 1940 $\mu\text{S}/\text{cm}$) geht einher vor allem mit hohen Calcium- und Sulfatgehalten. Der TOC-Gehalt ist leicht fallend. Schadstoffe wie MKW, PAK, LHKW, BTEX und Phenole waren nicht oder temporär nur in Spuren nachweisbar.

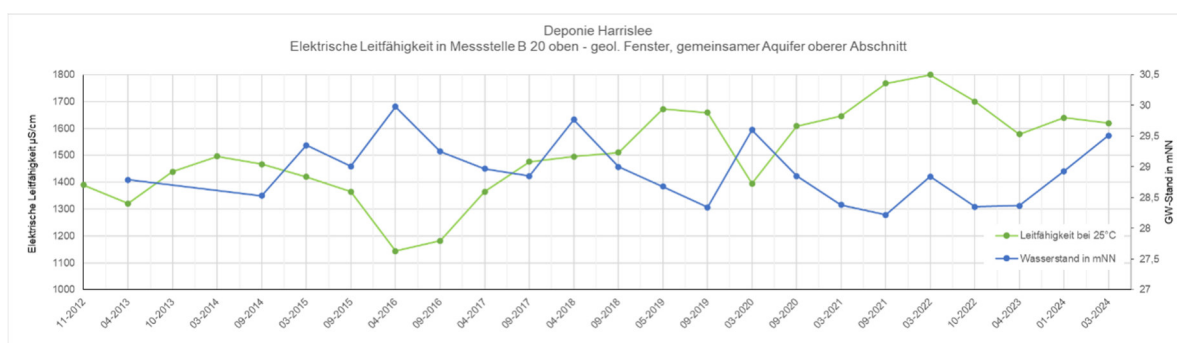
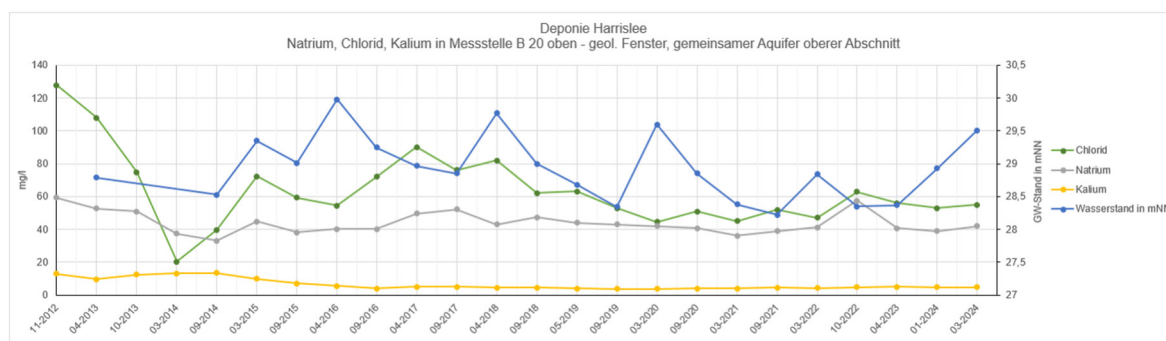
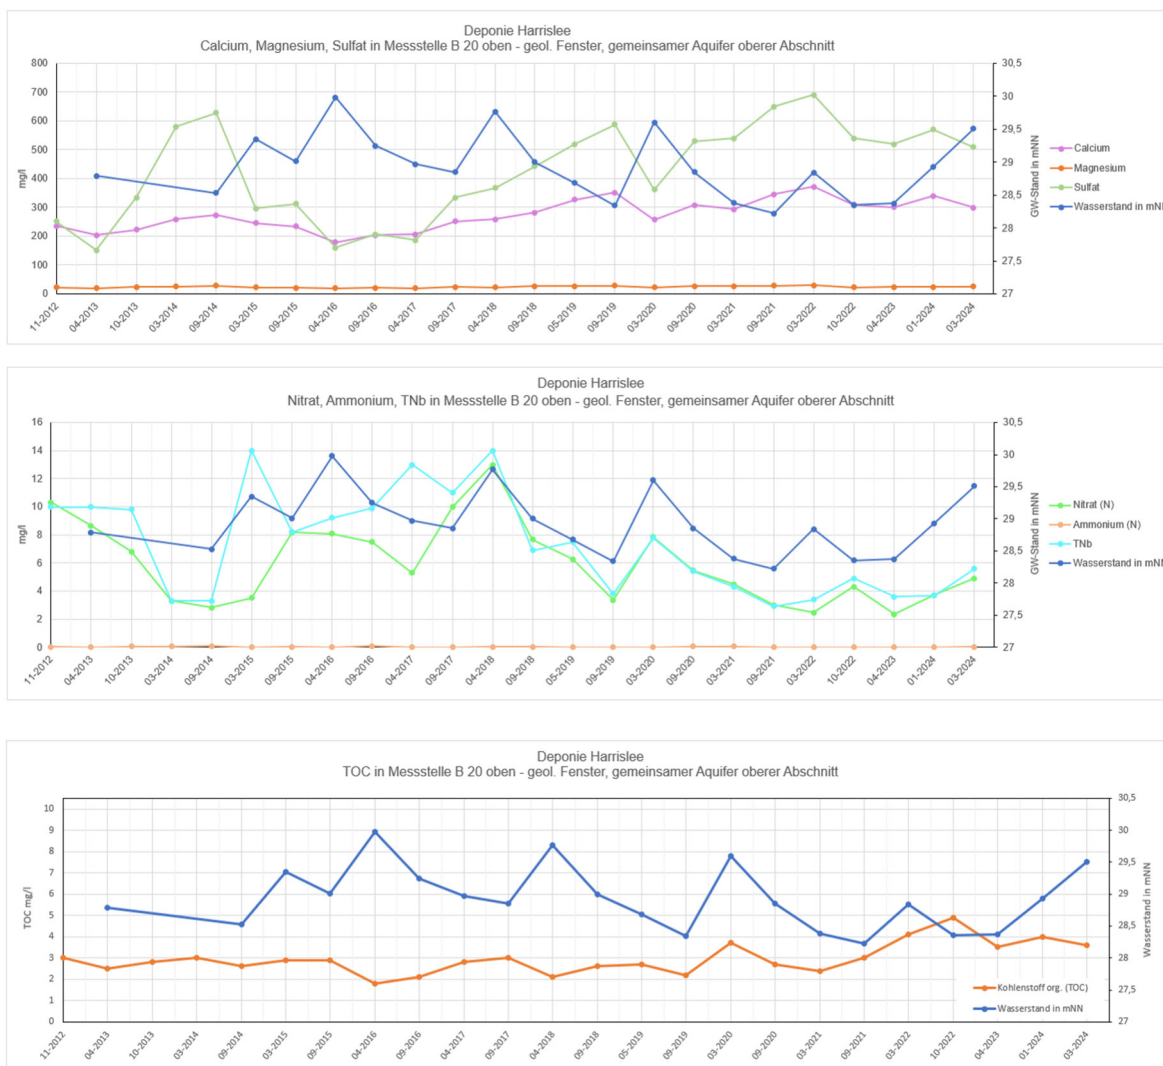
Abbildung 17: Entwicklung der Salzfracht und des TOC in GWM 20o

Im Vergleich zu den oben beschriebenen Werten der Anstrommessstellen im 1. Aquifer liegen in der GWM B20o deutlich höhere Salzfrachten (Tendenz leicht steigend) vor (Abb.17). Die leicht steigende Leitfähigkeit ist im Wesentlichen auf die Anstiege der Sulfat- und Calciumgehalte zurückzuführen. Leicht sinkende Werte zeigen sich bei Natrium, Chlorid und bei den Stickstoffverbindungen. Der TOC ist unauffällig und mit wenigen Schwankungen relativ konstant, in den letzten Jahren leicht steigend. Schadstoffe wie MKW, PAK, LHKW, BTEX und Phenole waren nicht oder temporär nur in Spuren nachweisbar.
