Optimierung des Einlagervolumens der Deponie Harrislee, DK I Hydrogeologisches Gutachten

Projektleitung: Herr Dipl.-Ing. (FH) Dieter Stockheim

Projektnummer (IPP): 2020-021

Ort, Datum: Kiel, den 30.10.2024

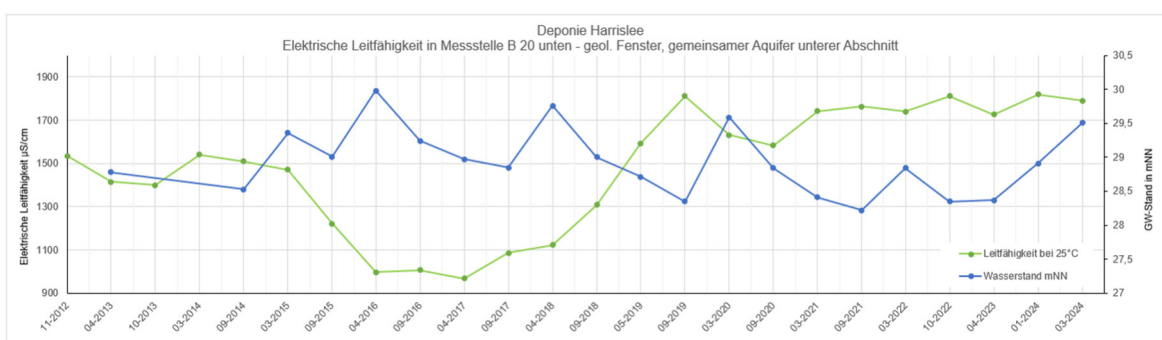
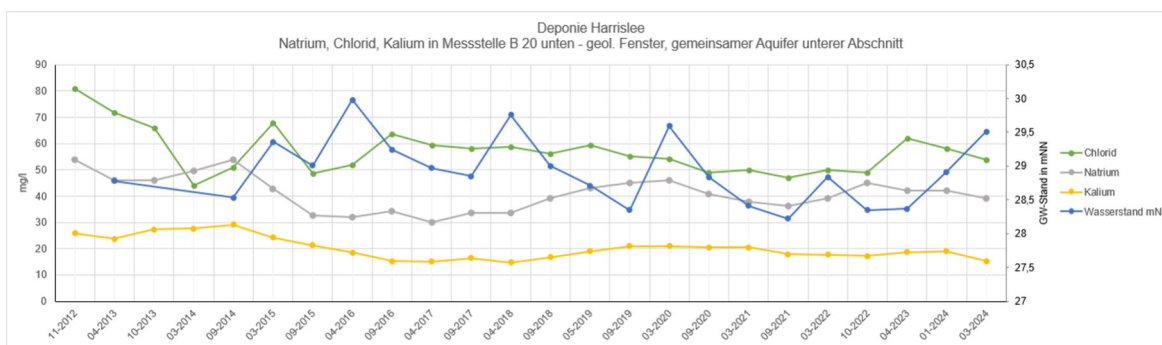
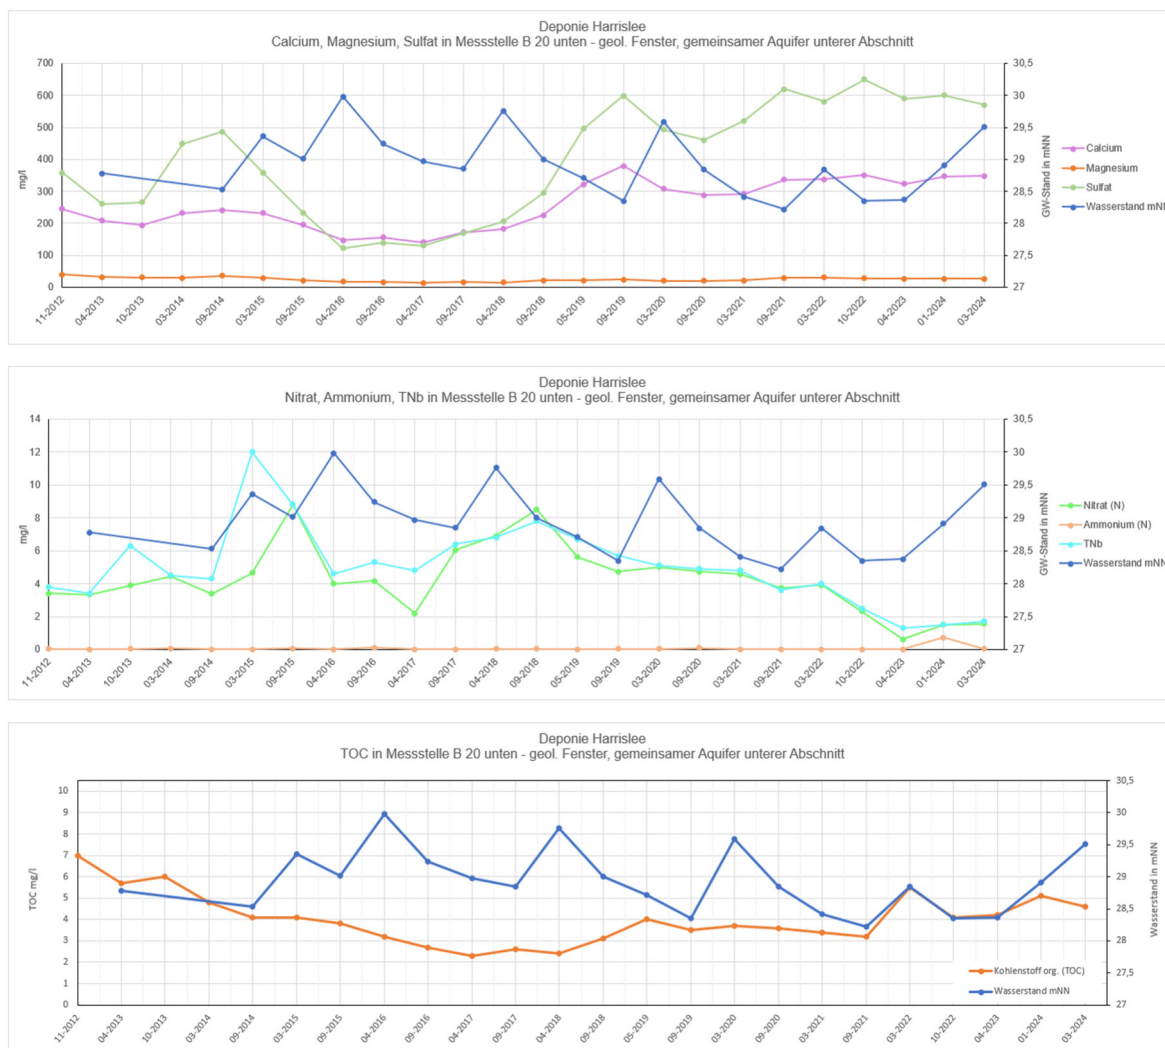
Abbildung 18: Entwicklung der Salzfracht und des TOC in GWM 20u

MKW, PAK, LHKW, BTEX und Phenole waren nicht oder temporär nur in minimalen Spuren nachweisbar.

Bei den Stickstoffverbindungen (von Nitrat dominiert) erfolgt anders als in B20o eine Abnahme. Aktuell haben sich die Stickstoffgehalte aus den beiden Aquiferabschnitten angenähert. Der TOC-Gehalt steigt nach einer fallenden Phase ab 2018 wieder leicht an. Schadstoffe wie MKW, PAK, LHKW, BTEX und Phenole waren nicht oder temporär nur in Spuren nachweisbar.

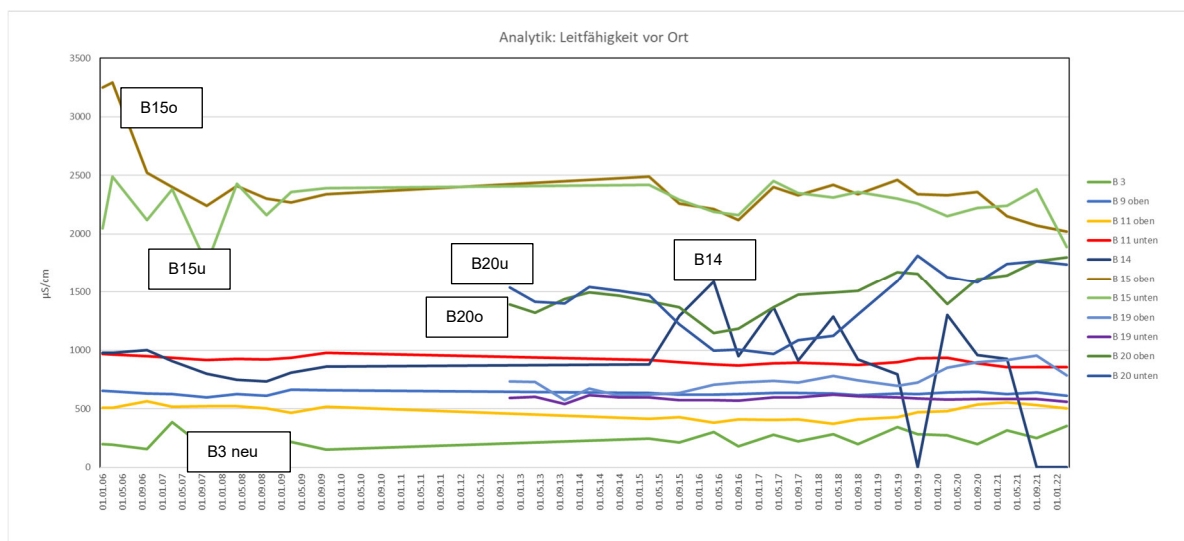
Abbildung 19: Elektrische Leitfähigkeit in den untersuchten GWM

Aus den vorliegenden Analysedaten sind insbesondere in Messstellen GWM B15o (braun), B15u (grün) und GWM B20o (blau), B20u (oliv) und B14 (dunkelblau) hohe Salzfrachteneinen vorliegen. Alle GWM liegen im zentralen Bereich des Deponiestandortes am Rande des, bzw. im geol. Fensters. Im Anstrom, in GWM 11 o / u (gelb und rot) und auch in B3 neu (grün) sind deutlich niedrigere Salzfrachten zu verzeichnen (s.Abb.19).

Dies ist u.E. auf einen Eintrag im Bereich des Deponiestandortes und zwar aus der im südwestlichen Bereich liegenden Altablagerung zurückzuführen sein. Es ist aber auch zu beachten, dass insbesondere in GWM B11u (2. Aquifer) mit Leitfähigkeiten um 1000 $\mu\text{S}/\text{cm}$ bereits eine erhöhte Salzfracht an den Deponiestandort herangetragen wird.

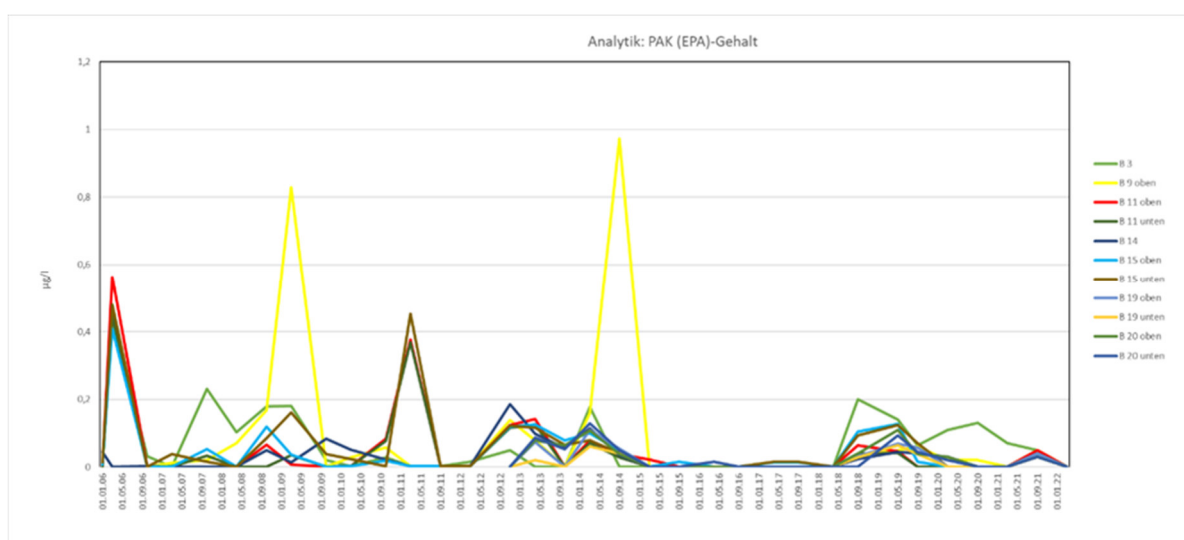
Abbildung 20: PAK (EPA)-Gehalte in den untersuchten GWM

Wie die Abbildung 20 zeigt, sind PAK (EPA) im Grundwasser bereits im Anstrom in den GWM B11o (rot), B3 (grün), B9o (gelb) und B19o (türkis) enthalten, werden also sowohl im 1. Aquifer als auch im 2. Aquifer bereits an den Standort herangeführt.
