# Die Spiegelgrotte in Flensburg – ein ungelöstes Rätsel

Astrid Hansen

## Die Spiegelgrotte – Restaurierungs- und Baugeschichte

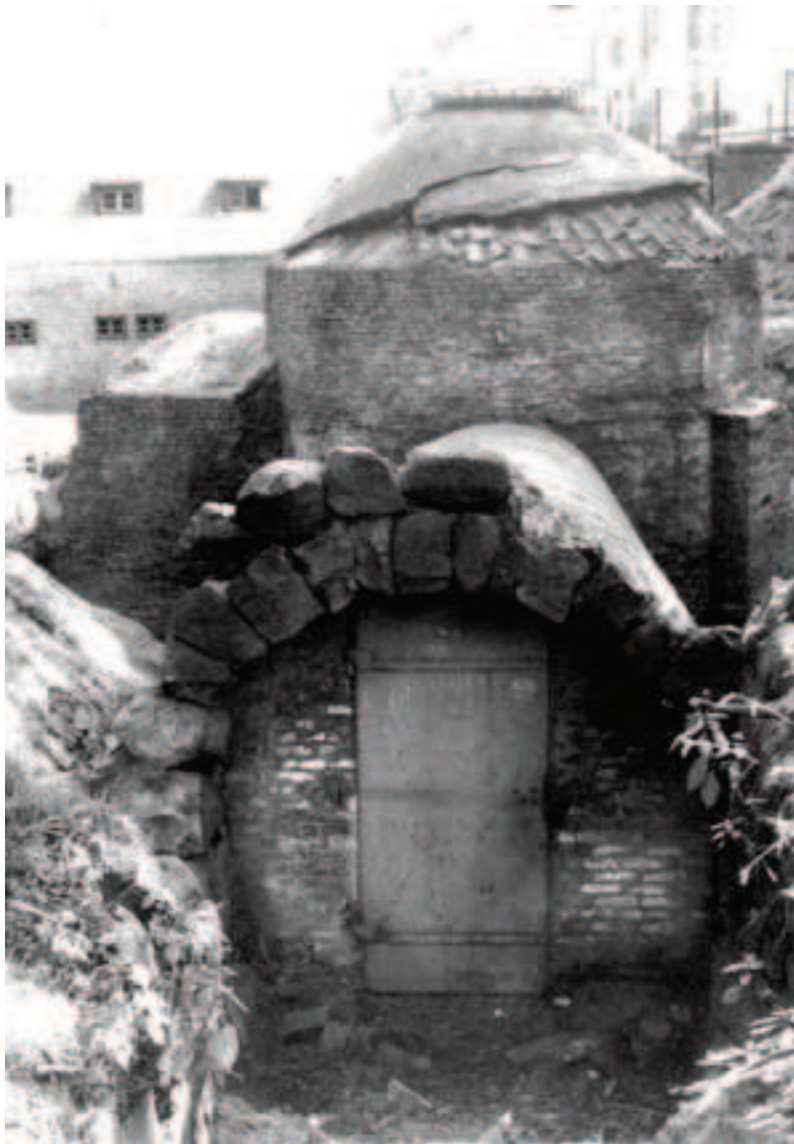
*1 1965 wurde das unterirdische Gebäude der Spiegelgrotte freigelegt. Die Aufnahme zeigt den Kuppelbau mit dem nördlichen Eingang unter Feldsteinen. Links im Bild der ursprüngliche erste Eingang der Grotte.*

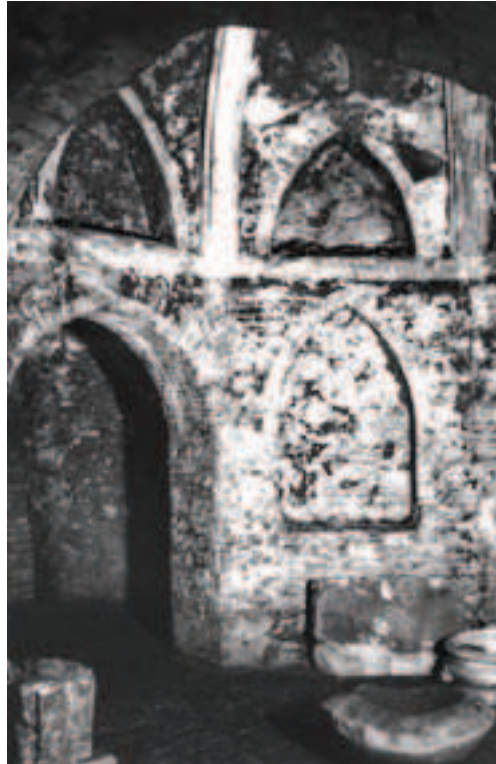
2 Die Aufnahme um 1964, die vermutlich von Ellen Redlefsen stammt, zeigt den Zustand der Grotte vor der ersten Restaurierung. Blick vom nördlichen Zugang in das Oktogon und den Osteingang.

gonalen, mit einer Kuppel eingewölbten Bau mit insgesamt ursprünglich vierzehn spitzbogigen Spiegelnischen (Abb. 2). Betreten wurde der unter einem Hügel gelegene Bau über eine geostete kleine Vorhalle mit einem vermutlich spitzbogigen Eingang, auf den ein langer, mit Feldsteinen gesäumter Weg zuführte. In späterer Zeit wurde ein zweiter Eingang nach Nordwesten angefügt (Abb. 3).

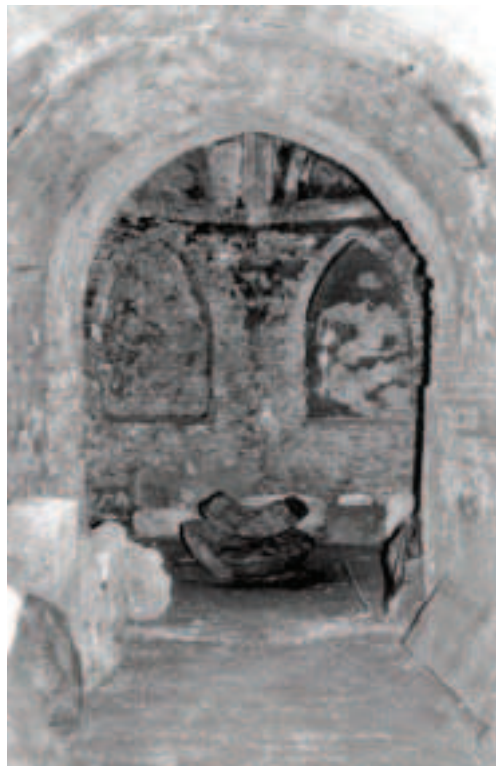
3 Zugang zur Grotte durch den nördlichen Gang, Aufnahme 1964.

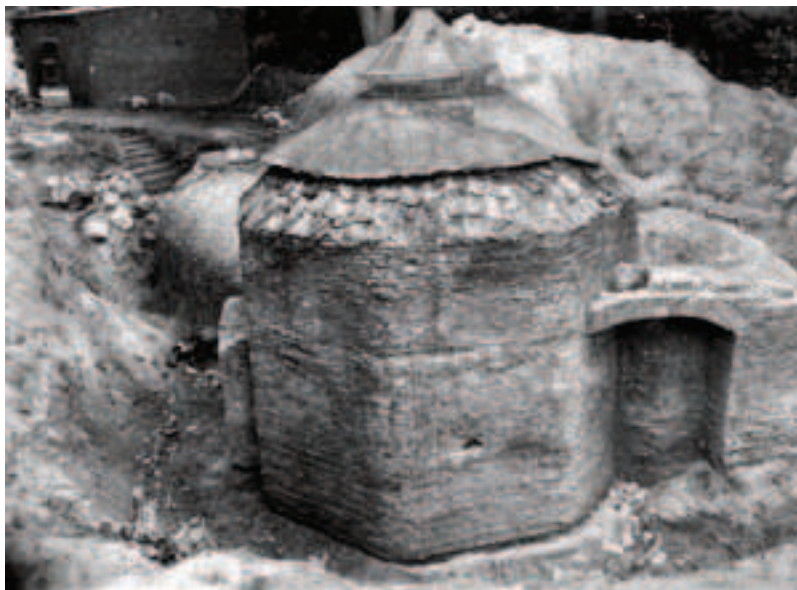
4 Die 1964 freigelegte Grotte von Südwesten.

Die Grotte befand sich damals im Inneren in einem ausgesprochen schlechten Zustand. In einem Reisebericht Dr. Wolfgang Teucherts, Konservator am Landesamt für Denkmalpflege, heißt es 1961 hierzu: „In Flensburg Besichtigung der Spiegelgrotte mit Fräulein Dr. Redlefsen, Stadtbaurat Baumgarten und Archivar Dr. Schütte. Eine vollkommen sichere Feststellung über die frühere Behandlung der Wände ist nicht möglich; anscheinend heller glatter Verputz, der aber unterhalb der Kuppel so gut wie ganz abgeschlagen ist. Anscheinend gehen farbig abgesetzte Lisenen an den Wänden bis zum Fußboden herunter. Es war auch nicht festzustellen, wie die Spiegel in den Blendnischen befestigt waren. Es sollen mit elektrischer Beleuchtung weitere Untersuchungen angestellt werden. Ferner macht auf meinen Vorschlag Fräulein Redlefsen eine fotografische Aufnahme, die ich dann nach Wien sende mit der Anfrage, ob dort ähnliche Grotten um 1810 erhalten sind.“<sup>10</sup> (Abb. 4).

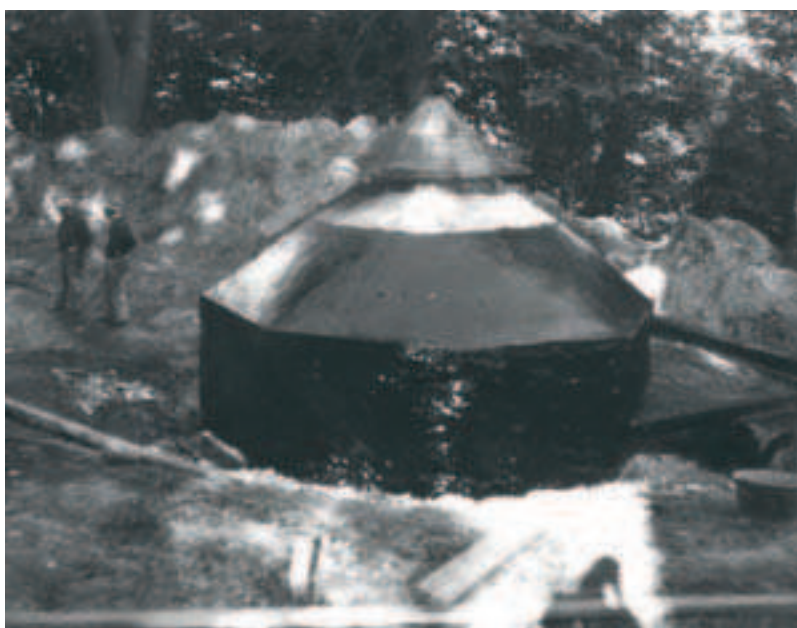
5 Die Aufnahme zeigt die 1964 mit einer Betonschicht mit Ceresitzusatz und Maschen-drahteinlage überzogene und nach Erhärtung zweimal mit einem Isolieranstrich versehene Grotte.

freizulegen, war den erheblichen Feuchteschäden im Inneren geschuldet. Dem hoffte man Herr zu werden, indem man den Bau mit einer Betonschicht mit Ceresitzusatz und Maschen-drahteinlage überzog und nach Erhärtung zweimal mit einem Isolieranstrich versah (Abb. 5). Als Teuchert die Baustelle am 24. September 1964 besucht, hält er fest, dass das Äußere der Grotte „gänzlich verputzt und zum größeren Teil wieder zugeschüttet“ sei.

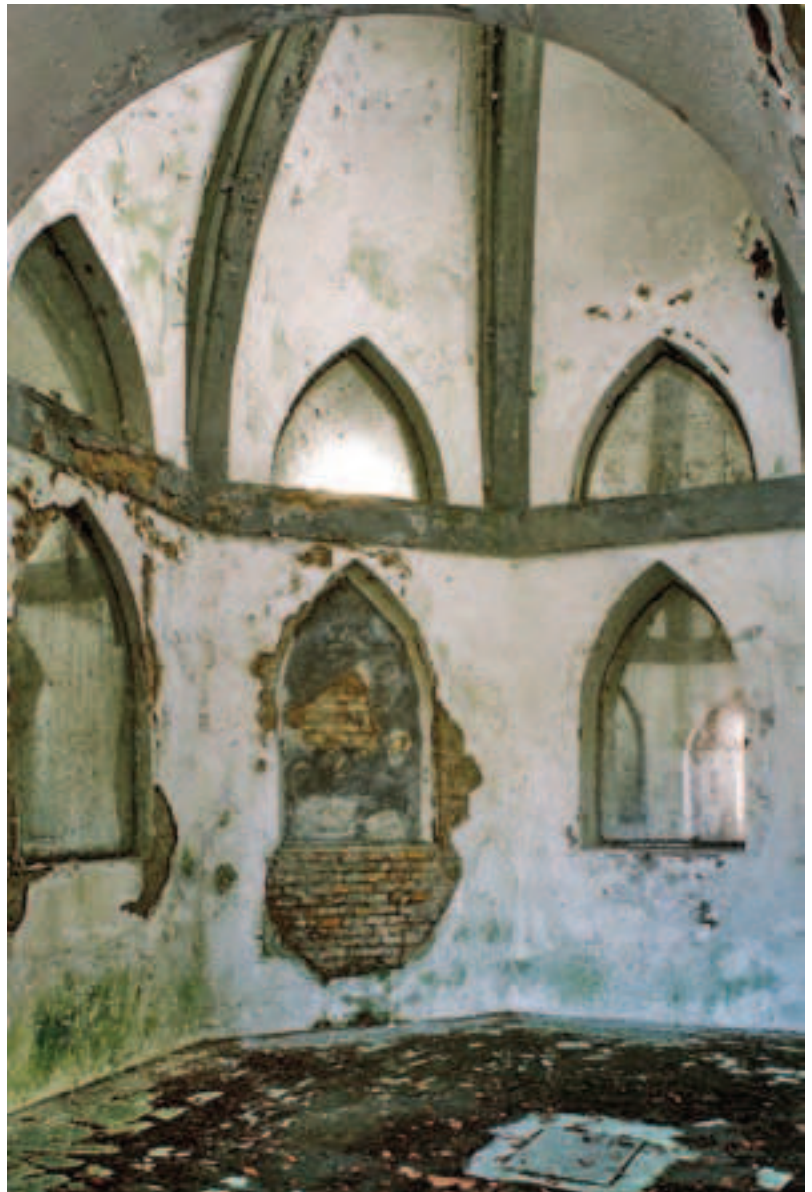
7 Das Innere des Oktogons der Grotte vor Beginn der Restaurierung mit Spiegeln in den oberen und unteren Nischen, Aufnahme 1980er Jahre.

Im Oktogon befanden sich zur Bauzeit tatsächlich sieben Spiegel, die in den unteren Nischen

befestigt waren (Abb. 7). Die über dem Gesims befindlichen Nischen besaßen vermutlich nie Spiegel, da sie im Gegensatz zu den unteren Nischen, die nur an ihren Leibungen Putz aufwiesen, immer vollständig verputzt waren (Abb. 8).

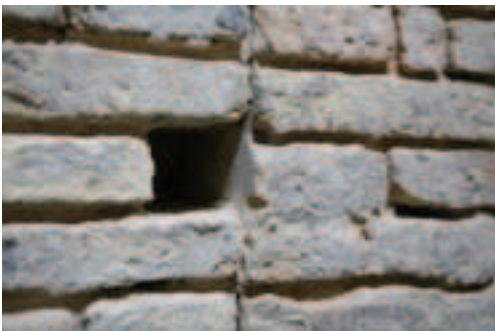
8 Bauzeitlicher Putz in einer der später aufgegebenen Nischen.

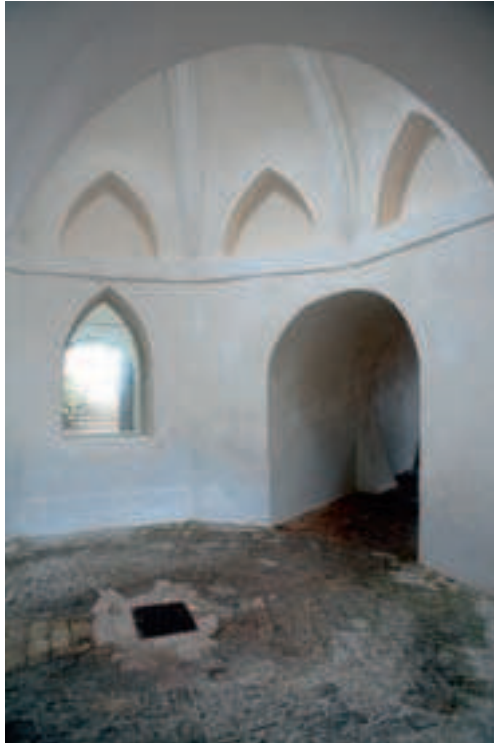
9 Grotte mit Bodenabfluss und dem nördlichen Hauptzugang.

Brüche im Gebäude verweist. Auf die Wiederholung der Farbfassung von 1964/65 wurde verzichtet, da lediglich belegt ist, dass Ellen Redlefsen die Farbe damals bestimmte, nicht aber auf welcher Grundlage sie dies tat (Abb. 9–12, 14).

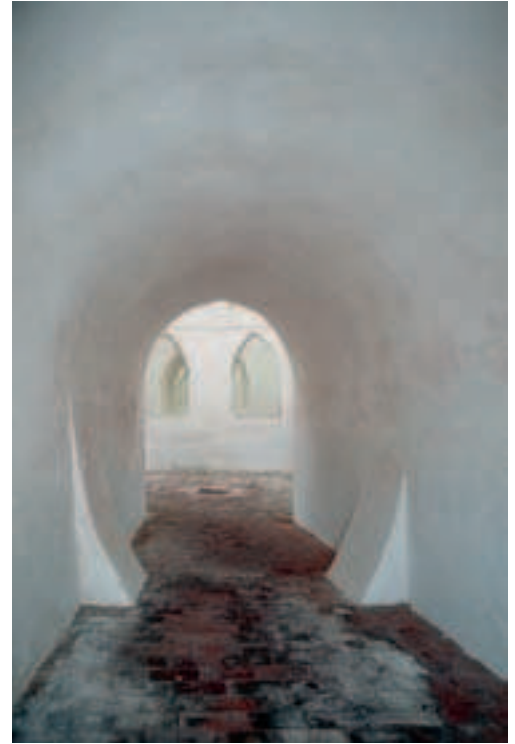
10 Heutiger Hauptzugang (nördlicher Gang) zur Grotte.

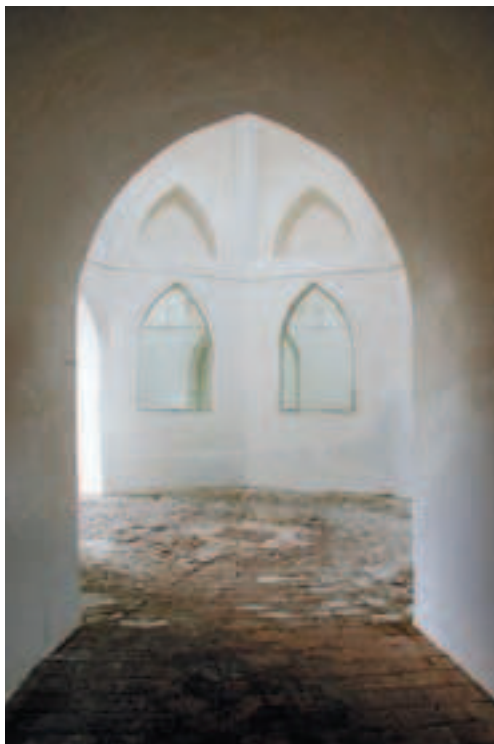
11 Spiegelgrotte, angeschnitten links der erste Zugang (Osteingang).

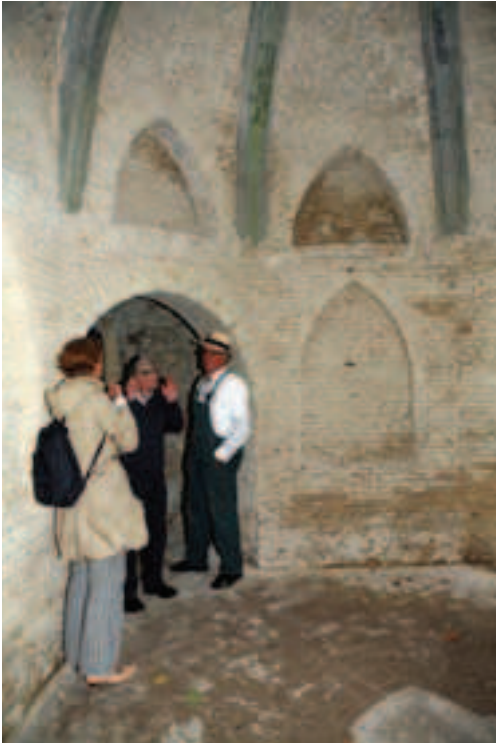
13 Am Tag des offenen Denkmals 2009 wurde die Restaurierung der Spiegelgrotte mit einem Festakt begangen. Die Aufnahme zeigt den Zustand bei Restaurierungsbeginn.

Die neuerliche Restaurierung beließ die oben beschriebenen neuen Befunde teilweise sichtbar – für den Besucher bleiben sie somit erfahrbar. Der 1964 aufgetragene Putz wurde wegen seiner völligen Durchfeuchtung entfernt (Abb. 13) und durch einen reinen Kalkputz ersetzt, der durch seine unterschiedliche Körnung auf die baugeschichtlichen Veränderungen und

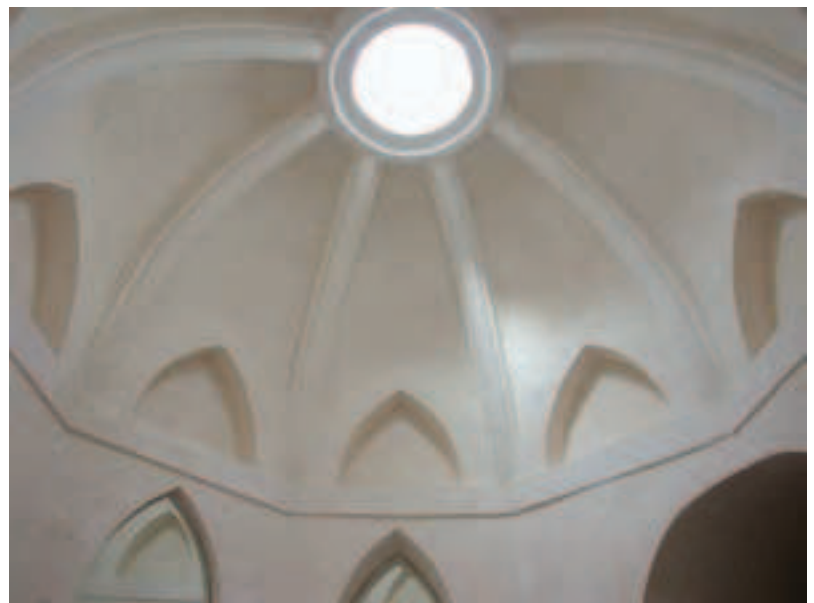
14 Blick in das Gewölbe der Spiegelgrotte.
