# Fachplan Küstenschutz Sylt

## Gesamtkonzept

## Neubau

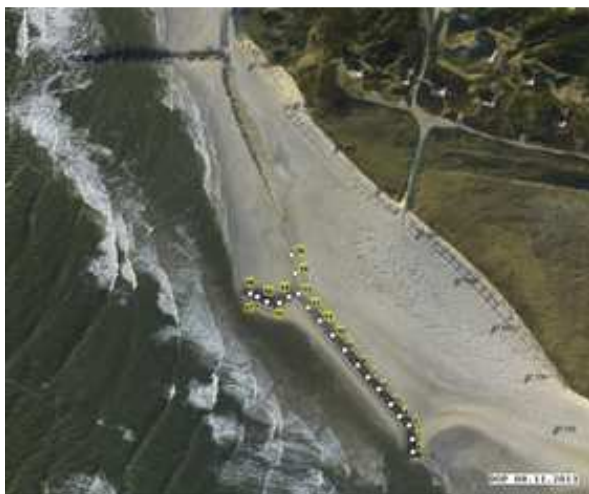
Abb. 1: Kontrollpunkte Tetrapoden Wellenbrecher Hörnum-Odde LKN-SH (14.01.2014)

Um die Lagestabilität des Wellenbrechers zu überprüfen, wurden an einzelnen Tetrapoden wiederholt die Oberkanten eingemessen.

Aufgrund der bisherigen Messwerte kann von einer Lagestabilität der im Mai 2012 errichteten Tetrapoden ausgegangen werden. Die Setzungen zwischen September und Dezember 2013 liegen überwiegend im Zentimeterbereich. Lediglich an den Bauwerksenden (Nr. 1, Nr. 19, Nr. 20) haben sich die Tetrapoden im Dezimeterbereich gesetzt. Die anfänglichen erhöhten Setzungen sind bei der damaligen Planung bereits berücksichtigt worden.

Tab. 1: Höhe der Kontrollpunkte des Wellenbrechers Hörnum-Odde (Punkt-Nr. 1 bis Punkt-Nr. 7) in m NHN

Datum	1	2	3	4	5	6	7
21.05.2012	2,52	2,47	2,77	2,75	2,91	2,71	2,49
07.01.2013	2,06	2,37	2,70	2,11	2,67	2,48	2,39
05.09.2013	1,99	2,33	2,68	2,09	2,64	2,44	2,38
09.12.2013	1,87	2,31	2,68	2,06	2,61	2,42	2,37

Tab. 2: Höhe der Kontrollpunkte des Wellenbrechers Hörnum-Odde (Punkt-Nr. 8 bis Punkt-Nr. 14) in m NHN

Datum	8	9	10	11	12	13	14
21.05.2012	2,70	2,82	2,65	2,69	2,65	2,49	3,19
07.01.2013	2,51	2,70	2,58	2,63	2,50	2,50	3,14
05.09.2013	2,50	2,67	2,58	2,63	2,50	2,50	3,02
09.12.2013	2,48	2,65	2,57	2,62	2,49	2,49	3,01

Tab. 3: Höhe der Kontrollpunkte des Wellenbrechers Hörnum-Odde (Punkt-Nr. 15 bis Punkt-Nr. 20) in m NHN

Datum	15	16	17	18	19	20
21.05.2012	3,04	3,03	2,67	2,33	3,17	3,33
07.01.2013	2,50	2,20	1,83	0,97	3,16	3,31
05.09.2013	2,49	1,91	1,84	0,97	3,17	3,32
09.12.2013	2,44	1,91	1,82	0,97	3,03	3,03

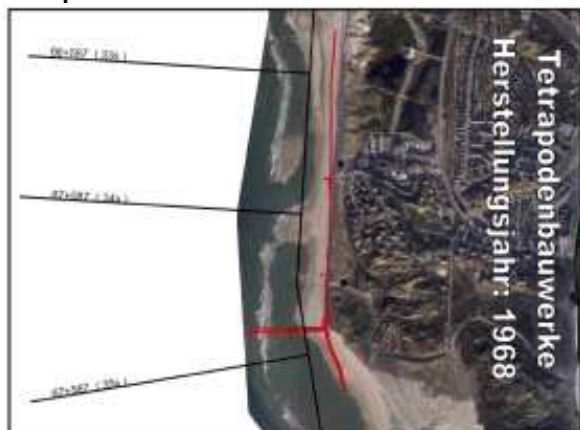
Abb. 4: Lageplan Tetrapoden Hörnum LKN-SH

Im Jahre 1968 wurden ein Tetrapodenquerwerk und ein nördliches sowie ein südliches Tetrapodenlängswerk errichtet. Das nördliche Tetrapodenlängswerk (rd. 1.000 Tetrapoden) wurde im Jahre 2005 um rd. 440 m verkürzt, wobei die Tetrapoden auf der Düne Helgoland verbaut worden sind. Die verbliebenen 600 m des nördlichen Tetrapodenlängswerkes erfüllen keine Funktion und sind für den Aufbau eines aerodynamischen Profils hinderlich. Daher sind die Tetrapoden nach deren Freiliegen aufzunehmen und anderen Zwecken zuzuführen.

Das südliche Tetrapodenlängswerk wurde im Jahre 2006 um rd. 40 Meter verkürzt, wobei die Tetrapoden zur Verstärkung des Querwerkes verwendet wurden.

2003 wurde das Tetrapodenquerwerk an zwei Stellen geöffnet, wobei die küstennahe Öffnung im selben Jahr wieder geschlossen wurde. Die zweite Öffnung wurde im Juli 2005 wieder geschlossen, um den Abtrag am Hauptstrand zu reduzieren.

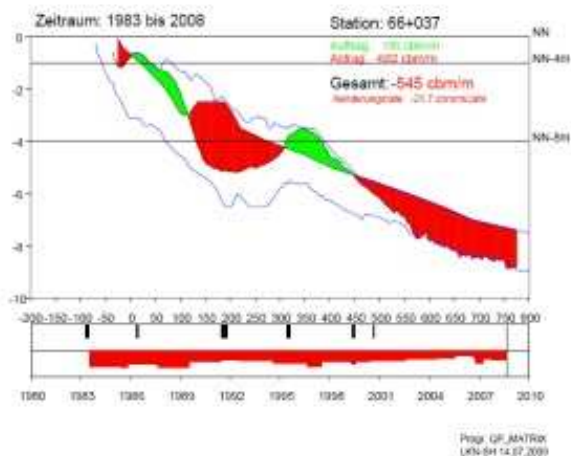
Abb. 7: Erosionstiefen im Profil 66+037 (1983 bis 2008) LKN-SH

Zwischen 1982 und 2009 vertiefte sich der Vorstrand (31s-34s) um ca. 1 Meter (Erosionstiefe). Durch die seit 2000 nahezu jährlich durchgeführten Sandaufspülungen wurde der strandnahe Vorstrand stärker aufgefüllt, so dass die Erosion im küstennahen Bereich in den letzten Jahren verringert war. Die Volumenganglinien des Strandes und Vorstrandes zeigen diese Entwicklung auf.

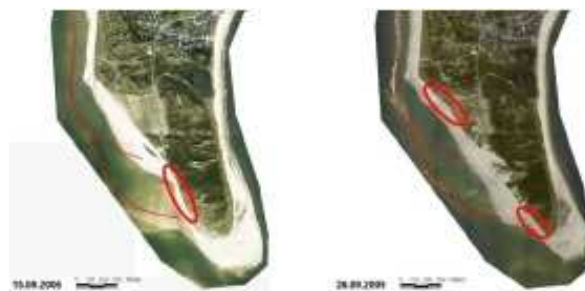
Abb. 11: Transportbänder 2006 (links) und 2009 (rechts) mit Dünenerosionsbereichen LKN-SH

Der Sand, der an der Westküste Hörnums nördlich des Tetrapodenquerwerkes abgetragen wird, wird heute in einem bzw. mehreren Transportbändern der Odde zugeführt. Die Transportbänder laufen entlang des Bühnenkopfes nach Süden. Insgesamt deutet sich eine Tendenz zur Südostverlagerung der Oddespitze an.

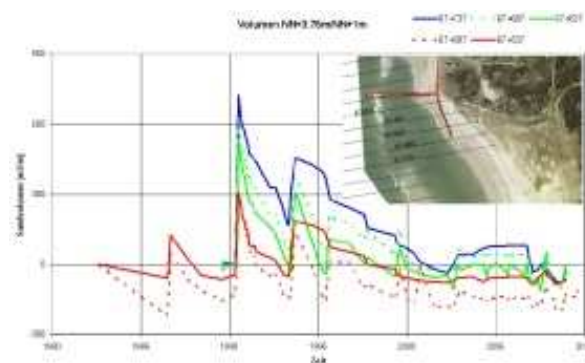
Abb. 12: Volumenganglinien (NHN+3,75m/NHN+1m) südlich Querwerk Hörnum (1983-2009) LKN-SH

Die Volumenentwicklung des trockenen Strandes (NHN+3,75m/NHN+1m) bis zu 250 m südlich des Tetrapodenquerwerkes Hörnum zeigt einen langjährigen Rückgang an, der lediglich durch Sandersatzmaßnahmen unterbrochen wird.

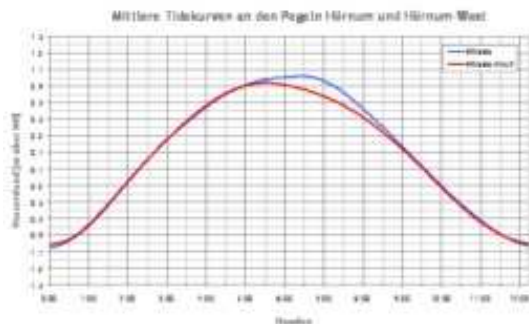
Abb. 13: Mittlere Tidekurven an den Pegeln Hörnum und Hörnum-West LKN-SH (Datengrundlage WSA Tönning: Wasserwirtschaftsjahr 1997 bis 2000)

Am Pegel Hörnum-Hafen betragen die Tidekennwerte (1999/2008):

- MThw = NHH+1,04 m
- MTnw = NHH-1,01 m
- HHThw = NHH+4,05 m am 24.11.1981
- MHThw = NHH+3,05 m
- MTE = 6<sup>h</sup>02<sup>min</sup>
- MTF = 6<sup>h</sup>23<sup>min</sup>

Zwischen dem Pegel Hörnum-Hafen und der Westseite der Hörnum-Odde bestehen ein Wasserstandsgefälle und eine Laufzeitverschiebung des Hoch- und Niedrigwassereintritts. Dabei tritt das Thw am Pegel Hörnum-West 1h35min eher als am Pegel Hörnum-Hafen ein. Das Tnw dagegen tritt am Pegel Hörnum-West im Mittel 0h45min früher als am Pegel Hörnum-Hafen ein. Die Ebbedauer (MT<sub>E</sub>) ist an der Westseite um 49 Min. länger und die Flutdauer (MT<sub>F</sub>) um 49 Min. kürzer als am Pegel Hörnum-Hafen. Das Thw läuft an der Westseite um 1 cm niedriger als an der Ostseite der Hörnum-Odde auf, das Tnw ist an der Westseite 7 cm höher als an der Ostseite. Im Einzelfall sind die Verschiebungen von den jeweiligen Tidephasen und Wetterbedingungen abhängig. Infolge der unterschiedlichen Tidekennwerte ist ebenfalls die mittlere Tidekurve verschieden.

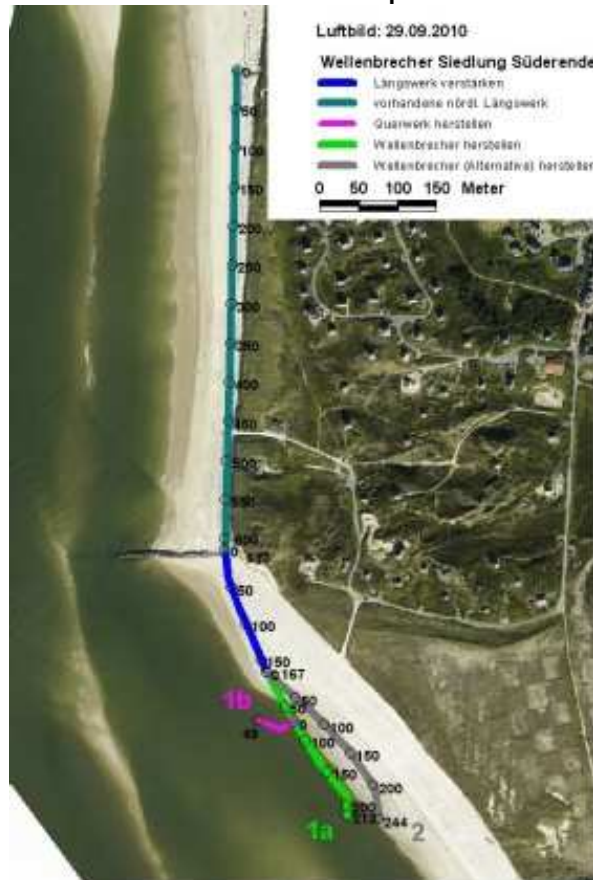
Abb. 18: Lageplan Wellenbrecher Hörnum-Süderende LKN-SH (02.11.2010)

Herstellung eines Wellenbrechers durch Ausbau und Umlagerung der Längswerktetrapoden (2 Varianten)

Für die Verwendung der Tetrapoden aus dem nördlichen Längswerk wird ein Wellenbrecher südlich des Tetrapodenquerwerkes vorgesehen, um dort die Verweilzeit der regelmäßig aufzuspülenden Sandersatzmengen durch die seeseitige Verlagerung der Energieumsetzung (Brechen der Wellen) zu verlängern.

Die im Lageplan dargestellte Variante 1a ist 213 Meter lang und in Station 70 ist ein 49 Meter langer Querwerksstummel 1b vorgesehen. Die im Lageplan dargestellte Variante 2 ist 244 Meter lang und verläuft näher am Strand.

Die Variante mit Querwerksstummel (1a, 1b) wird favorisiert, damit diese Linienführung die durch den Wellenbrecher erwartete Leererrosion seeseitig verzieht und der Querwerksstummel die Verweildauer des von Norden nach Süden wandernden Sandes verlängert.

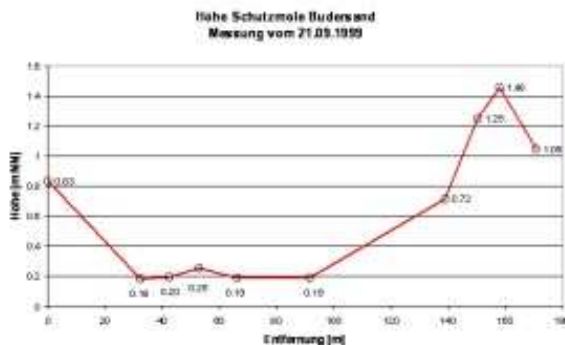
Abb. 21: Längsschnitt Schutzmole Budersand LKN-SH

Die Konstruktion wird „Schutzmole Budersand“ genannt. Diese bindet im Süden an die weiterhin bestehende Spundwand (KM 91,900), vor der ein Asphaltdeckwerk (Bj. unbekannt) errichtet wurde, und im Norden in den Strand (KM 92,100) an. Das nördliche Ende der Spundwand ist mit Schüttsteinen abgedeckt worden. Die Länge der Schutzmole beträgt rd. 179 Meter. Die Höhe der Oberkante der Schüttsteine variiert, wobei die flachsten Stellen bei NHN+0,20 m liegen. Durch die Errichtung der Schutzmole (KM 91,900 bis KM 92,100) ist eine ca. 8.500 m<sup>2</sup> große Lagune entstanden, die bei Hochwasser vollständig befüllt ist.
