Fachplan Küstenschutz Sylt

Historisches zur Entwicklung der Insel Sylt

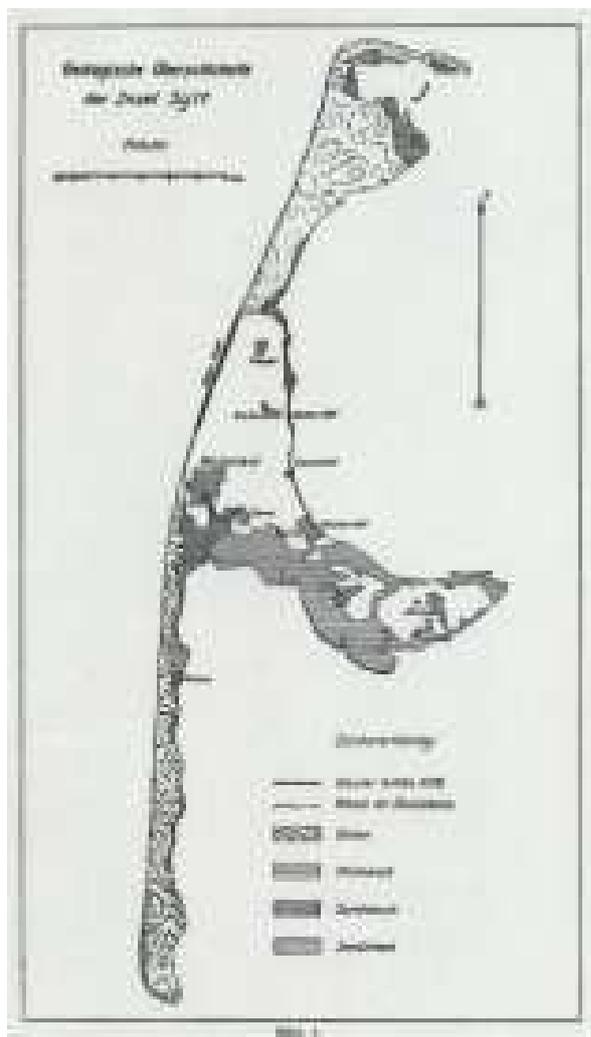
Abb. 1: Geologische Übersichtskarte MÜLLER (1938, S.4, Abb.1)

Die Entwicklung der Insel Sylt zu ihrer heutigen Gestalt begann, als der Meeresspiegel nach der letzten Eiszeit im Verlauf der Transgression den am weitesten nach Westen reichenden Sylter Moränenrücken erreichte. Der

Rest dieses westlichsten pleistozänen (eiszeitlichen) Moränenrückens bildet heute den Hauptkern der Insel und befindet sich im Bereich Westerland–Keitum–Kampen. Er zeichnet sich durch das leicht hügelige Inland der Insel aus. Im Westen ist der Hauptkern am Roten Kliff und im Osten am Keitumer Kliff, sowie im Norden am Pander-Kliff und am Weißen Kliff ersichtlich. Einst waren auch bei List und Hörnum größere pleistozäne Ablagerungen vorhanden. Diese sind jedoch mit der Zeit durch die starken eiszeitlichen Massenbewegungen zum Teil gesprengt oder zerstört worden, so dass die älteren tertiären Schichten zum Vorschein kamen. Aus diesen Gründen und vermutlich auch durch tektonische Vorgänge liegen die eiszeitlichen Oberkanten der Insel Sylt in sehr unterschiedlichen Höhenlagen. Sie variieren von NHN-24 m bei List bis hin zu NHN+9,60 m beim Morsum-Kliff. Auf diesen pleistozänen Resten lagern heute die Dünen.

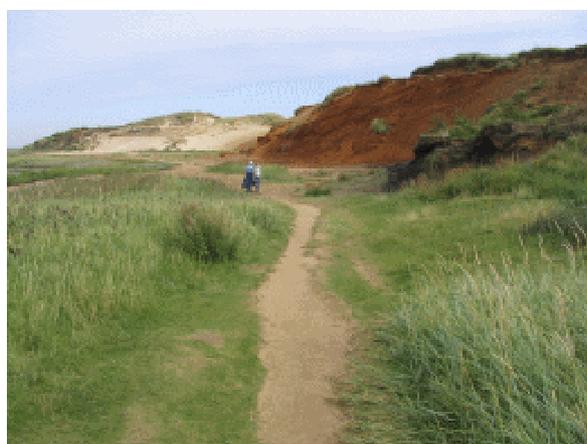
Abb. 2: Morsum-Kliff (KM 14,165) Hinrichsen (29.08.2005 Nr. 144)

Die älteren Tertiärschichten, welche unterhalb der eiszeitlichen Kerne liegen, werden besonders bei vom Meer angeschnittenen Steilkanten, wie beim Morsum-Kliff, sichtbar. Die tertiäre Schichtenfolge besteht aus Ton- und Sandgruppen (Glimmerton, Limonitsandstein

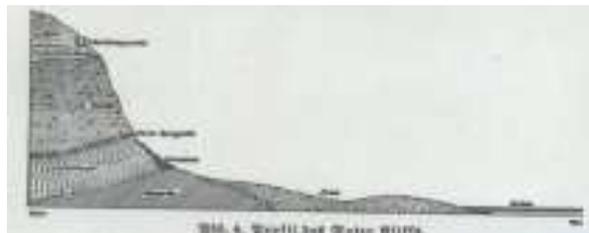
Abb. 7: Geologische Schichtenfolge am Roten Kliff *MÜLLER* (1938, S. 11, Abb. 4)

und Kaolinsand). Die Schichtung in 3er-Gruppen erfolgte aufgrund der gewaltigen Druck- und Scherkräfte, die die eiszeitlichen Gletschermassen ausgeübt haben.

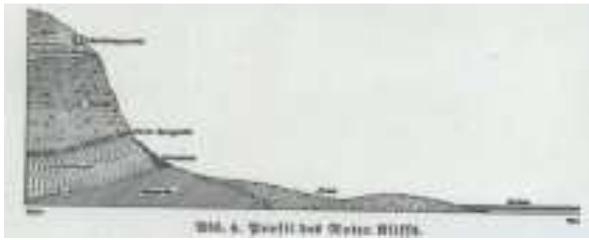
Abb. 8: Geologische Schichtenfolge am Roten Kliff *MÜLLER* (1938, S. 11, Abb. 4)

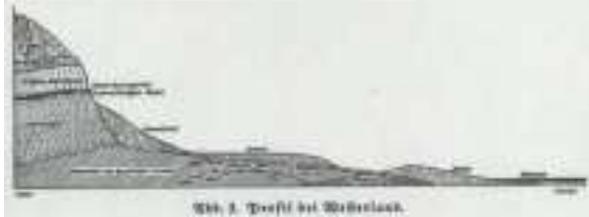
Abb. 9: Geologische Schichtenfolge bei Westerland *MÜLLER* (1938, S. 10, Abb. 3)

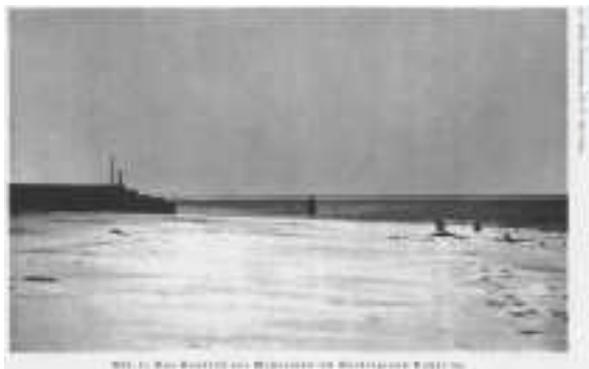
Abb. 10: Sandriff vor Westerland/Sylt am 27.01.1937
MÜLLER (1938)

Das ca. 100 m breite Riff, ist bei besonders niedrigem Niedrigwasser auch mit bloßem Auge, wie am 27.01.1937, zu erkennen. Dieses Riff hat einen großen Einfluss auf den Abbruch an der Küste, wie bereits die Düneninspektoren des 19. Jahrhunderts festgestellt hatten.

Die besondere Gestalt der Insel Sylt ist nicht nur auf ihre direkt ersichtliche Gestalt zu beziehen. Gerade auch die untermeerischen Verhältnisse machen die Insel so einzigartig. So ist im Bereich der Küstennähe sofort ein steiler Abfall des Meeresbodens vorhanden, ehe er einen seichteren Verlauf bis auf NN-14 m nimmt. Die seeseitige Begrenzung ist etwa 15 km vor der Küstenlinie durch eine bis zu 3,5 m hohe Bodenschwelle, einer sog. untermeerischen Brandungsterrasse, gekennzeichnet. Eine zweite Terasse befindet sich im Brandungsbereich im Bereich zwischen 200 m - 500 m vor der Küste.

MÜLLER (1938) betont bereits seinerzeit, dass "die Veränderungen des Sandriffs von entscheidender Bedeutung für den zukünftigen Bestand der Uferschutzbauwerke" sein werden.

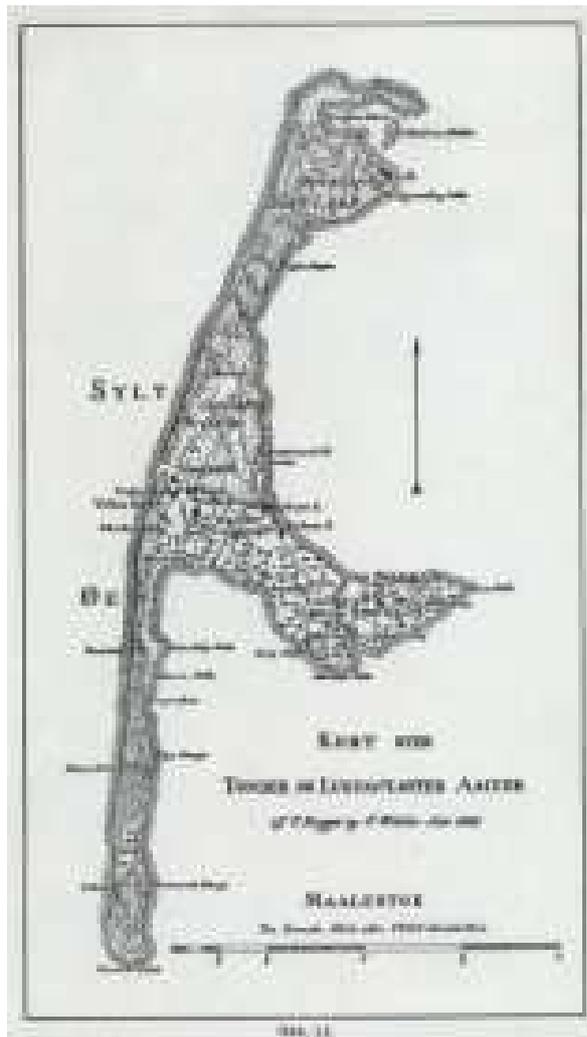
Abb. 11: Trigonometrische Karte 1793 von der dänischen Gesellschaft der Wissenschaften *MÜLLER* (1938)

Die erste zuverlässige Karte, ist die trigonometrische Gesamtaufnahme von 1793 von der dänischen Gesellschaft der Wissenschaften, welche 1805 als "Kort over Tonder og Lugumcloster Amter" veröffentlicht wurde. Die Karte von Salchow (1804) ist mit ihren Abweichungen im Südteil der Insel dagegen weniger genau. Als erste maßstäbliche Karten wurden die Messtischblätter 1878 und 1928/30 angefertigt.
