Sonstige Bauwerke

Siele/ Schleusen	Foto und Lage	Bauwerksinformationen

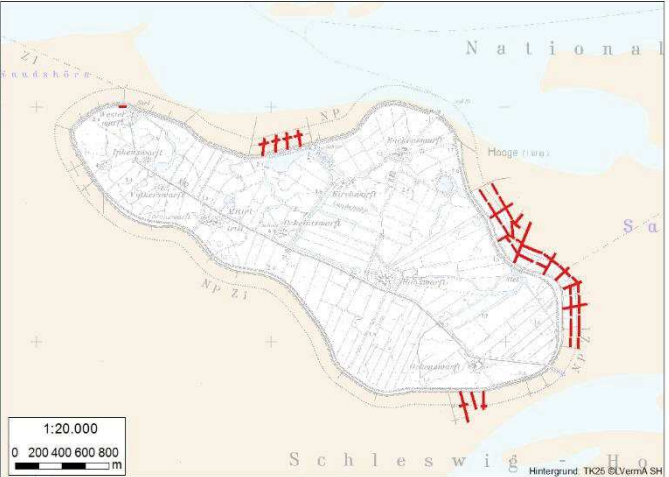
Größe Lahnungsfeld (Landgewinnung)	0,47 km <sup>2</sup>
		Anzahl Schutzlahnung (Erosionsschutz)	1 westlich der Westerwarft
		Bauweise	Buschlahnung

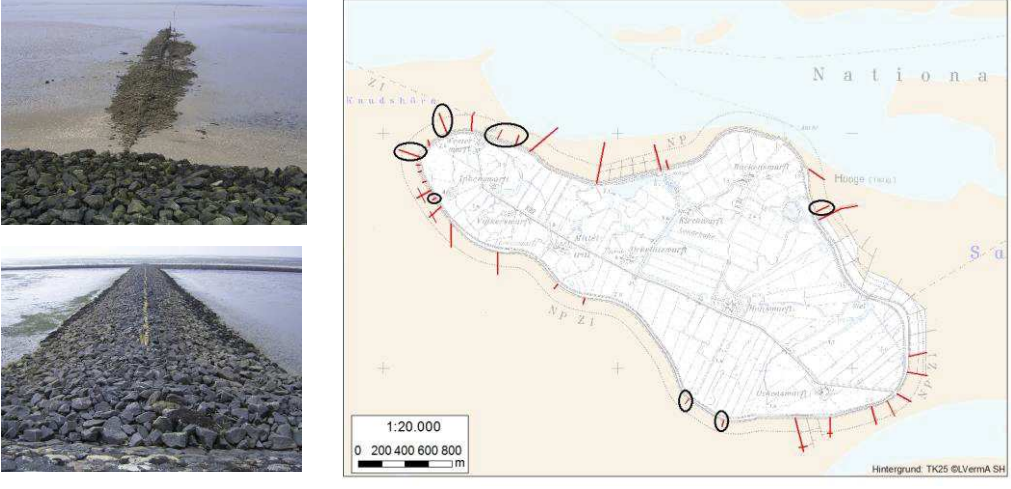
Buhnen	Foto und Lage	Bauwerksinformationen

<table><tr> <td data-bbox="1451 236 1653 300">Vorkommen auf der Hallig</td> <td data-bbox="1664 236 1957 300">32</td> </tr><tr> <td data-bbox="1451 308 1653 339">Ø- Länge</td> <td data-bbox="1664 308 1957 339">150m (37m – 379m)</td> </tr><tr> <td data-bbox="1451 347 1653 419">Material</td> <td data-bbox="1664 347 1957 419">Meist Schüttsteine (Granit)</td> </tr><tr> <td data-bbox="1451 427 1653 571">Schäden</td> <td data-bbox="1664 427 1957 571">8 Buhnen (schwarze Umrandung) sind teilweise stark erodiert (siehe Foto oben)</td> </tr><tr> <td data-bbox="1451 579 1653 730">Anmerkungen</td> <td data-bbox="1664 579 1957 730">Einige Buhnen sind um Querbuhnen ergänzt (an der Südkante)</td> </tr></table>
