Weitere Schutzbauwerke

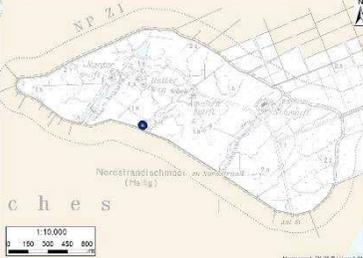
| Siel | Foto und Lage | Bauwerksinformationen | | |
|---|--|---|---|--|
| | | | Höhe | 2,15m NN |
| | | | Tiefe | 5,20 m |
| | | | Breite | 12,50m |
| | | | Anzahl Kammern | 1 |

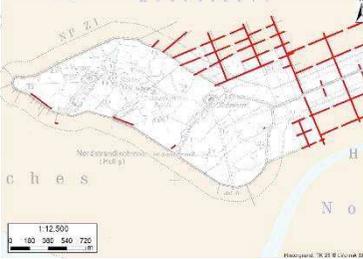
| Siel | Foto und Lage | Bauwerksinformationen | | |
|---|--|---|---|--|
| | | | Größe Lahnungsfeld (Landgewinnung) | 0,99 km ² |
| | | | Anzahl Schutzlahnung (Erosionsschutz) | 5 |
| | | | Bauweise | Buschlahnung |

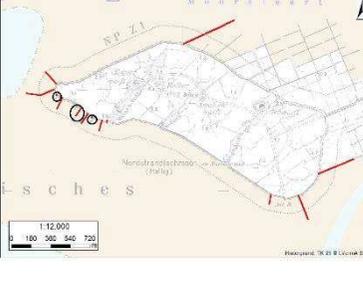
| Siel | Foto und Lage | Bauwerksinformationen | | |
|---|--|---|---|--|
| | | | Anzahl | 13 |
| | | | Ø- Länge | 164m (12m- 521m) |
| | | | Material | Granit |
| | | | Schäden | Bei drei Buhnen sind nur noch Reste entlang der Holzpfahlreihe übrig (vgl. schwarze Kreise in der Abbildung links) |
