Bauwerkskatalog Hooge

Deckwerke

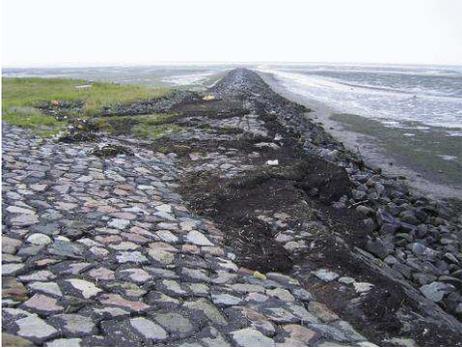
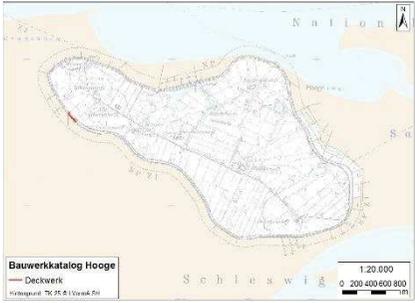
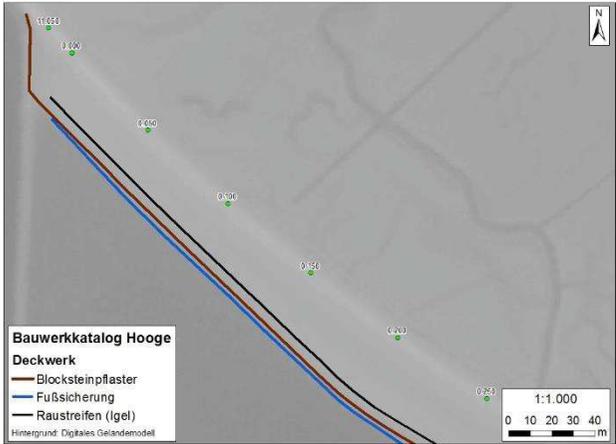
Kilometer: 0+000 bis 0+150

Bauwerksinformationen		Regelquerschnitt
Bauweise:	Pflasterung mit behauenen Feldsteinen, mit Asphalt vergossen	Kein Regelquerschnitt verfügbar
Ø-Höhe:	1,97m NN	
Ø-Breite:	Keine Angaben	
Raustreifen:	Setzsteindeckwerk (Hand)	
Ø-Höhe:	2,69m NN	
Ø-Breite:	Keine Angaben	
Watthöhe:	0,53m NN	
Schäden:	keine	
Anmerkungen:	starker Bewuchs der Überschlagsicherung	
Baujahr:	1923	
Letzte Verstärkung:	Keine Angaben	
Foto und Lage		Details in Karte

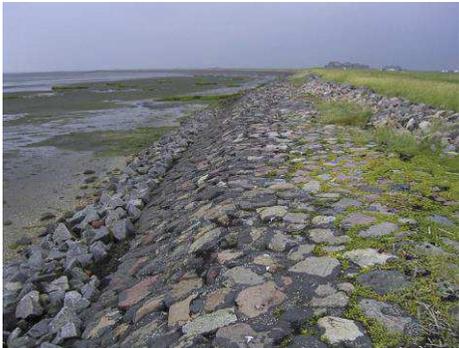
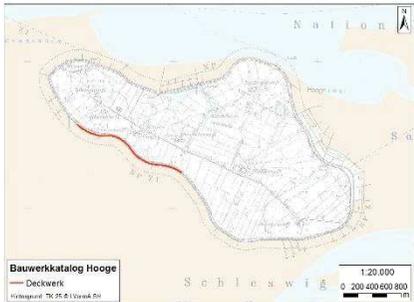
Kilometer: 0+150 bis 1+760

Bauwerksinformationen		Regelquerschnitt
Bauweise:	Pflasterung mit geschlagenen Granitblöcken, Feldsteinen, Granitquader mit Asphalt vergossen	Kein Regelquerschnitt verfügbar
Ø-Höhe:	2,11m NN	
Ø-Breite:	Keine Angaben	
Raustreifen:	Setzsteindeckwerk (Hand)	
Ø-Höhe:	2,87m NN	
Ø-Breite:	Keine Angaben	
Wathöhe:	0,38m NN	
Schäden:	keine	
Anmerkungen:	starker Bewuchs der Überschlagsicherung, im Raustreifen sind mehrere Einkerbung zur Bildung von Wasserpolster vorhanden, teilweise Fußsicherungen vorhanden	
Baujahr:	1925	
Letzte Verstärkung:	Keine Angaben

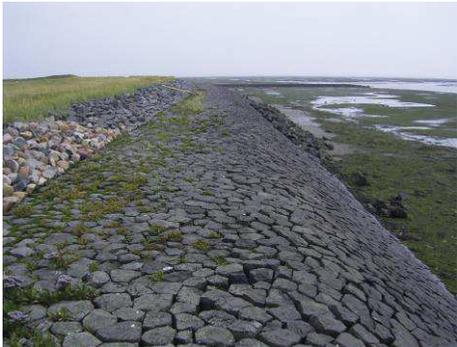
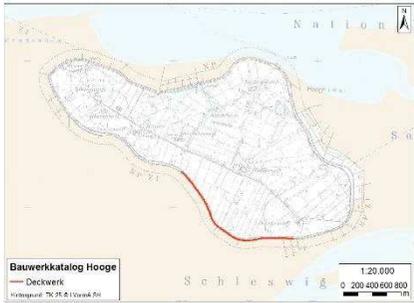
Kilometer: 1+760 bis 3+760

Bauwerksinformationen		Regelquerschnitt
Bauweise:	Blocksteinpflasterung mit Basaltsäulen	Kein Regelquerschnitt verfügbar
Ø-Höhe:	2,08m NN	
Ø-Breite:	Keine Angaben	
Raustreifen:	Setzsteindeckwerk (Hand)	
Ø-Höhe:	2,8m NN	
Ø-Breite:	Keine Angaben	
Wathöhe:	0,51m NN	
Schäden:	keine	
Anmerkungen:	Teilweise Überschlagsicherung und Raustreifen überwachsen	
Baujahr:	Keine Angaben	
Letzte Verstärkung:	Keine Angaben

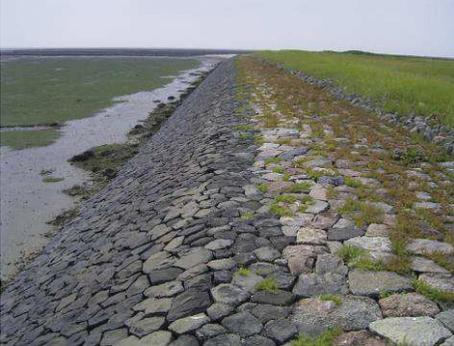
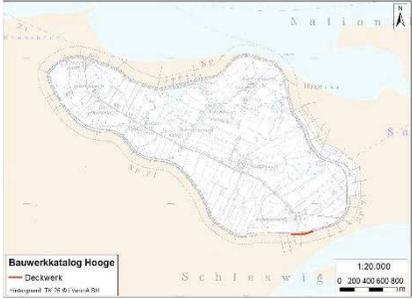
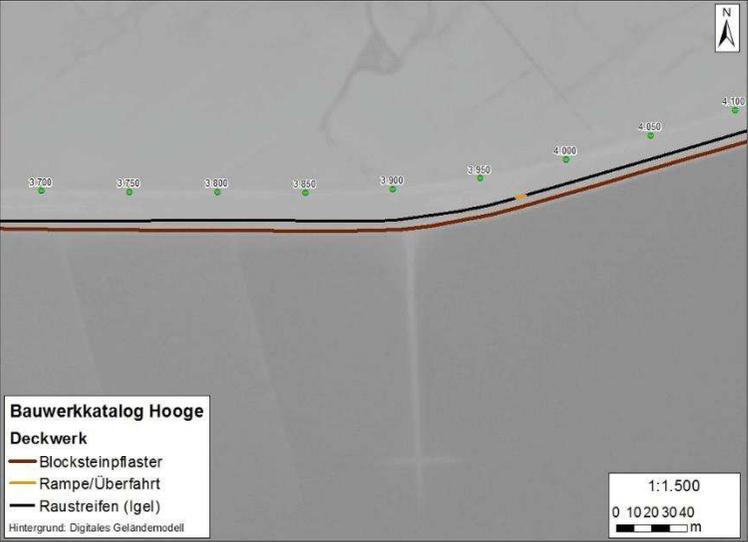
Kilometer: 3+760 bis 4+060

Bauwerksinformationen		Regelquerschnitt
Bauweise:	Blocksteinpflasterung mit Basaltsäulen, Überschlagsicherung mit Granitquader/-blöcken	Kein Regelquerschnitt verfügbar
Ø-Höhe:	1,88m NN	
Ø-Breite:	Keine Angaben	
Raustreifen:	Setzsteindeckwerk (Hand)	
Ø-Höhe:	2,22m NN	
Ø-Breite:	Keine Angaben	
Wathöhe:	0,44m NN	
Schäden:	Keine	
Anmerkungen:	Raustreifen ist stark überwachsen, im Raustreifen sind mehrere Einkerbung zur Bildung von Wasserpolster vorhanden	
Baujahr:	Keine Angaben	
Letzte Verstärkung:	Keine Angaben

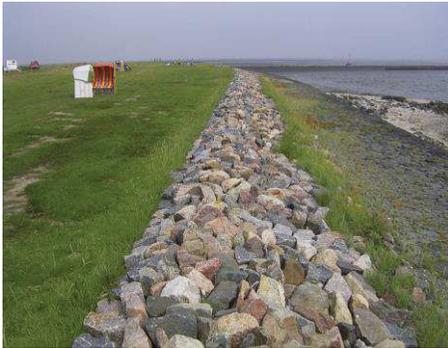
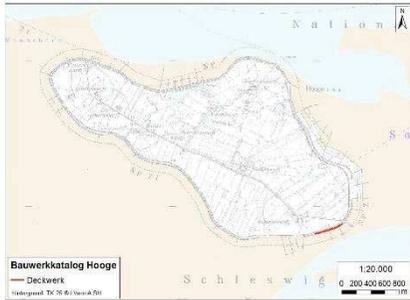
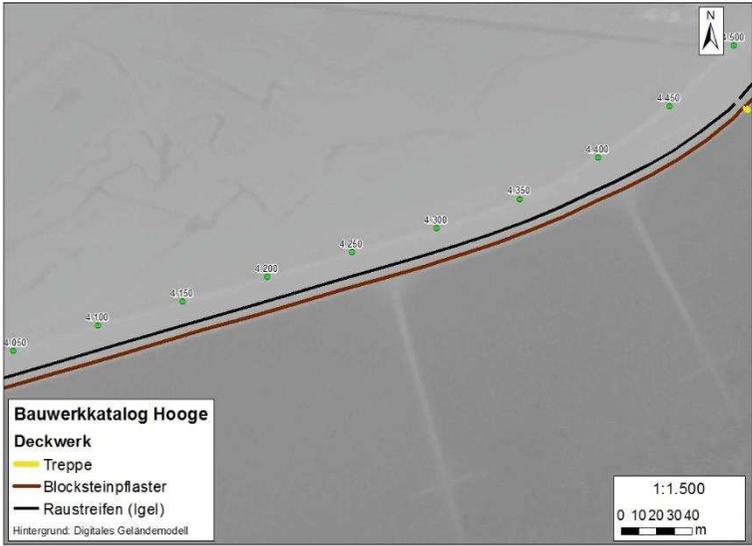
Kilometer: 4+060 bis 4+480

Bauwerksinformationen		Regelquerschnitt
Bauweise:	Blocksteinpflasterung mit Basaltsäulen, Überschlagsicherung mit Granitquader/-blöcken	Kein Regelquerschnitt verfügbar
Ø-Höhe:	1,87m NN	
Ø-Breite:	Keine Angaben	
Raustreifen:	Setzsteindeckwerk (Hand)	
Ø-Höhe:	Keine Angaben	
Ø-Breite:	Keine Angaben	
Wathöhe:	0,29m NN	
Schäden:	keine	
Anmerkungen:	Verfügbare Vermessungsdaten nicht aktuell	
Baujahr:	1923	
Letzte Verstärkung:	2005	
Foto und Lage		Details in Karte

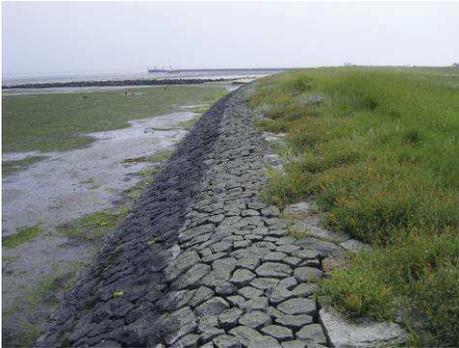
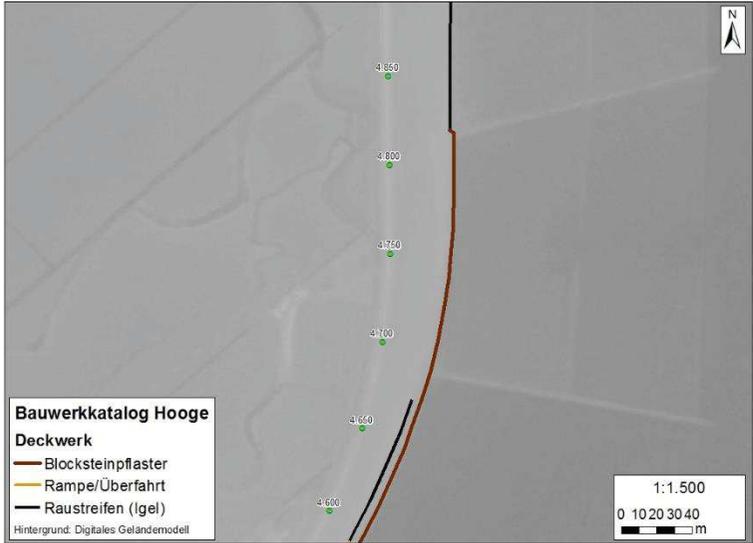
Kilometer: 4+620 bis 4+820

Bauwerksinformationen		Regelquerschnitt
Bauweise:	Blocksteinpflasterung mit Basaltsäulen, Überschlagsicherung mit Granitquader/-blöcken	Kein Regelquerschnitt verfügbar
Ø-Höhe:	1,85m NN	
Ø-Breite:	Keine Angabe	
Raustreifen:	Nicht vorhanden	
Ø-Höhe:	--	
Ø-Breite:	--	
Watthöhe:	0,36m NN	
Schäden:	Keine	
Anmerkungen:	Überschlagsicherung stark überwachsen, sodass Granitblöcke kaum noch erkennbar sind	
Baujahr:	Keine Angaben	
Letzte Verstärkung:	Keine Angaben

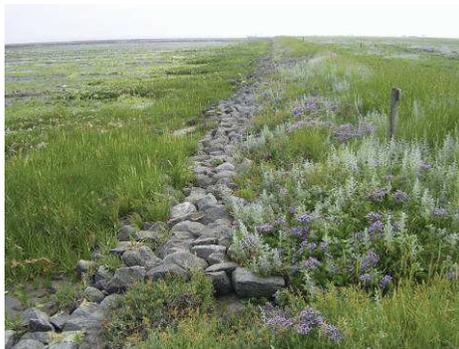
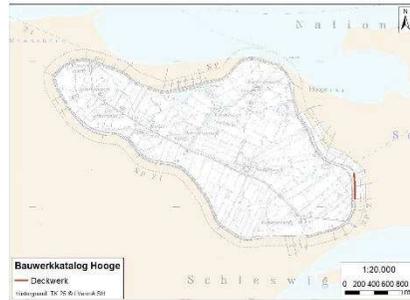
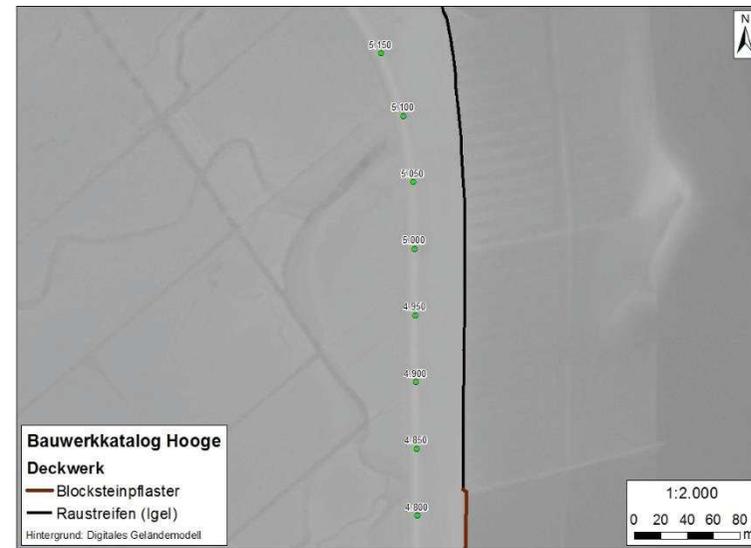
Kilometer: 4+820 bis 5+150

Bauwerksinformationen		Regelquerschnitt
Bauweise:	--	Kein Regelquerschnitt verfügbar
Ø-Höhe:	--	
Ø-Breite:	--	
Raustreifen:	Steinschüttung	
Ø-Höhe:	1,68m NN	
Ø-Breite:	Keine Angaben	
Vorlandhöhe:	1,38m NN	
Schäden:	Keine	
Anmerkungen:	Stark überwachsen	
Baujahr:	Keine Angaben	
Letzte Verstärkung:	Keine Angaben

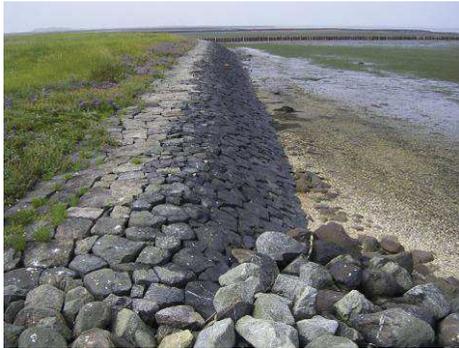
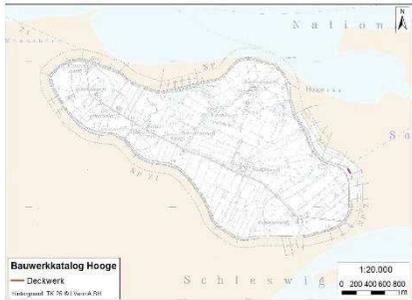
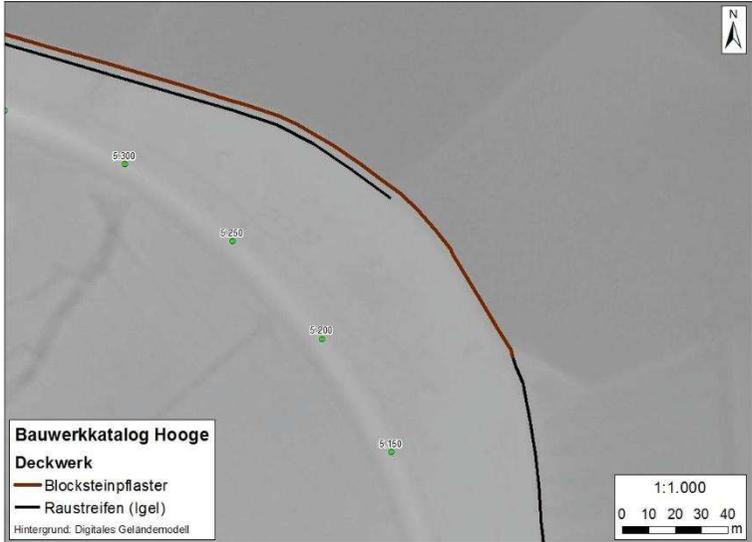
Kilometer: 5+150 bis 5+230

Bauwerksinformationen		Regelquerschnitt
Bauweise:	Blocksteinpflasterung mit Basaltsäulen, Überschlagsicherung mit Granitquaderblöcken	Kein Regelquerschnitt verfügbar
Ø-Höhe:	1,63m NN	
Ø-Breite:	Keine Angabe	
Raustreifen:	--	
Ø-Höhe:	--	
Ø-Breite:	--	
Vorlandhöhe:	0,6m NN	
Schäden:	Keine	
Anmerkungen:	Überschlagsicherung stark überwachsen	
Baujahr:	Keine Angaben	
Letzte Verstärkung:	Keine Angaben	
Foto und Lage		Details in Karte

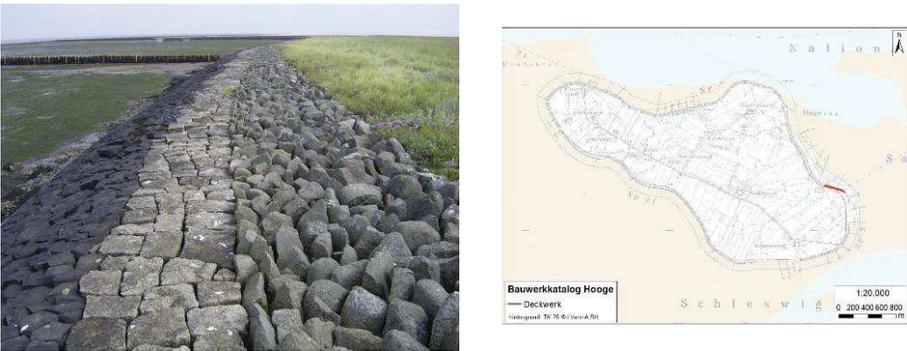
Kilometer: 5+230 bis 5+480

Bauwerksinformationen		Regelquerschnitt
Bauweise:	Blocksteinpflasterung mit Basaltsäulen, Überschlagsicherung mit Granitquader/blöcken	Kein Regelquerschnitt verfügbar
Ø-Höhe:	1,45m NN	
Ø-Breite:	Keine Angaben	
Raustreifen:	Setzsteindeckwerk (Hand)	
Ø-Höhe:	1,63m NN	
Ø-Breite:	Keine Angaben	
Wathöhe:	0,38m NN	
Schäden:	Keine	
Anmerkungen:	Raustreifen ist sehr niedrig	
Baujahr:	Keine Angaben	
Letzte Verstärkung:	Keine Angaben	
Foto und Lage		Details in Karte

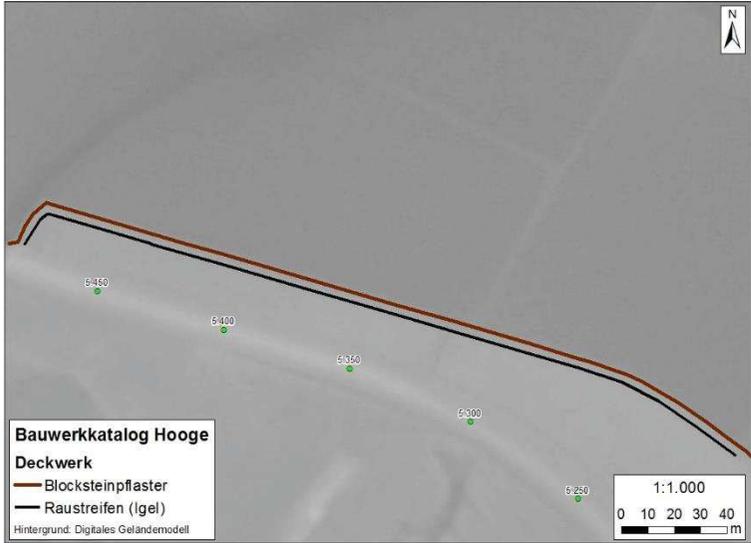
<p>The right side shows a detailed cross-section map of the wall, titled 'Bauwerkatalog Hooge', with a scale of 1:1,000. The map shows the profile of the wall, with a brown line representing the 'Blocksteinpflaster' (stone paving) and a black line representing the 'Raustreifen (Igel)' (railed strip). The map also shows the 'Hintergrund: Digitales Geländemodell' (background: digital terrain model). The map includes a north arrow and a scale bar from 0 to 40 meters. Elevation points are marked with green dots and labeled: 6.460, 6.400, 6.360, 6.300, and 6.250.</p>

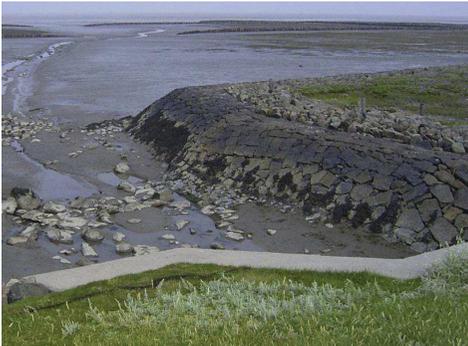
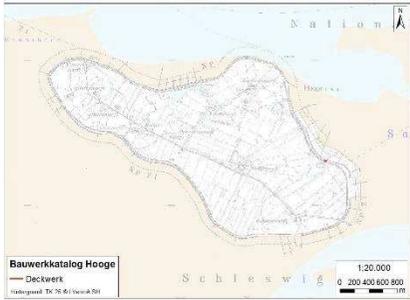
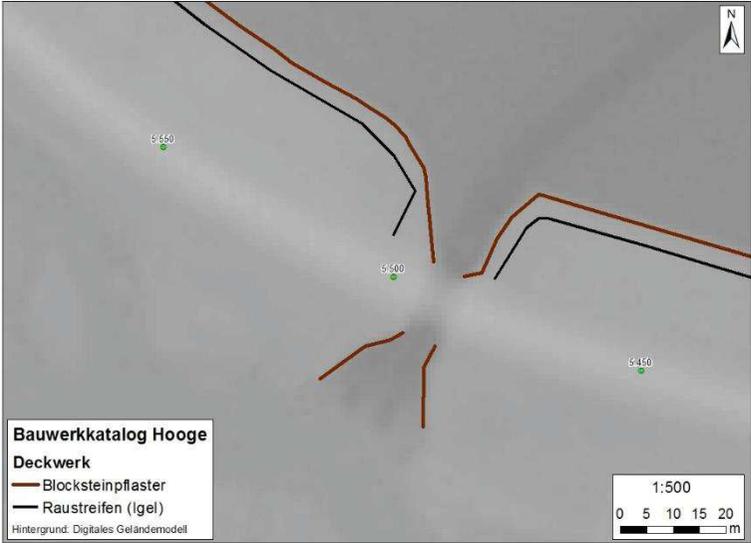
Kilometer: 5+480 bis 5+510

Bauwerksinformationen		Regelquerschnitt
Bauweise:	Blocksteinpflasterung mit Granitquader	Kein Regelquerschnitt verfügbar
Ø-Höhe:	4,1m NN	
Ø-Breite:	Keine Angaben	
Raustreifen:	Setzsteindeckwerk (Hand)	
Ø-Höhe:	1,63	
Ø-Breite:	Keine Angaben	
Watthöhe:	0,81m NN	
Schäden:	Keine	
Anmerkungen:	Keine	
Baujahr:	Keine Angaben	
Letzte Verstärkung:	Keine Angaben	
Foto und Lage		Details in Karte

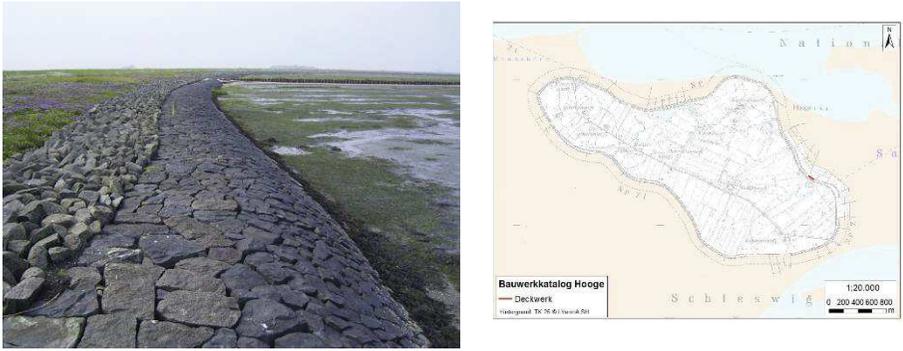
Kilometer: 5+510 bis 5+600

Bauwerksinformationen		Regelquerschnitt
Bauweise:	Blocksteinpflasterung mit Basaltsäulen, Überschlagsicherung mit Granitblöcken	Kein Regelquerschnitt verfügbar
Ø-Höhe:	1,3m NN	
Ø-Breite:	Keine Angaben	
Raustreifen:	Setzsteindeckwerk (Hand)	
Ø-Höhe:	1,5m NN	
Ø-Breite:	Keine Angabe	
Watthöhe:	0,48m NN	
Schäden:	Keine	
Anmerkungen:	Keine	
Baujahr:	Keine Angaben	
Letzte Verstärkung:	Keine Angaben	
Foto und Lage		Details in Karte

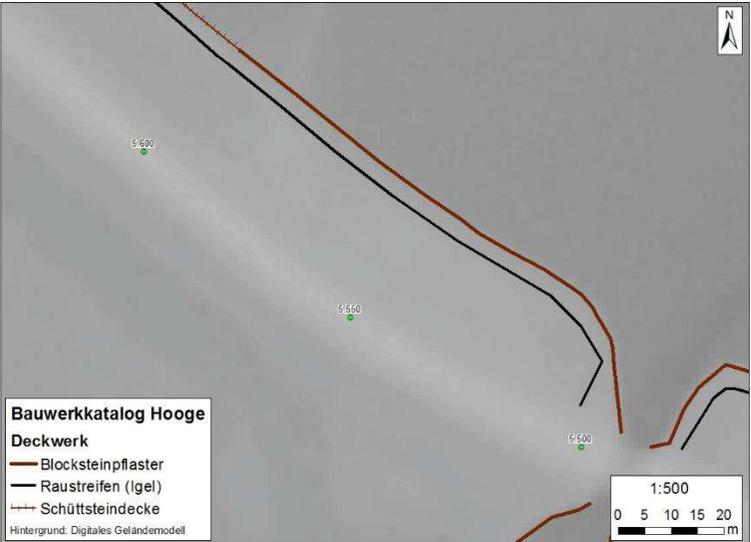
<p>The 'Details in Karte' section shows a detailed map of the structure. The map is a grayscale digital terrain model with a red line representing the 'Blocksteinpflaster' (block stone paving) and a black line representing the 'Raustreifen (Igel)' (raustreifen). A legend in the bottom left corner identifies these features. The map also includes a scale bar (0 to 20 meters) and a north arrow. Elevation points are marked with green dots and values like 9.600, 9.450, and 9.500.</p>

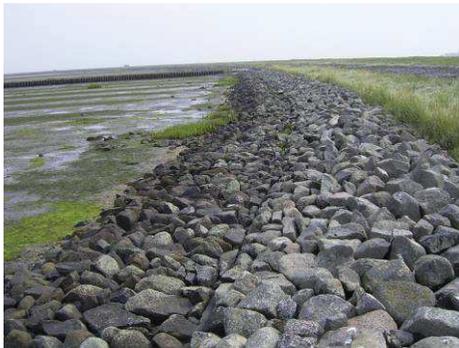
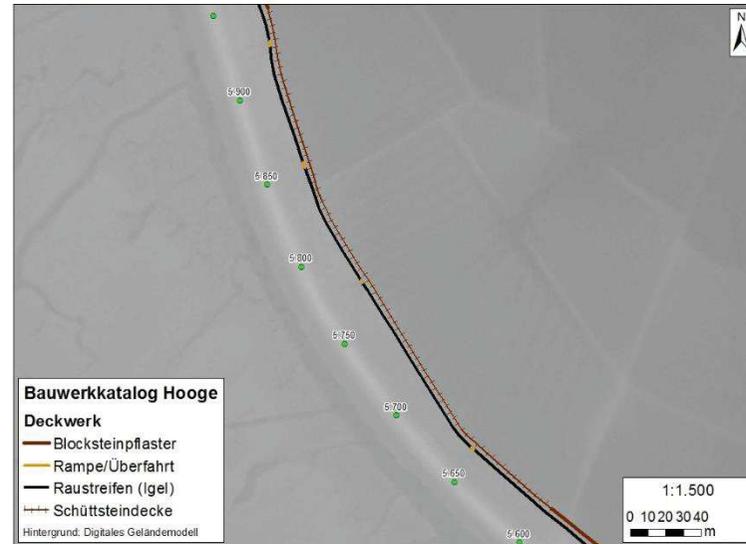
Kilometer: 5+600 bis 5+950

Bauwerksinformationen		Regelquerschnitt
Bauweise:	Schüttsteindeckwerk	Kein Regelquerschnitt verfügbar
Ø-Höhe:	1,41m NN	
Ø-Breite:	Keine Angaben	
Raustreifen:	Setzsteindeckwerk (Hand)	
Ø-Höhe:	1,66m NN	
Ø-Breite:	Keine Angaben	
Vorlandhöhe:	0,93m NN	
Schäden:	Keine	
Anmerkungen:	Keine	
Baujahr:	Keine Angaben	
Letzte Verstärkung:	Keine Angaben

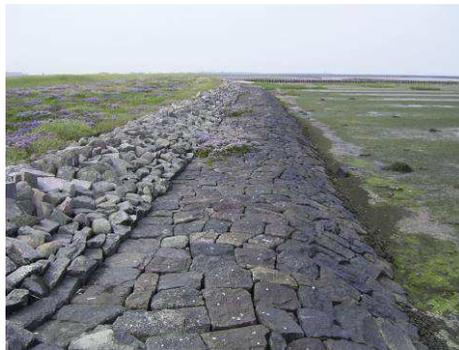
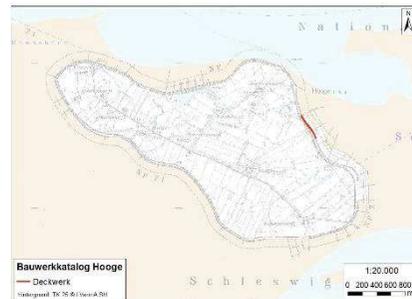
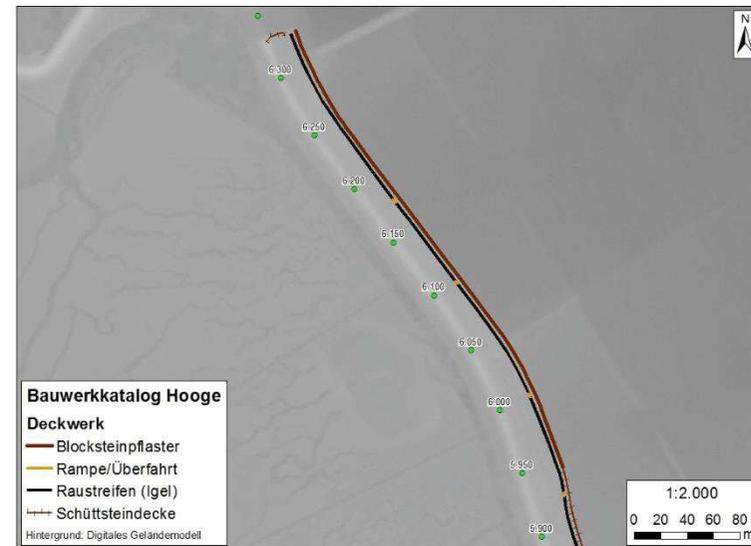
Kilometer: 5+950 bis 6+330

Bauwerksinformationen		Regelquerschnitt
Bauweise:	Blocksteinpflasterung mit Granitquader	Kein Regelquerschnitt verfügbar
Ø-Höhe:	1,48m NN	
Ø-Breite:	Keine Angaben	
Raustreifen:	Setzsteindeckwerk (Hand)	
Ø-Höhe:	1,78m NN	
Ø-Breite:	Keine Angaben	
Vorlandhöhe:	0,61m NN	
Schäden:	Keine	
Anmerkungen:	Keine	
Baujahr:	Keine Angaben	
Letzte Verstärkung:	Keine Angaben

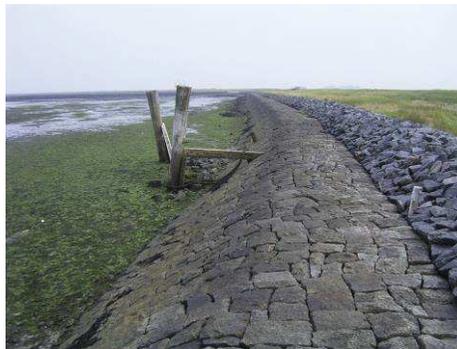
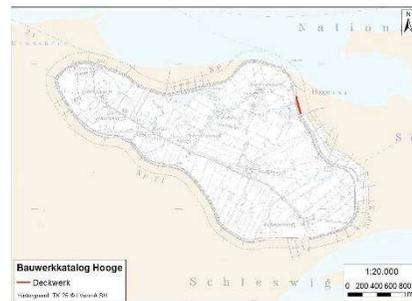
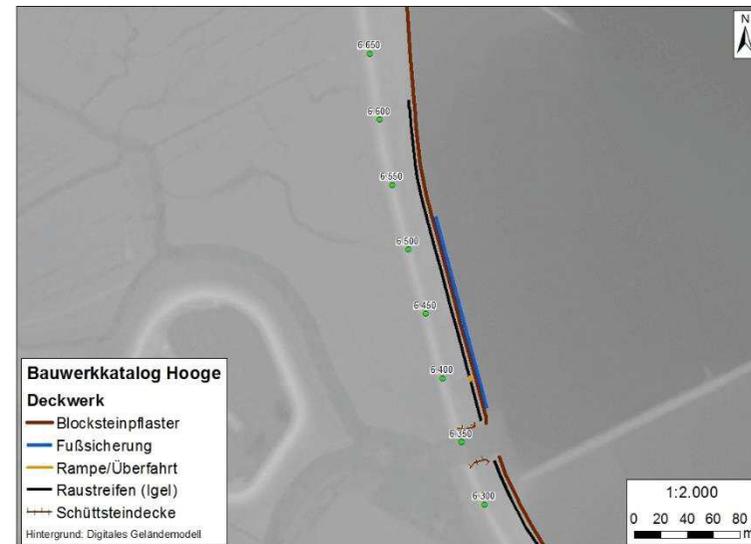
Kilometer: 6+330 bis 6+610

Bauwerksinformationen		Regelquerschnitt
Bauweise:	Blocksteinpflasterung mit Granitquader	Kein Regelquerschnitt verfügbar
Ø-Höhe:	1,55m NN	
Ø-Breite:	Keine Angabe	
Raustreifen:	Setzsteindeckwerk (Hand)	
Ø-Höhe:	1,77m NN	
Ø-Breite:	Keine Angaben	
Vorlandhöhe:	0,17m NN	
Schäden:	Keine	
Anmerkungen:	Fußsicherung teilweise vorhanden	
Baujahr:	Keine Angaben	
Letzte Verstärkung:	Keine Angaben

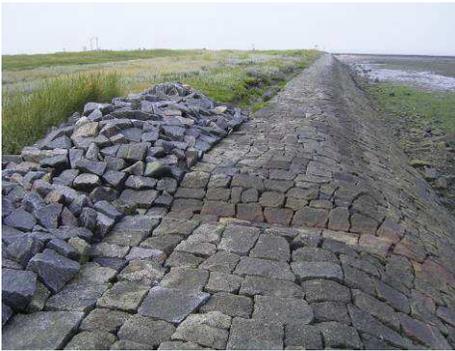
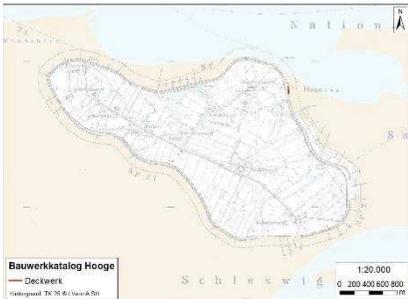
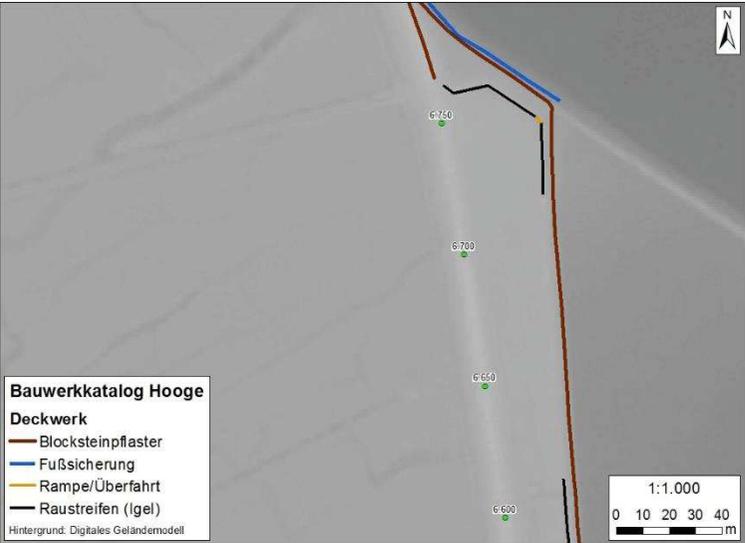
Bauwerksinformationen		Regelquerschnitt
Bauweise:	Blocksteinpflasterung mit Granitquader	Kein Regelquerschnitt verfügbar
Ø-Höhe:	1,63m NN	
Ø-Breite:	Keine Angabe	
Raustreifen:	--	
Ø-Höhe:	--	
Ø-Breite:	--	
Vorlandhöhe:	0,17m NN	
Schäden:	Keine	
Anmerkungen:	Reste einer Fußsicherung erkennbar	
Baujahr:	Keine Angaben	
Letzte Verstärkung:	Keine Angaben

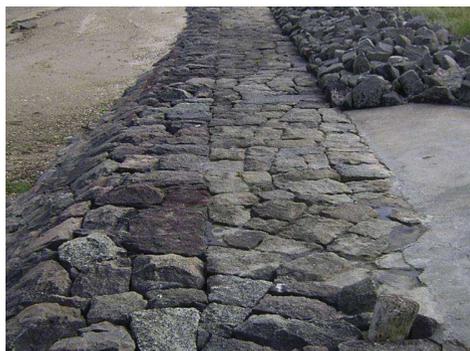
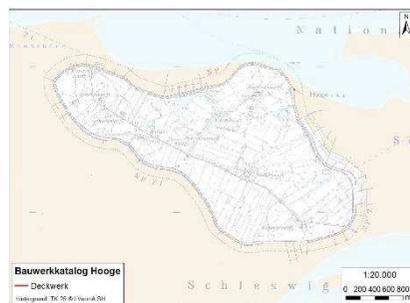
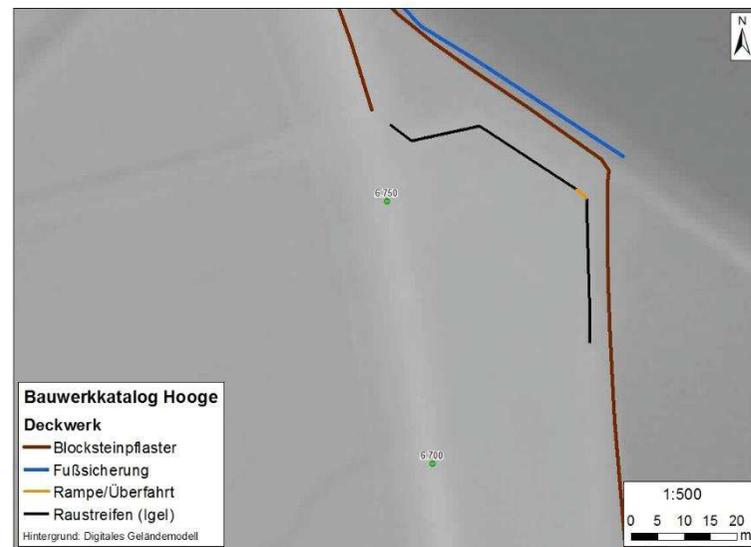
Kilometer: 6+720 bis 6+750

Bauwerksinformationen		Regelquerschnitt
Bauweise:	Blocksteinpflasterung mit Granitquader	Kein Regelquerschnitt verfügbar
Ø-Höhe:	1,56m NN	
Ø-Breite:	Keine Angabe	
Raustreifen:	Setzsteindeckwerk (Hand)	
Ø-Höhe:	1,93m NN	
Ø-Breite:	Keine Angaben	
Vorlandhöhe:	0,17m NN	
Schäden:	Keine	
Anmerkungen:	keine	
Baujahr:	Keine Angaben	
Letzte Verstärkung:	Keine Angaben

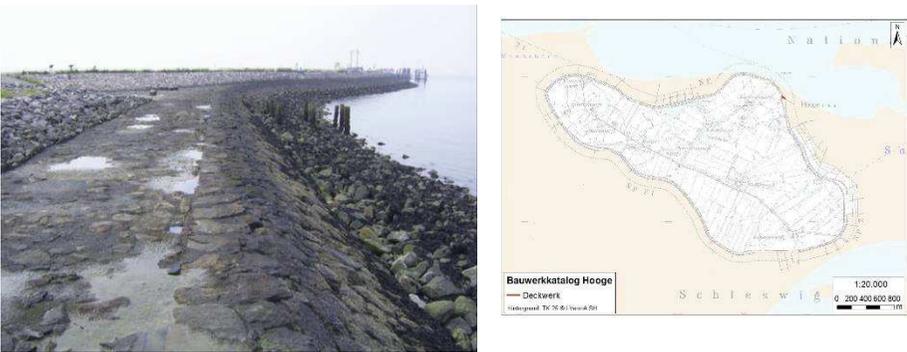
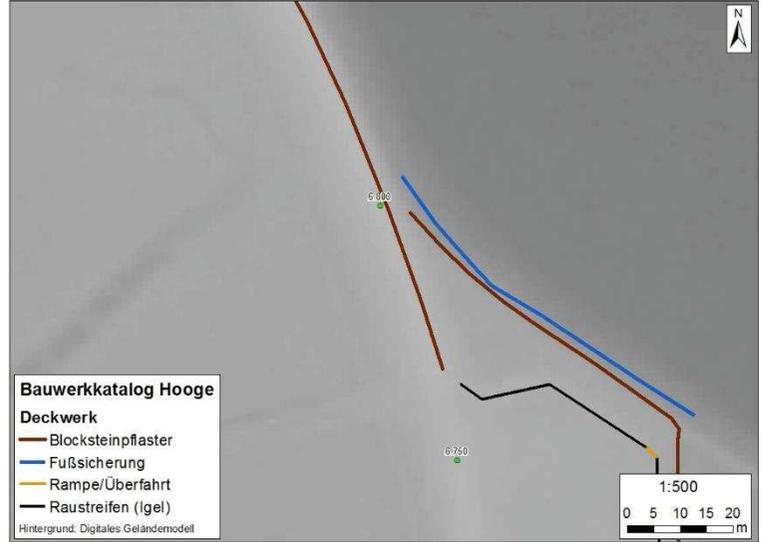
Kilometer: 6+750 bis 6+800

Bauwerksinformationen		Regelquerschnitt
Bauweise:	Blocksteinpflasterung mit Granitblöcken, mit Asphalt vergossen, Überschlagsicherung per Betonkante abgegrenzt	Kein Regelquerschnitt verfügbar
Ø-Höhe:	1,41m NN	
Ø-Breite:	Keine Angabe	
Raustreifen:	Setzsteindeckwerk (Hand)	
Ø-Höhe:	2,11m NN	
Ø-Breite:	Keine Angaben	
Vorlandhöhe:	-0,67m NN	
Schäden:	Keine	
Anmerkungen:	Fußsicherung vorhanden	
Baujahr:	Keine Angaben	
Letzte Verstärkung:	Keine Angaben	
Foto und Lage		Details in Karte

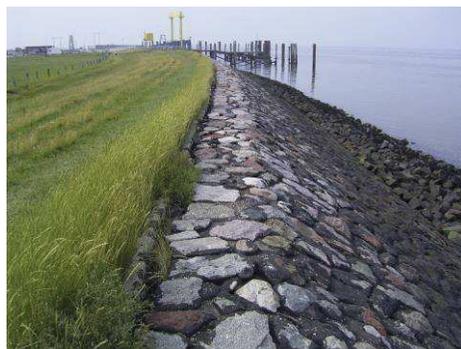
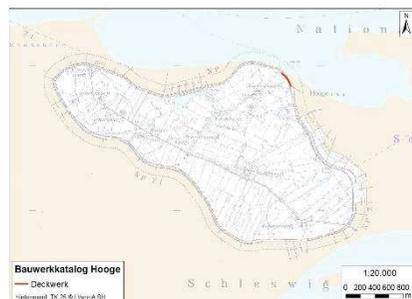
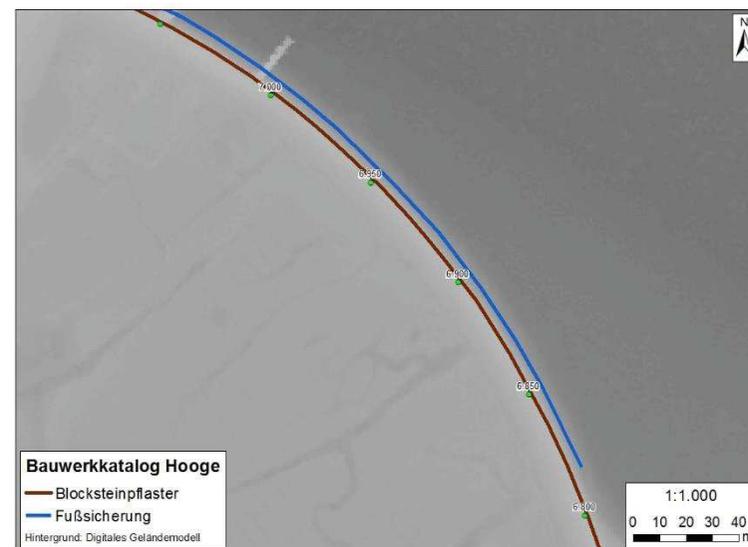
Kilometer: 6+800 bis 7+000

Bauwerksinformationen		Regelquerschnitt
Bauweise:	Blocksteinpflasterung mit Granitblöcken, mit Asphalt vergossen	Kein Regelquerschnitt verfügbar
Ø-Höhe:	2,66m NN	
Ø-Breite:	Keine Angaben	
Raustreifen:	--	
Ø-Höhe:	--	
Ø-Breite:	--	
Vorlandhöhe:	0,8m NN	
Schäden:	keine	
Anmerkungen:	Regionaldeich mit seeseitigem Deckwerk, Fußsicherung vorhanden	
Baujahr:	Keine Angaben	
Letzte Verstärkung:	Keine Angaben

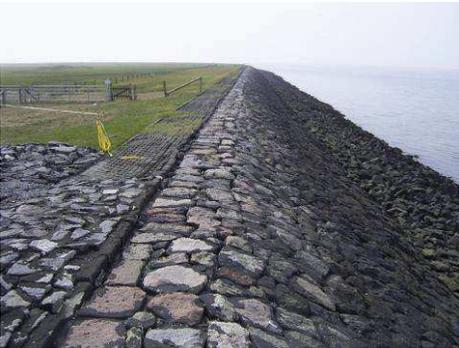
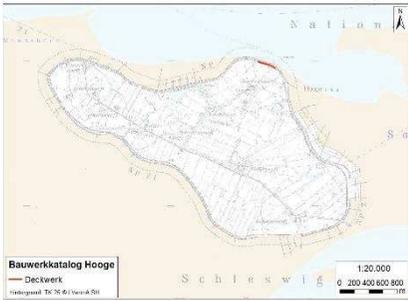
Kilometer: 7+000 bis 7+270

Bauwerksinformationen		Regelquerschnitt
Bauweise:	Blocksteinpflasterung mit Granitblöcken, mit Asphalt vergossen, Überschlagsicherung mit Granitquadern (mit Asphalt vergossen) und Beton	Kein Regelquerschnitt verfügbar
Ø-Höhe:	2,86m NN	
Ø-Breite:	Keine Angaben	
Raustreifen:	--	
Ø-Höhe:	--	
Ø-Breite:	--	
Vorlandhöhe:	-0,94m NN	
Schäden:	keine	
Anmerkungen:	Regionaldeich mit seeseitigem Deckwerk, Fußsicherung vorhanden	
Baujahr:	Keine Angaben	
Letzte Verstärkung:	Keine Angaben	
Foto und Lage		Details in Karte

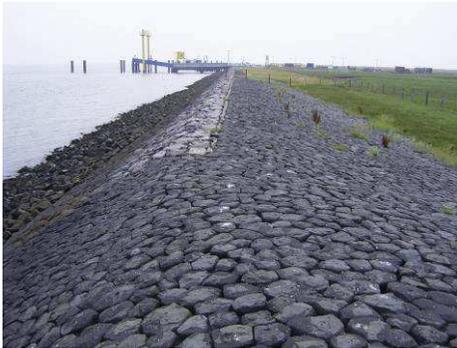
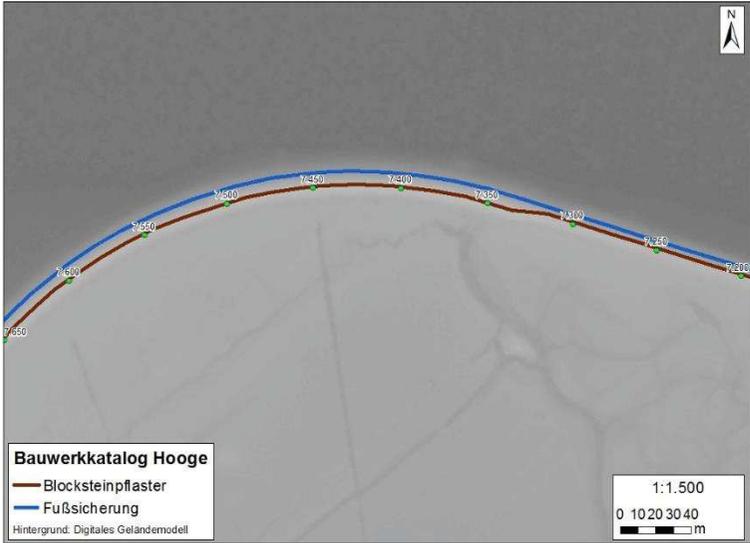
Kilometer: 7+270 bis 7+620

Bauwerksinformationen		Regelquerschnitt
Bauweise:	Blocksteinpflasterung mit Basaltsäulen, mit Asphalt vergossen	Kein Regelquerschnitt verfügbar
Ø-Höhe:	3,12m NN	
Ø-Breite:	Keine Angabe	
Raustreifen:	--	
Ø-Höhe:	--	
Ø-Breite:	--	
Vorlandhöhe:	0,79m NN	
Schäden:	keine	
Anmerkungen:	Bis km 7+320 seeseitig mit Granitquader gepflastert und Asphaltverklammerung, Fußsicherung vorhanden	
Baujahr:	1972	
Letzte Verstärkung:	Keine Angaben	
Foto und Lage		Details in Karte

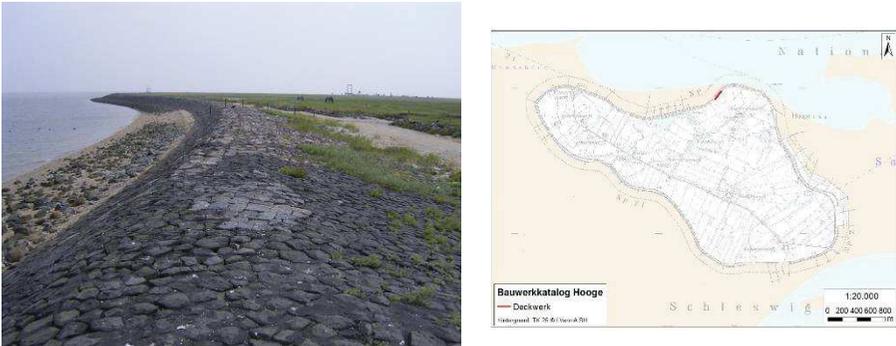
Kilometer: 7+620 bis 7+820

Bauwerksinformationen		Regelquerschnitt
Bauweise:	Blocksteinpflasterung mit Basaltsäulen, Granitquader, Granitblöcke mit Asphalt vergossen	Kein Regelquerschnitt verfügbar
Ø-Höhe:	3,01m NN	
Ø-Breite:	Keine Angabe	
Raustreifen:	--	
Ø-Höhe:	--	
Ø-Breite:	--	
Vorlandhöhe:	-0,92m NN	
Schäden:	keine	
Anmerkungen:	Fußsicherung vorhanden (lockere Steinschüttung)	
Baujahr:	Keine Angaben	
Letzte Verstärkung:	Keine Angaben	
Foto und Lage		Details in Karte

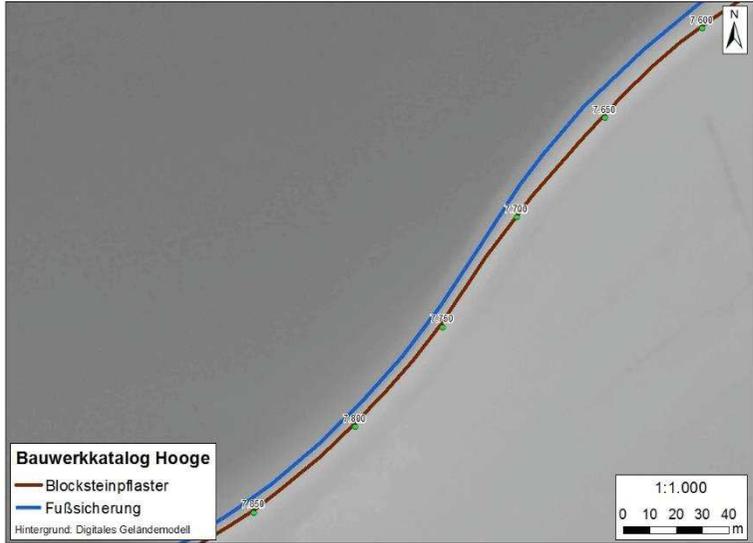
<p>The 'Details in Karte' section shows a cross-section of the structure on a digital terrain model. A blue line represents the 'Fußsicherung' (foot protection) and a brown line represents the 'Blocksteinpflaster' (stone paving). Elevation points are marked along the structure: 7650, 7700, 7750, 7800, 7850, and 7900. A scale bar (0-40m) and a north arrow are also present.</p>

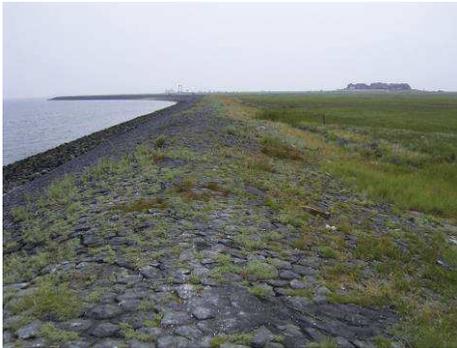
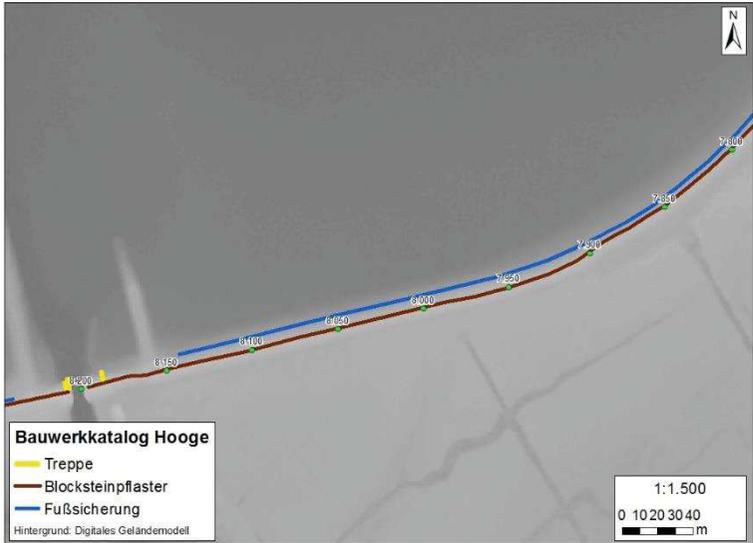
Kilometer: 7+820 bis 8+200

Bauwerksinformationen		Regelquerschnitt
Bauweise:	Blocksteinpflasterung mit Basaltsäulen, mit Asphalt vergossen	Kein Regelquerschnitt verfügbar
Ø-Höhe:	3,14m NN	
Ø-Breite:	Keine Angabe	
Raustreifen:	--	
Ø-Höhe:	--	
Ø-Breite:	--	
Vorlandhöhe:	-0,25m NN	
Schäden:	keine	
Anmerkungen:	Fußsicherung vorhanden, Binnenseite teilweise stark bewachsen	
Baujahr:	Keine Angaben	
Letzte Verstärkung:	Keine Angaben	
Foto und Lage		Details in Karte

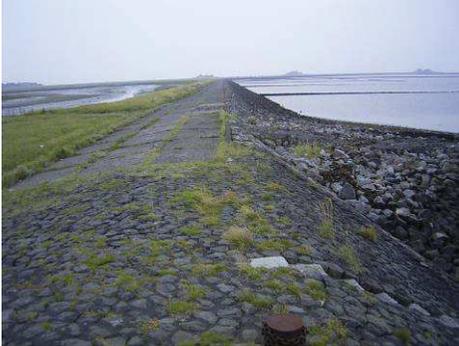
Kilometer: 8+200 bis 8+395

Bauwerksinformationen		Regelquerschnitt
Bauweise:	Pflasterung mit Betonplatten (Krone und Innenböschung), erste 10m Blocksteinpflasterung mit Basaltsäulen, danach Granitquader, mit Asphalt vergossen (Aussenböschung)	Kein Regelquerschnitt verfügbar
Ø-Höhe:	3,07m NN	
Ø-Breite:	Keine Angabe	
Raustreifen:	--	
Ø-Höhe:	--	
Ø-Breite:	--	
Vorlandhöhe:	-0,22m NN	
Schäden:	keine	
Anmerkungen:	Fußsicherung vorhanden, teilweise stark bewachsen	
Baujahr:	Keine Angaben	
Letzte Verstärkung:	Keine Angaben	
Foto und Lage		Details in Karte

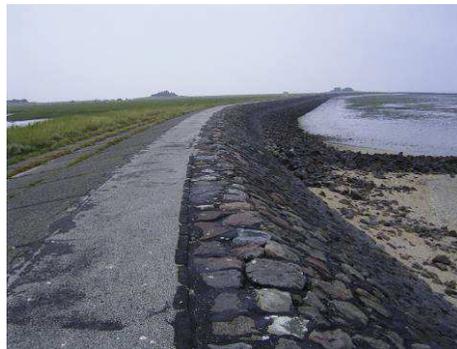
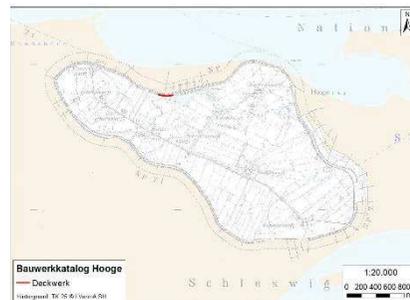
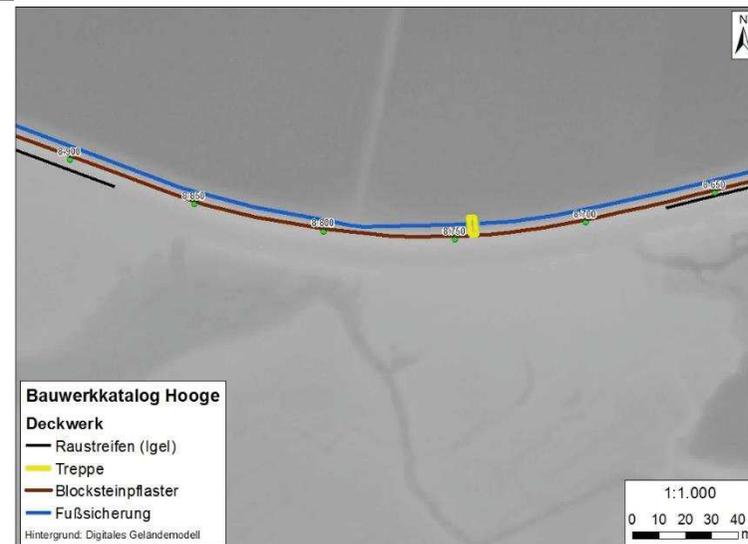
Kilometer: 8+670 bis 8+880

Bauwerksinformationen		Regelquerschnitt
Bauweise:	Pflasterung mit Betonplatten (Innenböschung), Blocksteinpflasterung mit Granitquader, mit Asphalt vergossen (Aussenböschung), Krone Granitdecke mit Asphaltenschicht	Kein Regelquerschnitt verfügbar
Ø-Höhe:	2,94m NN	
Ø-Breite:	Keine Angaben	
Raustreifen:	--	
Ø-Höhe:	--	
Ø-Breite:	--	
Vorlandhöhe:	-0,03m NN	
Schäden:	keine	
Anmerkungen:	Fußsicherung vorhanden (lockere Steinschüttung)	
Baujahr:	Keine Angaben	
Letzte Verstärkung:	Keine Angaben

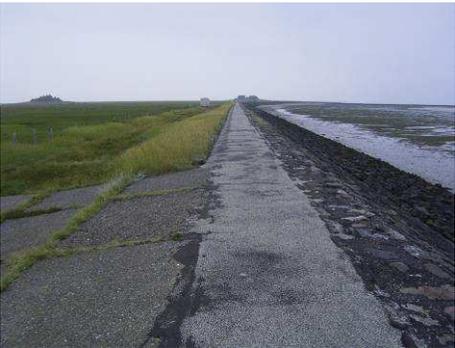
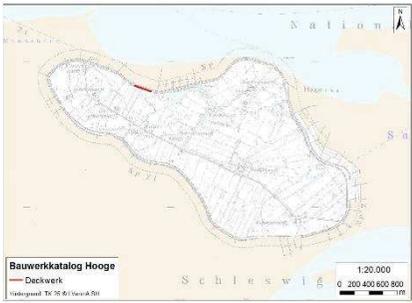
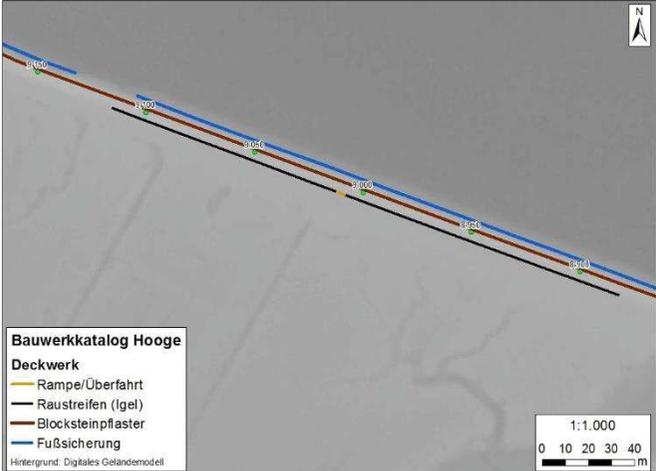
Kilometer: 8+880 bis 9+130

Bauwerksinformationen		Regelquerschnitt
Bauweise:	Blocksteinpflasterung mit Granitquader, mit Asphalt vergossen (Aussenböschung), Krone Granitdecke mit Asphaltenschicht, teilweise Innenböschung mit Granitquadern gepflastert, sonst Gras	Kein Regelquerschnitt verfügbar
Ø-Höhe:	2,85m NN	
Ø-Breite:	Keine Angaben	
Raustreifen:	Setzsteindeckwerk (Hand)	
Ø-Höhe:	2,99m NN	
Ø-Breite:	Keine Angaben	
Vorlandhöhe:	0,07m NN	
Schäden:	keine	
Anmerkungen:	Fußsicherung vorhanden, Innenböschung mit Gras bewachsen, teilweise Pflasterung mit Granitquader erkennbar, Raustreifen sehr schmal	
Baujahr:	Keine Angaben	
Letzte Verstärkung:	Keine Angaben	
Foto und Lage		Details in Karte

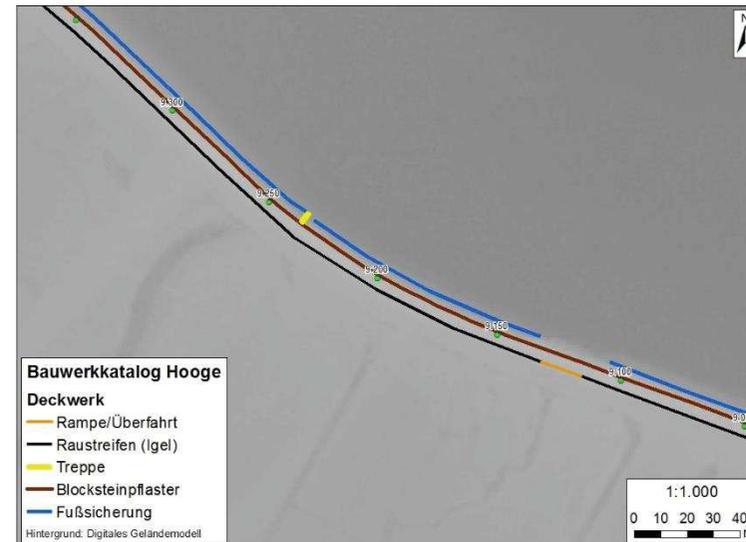
Kilometer: 9+130 bis 9+270

Bauwerksinformationen		Regelquerschnitt
Bauweise:	Blocksteinpflasterung mit Granitquader, mit Asphalt vergossen, Krone Granitdecke mit Asphaltenschicht, Innenböschung Gras	
Ø-Höhe:	2,84m NN	
Ø-Breite:	6,55m	
Raustreifen:	Setzsteindeckwerk (Hand)	
Ø-Höhe:	2,80m NN	
Ø-Breite:	2,65m	
Vorlandhöhe:	-0,18m NN	
Schäden:	keine	
Anmerkungen:	Fußsicherung vorhanden	
Baujahr:	Keine Angaben	
Letzte Verstärkung:	2012-2014

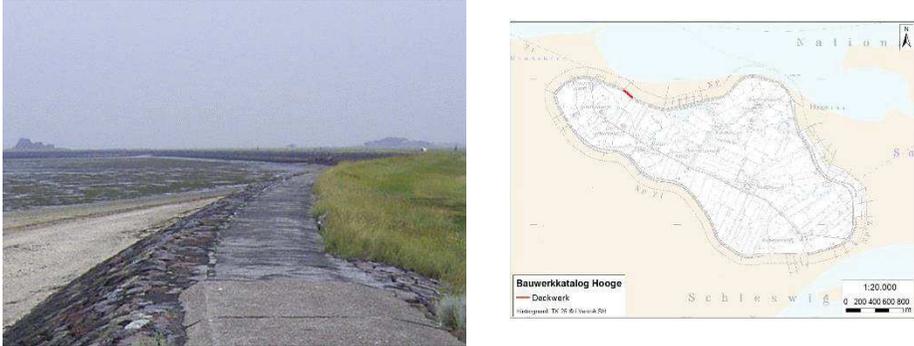
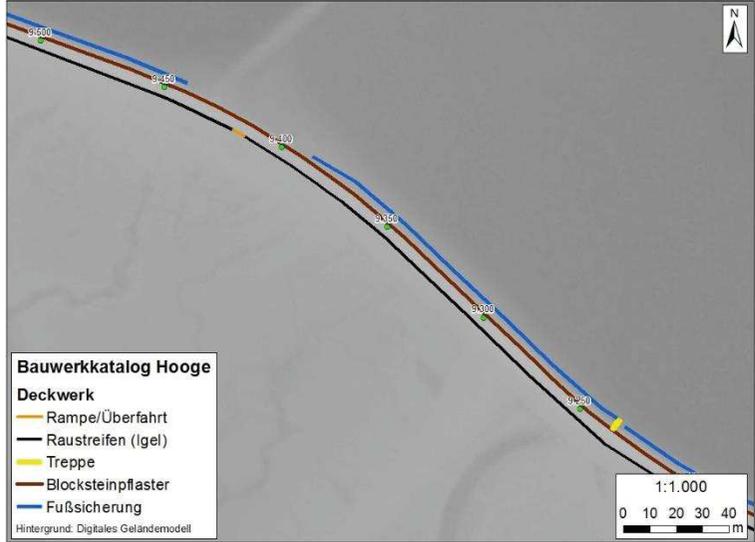
Kilometer: 9+270 bis 9+430

Bauwerksinformationen		Regelquerschnitt
Bauweise:	Blocksteinpflasterung mit Granitquader, mit Asphalt vergossen, Krone Granitdecke mit Asphalttschicht, Innenböschung Gras	Kein Regelquerschnitt verfügbar
Ø-Höhe:	2,82m NN	
Ø-Breite:	Keine Angaben	
Raustreifen:	Setzsteindeckwerk (Hand)	
Ø-Höhe:	2,68m NN	
Ø-Breite:	Keine Angaben	
Vorlandhöhe:	0,24m NN	
Schäden:	keine	
Anmerkungen:	Keine Fußsicherung vorhanden, Raustreifen sehr schmal	
Baujahr:	Keine Angaben	
Letzte Verstärkung:	Keine Angaben	
Foto und Lage		Details in Karte

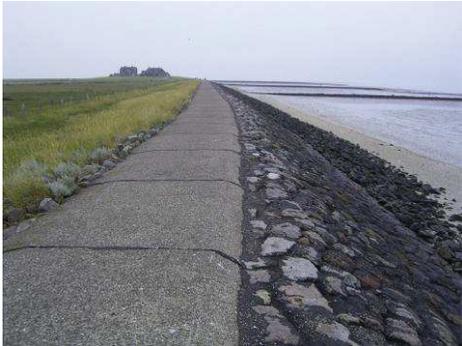
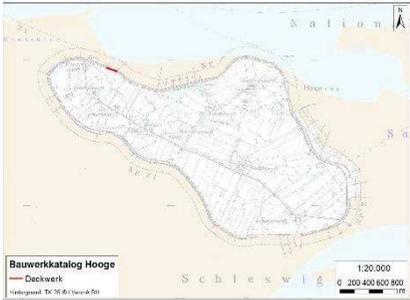
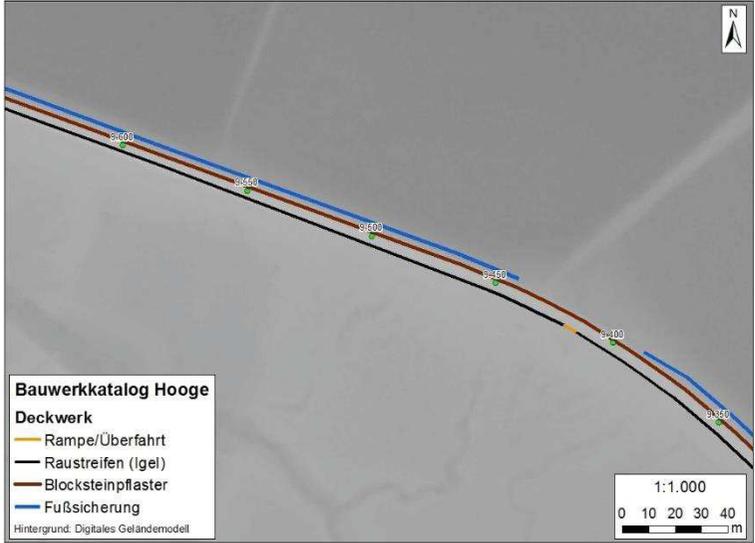
Kilometer: 9+430 bis 9+585

Bauwerksinformationen		Regelquerschnitt
Bauweise:	Blocksteinpflasterung mit Granitquader, mit Asphalt vergossen, Krone hochgesetzte Betonplatten, Innenböschung Gras	Kein Regelquerschnitt verfügbar
Ø-Höhe:	2,84m NN	
Ø-Breite:	Keine Angaben	
Raustreifen:	Setzsteindeckwerk (Hand)	
Ø-Höhe:	2,83m NN	
Ø-Breite:	Keine Angaben	
Vorlandhöhe:	0,31m NN	
Schäden:	keine	
Anmerkungen:	Fußsicherung vorhanden, Raustreifen sehr schmal	
Baujahr:	Keine Angaben	
Letzte Verstärkung:	Keine Angaben

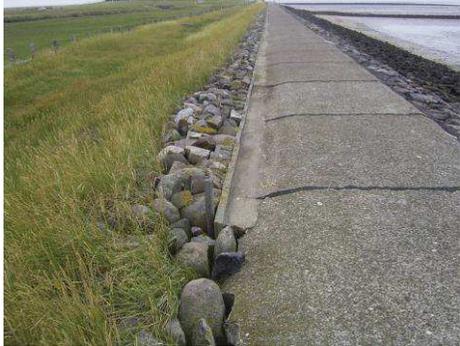
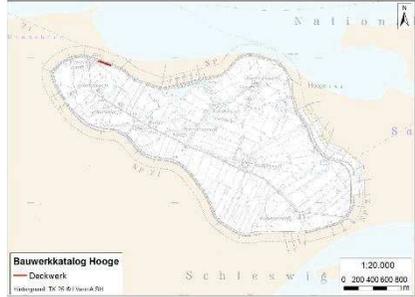
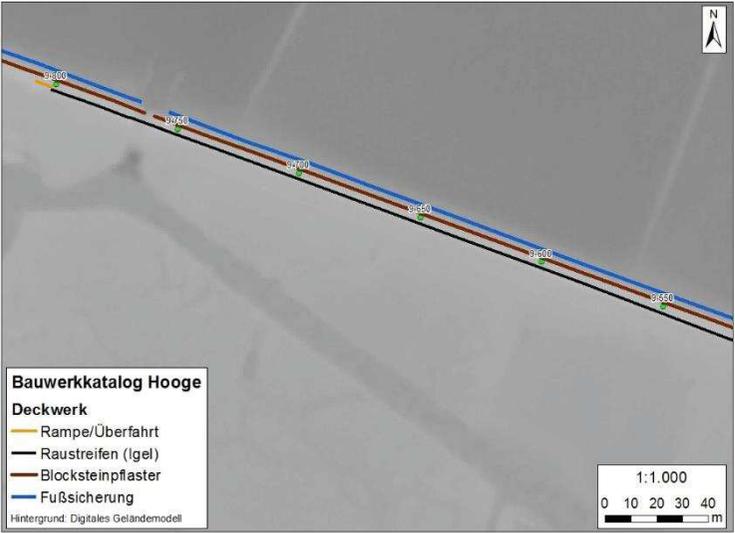
Kilometer: 9+585 bis 9+760

Bauwerksinformationen		Regelquerschnitt
Bauweise:	Blocksteinpflasterung mit Granitquader, mit Asphalt vergossen, Krone hochgesetzte Betonplatten, Innenböschung Gras	Kein Regelquerschnitt verfügbar
Ø-Höhe:	2,84m NN	
Ø-Breite:	Keine Angaben	
Raustreifen:	Setzsteindeckwerk (Hand)	
Ø-Höhe:	2,83m NN	
Ø-Breite:	Keine Angaben	
Vorlandhöhe:	0,31m NN	
Schäden:	keine	
Anmerkungen:	Fußsicherung vorhanden, Raustreifen ist etwas breiter und durch Betonkante zur Deckwerkskrone abgegrenzt	
Baujahr:	Keine Angaben	
Letzte Verstärkung:	Keine Angaben

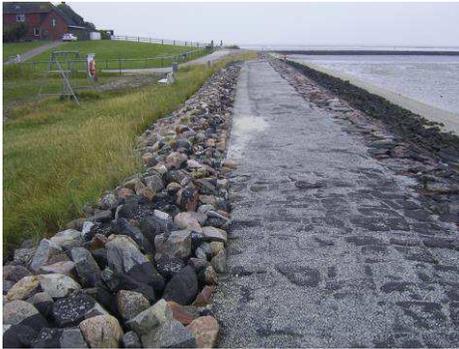
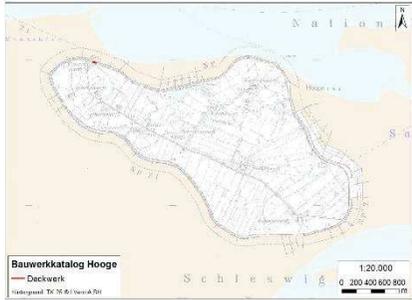
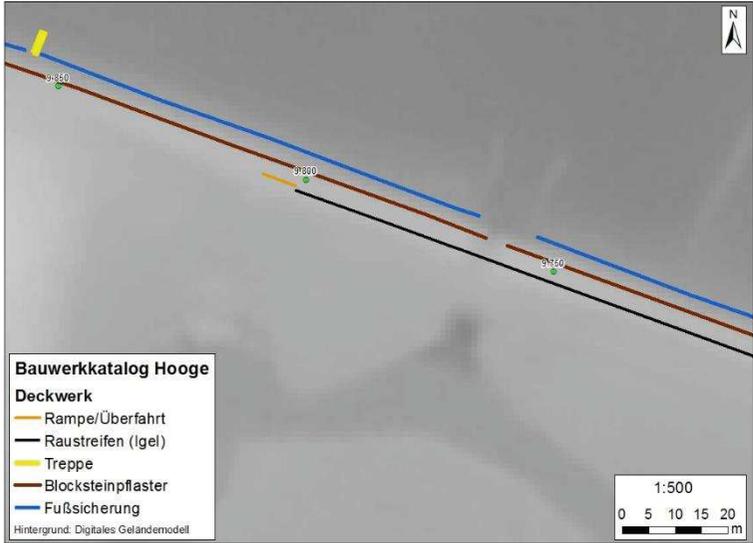
Kilometer: 9+760 bis 9+810

Bauwerksinformationen		Regelquerschnitt
Bauweise:	Blocksteinpflasterung mit Granitquader, mit Asphalt vergossen, Krone Granitdecke mit Asphaltenschicht, Innenböschung Gras	Kein Regelquerschnitt verfügbar
Ø-Höhe:	2,89m NN	
Ø-Breite:	Keine Angaben	
Raustreifen:	Setzsteindeckwerk (Hand)	
Ø-Höhe:	3,03m NN	
Ø-Breite:	Keine Angaben	
Vorlandhöhe:	0,12m NN	
Schäden:	keine	
Anmerkungen:	Fußsicherung vorhanden, Raustreifen ist etwas breiter, letzten 5m Betonplatte	
Baujahr:	Keine Angaben	
Letzte Verstärkung:	Keine Angaben	
Foto und Lage		Details in Karte
