Bauwerkskatalog Hooge

Deckwerke

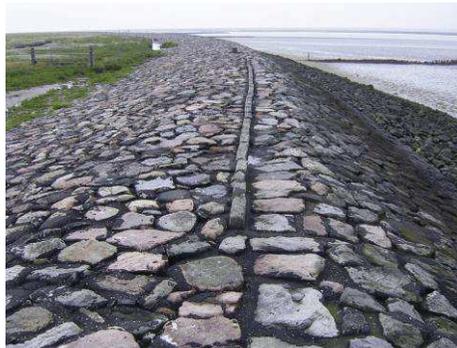
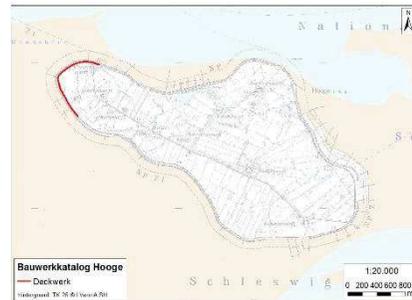
Kilometer: 9+810 bis 11+065

Bauwerksinformationen		Regelquerschnitt
Bauweise:	Blocksteinpflasterung mit Granitquader, mit Asphalt vergossen	Kein Regelquerschnitt verfügbar
Ø-Höhe:	3,32m NN	
Ø-Breite:	Keine Angaben	
Raustreifen:	--	
Ø-Höhe:	--	
Ø-Breite:	--	
Vorlandhöhe:	-0,22m NN	
Schäden:	keine	
Anmerkungen:	Fußsicherung vorhanden, teilweise wächst Gras aus den Fugen, Betonkante erkennbar	
Baujahr:	Keine Angaben	
Letzte Verstärkung:	Keine Angaben
