Stadtentwicklung und Stadtzerstörung in Rendsburg

Deert Lafrenz

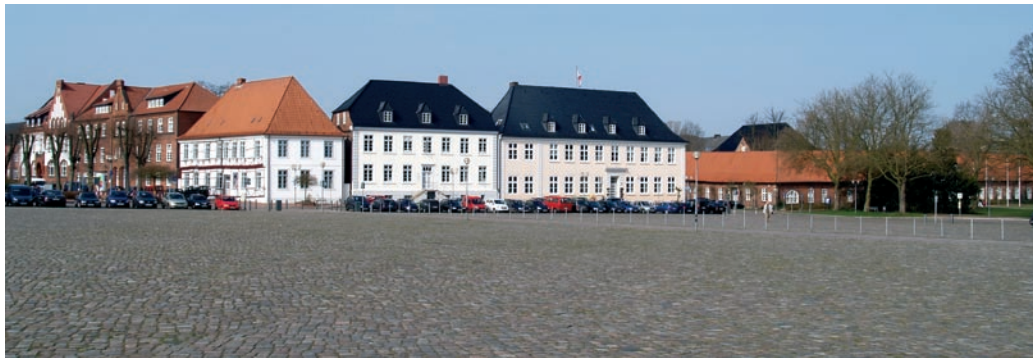
3 Der Paradeplatz in Rendsburg im April 2009.

Diese Phase dauerte im Wesentlichen von 1978 bis 1989 (Abb. 3). Danach wurden die Mittel umgeschichtet und flossen überwiegend in die neuen Bundesländer. Nicht fehlen dürfen in dieser Aufzählung die einschneidenden Veränderungen, denen das Stadtbild durch die Anpassungen der Verkehrsstruktur in den letzten Jahrzehnten ausgesetzt war. Insgesamt ergibt sich

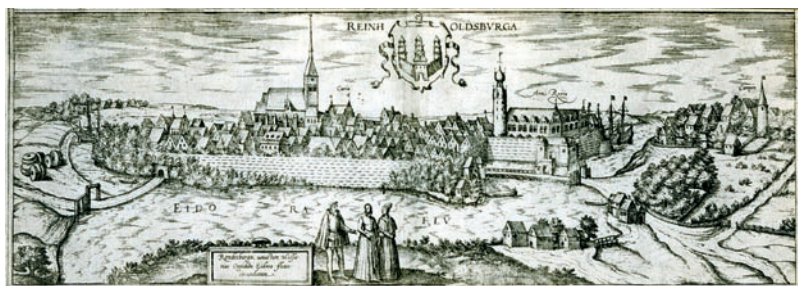
4 Stadtansicht Rendsburgs von Braun und Hogenberg 1584.

(Abb. 4). Die daneben sichtbare eigentliche Burg ist in ihrer letzten Ausbaustufe als Renaissanceschloss wiedergegeben, wie es 1578 durch den damaligen Stadtherren, Herzog Johann den Älteren, hergerichtet worden war. Zwei unlängst in Kopenhagen aufgefundene Grundrisse, undatiert, aber wohl um 1690 entstanden, lassen erstmals die Bedeutung des bisher weitgehend unbeachteten Bauwerks erkennen. Es war in seiner ganz offenbar bewusst in die mittelalterlichen Mauern hinein geplanten Regularität eines der moderneren Fürstenschlösser der Zeit, nach erstem Anschein eine vierflügelige Anlage (Abb. 5), bei genauerem Hinsehen wohl eher ein Dreiflügelbau mit schmalen Torflügel, der ein deutlich niedrigeres Dach trug, als es Braun und Hogenberg zeigen, und damit erst die symmetrisch angeordneten Schmuckgiebel der Seitenflügel konsequent zur Geltung brachte. In dieser Form war das Rendsburger Schloss ein direkter Vorläufer des 25 Jahre spä-

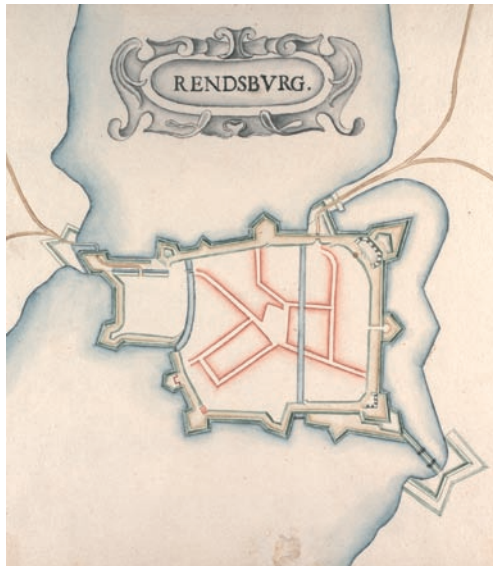
6 Plan der Stadt Rendsburg, Zeichnung in Kopenhagen, nach 1642.

Schloss und Stadtbefestigung wurden – in Verbindung mit einer erheblichen Erweiterung im Norden – zu einer Gesamtanlage verbunden. Ruses Schöpfung war aus einer traditionellen Vorstellung von Verteidigungsbauten heraus entstanden und geriet – in einer Zeit großer Veränderungen in der Festungsbautechnik – schnell in die Kritik. Darüber hinaus fiel in Kopenhagen die Entscheidung, Rendsburg zu einer Landesfestung „1. Ranges“ und damit zur zweitstärksten Festung nach Kopenhagen auszu-

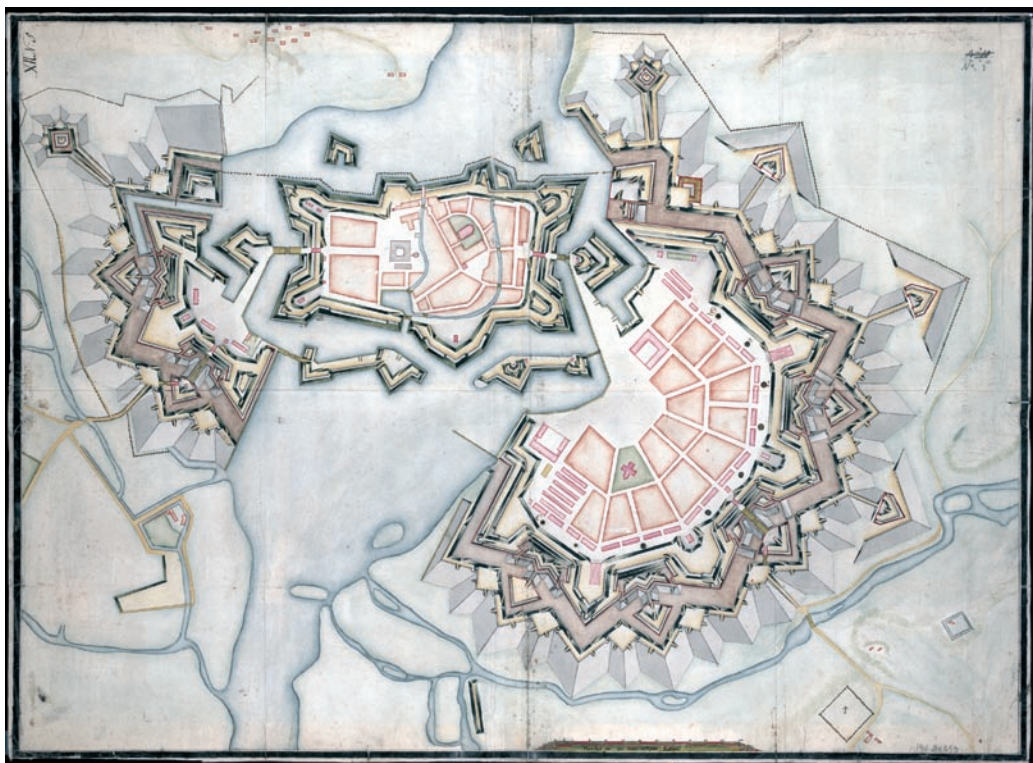
7 Plan der Festung Rendsburg, zwischen 1708 (Vollendung des Provianthaus) und 1718 (Abbruch des Schlosses), Festungsplan in Kopenhagen.

führte „Neuwerk“ erstreckte sich südlich der Altstadt und des Holstengrabens auf freiem Gelände. Hier wuchs zugleich mit dem Festungswerk ein völlig neuer Stadtteil heran, der bis zum Jahre 1700 schon umfangreich bebaut war.

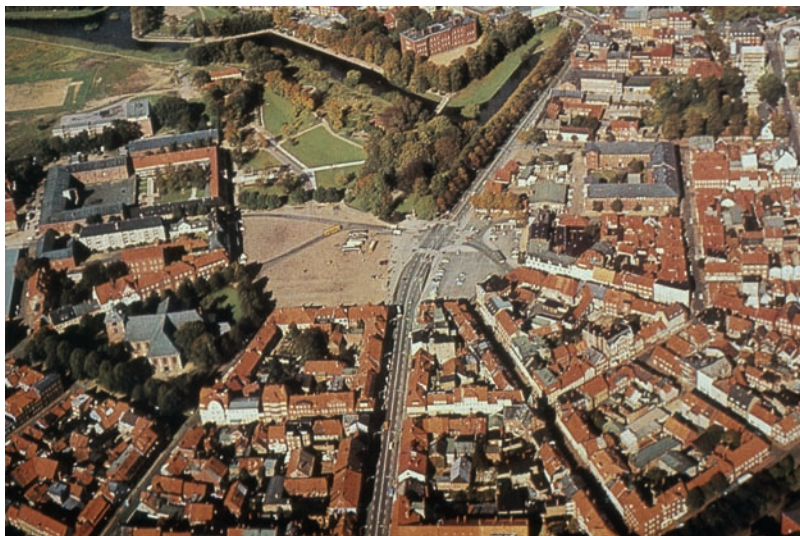
11 Luftbild des Stadtteils Neuwerk, um 1965.

Die etwa gleichzeitig mit der Anlage der Verkehrsschneisen einsetzende Neuorientierung der bundesweiten Städtebauförderung weg von der Flächensanierung hin zu einer Erhaltung gewachsener städtebaulicher Strukturen bedeutete für Rendsburg zunächst die Rettung des Stadtteils Neuwerk, also der historischen Festungsstadt (Abb. 11). Sie stand 1975 schon auf der Kippe zum großräumigen Abriss. Kaum eine Kommune in Schleswig-Holstein setzte damals so konsequent auf erhaltende Stadterneuerung wie Rendsburg. Auf der Grundlage einer mit der Denkmalpflege, der Städtebauförderungsabteilung des zuständigen Innenministeriums und der BIG-Städtebau als Sanierungsträger abgestimmten Rahmenplanung wurden Block für Block, Straße für Straße (in ihrer Oberfläche), Haus für Haus – auch unter erheblicher finanzieller Beteiligung der privaten Hauseigentümer – saniert, wiederhergestellt, erneuert.⁹ Hinzu kamen – gewissermaßen als Glanzpunkte und in diesen Dimensionen heute kaum noch vorstellbar – die Revitalisierung des zentralen Paradeplatzes unter massiver Zurückdrängung des Durchgangsverkehrs,¹⁰ die Sanierung des Hohen und Niederen Arsenal als städtisches Kulturzentrum und die gartendenkmalpflegerische Aufwertung des Stadtparks. Als gescheitert anzusehen ist die Instandsetzung des Proviathanhauses, die erkaufte wurde mit einer praktisch irreversiblen Bebauung des Innenhofes, auch die seines Umfeldes, wo laut Rahmenplan der ersatzlose Abbruch einer um 1970 davorgestellten Bauzeile vorgesehen war, um Arsenal und Proviathanhaus als städtebauliche Dominanten beiderseits des Paradeplatzes wieder in Szene zu setzen (Abb. 12).¹¹

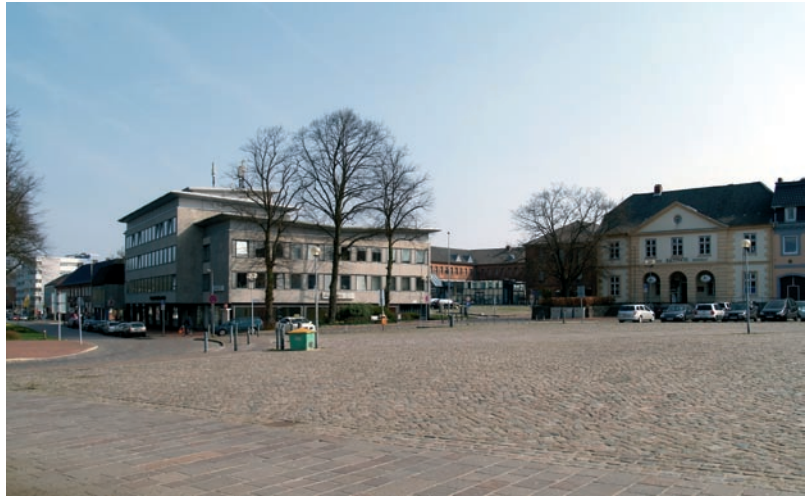
12 Die Bebauung am Jungfernstieg vor dem Provirianthaus (rechts im Hintergrund).

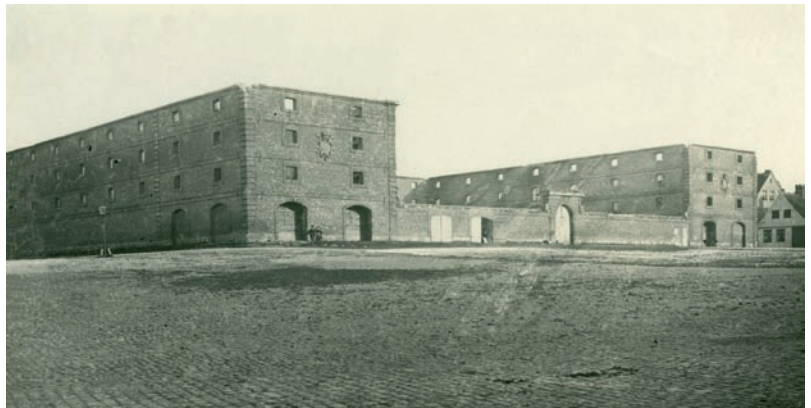
13 Das Provirianthaus nach dem Brand 1862, Fotografie von Friedrich Brandt.

Das schon genannte ehemalige Provirianthaus der Festung Rendsburg, ein mächtiger, zum Paradeplatz geöffneter Dreiflügelbau, errichtet 1704–1708 von Domenico Pelli,¹² war im Jahre 1862 völlig ausgebrannt (Abb. 13), die Ruine von den Preußen in veränderter Form wieder aufgebaut worden. Aus vier Geschossen wurden – insgesamt etwas niedriger – drei, zahlreiche Öffnungen wurden verändert, das über den Flügeln abgewalmte Kehlbalkendach in ein flacheres Pfettendach mit Giebeln umgewandelt, und vor allem an die Flügelenenden und vor die Mitte des Hauptflügels drei große Treppenhäuser gesetzt. Die preußische Architektur mochte man 1984 nicht, als die Stadt das Gebäude ankufte, um es an einen geeigneten Investor weiterzuveräußern. Auch die Denkmalpflege redete zunächst einer „schöpferischen“ Lösung das Wort, spätere Versuche des Autors, die preußische Zeitschicht einzubeziehen (was einem Investor nebenbei enorme Kosten erspart hätte), also einfach nur zu erhalten und zu nutzen, schlugen fehl. Das dänische Provirianthaus in preußischem Gewand wurde gewissermaßen wiederentkleidet und einer Phantasie-Denkmalpflege unterworfen, die nicht rekonstruierte, sondern mit scheinbar leichten Veränderungen an dem, was stehen geblieben war, ein vages Bild des Ursprungsbaus erstellte, das gleichwohl als zwar über den Daumen gepeilte, aber wissenschaftlich untermauerte Rekonstruktion ausgegeben wurde.

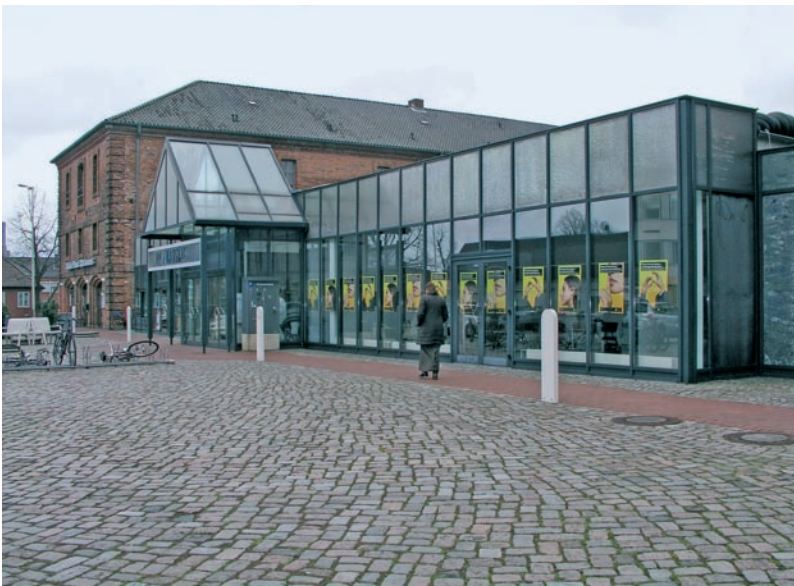
15 Hofbebauung des Provianthauses heute: viel Fläche für Plakatwerbung.

Aus dem Konzept entstand, nachdem die Markthalle sich vor einer weiteren Konkretisierung erledigt hatte, neben dem beschriebenen Umbau des historischen Gebäudes, eine wandfest mit dem Altbau verbundene Totalbebauung des Innenhofes mit heute schon erblindender Vollverglasung der Front (Abb. 15),¹³ in der bis heute eine Eisdielen- und eine Arztpraxis überdauerten, darunter eine in das abfallende Vorgeäude bunkerartig hineinragende Tiefgarage, im Provirianthaus selbst häufig wechselnde Gastronomienutzungen von der Erlebnis-Brauerei

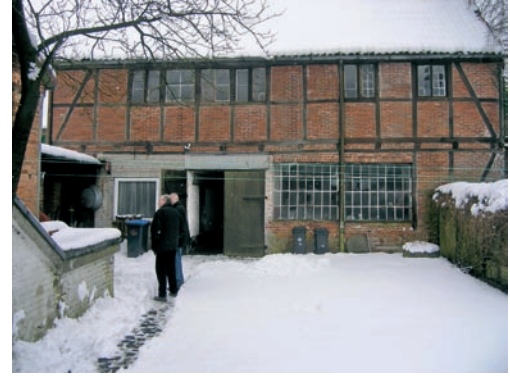
16 Ritterstraße 6. Zwischenzeitlich abgebrochene Hofbebauung.

bis zum China-Restaurant, einzelne Rechtsanwalts- und Arztpraxen und viel Leerstand. Hinter der aus dem späten 19. Jahrhundert stammenden Fassade des Traufenhauses Ritterstraße 6 entwickelte sich an zwei Höfen hintereinander bis in die Mitte des Quartiers ein Gewerbehof mit Bausubstanz des 17. bis 19. Jahrhunderts (Abb. 16), eine heruntergekommene Idylle mit Fachwerk- und Backsteinbauten, davon einer datiert 1846, und unter einem unscheinbaren Wirtschaftsgebäude durch einen Treppenschacht zugänglich sehr gediegen gemauerte Kellerräume, teils tonnengewölbt, teils mit verschiedenfarbig gemauerten Kreuzgratgewölben. Es handelte sich vermutlich um Brauereikeller und somit um letzte Reste des früher zahlreich im Neuwerk vertretenen Gewerbes. Nach einer Begehung mit den Denkmalschutzbehörden im Frühjahr 2006 wurden alle Hochbauten praktisch über Nacht abgebrochen, um einer möglichen Unterschutzstellung zuvorzukommen. Auch eine vom Eigentümer zugesagte Gebäudeuntersuchung konnte nicht mehr durchgeführt werden.

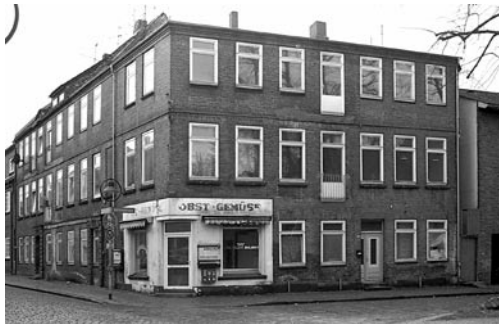
17 Kirchenstraße 1. Die unansehnliche Altbebauung.

Der gleiche Eigentümer hatte mit dem Gebäude Kirchenstraße 1 vollendete Tatsachen geschaffen. Hierbei handelte es sich um das Eckgebäude zur Königinstraße, einen dreigeschossigen Backsteinbau, der zwar zuletzt einen reichlich verwahrlosten Eindruck machte, jedoch an dieser städtebaulich sensiblen Lage direkt gegenüber der Garnisonkirche auf seine Sanierungsfähigkeit hin hätte überprüft werden müssen. Es handelte sich im Kern um einen zweigeschossigen Winkelbau mit der Hauptfassade zur Königinstraße; hier deuteten zwei rustizierte Portalrahmungen, von denen eine mittlerweile mit einem Fenster versehen war, die ursprünglich symmetrische Gliederung an (Abb. 17). Im späten 19. Jahrhundert war das

Gebäude aufgestockt worden, was ihm zusammen mit der flachen Überdeckung des Flügels zur Kirchenstraße und den typischen Modernisierungen der 1960er Jahre wie vor allem den Großflächenverglasungen der Fenster ein unansehnliches Äußeres verlieh. Die dem Bau innewohnenden Qualitäten wurden nicht gesehen.

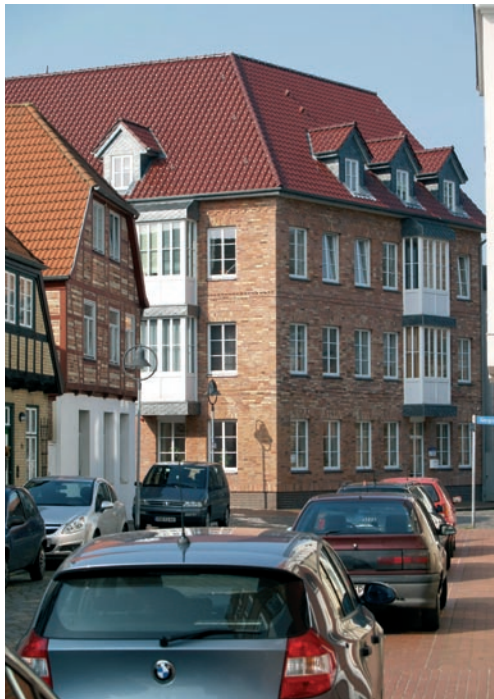
18 Kirchenstraße 1. Maßstabsloser Neubau.

An seiner Stelle entstand ohne viel Aufsehen ein Neubau, der die zweifelloste Disproportioniertheit des Vorgängers schamlos übernahm, zusätzlich mit steilem, ausgebauten Dach versehen und aus der Dreian-schaulich eine Viergeschossigkeit machte, ferner die soziale Wohltat „altengerechter“ Wohnungen mit mehrgeschossigen Erkern garnierte, ein im Neuwerk völlig fremdartiges Element. Gesteigert wird die Unübersehbarkeit durch das aufdringlich hellgelbe Verblendmauerwerk (Abb. 18).

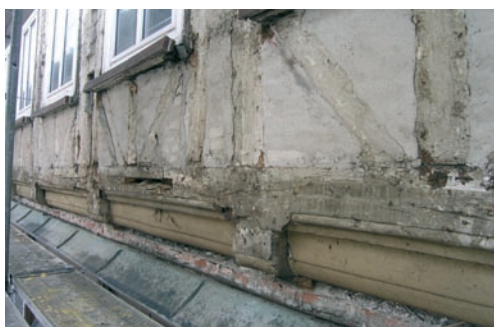
19 Königstraße 5. Fachwerk von 1700.

straße 5 praktisch baugleich mit den Nummern 6 und 8 war, jedenfalls, was die Kubatur und die Anzahl der Fensterachsen angeht. Das Fachwerk des Obergeschosses war zur Straße hin durch eine regelmäßige Reihung von eng gestellten doppelten Ständern zwischen den breiteren Fensterachsen gegliedert, die unter den Brüstungsriegeln der Fenster durch Fußbänder verstrebt waren.

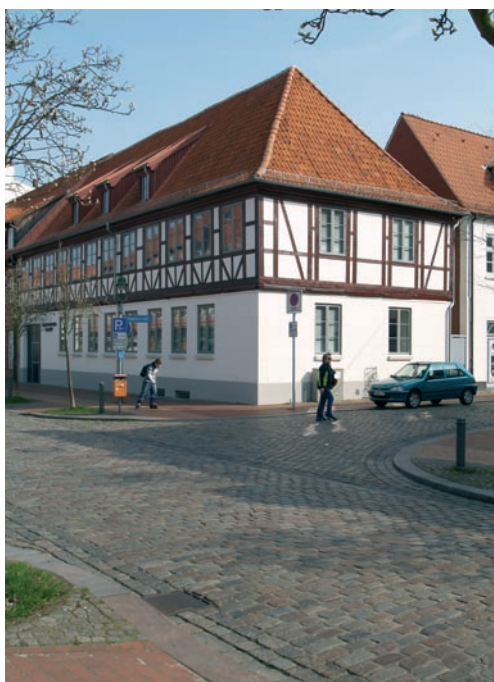
20 Königstraße 5. Kurzerhand neu gebaut.

Letztendlich blieb von dem Originalbau äußerlich nichts übrig. Angeblich war das zugegebenermaßen vom Zahn der Zeit angenagte Ständerwerk nicht zu halten, passte aber wohl eher nicht in die Vorstellungswelt der bauausführenden Architekten. Qualifizierte Sanierung von dreihundert Jahre altem Fachwerk ist umständlich, zeitaufwändig und kostenträchtig. Wie weit nun – tatsächlich und wenigstens noch – nach dem eindeutig erhaltenen Befund rekonstruiert wurde, lässt sich kaum mehr nachweisen, die Öffentlichkeit freut sich über ein „krönendes Schmuckstück“ im Neuwerk (Abb. 20), und man kann es ihr noch nicht einmal verdenken angesichts des Zustandes der noch verbliebenen Ursprungshäuser in der Straße. Der abschließende Befund für Nr. 5 lautet: Sanierung durch Zerstörung.

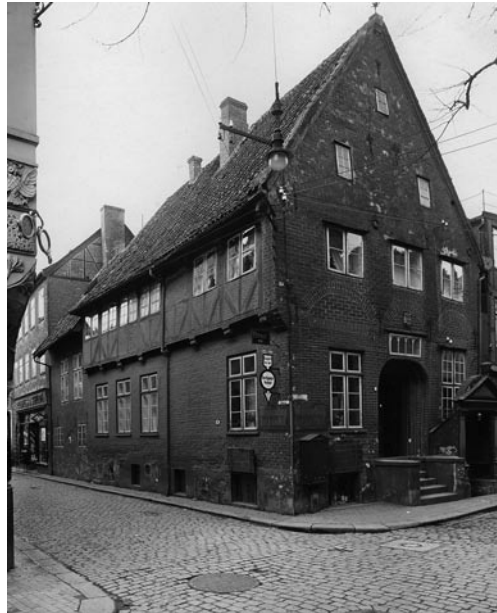
21 Mühlenstraße 1 noch unzerstört, vor dem Umbau von 1935.

Das Haus der Familie Gude, die mit Kaufleuten, Ratsherren und Bürgermeistern über Jahrhunderte die Geschichte der Stadt mit bestimmt hatte, war seit dem frühen 19. Jahrhundert als Ratsweinkeller genutzt und 1935 für eine Ladennutzung im Erdgeschoss radikal umgebaut worden. Bis dahin hatte es weitgehend sein altes Erscheinungsbild bewahrt, wenn auch die Erdgeschossfenster zur Hohen Straße und eines zur Mühlenstraße wahrscheinlich von einem Umbau des Jahres 1825 stammten (Abb. 21). Beherrschend an der Giebelfront zur Mühlenstraße war das noch gotisch anmutende Stufenportal über einer auf den Bürgersteig reichenden Freitreppe, daneben unter dem originalen Entlastungsbogen ein kleingesprosses Dielenfenster, vor dem sich ein Kellerzugang mit derbem Säulenportikus unvermittelt hochreckte. Über dem Pflaster liegende Fenster deuteten die Lage des Ratsweinkellers an. Nach einem Aufmaß von 1927 hatte er eine Balkendecke und bestand aus zwei größeren Räumen. Zierde der Traufseite des Hauses war und ist heute noch das Fachwerk im Obergeschoss auf profilierten Balkenköpfen mit kerbschnittverzierter Fußschwelle und Traufbrett auf beschnitzten Knaggen.

1935 wurde mit dem Keller auch das Portal samt Niedergang und Fenstern beseitigt, stattdessen an beiden Straßenseiten überdimensionierte Schaufenster für eine durchgehende Ladennutzung eingebrochen. Damit ging auch die Grundrissgliederung des ehemals hoch liegenden Erdgeschosses verloren, die dem Aufmaß zufolge noch ursprünglich gewesen war. Das

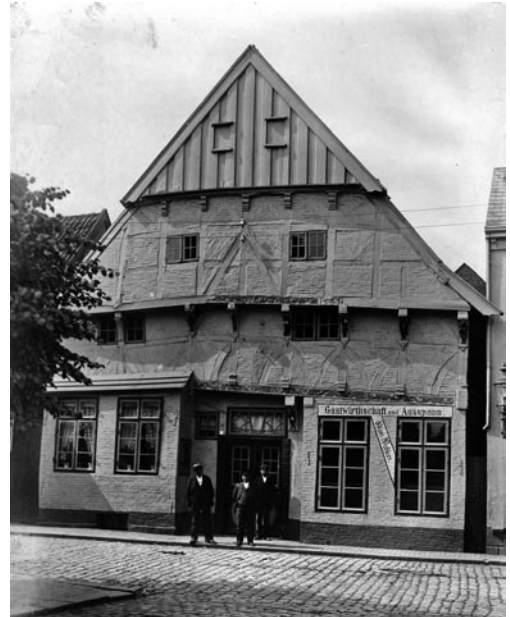
22 „Gastwirtschaft und Ausspann Hans Wohlers“, heute „Alter Landsknecht“, Schleifmühlenstraße 2, vor 1911 (Neubau des Hauses zur Linken).

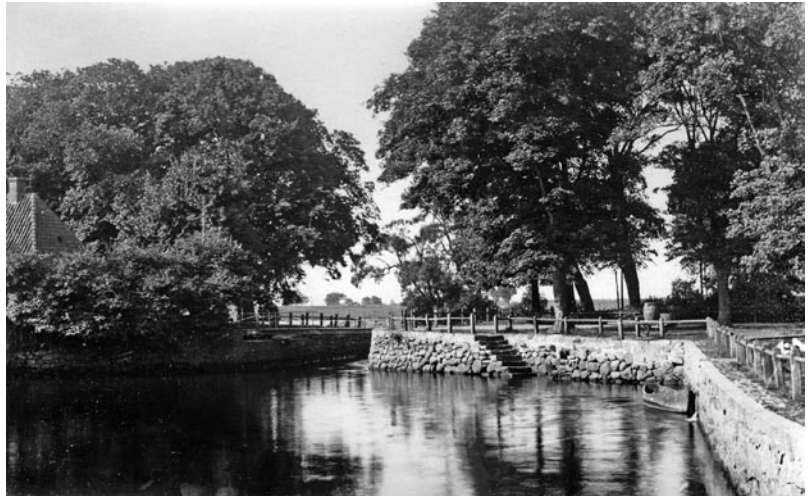
23 Schiffbrückenhafen mit alter Zufahrt, vor 1893.

fenbecken, das in der südöstlichen Ecke des unregelmäßigen Vierecks mittels einer schmalen Zufahrt durch den Hauptbefestigungswall für Schiffe erreichbar war (Abb. 23). Zu seinem Schutz lag davor in der Untereider das mächtige Doppelravelin Schnitters Eiland, das gleichzeitig den nördlichen Eiderdurchfluss sicherte. Die Niederlegung der Festungswerke und die Zuschüttung des Hafenbeckens nach 1893 beseitigte diese Situation, gleichwohl war sie in der Stadtopographie noch zu erahnen: der östliche Umriss von Schnitters Eiland zeichnet sich noch deutlich ab, die nordwestliche und die nordöstliche Randbebauung des Schiffbrückenplatzes steht an den Uferlinien des früheren Hafenbeckens und vor allem die gesamte westliche Seite öffnete den Blick nach außen.²⁰

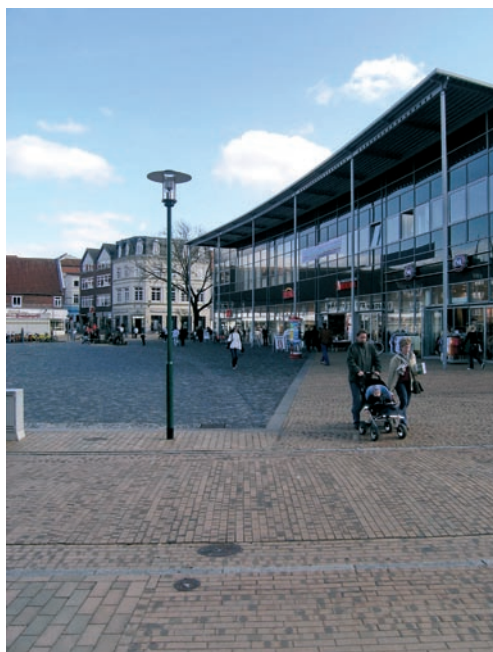
24 An gleicher Stelle das neue Kaufhaus, 2008.

Der Kaufhaus-Neubau, der in dürftiger städtebaulicher Begründung den nicht mehr vorhandenen Festungswall gleichsam vor dem geistigen Auge neu erstehen lassen sollte, tut dies in keiner Weise. Er geht weit über die Walllinie hinaus, sowohl im Westen wie im Osten und verkehrt die Verhältnisse von Platz/Hafen und Wall ins Gegenteil, indem er die doppelte Fläche des – verbliebenen – Platzes einnimmt (Abb. 24). Damit ragt er auch weit in die historisch gewachsene Freifläche hinein, die Flucht seiner Schaufront reicht von der Holsteiner zur Hohen Straße und steht damit, wenn man so will, mitten im ehemaligen Wasser des Hafenbeckens, so wie die Rückfront in der ehemaligen Untereider. In seiner Höhe verstellt er die Sichtverbindung zur Untereider bzw. zum Stadtsee, also aus historischer Sicht den einzigen Blick aus der Festung hinaus.

Auch die Architektur des Kaufhauses kann das Bedauern über diese Fehlplanung nicht mindern. Die verglaste Schauseite zum verbliebenen Restplatz wird von einem brett dünnen Flugdach auf Rundstützen in der Stärke von Regenfallrohren überfangen, was dieser Front einen Eindruck von abschlagbarer Schaustellerarchitektur verleiht. An den Seiten und an der rückwärtigen Front zur westlichen Altstadttangente verzichtete man auf jeglichen Anspruch, an einem sensiblen Punkt des Stadtbildes stehen gebaute Kiste aus Putz- und Klinkerflächen mit Blechabdeckung, sowie Parkpaletten hinter großflächigen Gitterfronten (Abb. 25).

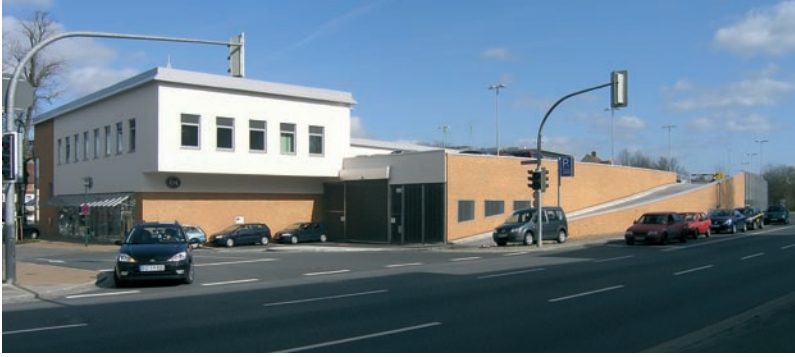
25 Rückseite des Kaufhauses zur Bleiche. Hauptsache verkehrsgerecht!
