## PRÜFBERICHT - NR. 1/4638/2009

| Baumaßnahme / Projekt: | B 5, Abschnitt 770 und 780, Stedesand – Risum-Lindholm |
| Art der Probe(n): | Bohrkerne aus einer Bundesstraße |

**Baumaßnahme:** B 5, Stedesand - Risum-Lindholm, Abschnitt 760 - 780

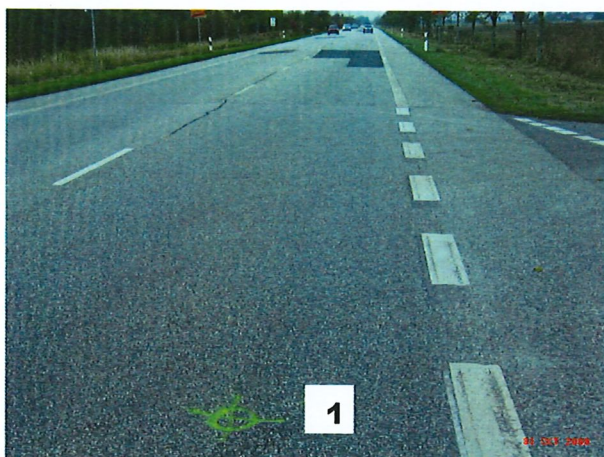
**Bild Nr. 1:** Entnahmestelle Bohrkern Nr. 1

| Bohrkern | Nr. | 1 |
|---|---|---|
| Entnahmestelle | B 5, Abs. 770, Station 0+350 rechts, 1,00 m vom Fahrbahnrand | |

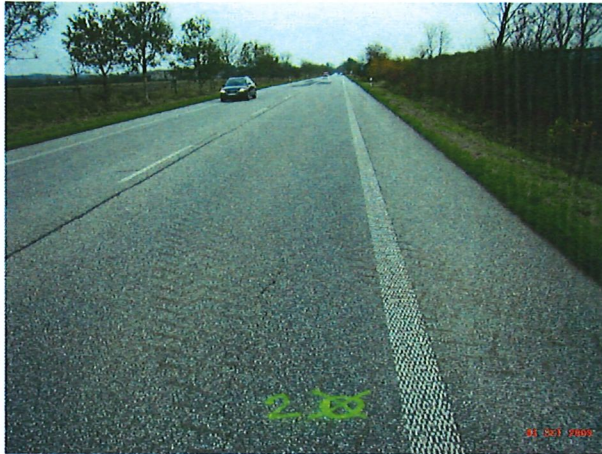
**Bild Nr. 3:** Entnahmestelle Bohrkern Nr. 2

| Entnahmestelle | | <b>B 5, Abs. 770, Station 0+700 links, 2,10 m vom Fahrbahnrand</b> | |

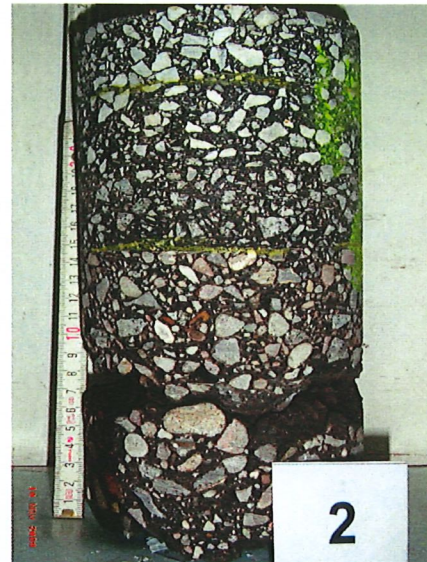
**Bild Nr. 4:** Mantelfläche Bohrkern Nr. 2

| Deckschicht 0/11 hell | | <b>3,3</b> | <b>pechfrei</b> |
| Asphaltbinder 0/11 | | <b>7,4</b> | <b>pechfrei</b> |
| Asphalttragschicht 0/32 | | <b>15,3</b> | <b>pechfrei</b> |
| <b>Gesamtdicke geb. Schichten</b> | | <b>26,0</b> | |

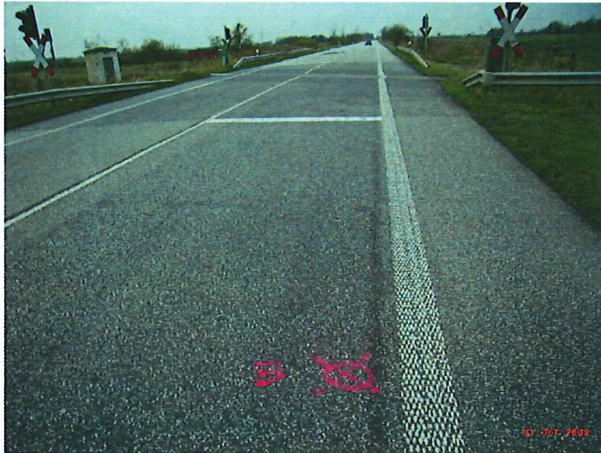
**Bild Nr. 5:** Entnahmestelle Bohrkern Nr. 3

| Entnahmestelle | <b>B 5, Abs. 770, Station 1+050 rechts, 2,00 m vom Fahrbahnrand</b> | |

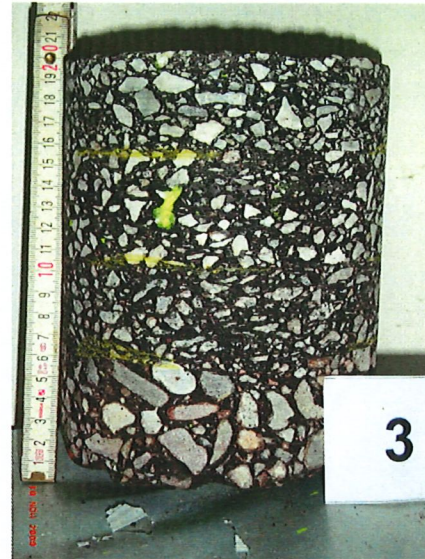
**Bild Nr. 6:** Mantelfläche Bohrkern Nr. 3

| Deckschicht 0/11 hell | <b>3,9</b> | <b>pechfrei</b> |
| Deckschicht 0/11 hell | <b>5,0</b> | <b>pechfrei</b> |
| Asphaltbinder 0/11 | <b>3,8</b> | <b>pechfrei</b> |
| Asphalttragschicht 0/32 | <b>6,3</b> | <b>pechfrei</b> |
| <b>Gesamtdicke geb. Schichten</b> | <b>19,0</b> | |

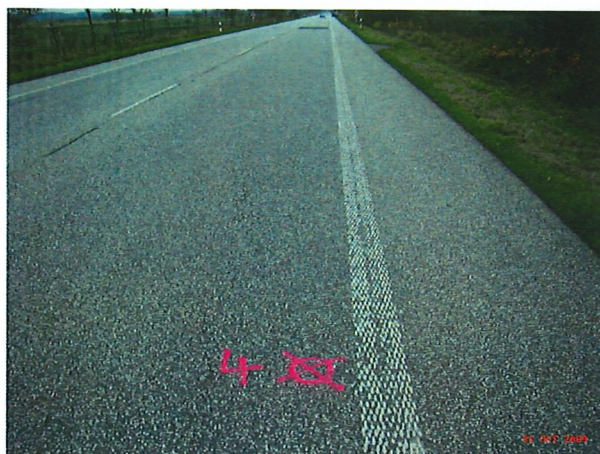
**Bild Nr. 7:** Entnahmestelle Bohrkern Nr. 4

| Entnahmestelle | <b>B 5, Abs. 770, Station 1+400 links, 2,10 m vom Fahrbahnrand</b> | |

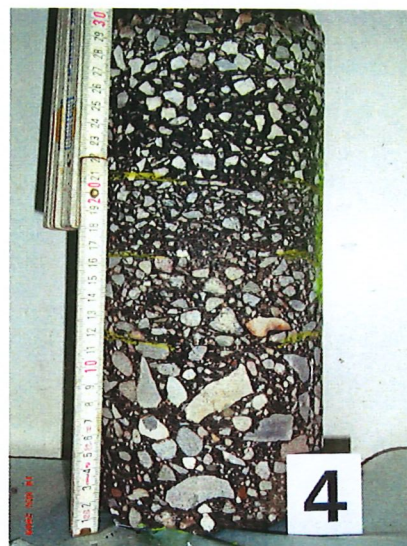
**Bild Nr. 8:** Mantelfläche Bohrkern Nr. 4

| Deckschicht 0/11 hell | <b>9,6</b> | <b>pechfrei</b> |
| Asphaltbinder 0/11 | <b>4,3</b> | <b>pechfrei</b> |
| Asphalttragschicht 0/32 | <b>5,0</b> | <b>pechfrei</b> |
| Asphalttragschicht 0/32 | <b>11,1</b> | <b>pechfrei</b> |
| <b>Gesamtdicke geb. Schichten</b> | <b>30,0</b> | |

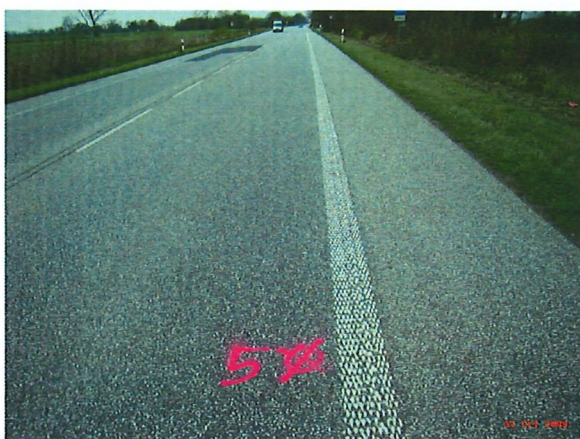
**Bild Nr. 9:** Entnahmestelle Bohrkern Nr. 5

| Entnahmestelle | <b>B 5, Abs. 780, Station 0+300 rechts, 2,05 m vom Fahrbahnrand</b> | |

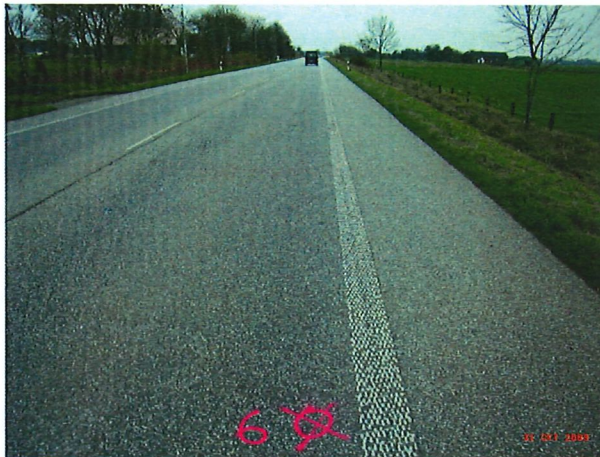
**Bild Nr. 11:** Entnahmestelle Bohrkern Nr. 6

| Entnahmestelle | <b>B 5, Abs. 780, Station 0+700 links, 2,10 m vom Fahrbahnrand</b> | |

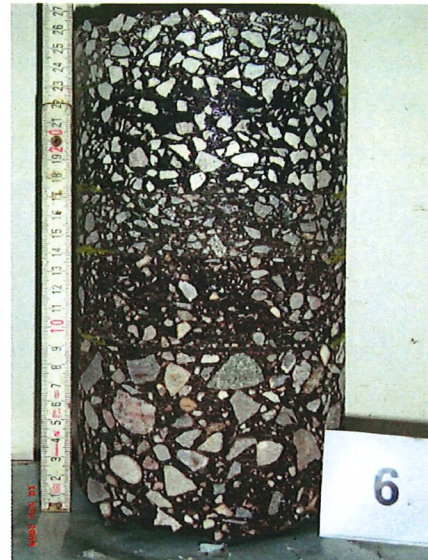
**Bild Nr. 12:** Mantelfläche Bohrkern Nr. 6

| Deckschicht 0/11 hell | <b>3,5</b> | <b>pechfrei</b> |
| Deckschicht 0/11 hell | <b>5,2</b> | <b>pechfrei</b> |
| Asphaltbinder 0/11 | <b>3,3</b> | <b>pechfrei</b> |
| Asphalttragschicht 0/22 | <b>4,4</b> | <b>pechfrei</b> |
| Asphalttragschicht 0/32 | <b>10,1</b> | <b>pechfrei</b> |
| <b>Gesamtdicke geb. Schichten</b> | <b>26,5</b> | |

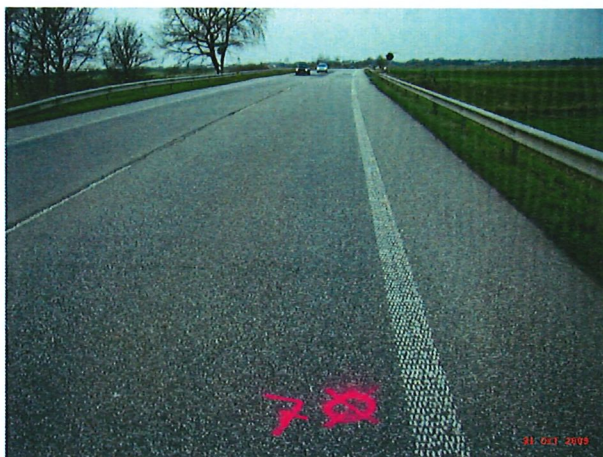
**Bild Nr. 13:** Entnahmestelle Bohrkern Nr. 7

| Bohrkern | Nr. | 7 |
|---|---|---|
| Entnahmestelle | B 5, Abs. 780, Station 1+100 rechts, 1,90 m vom Fahrbahnrand | |

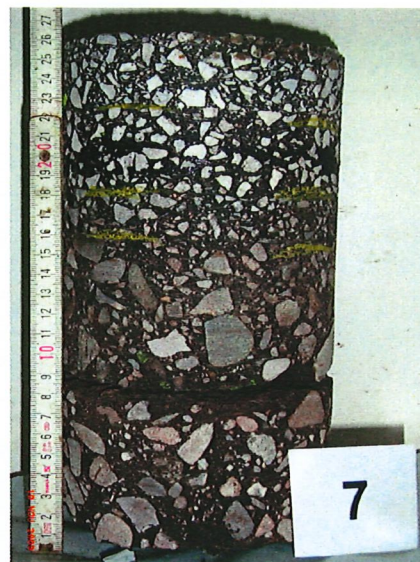
**Bild Nr. 14:** Mantelfläche Bohrkern Nr. 7

| Bohrkern | Nr. | 7 |
|---|---|---|
| Deckschicht 0/11 hell | 3,5 | pechfrei |
| Deckschicht 0/11 hell | 3,9 | pechfrei |
| Asphaltbinder 0/11 | 2,1 | pechfrei |
| Asphalttragschicht 0/32 | 7,5 | pechfrei |
| Asphalttragschicht 0/32 | 8,0 | pechfrei |
| <b>Gesamtdicke geb. Schichten</b> | <b>25,0</b> | |

\_\_\_ Einbaulagen voneinander gelöst

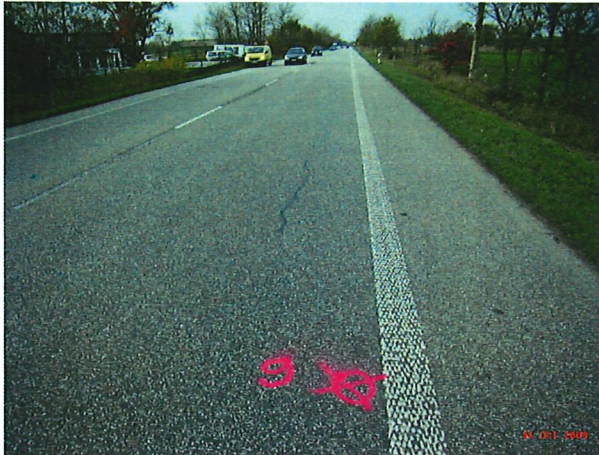
**Bild Nr. 17:** Entnahmestelle Bohrkern Nr. 9

| Entnahmestelle | <b>B 5, Abs. 780, Station 1+900 rechts, 1,95 m vom Fahrbahnrand</b> | |

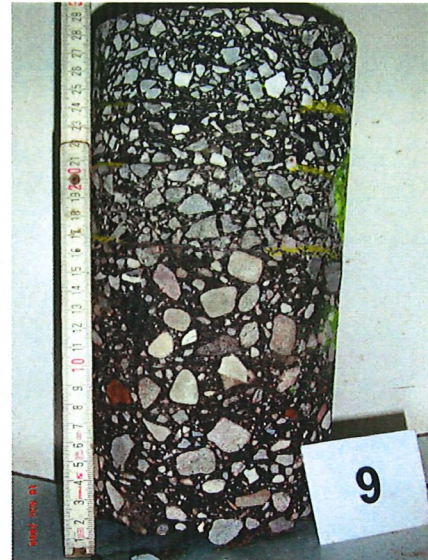
**Bild Nr. 18:** Mantelfläche Bohrkern Nr. 9

| Deckschicht 0/11 hell | <b>4,6</b> | <b>pechfrei</b> |
| Deckschicht 0/11 hell | <b>3,2</b> | <b>pechfrei</b> |
| Asphaltbinder 0/16 | <b>4,0</b> | <b>pechfrei</b> |
| Asphalttragschicht 0/32 | <b>15,2</b> | <b>pechfrei</b> |
| <b>Gesamtdicke geb. Schichten</b> | <b>27,0</b> | |

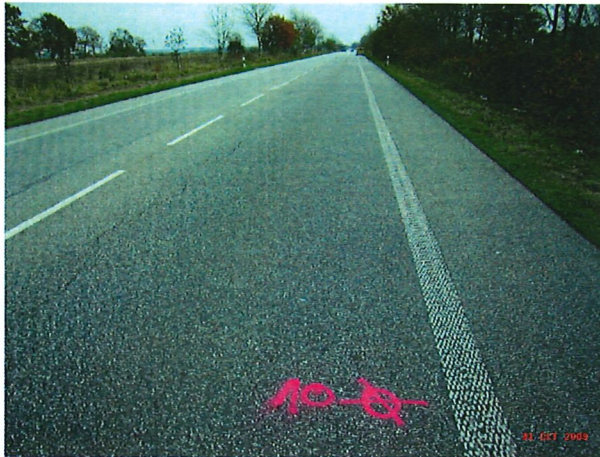
**Bild Nr. 19:** Entnahmestelle Bohrkern Nr. 10

| Bohrkern | Nr. | 10 |
|---|---|---|
| Entnahmestelle | B 5, Abs. 780, Station 2+300 links, 2,20 m vom Fahrbahnrand | |

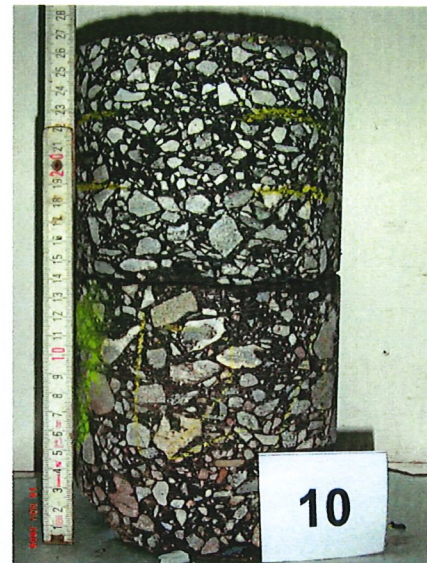
**Bild Nr. 20:** Mantelfläche Bohrkern Nr. 10

| Bohrkern | Nr. | 10 |
|---|---|---|
| Deckschicht 0/11 hell | 4,0 | pechfrei |
| Deckschicht 0/11 hell | 3,5 | pechfrei |
| Asphaltbinder 0/16 | 4,5 | pechfrei |
| Asphalttragschicht 0/32 | 12,5 | pechfrei |
| <b>Gesamtdicke geb. Schichten</b> | <b>27,0</b> | |

— Einbaulagen voneinander gelöst

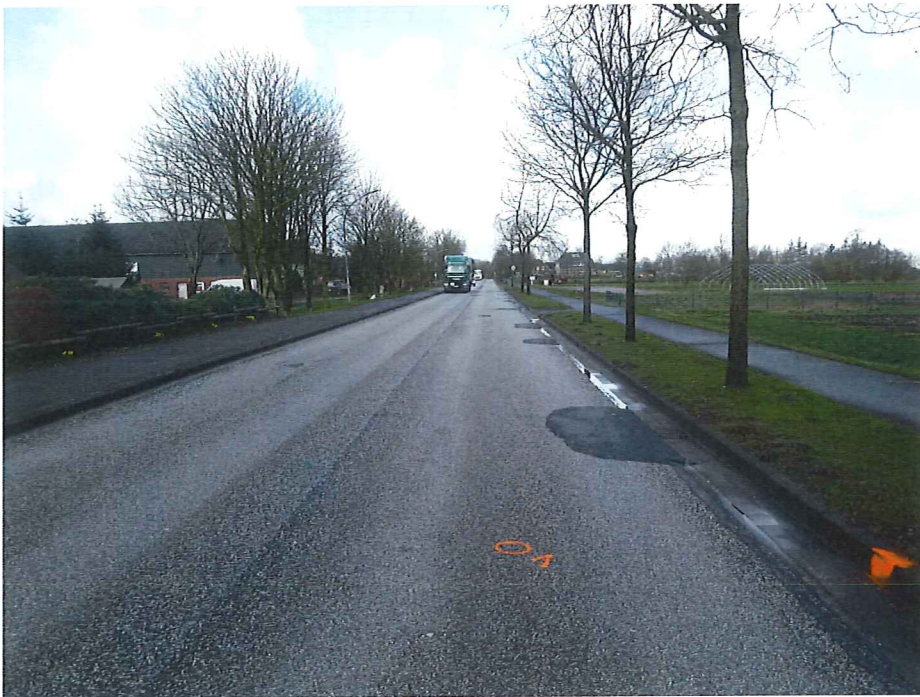
**Entnahmestelle 1:** Abs. 760, Station 0,400 rechts, 1,70 m vom Bordstein

| Schicht | Schichtdicke<br>[cm] | äußere<br>Beschaffenheit | PAK nach<br>EPA [mg/kg] | |
|---|---|---|---|---|
| Deckschicht 0/11, aufgehellt | 3,5 | } augenscheinlich<br>schadensfrei | } | 0 - 10,8 cm:<br>0 |
| Deckschicht 0/8 | 1,3 | offenporig | | 10,8 - 18,5 cm: |
| Asphalttragschicht | 6,4 | } augenscheinlich<br>schadensfrei | } | 1,4<br>18,5 - 32 cm:<br>0 |
| Asphaltaufbau, gesamt | 32,0 | Korngrößenverteilung | Umweltverträglichkeit | |

**augenscheinlich frostsicher:** mind. bis 80 cm

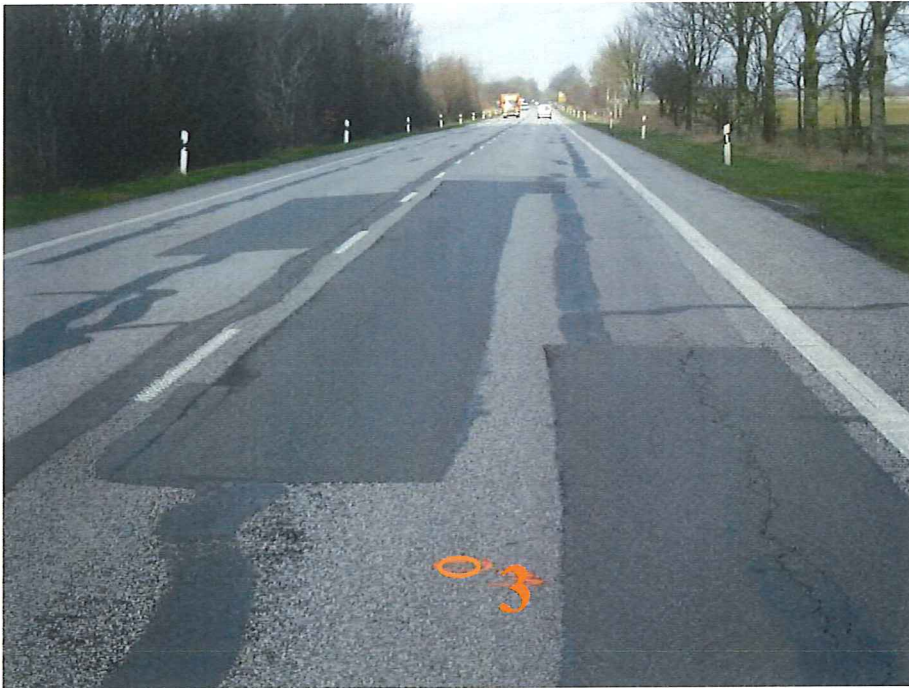
**Entnahmestelle 3:** Abs. 770, Station 0,600 rechts, 1,90 m von der Fahrbahnmarkierung

| Schicht | Schichtdicke<br>[cm] | äußere<br>Beschaffenheit | PAK nach<br>EPA [mg/kg] | |
|---|---|---|---|---|
| Deckschicht 0/11, aufgehellt | 3,9 | } augenscheinlich<br>schadensfrei | } 0 - 11,9 cm:<br>9,0 | |
| Asphalttragschicht | 1,8 | | } 11,9 - 17,4 cm:<br><b>93,8</b> | |
| Asphalttragschicht | 4,0 | | } 17,4 - 22,5 cm:<br><b>163</b> | |
| Asphalttragschicht | 4,2 | | } 22,5 - 24,5 cm: <b>1920</b> | |
| Asphaltaufbau, gesamt | 24,5 | Korngrößenverteilung | Umweltverträglichkeit | |

augenscheinlich frostsicher: mind. bis 80 cm

| Bohrkern | Entnahmestelle | Tiefenlage | PAK nach EPA [mg/kg] | Phenolindex [mg/l] | Verwertungs-klasse |
|---|---|---|---|---|---|
| 3 | Abs. 770,<br>Stat. 0,600 rechts | 0 - 11,9 cm | 9,0 | < 0,01 | A |
| | | 11,9 - 17,4 cm | 93,8 | 0,05 | B |
| | | 17,4 - 22,5 cm | 163 | < 0,01 | B |
| | | 22,5 - 24,5 cm | 1920 | < 0,01 | B |

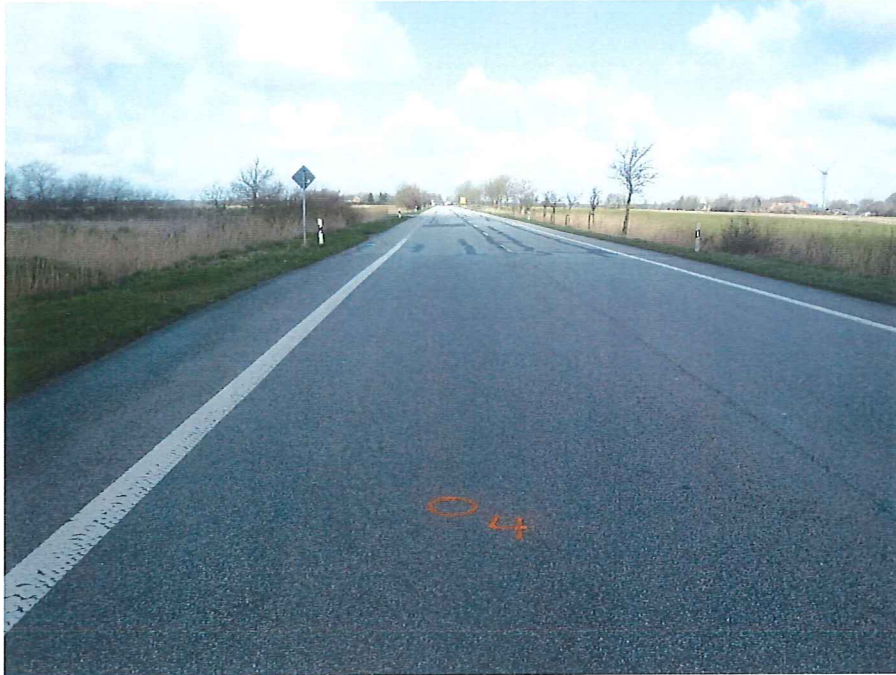
**Entnahmestelle 4:** Abs. 770, Station 1,070 links, 1,40 m von der  
Fahrbahnmarkierung

| Schicht | Schichtdicke<br>[cm] | äußere<br>Beschaffenheit | PAK nach<br>EPA [mg/kg] | |
|---|---|---|---|---|
| Deckschicht 0/11, aufgehell | 4,4 | } augenscheinlich<br>schadensfrei | } -keine<br>Prüfung- | |
| <b>Asphaltaufbau, gesamt</b> | <b>32,0</b> | <b>Korngrößenverteilung</b> | <b>Umweltverträglichkeit</b> | |

augenscheinlich frostsicher: mind. bis 190 cm

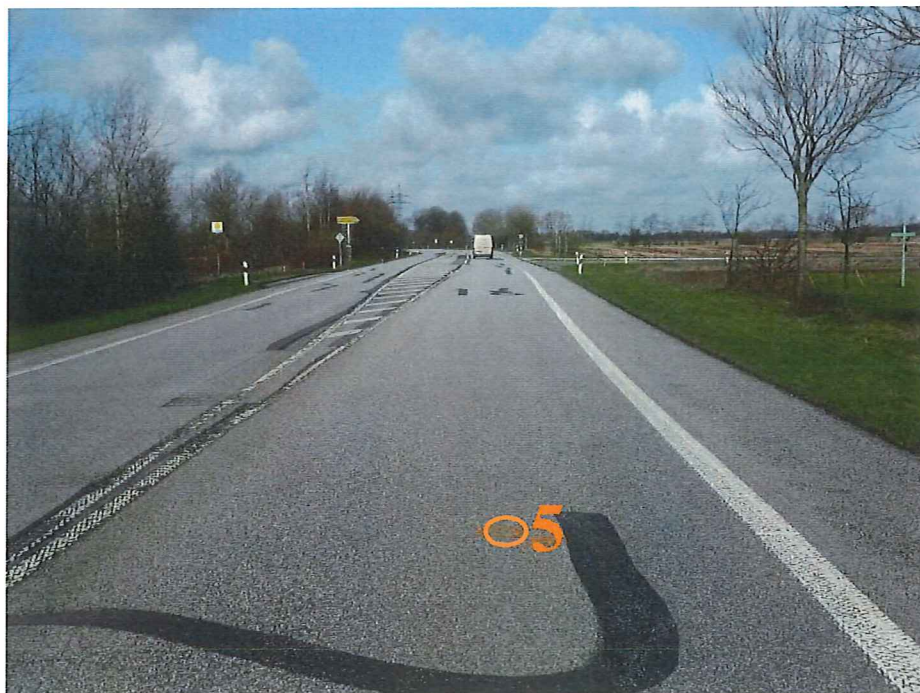
**Entnahmestelle 5:** Abs. 770, Station 1,600 rechts, 1,40 m von der  
Fahrbahnmarkierung

| Schicht | Schichtdicke<br>[cm] | äußere<br>Beschaffenheit | PAK nach<br>EPA [mg/kg] | |
|---|---|---|---|---|
| Deckschicht 0/11, aufgehell | 3,5 | } augenscheinlich<br>schadensfrei | } 0 - 8 cm:<br>3,4 | } 8 - 17 cm:<br><b>148</b> |
| Asphalttragschicht | 6,6 | } Materialverluste | } 17 - 35 cm:<br><b>31,8</b> | |
| Asphaltaufbau, gesamt | 35,0 | Korngrößenverteilung | Umweltverträglichkeit | |

augenscheinlich frostsicher: bis 51 cm

| Bohrkern | Entnahmestelle | Tiefenlage | PAK nach EPA [mg/kg] | Phenolindex [mg/l] | Verwertungs-klasse |
|---|---|---|---|---|---|
| 5 | Abs. 770,<br>Stat. 1,600 rechts | 0 - 8 cm | 3,4 | < 0,01 | A |
| | | 8 - 17 cm | 148 | 0,09 | B |
| | | 17 - 35 cm | 31,8 | < 0,01 | B |

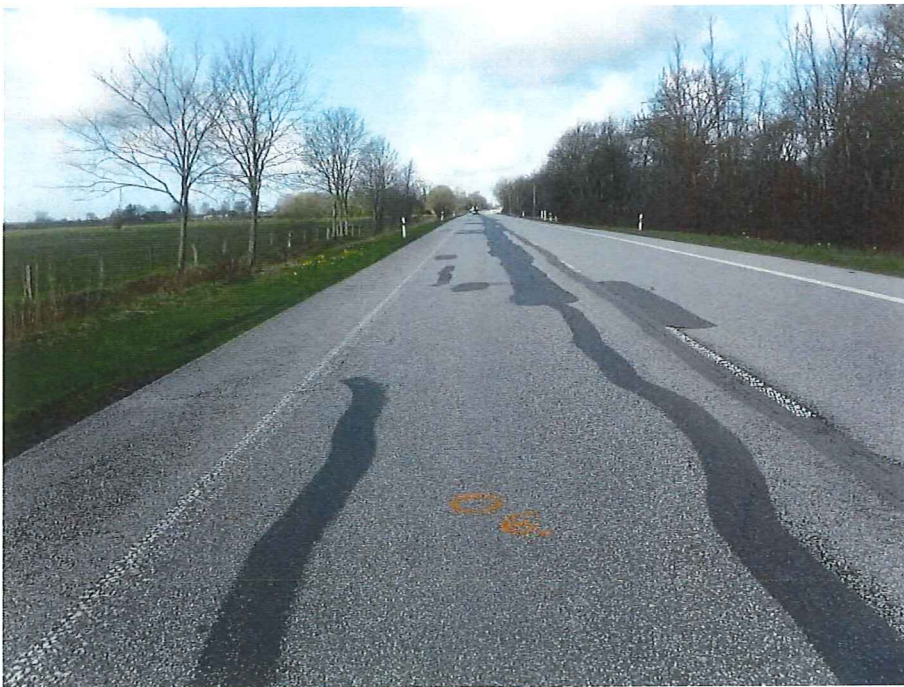
**Entnahmestelle 6:** Abs. 780, Station 0,420 links, 1,30 m von der  
Fahrbahnmarkierung

| Schicht | Schichtdicke<br>[cm] | äußere<br>Beschaffenheit | PAK nach<br>EPA [mg/kg] | |
|---|---|---|---|---|
| Deckschicht 0/11, aufgehellte | 3,6 | } augenscheinlich<br>schadensfrei | } | -keine<br>Prüfung- |
| Asphaltaufbau, gesamt | 28,0 | Korngrößenverteilung | Umweltverträglichkeit | |

augenscheinlich frostsicher: mind. bis 80 cm

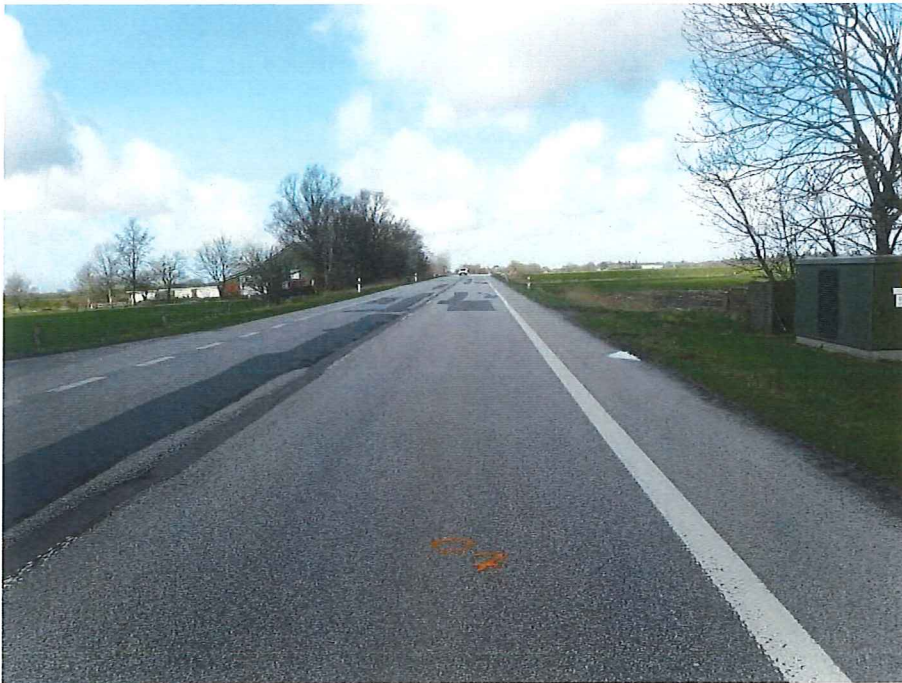
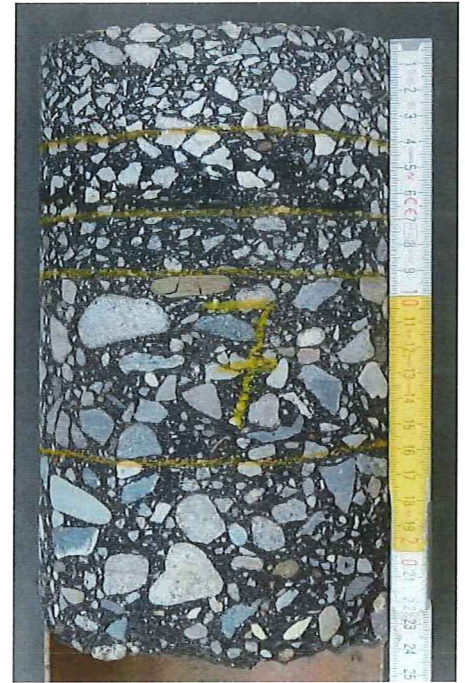
**Entnahmestelle 7:** Abs. 780, Station 0,950 rechts, 1,20 m von der  
Fahrbahnmarkierung

| Schicht | Schichtdicke<br>[cm] | äußere<br>Beschaffenheit | PAK nach<br>EPA [mg/kg] | |
|---|---|---|---|---|
| Deckschicht 0/11, aufgehellt | 4,0 | } augenscheinlich<br>schadensfrei | } -keine<br>Prüfung- | |
| <b>Asphaltaufbau, gesamt</b> | <b>24,0</b> | <b>Korngrößenverteilung</b> | <b>Umweltverträglichkeit</b> | |

augenscheinlich frostsicher: mind. bis 80 cm

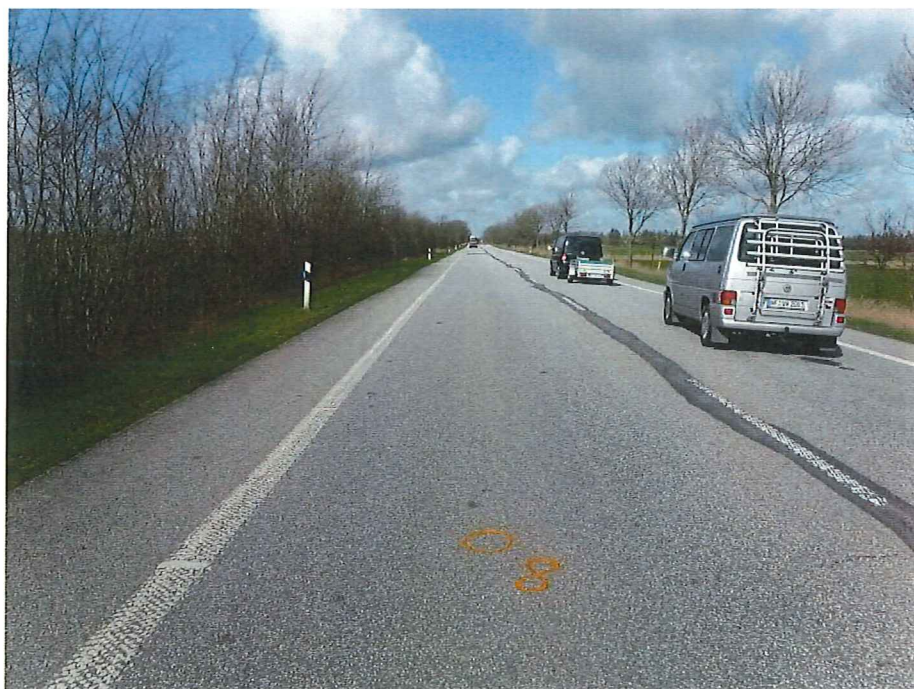
**Entnahmestelle 8:** Abs. 780, Station 1,480 links, 1,30 m von der  
Fahrbahnmarkierung

| Schicht | Schichtdicke<br>[cm] | äußere<br>Beschaffenheit | PAK nach<br>EPA [mg/kg] | |
|---|---|---|---|---|
| Deckschicht 0/11, aufgehell | 5,7 | augenscheinlich<br>schadensfrei | 0 - 5,7 cm: 0 | |
| Asphalttragschicht | 5,2 | Materialverluste<br>mechanisch zerstört | 0 | |
| <b>Asphaltaufbau, gesamt</b> | <b>51,0</b> | <b>Korngrößenverteilung</b> | <b>Umweltverträglichkeit</b> | |

augenscheinlich frostsicher: mind. bis 140 cm

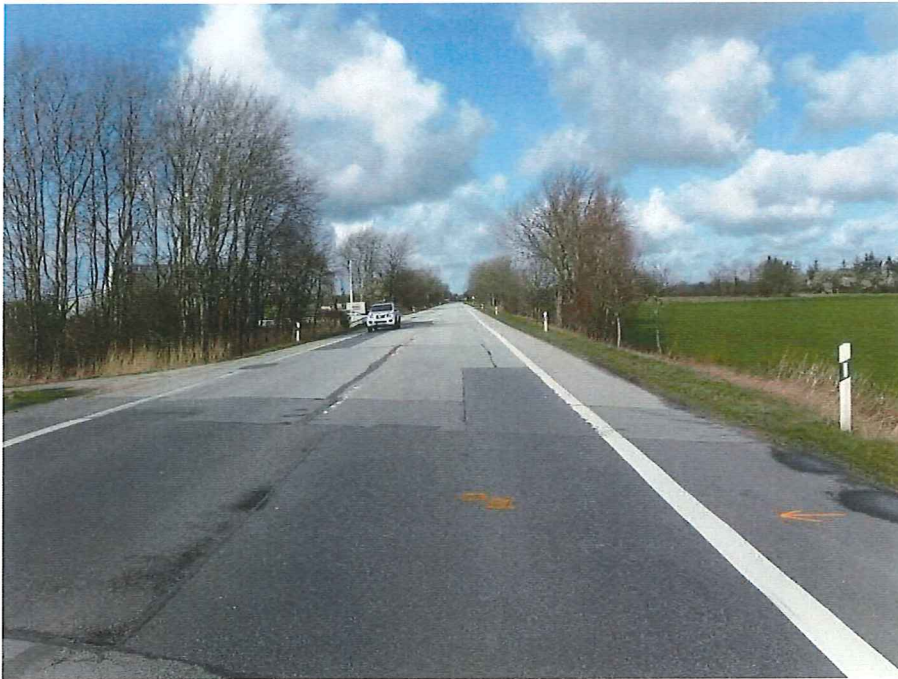
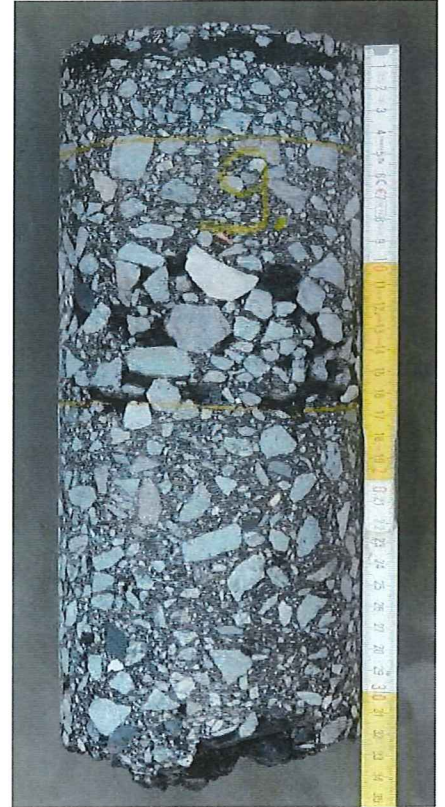
**Entnahmestelle 9:** Abs. 780, Station 1,850 rechts, 1,50 m von der  
Fahrbahnmarkierung

| Schicht | Schichtdicke<br>[cm] | äußere<br>Beschaffenheit | PAK nach<br>EPA [mg/kg] | |
|---|---|---|---|---|
| Deckschicht 0/11 | 5,0 | augensch. schadensfrei | } -keine<br>Prüfung- | |
| Asphalttragschicht | 11,5 | offenporig | | |
| <b>Asphaltaufbau, gesamt</b> | <b>33,5</b> | <b>Korngrößenverteilung</b> | <b>Umweltverträglichkeit</b> | |

augenscheinlich frostsicher: bis 60 cm

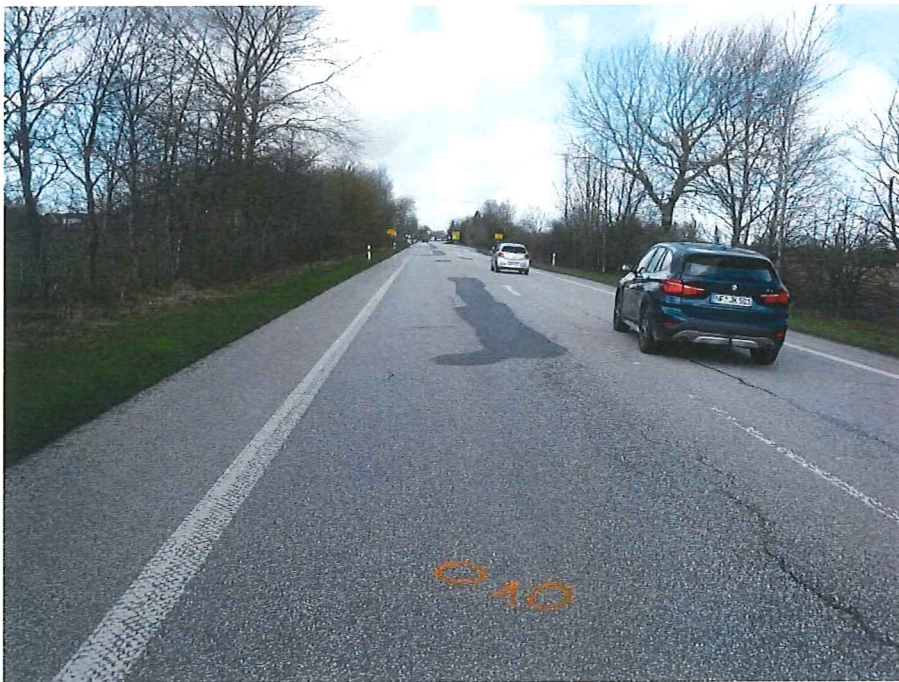
**Entnahmestelle 10:** Abs. 780, Station 2,300 links, 1,40 m von der  
Fahrbahnmarkierung

| Schicht | Schichtdicke<br>[cm] | äußere<br>Beschaffenheit | PAK nach<br>EPA [mg/kg] | |
|---|---|---|---|---|
| Deckschicht 0/11, aufgehell | 4,5 | } augenscheinlich<br>schadensfrei<br>offenporig | } | 0 - 11,5 cm:<br>0 |
| Asphalttragschicht | 12,1 | } augenscheinlich<br>schadensfrei | } | 11,5 - 23,6 cm: 12,5 |
| Asphalttragschicht | 10,1 | mechanisch zerstört | | 29,9 - 40,0 cm: 6,0 |
| Asphaltaufbau, gesamt | 40,0 | Korngrößenverteilung | Umweltverträglichkeit | |

---- kein Schichtenverbund vorhanden

**augenscheinlich frostsicher: bis 58 cm**

| Bohrkern | Entnahmestelle | Tiefenlage | PAK nach EPA [mg/kg] | Phenolindex [mg/l] | Verwertungs-klasse |
|---|---|---|---|---|---|
| 10 | Abs. 780,<br>Stat. 2,300 links | 0 - 11,5 cm | 0 | < 0,01 | A |
| | | 11,5 - 23,6 cm | 12,5 | < 0,01 | A |
| | | 23,6 - 29,9 cm | 124 | 0,01 | B |
| | | 29,9 - 40 cm | 6,0 | < 0,01 | A |
