# Untersuchungsbefund Nr. 4521/22

**Baumaßnahme:** L 26, Hemmelsmark - Vogelsang, Abschnitt 010, 030 und 040

**Bohrkerne und ungebundene Schichten**

Bohrkern- und Bodenentnahmen sowie labortechnische Untersuchungen

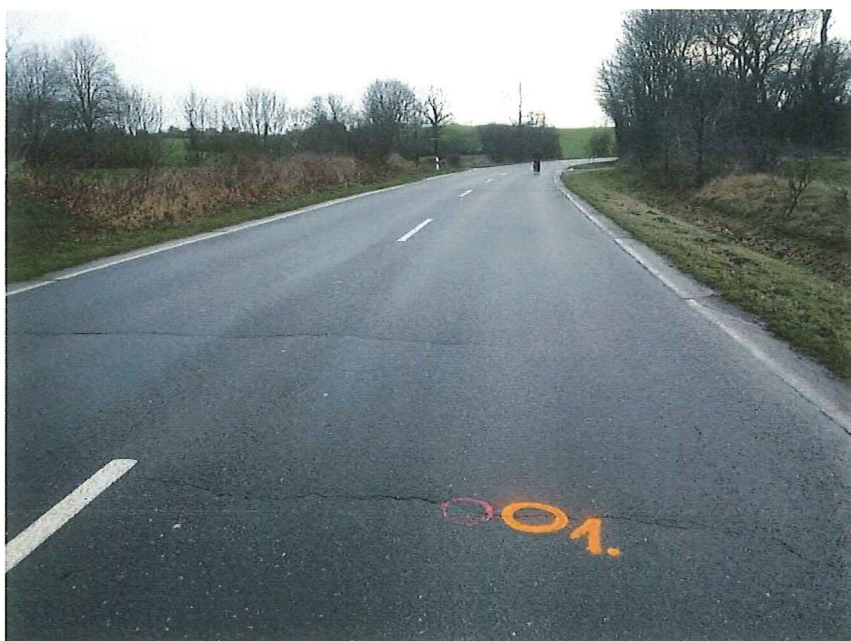
**Entnahmestelle 1:** -Entnahme über Querriss-  
Abs. 010, Station 0,350 rechts,  
1,5 m von der Fahrbahnmarkierung

Schicht	Schichtdicke [cm]	Verfärbung n. d. Lacksprühverf.	äußere Beschaffenheit
Deckschicht 0/11	5,1	nein	} Riss Riss/erhebliche Materialverluste Riss/Materialverluste
Asphalttragschicht	2,4	nein	
Asphalttragschicht	8,5	nein	
Asphalttragschicht	8,0	nein	
<b>Asphaltaufbau, gesamt</b>	<b>24,0</b>		
Kies-Sand-Gemisch	21		
Sand-Kies-Gemisch	35		
<b>untersuchter Aufbau, gesamt</b>	<b>80</b>

---- kein Schichtenverbund vorhanden

**augenscheinlich frostsicher:** mind. bis 80 cm

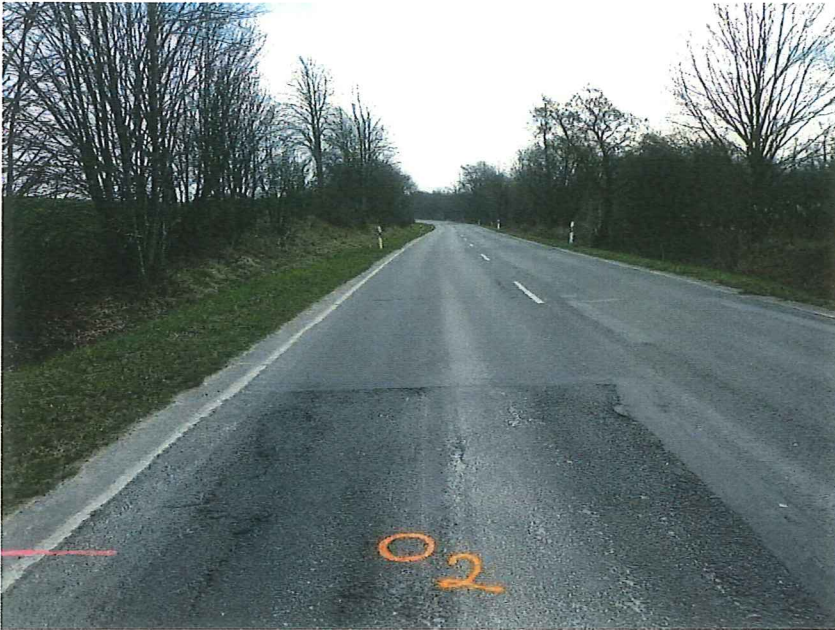
**Entnahmestelle 2:** Abs. 010, Station 0,725 links, 1,5 m von der Fahrbahnmarkierung

Schicht	Schichtdicke [cm]	Verfärbung n. d. Lacksprühverf.	äußere Beschaffenheit	Bindemittelkenndaten	
				Erweichungs- punkt Ring u. Kugel [°C]	Nadel- penetration [1/10 mm]
Deckschicht 0/8	4,4	nein	} augenscheinlich schadensfrei	71,0	19
Asphalttragschicht	3,6	nein		-	-
Asphalttragschicht	5,6	nein		} 90,5	} 7
Asphalttragschicht	4,9	nein			
Asphalttragschicht	----- 5,5	nein	Materialverluste		
<b>Asphaltaufbau, gesamt</b>	<b>24,0</b>				
Kies-Schluff-Gemisch + 1 Stein	36				
Sand-Schluff-Gemisch	20				
<b>untersuchter Aufbau, gesamt</b>	<b>80</b>

---- kein Schichtenverbund vorhanden

**augenscheinlich frostsicher:** bis 24 cm

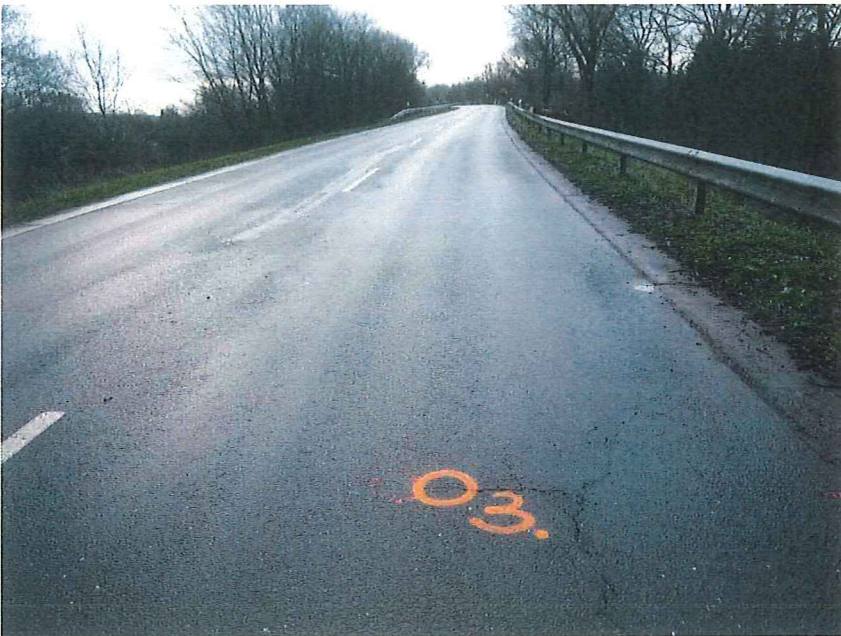
**Entnahmestelle 3:** -Entnahme über Querriss-

Schicht	Schichtdicke [cm]	Verfärbung n. d. Lacksprühverf.	äußere Beschaffenheit
Deckschicht 0/11	3,8	nein	} Riss  zerfallen Riss/Materialverluste
Asphalttragschicht	3,8	nein	
Asphalttragschicht	4,2	nein	
Asphalttragschicht	5,7	nein	
Asphalttragschicht	3,5	nein	
<b>Asphaltaufbau, gesamt</b>	<b>21,0</b>		
Kies-Sand-Gemisch	19		
Sand-Schluff-Gemisch	40		
<b>untersuchter Aufbau, gesamt</b>	<b>80</b>

---- kein Schichtenverbund vorhanden

augenscheinlich frostsicher: bis 40 cm

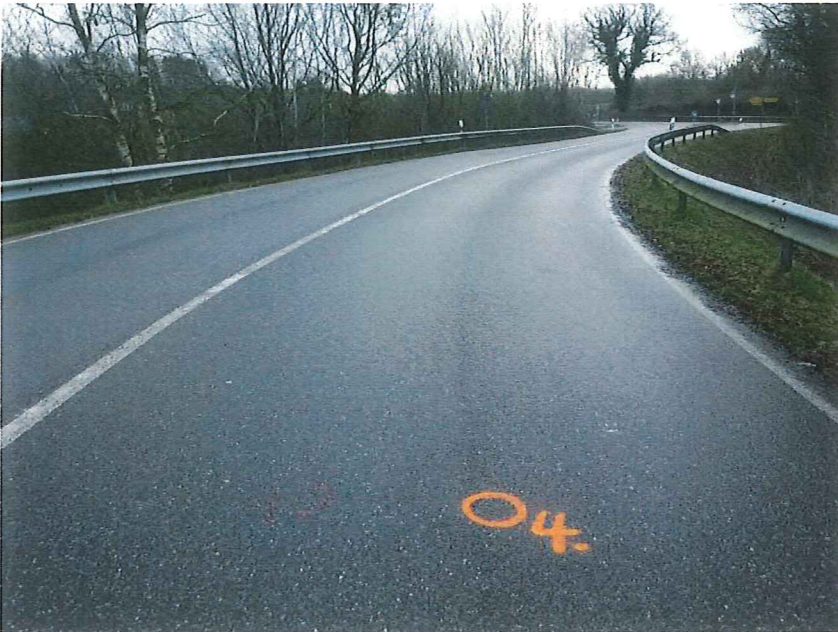
**Entnahmestelle 4:** Abs. 030, Station 0,070 rechts, 1,6 m von der Fahrbahnmarkierung

Schicht	Schichtdicke [cm]	Verfärbung n. d. Lacksprühverf.	äußere Beschaffenheit
Deckschicht 0/8	3,7	nein	} augenscheinlich schadensfrei
Asphalttragschicht	3,5	nein	
Asphalttragschicht	3,9	nein	
Asphalttragschicht	5,5	nein	
<b>Asphaltaufbau, gesamt</b>	<b>16,6</b>		
Sand-Schluff-Gemisch	18,4		
Kies-Schluff-Gemisch + Steine	25		
Sand-Schluff-Gemisch	20		
<b>untersuchter Aufbau, gesamt</b>	<b>80</b>

augenscheinlich frostsicher: bis 16,6 cm

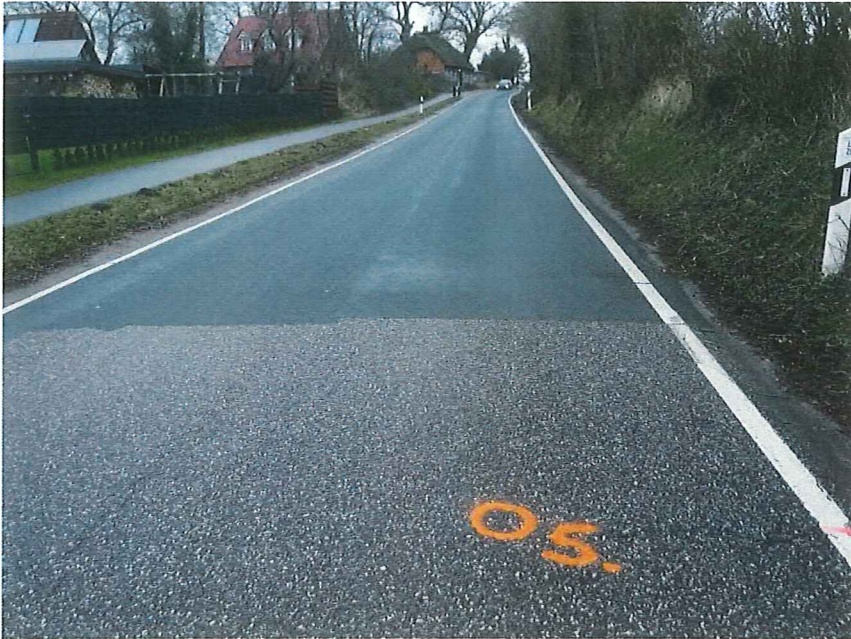
**Entnahmestelle 5:** Abs. 030, Station 0,400 rechts, 1,0 m von der Fahrbahnmarkierung

Schicht	Schichtdicke [cm]	Verfärbung n. d. Lacksprühverf.	äußere Beschaffenheit	PAK nach EPA [mg/kg]
Deckschicht 0/11	1,8	nein	} augenscheinlich schadensfrei*	-
Deckschicht 0/8	2,5	nein		-
Asphalttragschicht	2,8	nein		-
Asphalttragschicht	9,0	nein		-
Einstreudecke	0,6	ja		} <b>527</b>
Schottereinstreudecke	1,3	ja		
<b>Asphaltaufbau, gesamt</b>	<b>18,0</b>			
Kies-Schluff-Gemisch	22			
Sand-Kies-Gemisch	20			
Sand-Kies-Gemisch	20			
<b>untersuchter Aufbau, gesamt</b>	<b>80</b>

\* ---- kein Schichtenverbund vorhanden

augenscheinlich frostsicher: bis 18 cm

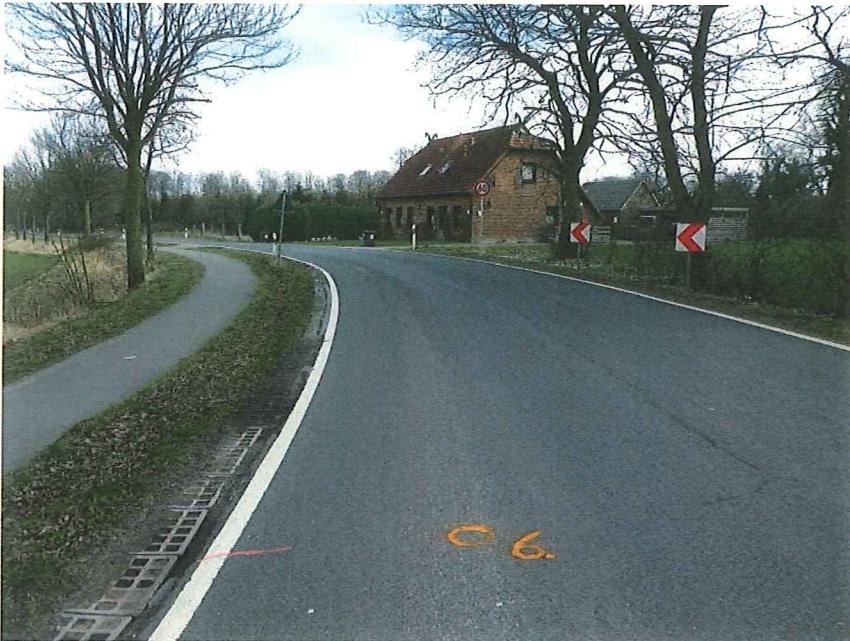
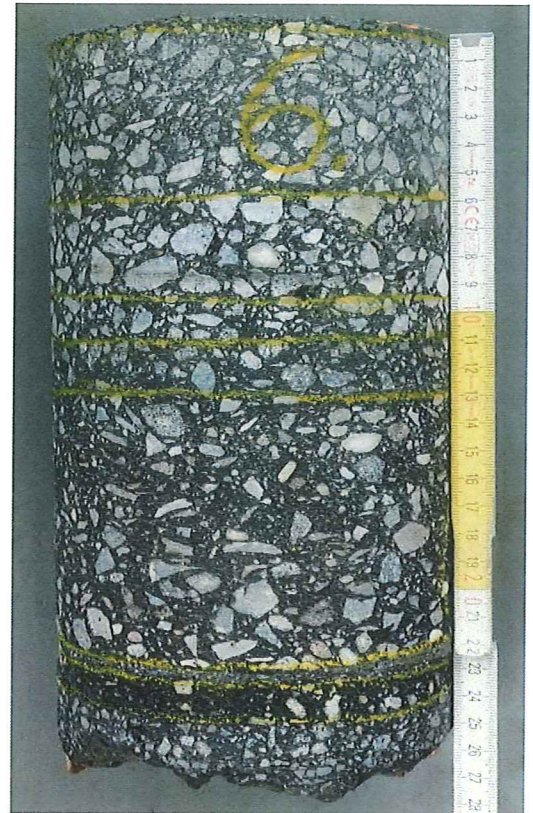
**Entnahmestelle 6:** Abs. 030, Station 0,800 links,  
1,2 m vom Fahrbahnrand

Schicht	Schichtdicke [cm]	Verfärbung n. d. Lacksprühverf.	äußere Beschaffenheit
Oberflächenbehandlung	0,5	nein	} augenscheinlich schadensfrei
Deckschicht 0/8	5,5	nein	
Asphalttragschicht	3,4	nein	
Deckschicht 0/8	1,4	nein	
Deckschicht 0/8	2,0	nein	
Asphalttragschicht	9,1	nein	
Deckschicht 0/5	0,6	ja	
Asphalttragschicht	1,3	nein	
Schottereinstreudecke	2,7	ja	
<b>Asphaltaufbau, gesamt</b>	<b>26,5</b>		
Kies-Sand-Gemisch + 1 Stein	13,5		
Sand-Kies-Gemisch	40		
<b>untersuchter Aufbau, gesamt</b>	<b>80</b>

augenscheinlich frostsicher: mind. bis 80 cm

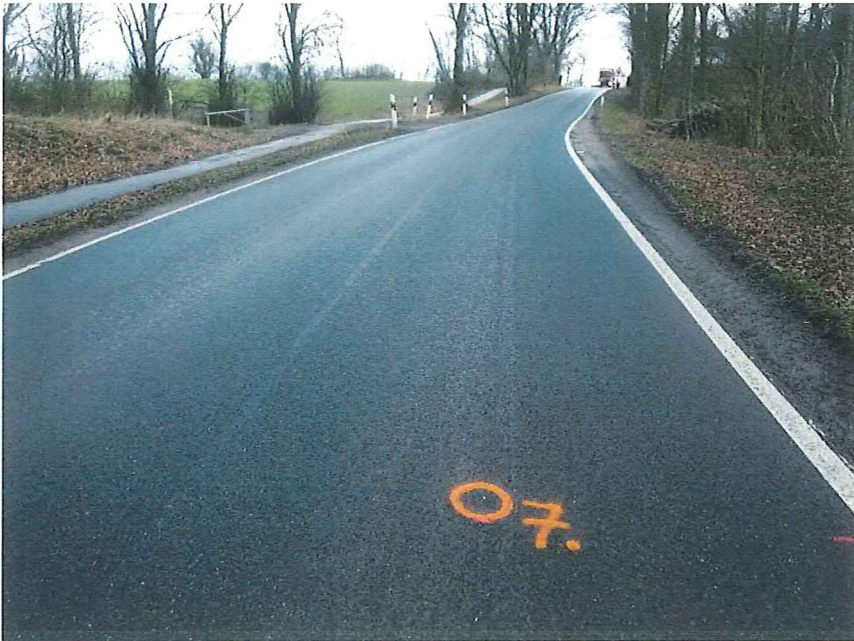
**Entnahmestelle 7:** Abs. 030, Station 0,1,200 rechts, 1,2 m von der Fahrbahnmarkierung

Schicht	Schichtdicke [cm]	Verfärbung n. d. Lacksprühverf.	äußere Beschaffenheit	Bindemittelkenndaten	
				Erweichungspunkt Ring u. Kugel [°C]	Nadelpenetration [1/10 mm]
Oberflächenbehandlung	0,6	nein	} augenscheinlich schadensfrei*	} 58,4	} 31
Deckschicht 0/11	3,5	nein			
Deckschicht 0/11	1,2	nein		} 69,2	} 16
Asphalttragschicht	2,6	nein			
Deckschicht 0/8	3,5	nein		} 93,0	} 9
Asphalttragschicht	6,2	nein			
Einstreudecke	0,9	ja			
Schottereinstreudecke	1,0	ja			
<b>Asphaltaufbau, gesamt</b>	<b>19,5</b>				
Kies-Schluff-Gemisch	17,5				
<b>untersuchter Aufbau, gesamt</b>	<b>37</b>				
anschließend Hindernis

\* ---- kein Schichtenverbund vorhanden

**augenscheinlich frostsicher: bis 19,5 cm**

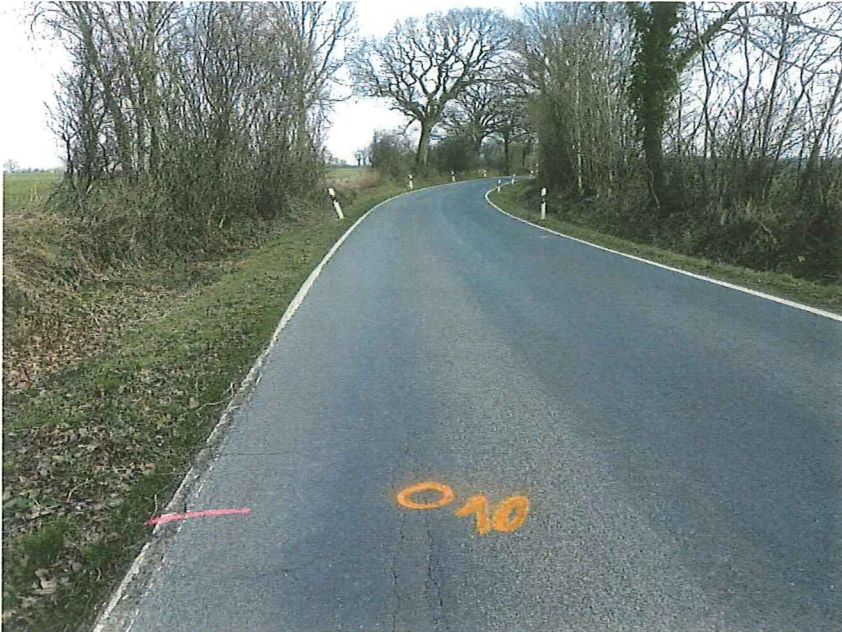
**Entnahmestelle 10:** -Entnahme über Längsriß-  
Abs. 030, Station 2,400 links, 1,0 m vom Fahrbahnrand

Schicht	Schichtdicke [cm]	Verfärbung n. d. Lacksprühverf.	äußere Beschaffenheit	PAK nach EPA [mg/kg]
Oberflächenbehandlung	0,3	nein	} augenscheinlich schadensfrei	-
Deckschicht 0/5	0,5	nein		-
Deckschicht 0/8	3,1	nein		-
Asphalttragschicht	1,7	nein		-
Asphalttragschicht	0,2	nein		-
Asphalttragschicht	1,9	nein		-
Asphalttragschicht	3,3	nein	} Materialverluste erhebliche Materialverluste	-
Schottereinstreudecke	4,0	ja		342
<b>Asphaltaufbau, gesamt</b>	<b>15,0</b>			
Kies-Sand-Gemisch + Steine	35			
Sand-Schluff-Gemisch	30			
<b>untersuchter Aufbau, gesamt</b>	<b>80</b>

---- kein Schichtenverbund vorhanden

**augenscheinlich frostsicher: bis 50 cm**

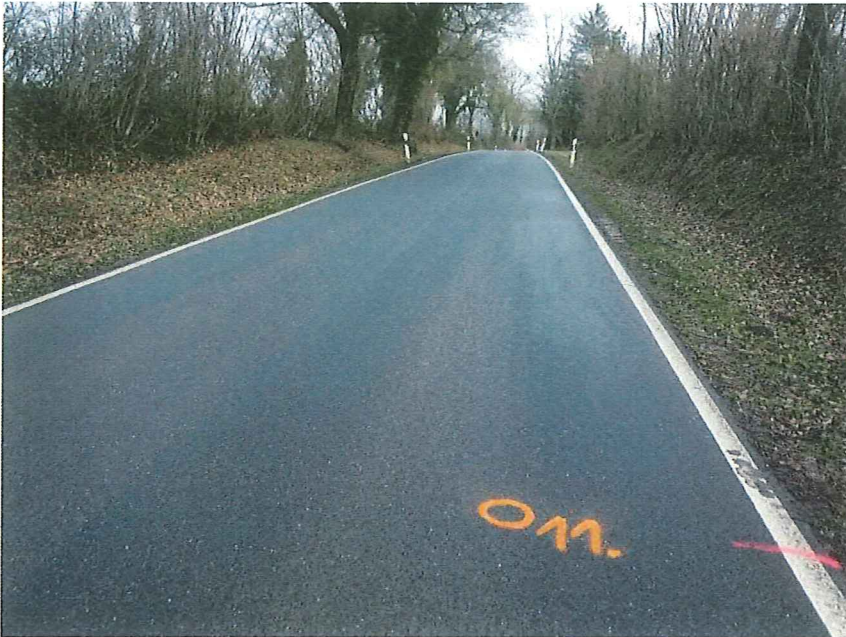
**Entnahmestelle 11:** Abs. 030, Station 2,800 rechts, 1,0 m von der Fahrbahnmarkierung

Schicht	Schichtdicke [cm]	Verfärbung n. d. Lacksprühverf.	äußere Beschaffenheit	PAK nach EPA [mg/kg]
Oberflächenbehandlung	0,5	nein	} augenscheinlich schadensfrei	-
Deckschicht 0/11	3,1	nein		-
Asphalttragschicht	2,8	nein		-
Deckschicht 0/8	4,0	nein		-
Asphalttragschicht	4,2	nein		-
Deckschicht 0/5	0,6	ja		<b>303</b>
Asphalttragschicht	0,9	nein		<b>73,3</b>
Einstreudecke	0,7	ja		} 16,1 - 18 cm:
Schottereinstreudecke	1,2	ja		
<b>Asphaltaufbau, gesamt</b>	<b>18,0</b>			
Kies-Schluff-Gemisch + Steine	22			
Kies-Schluff-Gemisch	20			
Sand-Schluff-Gemisch	20			
<b>untersuchter Aufbau, gesamt</b>	<b>80</b>

augenscheinlich frostsicher: bis 18 cm

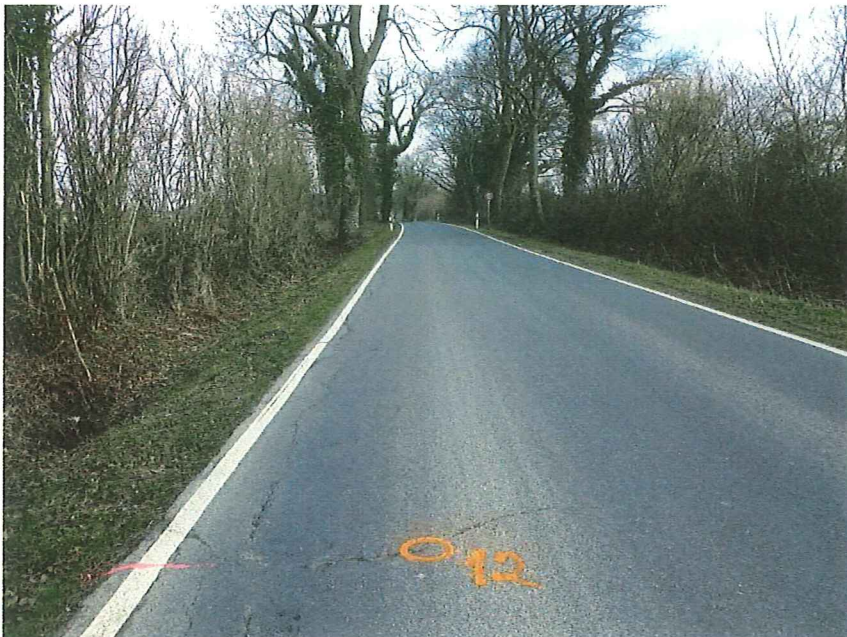
**Entnahmestelle 12:** -Entnahme über Querriss-  
Abs. 030, Station 3,200 links, 1,3 m vom Fahrbahnrand

Schicht	Schichtdicke [cm]	Verfärbung n. d. Lacksprühverf.	äußere Beschaffenheit	PAK nach EPA [mg/kg]
Oberflächenbehandlung	0,5	nein	} Riss/Materialverluste	-
Deckschicht 0/8	2,5	nein		-
Deckschicht 0/11	2,4	nein		-
Deckschicht 0/5	0,7	ja	} erhebliche Materialverluste	<b>121</b>
Asphalttragschicht	3,9	ja		22,2
Asphalttragschicht	6,0	ja		} 10 - 21 cm:
Asphalttragschicht	5,0	ja		
<b>Asphaltaufbau, gesamt</b>	<b>21,0</b>			
Kies-Sand-Gemisch + Steine	19			
Schluff-Sand-Gemisch	40			
<b>untersuchter Aufbau, gesamt</b>	<b>80</b>

---- kein Schichtenverbund vorhanden

augenscheinlich frostsicher: bis 40 cm

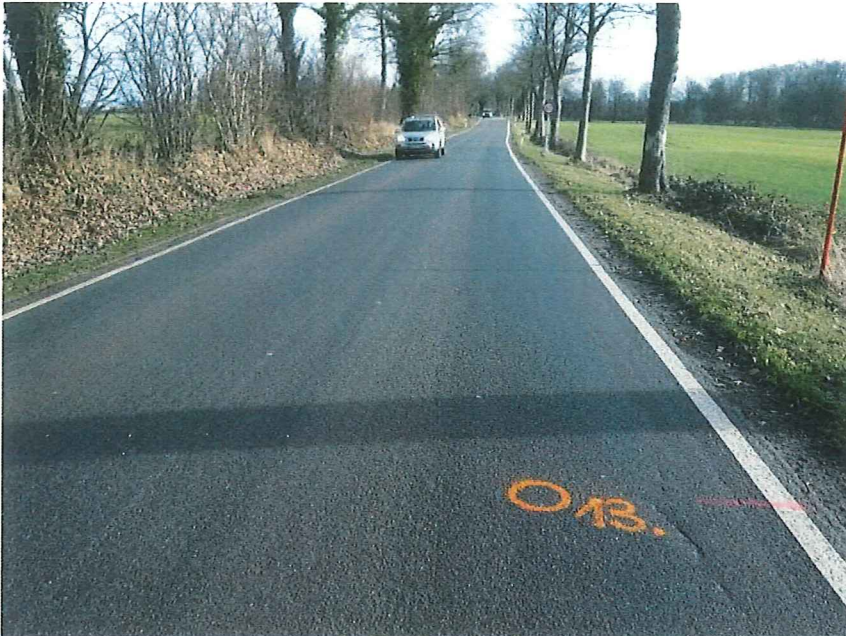
**Entnahmestelle 13:** Abs. 030, Station 3,608 rechts, 0,9 m von der Fahrbahnmarkierung

Schicht	Schichtdicke [cm]	Verfärbung n. d. Lacksprühverf.	äußere Beschaffenheit	PAK nach EPA [mg/kg]
Oberflächenbehandlung	0,7	nein	} augenscheinlich schadensfrei	-
Deckschicht 0/8	2,4	nein		-
Asphalttragschicht	2,6	nein		-
Deckschicht 0/5	0,5	ja		<b>183</b>
Deckschicht 0/8	2,8	nein		-
Asphalttragschicht	1,9	nein		-
Deckschicht 0/5	0,8	ja		<b>89,5</b>
Schottereinstreudecke	0,8	ja		<b>866</b>
<b>Asphaltaufbau, gesamt</b>	<b>12,5</b>			
Kies-Sand-Gemisch	27,5			
Schluff-Sand-Gemisch	40			
<b>untersuchter Aufbau, gesamt</b>	<b>80</b>

augenscheinlich frostsicher: bis 40 cm

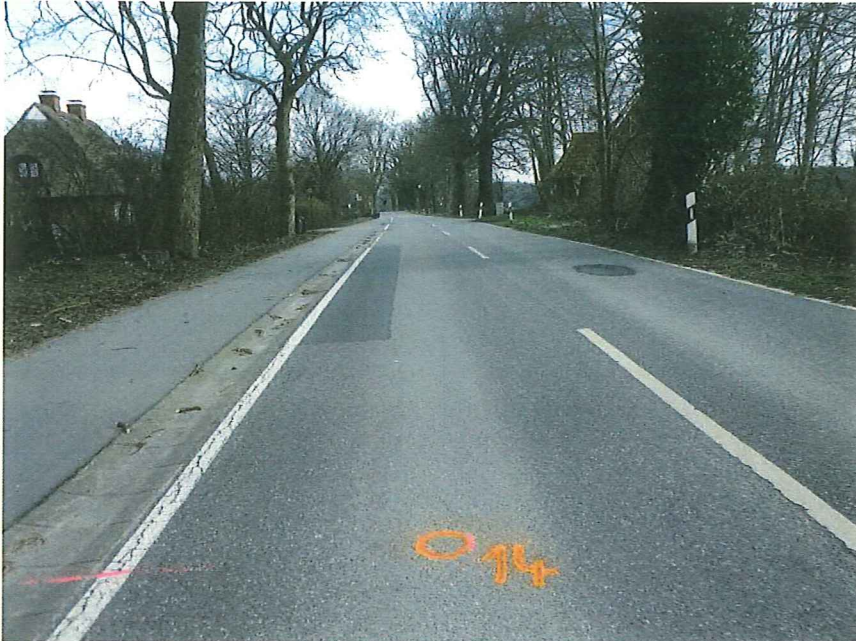
**Entnahmestelle 14:** Abs. 030, Station 4,000 links, 1,2 m vom Fahrbahnrand

Schicht	Schichtdicke [cm]	Verfärbung n. d. Lacksprühverf.	äußere Beschaffenheit	PAK nach EPA [mg/kg]
Deckschicht 0/11	3,9	nein	} augenscheinlich schadensfrei	-
Asphalttragschicht	3,2	nein		-
Deckschicht 0/8	2,8	nein		-
Asphalttragschicht	3,5	nein		-
Einstreudecke	0,5	ja		-
Einstreudecke	0,6	ja		-
Schottereinstreudecke	1,0	ja		-
<b>Asphaltaufbau, gesamt</b>	<b>15,5</b>			13,4 - 15,5 cm: <b>3310</b>
Kies-Sand-Gemisch + Steine	24,5			
Schluff-Sand-Gemisch	40			
<b>untersuchter Aufbau, gesamt</b>	<b>80</b>

augenscheinlich frostsicher: bis 40 cm

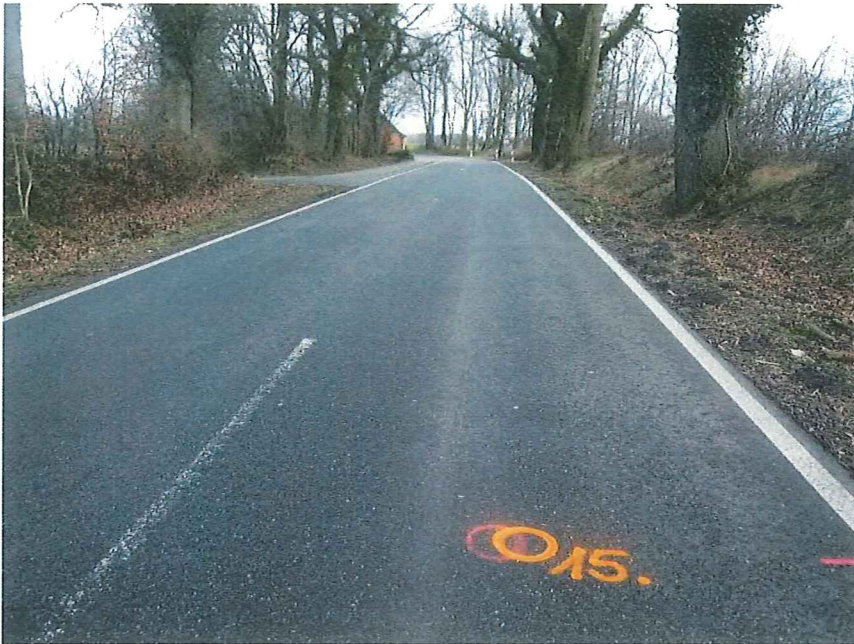
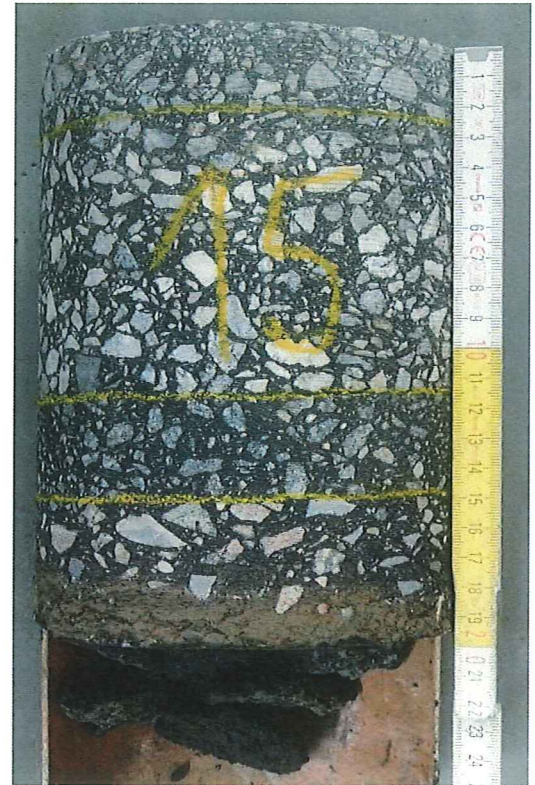
**Entnahmestelle 15:** Abs. 030, Station 4,400,  
1,2 m von der Fahrbahnmarkierung

Schicht	Schichtdicke [cm]	Verfärbung n. d. Lacksprühverf.	äußere Beschaffenheit	Bindemittelkenndaten	
				Erweichungspunkt Ring u. Kugel [°C]	Nadelpenetration [1/10 mm]
Deckschicht 0/11	2,8	nein	} augenscheinlich } schadensfrei	56,6	32
Deckschicht 0/11, aufgehellt	8,9	nein		50,8	53
Deckschicht 0/8	3,4	nein		73,4	19
Asphalttragschicht	4,6	nein	} zerfallen	-	-
Einstreudecke	6,8	ja			
<b>Asphaltaufbau, gesamt</b>	<b>26,5</b>				
Kies-Schluff-Gemisch + 1 Stein	13,5*				
Schluff-Sand-Gemisch	20				
Schluff/Ton	20				
<b>untersuchter Aufbau, gesamt</b>	<b>80</b>

---- kein Schichtenverbund vorhanden

\* pechtypischer Geruch

**augenscheinlich frostsicher: bis 26,5 cm**

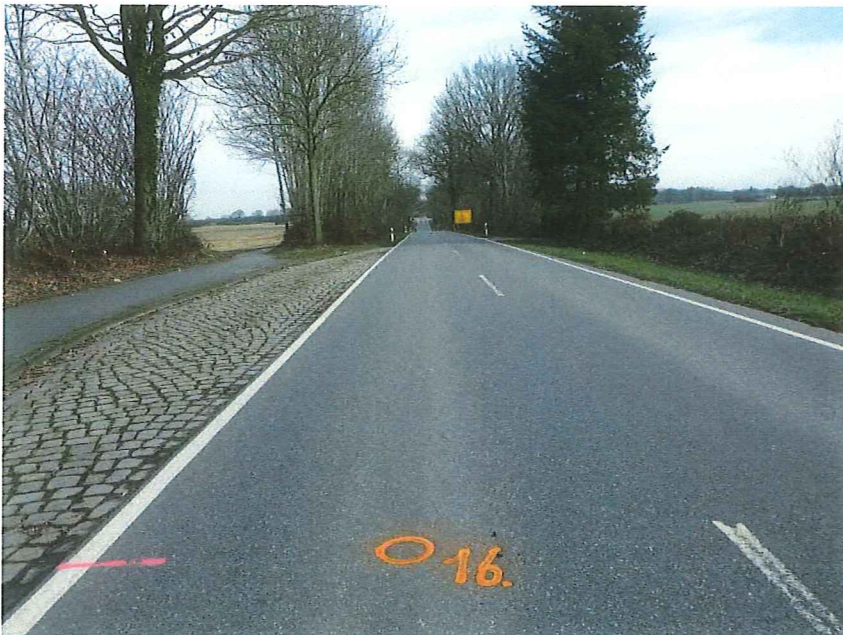
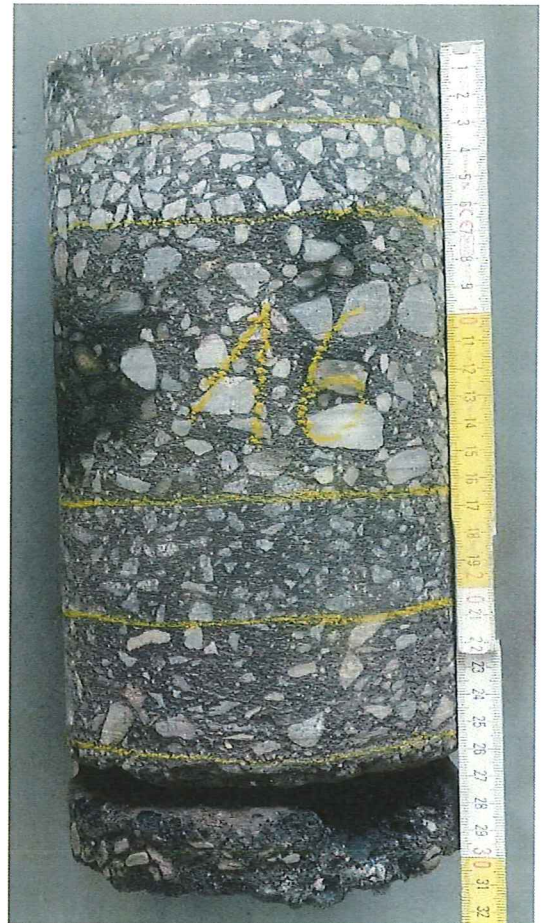
**Entnahmestelle 16:** Abs. 030, Station 4,800 links,  
1,2 m vom Fahrbahnrand

Schicht	Schichtdicke [cm]	Verfärbung n. d. Lacksprühverf.	äußere Beschaffenheit
Deckschicht 0/8	3,5	nein	} augenscheinlich schadensfrei*
Deckschicht 0/11	3,1	nein	
Asphalttragschicht	9,7	nein	
Deckschicht 0/8	4,2	nein	
Asphalttragschicht	4,8	ja	
Einstreudecke	1,7	ja	
Schottereinstreudecke	3,5	ja	
<b>Asphaltaufbau, gesamt</b>	<b>30,5</b>		
Kies-Schluff-Gemisch + Steine	29,5		
Sand-Schluff-Gemisch	20		
<b>untersuchter Aufbau, gesamt</b>	<b>80</b>

\* ---- kein Schichtenverbund vorhanden

**augenscheinlich frostsicher: bis 30,5 cm**

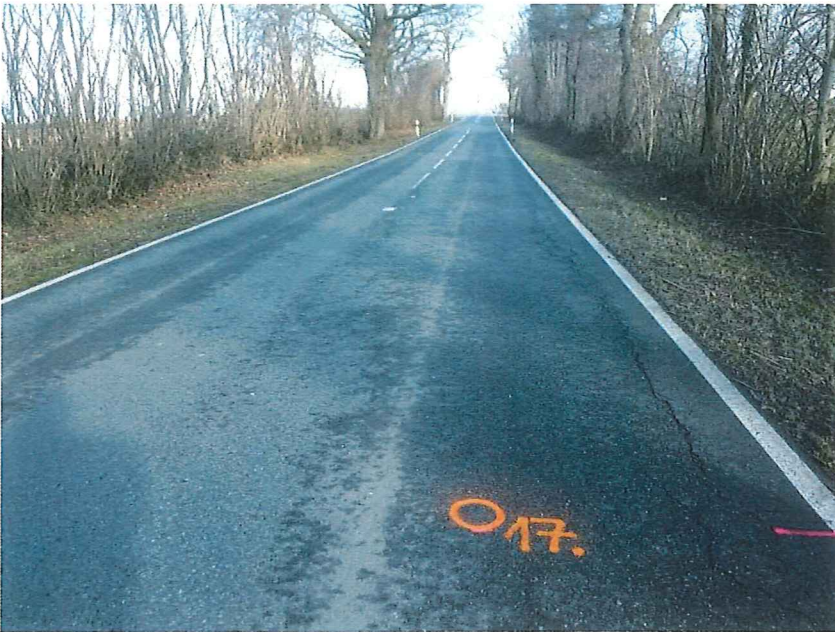
**Entnahmestelle 17:** Abs. 030, Station 5,050 rechts, 1,3 m von der Fahrbahnmarkierung

Schicht	Schichtdicke [cm]	Verfärbung n. d. Lacksprühverf.	äußere Beschaffenheit	PAK nach EPA [mg/kg]
Deckschicht 0/11	3,1	nein	} augenscheinlich schadensfrei	-
Deckschicht 0/11, aufgehell	2,6	nein		-
Deckschicht 0/8	3,1	nein		-
Asphalttragschicht	3,5	nein		-
Deckschicht 0/5	0,6	ja		-
Deckschicht 0/5	0,5	ja		<b>1830</b>
Schottereinstreudecke	0,6	ja		<b>1730</b>
<b>Asphaltaufbau, gesamt</b>	<b>14,0</b>			
Kies-Schluff-Gemisch + Steine	26			
Kies-Schluff-Gemisch	40			
<b>untersuchter Aufbau, gesamt</b>	<b>80</b>

augenscheinlich frostsicher: bis 14 cm

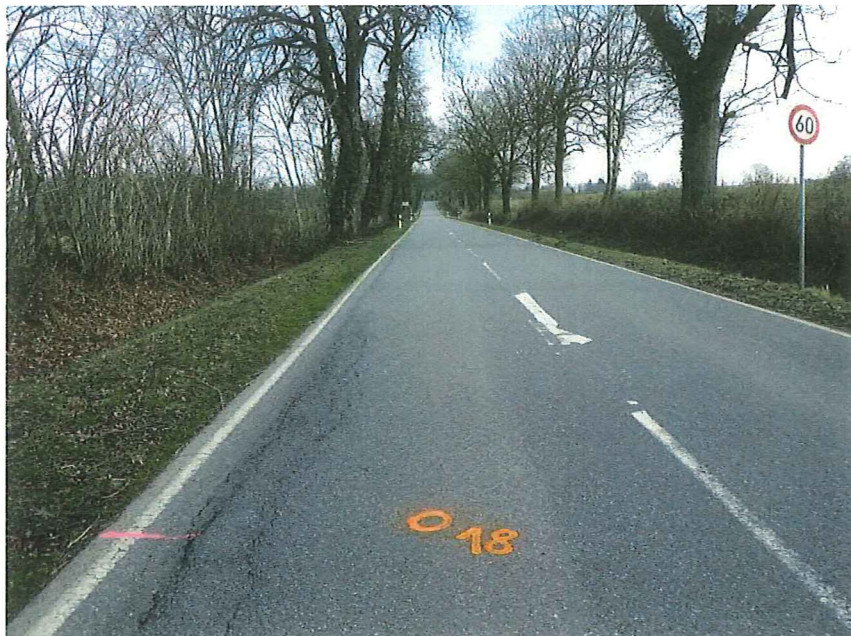
**Entnahmestelle 18:** Abs. 040, Station 0,100 links, 1,4 m vom Fahrbahnrand

Schicht	Schichtdicke [cm]	Verfärbung n. d. Lacksprühverf.	äußere Beschaffenheit
Deckschicht 0/8	2,7	nein	} augenscheinlich schadensfrei
Asphalttragschicht	1,3	nein	
Deckschicht 0/11	2,5	nein	
Asphalttragschicht	2,5	nein	
Deckschicht 0/8	2,1	nein	
Asphalttragschicht	2,7	nein	
Asphalttragschicht	1,1	ja	
Asphalttragschicht	2,7	nein	
Deckschicht 0/5	0,4	ja	
Deckschicht 0/5	0,4	ja	
Schottereinstreudecke	1,6	ja	
<b>Asphaltaufbau, gesamt</b>	<b>20,0</b>		
Kies-Schluff-Gemisch + Steine	20*		
Schluff/Ton	40		
<b>untersuchter Aufbau, gesamt</b>	<b>80</b>

\* pechtypischer Geruch

augenscheinlich frostsicher: bis 20 cm

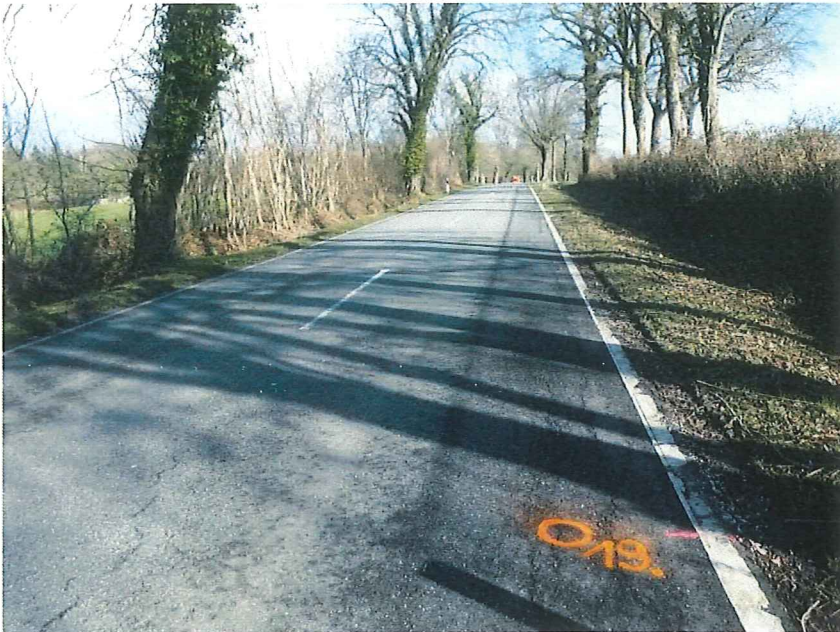
**Entnahmestelle 19:** -Entnahme über Längsriss-  
Abs. 040, Station 0,400 rechts, 0,5 m von der Fahrbahnmarkierung

Schicht	Schichtdicke [cm]	Verfärbung n. d. Lacksprühverf.	äußere Beschaffenheit
Deckschicht 0/11	3,2	nein	} Riss Materialverluste
Asphalttragschicht	5,2	nein	
Asphalttragschicht	8,9	nein	
<b>Asphaltaufbau, gesamt</b>	<b>17,3</b>		
Sand-Kies-Gemisch	32,7		
Schluff/Ton	30		
<b>untersuchter Aufbau, gesamt</b>	<b>80</b>

— Asphalteinlage

---- kein Schichtenverbund vorhanden

augenscheinlich frostsicher: bis 50 cm

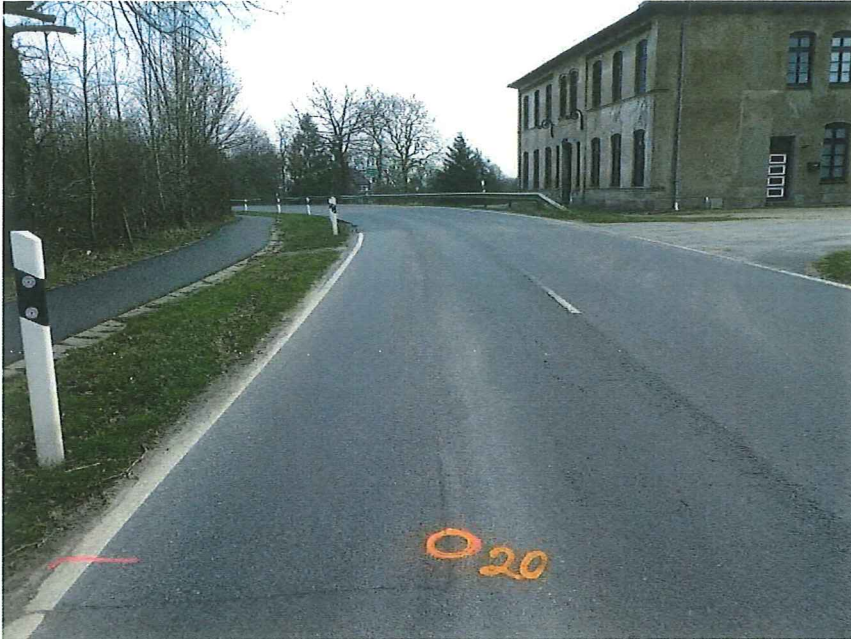
**Entnahmestelle 20:** -Entnahme über Naht-  
Abs. 040, Station 0,820 links, 1,4 m von der Fahrbahnmarkierung

Schicht	Schichtdicke [cm]		Verfärbung n. d. Lacksprühverf.	äußere Beschaffenheit	Bindemittelkenndaten	
					Erweichungspunkt Ring u. Kugel [°C]	Nadelpenetration [1/10 mm]
Deckschicht 0/11	3,5	3,5	nein	} Nahtbereich	59,6	32
Asphalttragschicht	3,9	4,0	nein		73,2	15
Asphalttragschicht	ca. 8,1		nein	augensch. schadensfrei	73,6	14
<b>Asphaltaufbau, gesamt</b>	<b>15,5</b>					
Sand-Schluff-Gemisch + 1 Stein	64,5					
<b>untersuchter Aufbau, gesamt</b>	<b>80</b>

augenscheinlich frostsicher: bis 15,5 cm

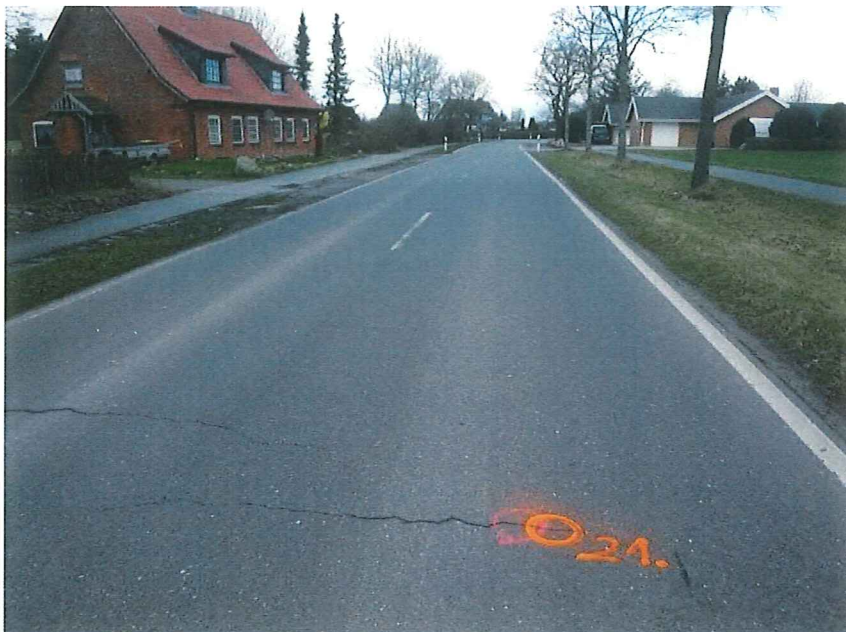
**Entnahmestelle 21:** -Entnahme über Querriss-  
Abs. 040, Station 1,200 rechts, 1,1 m von der Fahrbahnmarkierung

Schicht	Schichtdicke [cm]	Verfärbung n. d. Lacksprühverf.	äußere Beschaffenheit
Deckschicht 0/11	4,0	nein	Riss
Asphalttragschicht	7,5	nein	zerfallen/Abriss bei ca. 8 cm
Asphalttragschicht	8,5	nein	Riss/Materialverluste
<b>Asphaltaufbau, gesamt</b>	<b>20,0</b>		
Kies-Sand-Gemisch	40		
Sand-Kies-Gemisch	20		
<b>untersuchter Aufbau, gesamt</b>	<b>80</b>

---- kein Schichtenverbund vorhanden

**augenscheinlich frostsicher:** mind. bis 80 cm

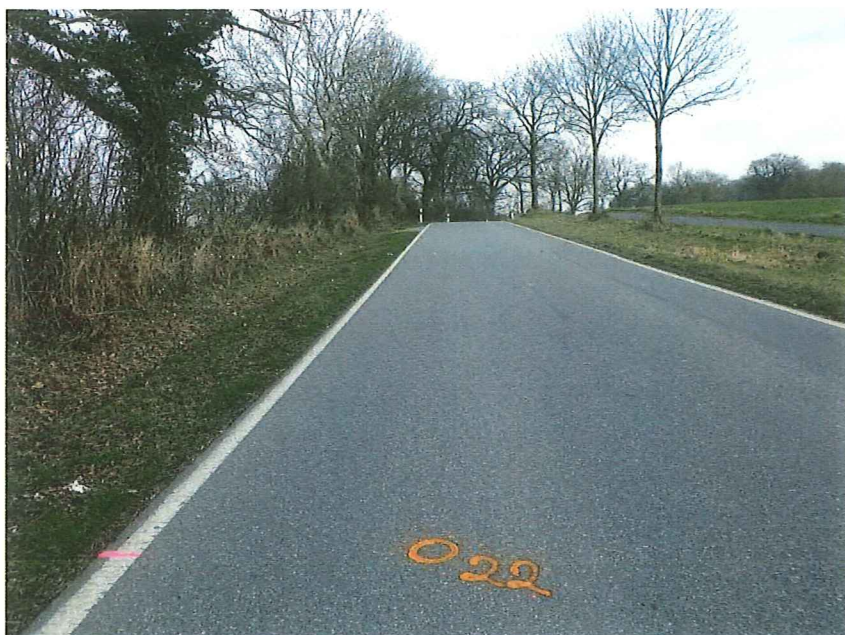
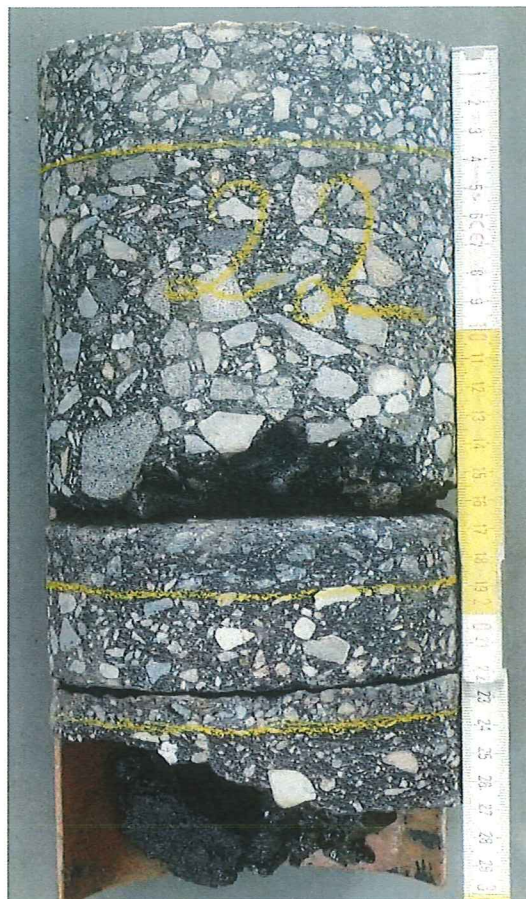
**Entnahmestelle 22:** Abs. 040, Station 1,600 links, 1,1 m vom Fahrbahnrand

Schicht	Schichtdicke [cm]	Verfärbung n. d. Lacksprühverf.	äußere Beschaffenheit
Deckschicht 0/8	4,0	nein	augensch. schadensfrei
Asphalttragschicht	12,5	nein	
Deckschicht 0/8	2,4	nein	} augenscheinlich schadensfrei
Asphalttragschicht	3,2	nein	
Deckschicht 0/5	1,4	ja	} Materialverluste zerfallen
Asphalttragschicht	3,5	nein	
Einstreudecke	3,0	ja	
<b>Asphaltaufbau, gesamt</b>	<b>30,0</b>		
Kies-Schluff-Gemisch + 1 Stein	10*		
Schluff/Ton	40		
<b>untersuchter Aufbau, gesamt</b>	<b>80</b>

---- kein Schichtenverbund vorhanden

\* pechtypischer Geruch

**augenscheinlich frostsicher:** bis 30 cm

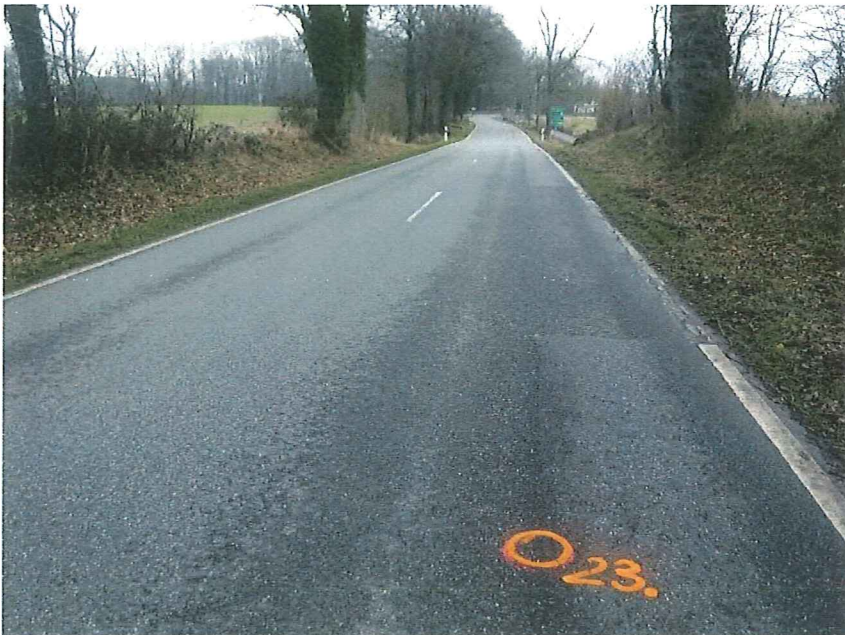
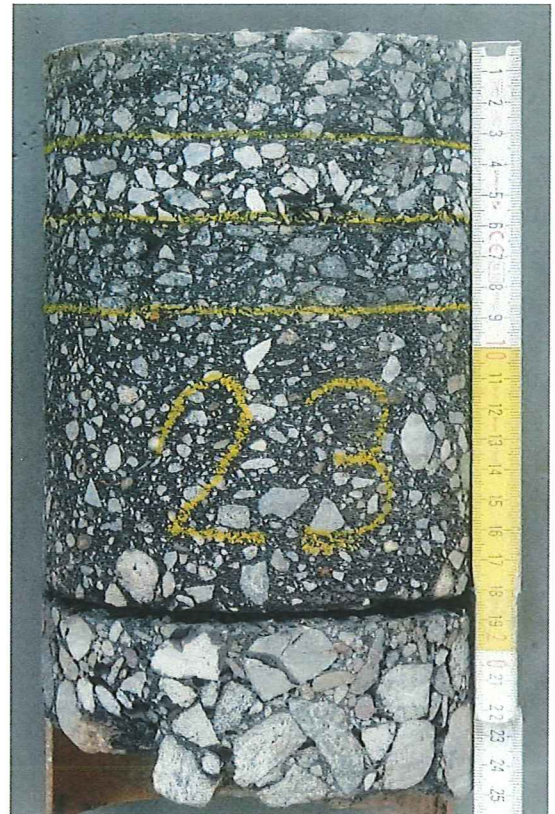
**Entnahmestelle 23:** -Entnahme über Naht-  
Abs. 040, Station 2,000 rechts,  
1,0 m von der Fahrbahnmarkierung

Schicht	Schichtdicke [cm]	Verfärbung n. d. Lacksprühverf.	äußere Beschaffenheit
Deckschicht 0/11	3,3	nein	} augenscheinlich schadensfrei*
Deckschicht 0/8	2,6	nein	
Deckschicht 0/8	2,7	nein	
Asphalttragschicht	9,6	nein	
Schottereinstreudecke	4,8	ja	
<b>Asphaltaufbau, gesamt</b>	<b>23,0</b>		
Kies-Sand-Gemisch + 1 Stein	17		
Kies-Sand-Gemisch	40		
<b>untersuchter Aufbau, gesamt</b>	<b>80</b>

\* ---- kein Schichtenverbund vorhanden

**augenscheinlich frostsicher:** mind. bis 80 cm

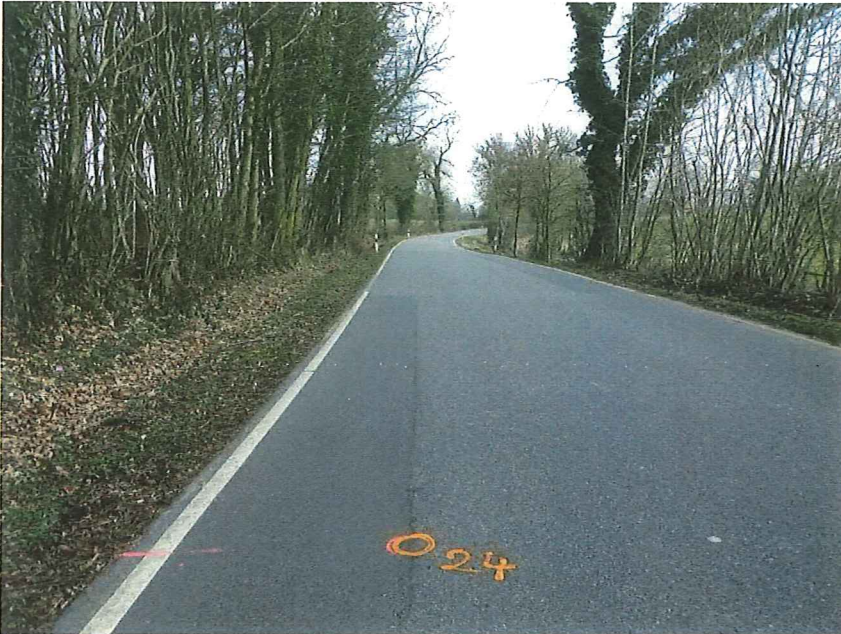
**Entnahmestelle 24:** -Entnahme über Naht-  
Abs. 040, Station 2,410 links, 1,2 m vom Fahrbahnrand

Schicht	Schichtdicke [cm]	Verfärbung n. d. Lacksprühverf.	äußere Beschaffenheit
Deckschicht 0/18	2,8	nein	} augenscheinlich schadensfrei
Deckschicht 0/5	1,0	nein	
Deckschicht 0/11	2,8	nein	
Asphalttragschicht	1,8   1,2	nein	} Nahtbereich
Asphalttragschicht	8,6   8,7	nein	
<b>Asphaltaufbau, gesamt</b>	<b>17,0   16,5</b>		
Kies-Schluff-Gemisch	ca. 23,5		
<b>untersuchter Aufbau, gesamt</b>	<b>40</b>		
anschließend Hindernis

augenscheinlich frostsicher: bis ca. 16,5 cm

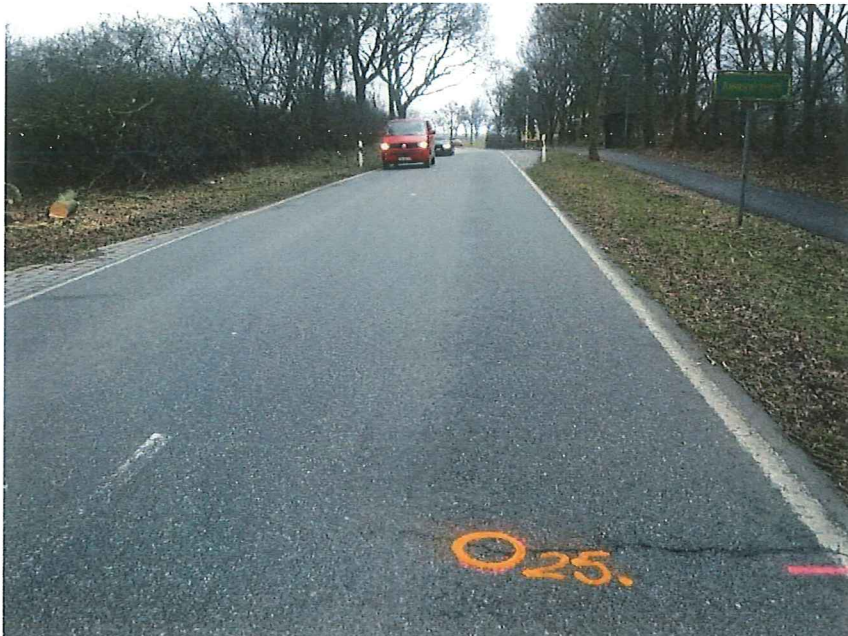
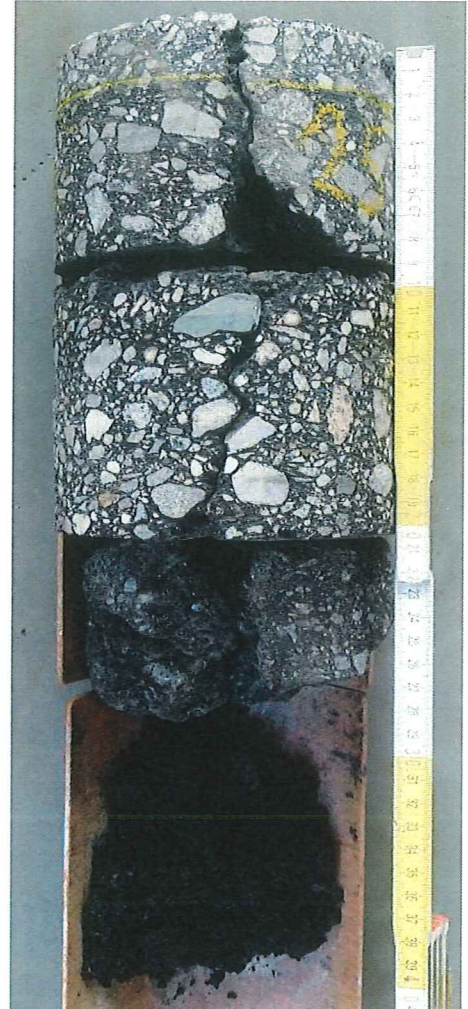
**Entnahmestelle 25:** -Entnahme über Querriss-  
Abs. 040, Station 2,820 rechts,  
0,8 m von der Fahrbahnmarkierung

Schicht	Schichtdicke [cm]	Verfärbung n. d. Lacksprühverf.	äußere Beschaffenheit
Deckschicht 0/11	2,5	nein	} Riss
Asphalttragschicht	6,6	nein	
Asphalttragschicht	11,2	nein	
Asphalttragschicht	7,7	nein	Riss/Materialverluste komplett zerfallen
Asphalt	13,0	ja	
<b>Asphaltaufbau, gesamt</b>	<b>42,0</b>		
Schluff-Sand-Gemisch mit Asphaltanteilen	3		
Schluff/Ton	35		
<b>untersuchter Aufbau, gesamt</b>	<b>80</b>

---- kein Schichtenverbund vorhanden

**augenscheinlich frostsicher: bis 42 cm**

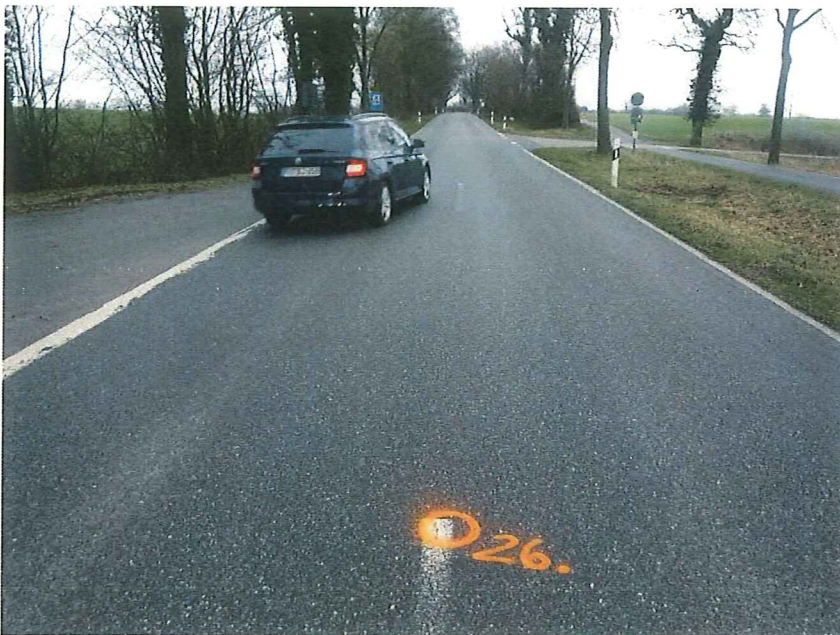
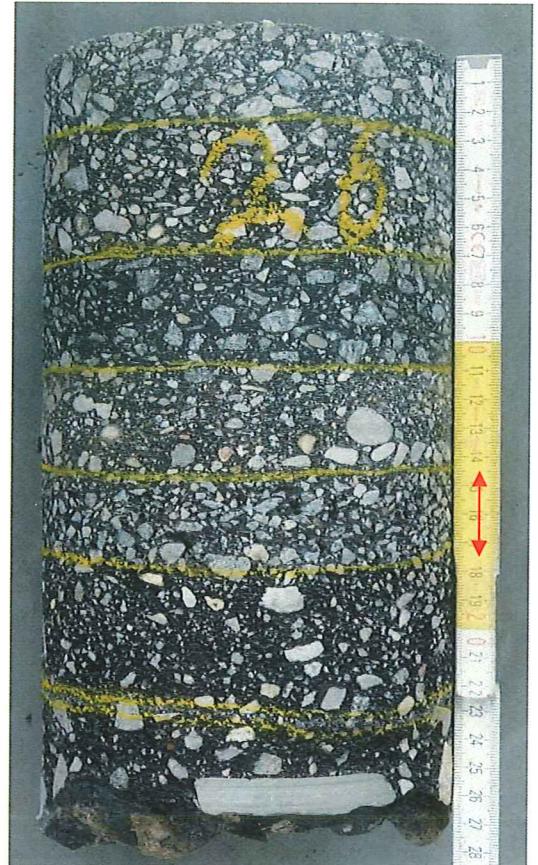
**Entnahmestelle 26:** Abs. 040, Station 3,185,  
2,2 m von der Fahrbahnmarkierung

Schicht	Schichtdicke [cm]	Verfärbung n. d. Lacksprühverf.	äußere Beschaffenheit	PAK nach EPA [mg/kg]
Deckschicht 0/11	3,0	nein	} augenscheinlich schadensfrei	-
Asphalttragschicht	4,3	nein		-
Deckschicht 0/8	3,7	nein		-
Asphalttragschicht	3,4	nein		-
Deckschicht 0/8	3,0	ja		<b>1330</b>
Asphalttragschicht	5,7	nein		-
Deckschicht 0/5	0,6	nein		-
Asphalttragschicht	3,0	nein		-
<b>Asphaltaufbau, gesamt</b>	<b>25,5</b>			
Asphalt-Sand-Gemisch	10,5			
Kies-Schluff-Gemisch	9			
<b>untersuchter Aufbau, gesamt</b>	<b>45</b>			
anschließend Hindernis

augenscheinlich frostsicher: bis 36 cm

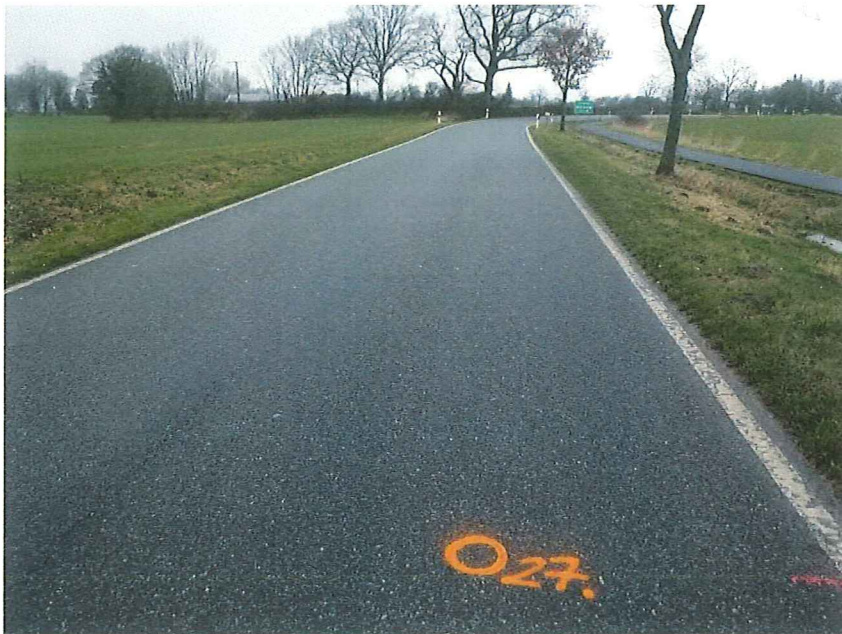
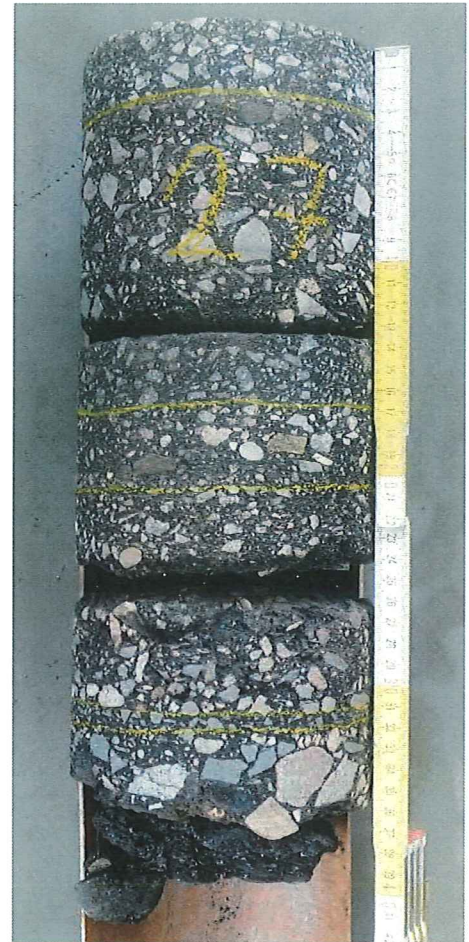
**Entnahmestelle 27:** Abs. 040, Station 3,600 rechts,  
1,0 m von der Fahrbahnmarkierung

Schicht	Schichtdicke [cm]	Verfärbung n. d. Lacksprühverf.	äußere Beschaffenheit	Bindemittelkenndaten	
				Erweichungspunkt Ring u. Kugel [°C]	Nadelpenetration [1/10 mm]
Deckschicht 0/11	3,3	nein	} augenscheinlich schadensfrei*	58,8	31
Asphalttragschicht	10,2	nein		77,6	9
Deckschicht 0/8	3,4	nein		55,2	48
Asphalttragschicht	3,6	nein		} 72,2	} 15
Asphalttragschicht	3,6	nein			
Asphalttragschicht	6,5	ja		-	-
Einstreudecke	0,9	ja	-	-	
Schottereinstreudecke	4,0	ja	-	-	
Asphaltmastix	4,5	ja	Materialverluste	-	-
<b>Asphaltaufbau, gesamt</b>	<b>40,0</b>				
Kies-Schluff-Gemisch	15				
<b>untersuchter Aufbau, gesamt</b>	<b>55</b>				
anschließend Hindernis

\* ---- kein Schichtenverbund vorhanden

augenscheinlich frostsicher: bis 40 cm

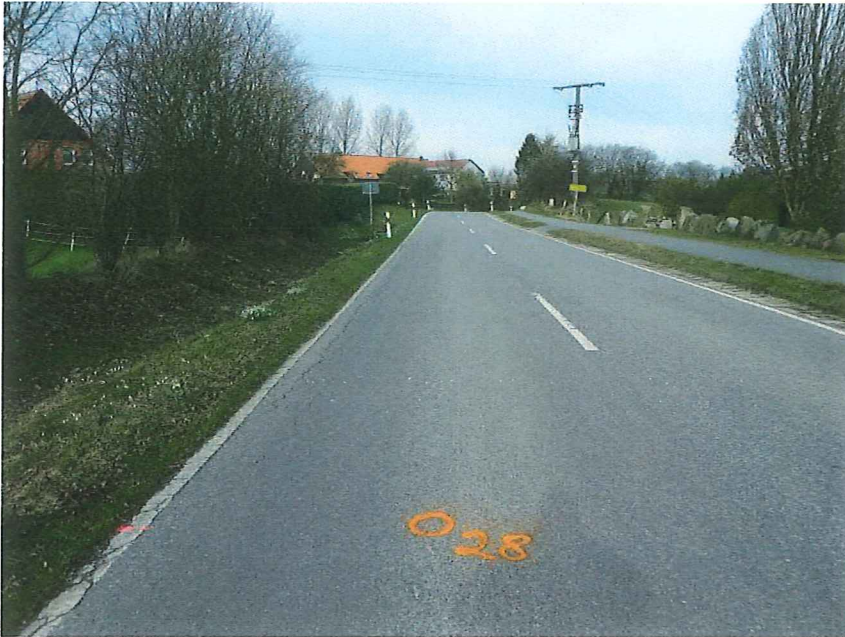
**Entnahmestelle 28:** -Entnahme über Längsriss-  
Abs. 040, Station 4,000 links,  
1,3 m vom Fahrbahnrand

Schicht	Schichtdicke [cm]	Verfärbung n. d. Lacksprühverf.	äußere Beschaffenheit	PAK nach EPA [mg/kg]
Deckschicht 0/8	2,1	nein	} Riss	-
Asphalttragschicht	3,2	nein		-
Deckschicht 0/8	2,1	nein	} augenscheinlich schadensfrei	-
Asphalttragschicht	2,6	nein		-
Asphalttragschicht	2,5	nein		-
Deckschicht 0/5	1,0	ja	} Materialverluste	879
Einstreudecke	2,5	ja		354
<b>Asphaltaufbau, gesamt</b>	<b>16,0</b>			
Kies-Schluff-Gemisch + Steine	24			
Schluff/Ton	30			
<b>untersuchter Aufbau, gesamt</b>	<b>70</b>

augenscheinlich frostsicher: bis 16 cm
