# Untersuchungsbefund Nr. 4521/22

**Baumaßnahme:** L 26, Hemmelsmark - Vogelsang, Abschnitt 010, 030 und 040

**Bohrkerne und ungebundene Schichten**

Bohrkern- und Bodenentnahmen sowie labortechnische Untersuchungen

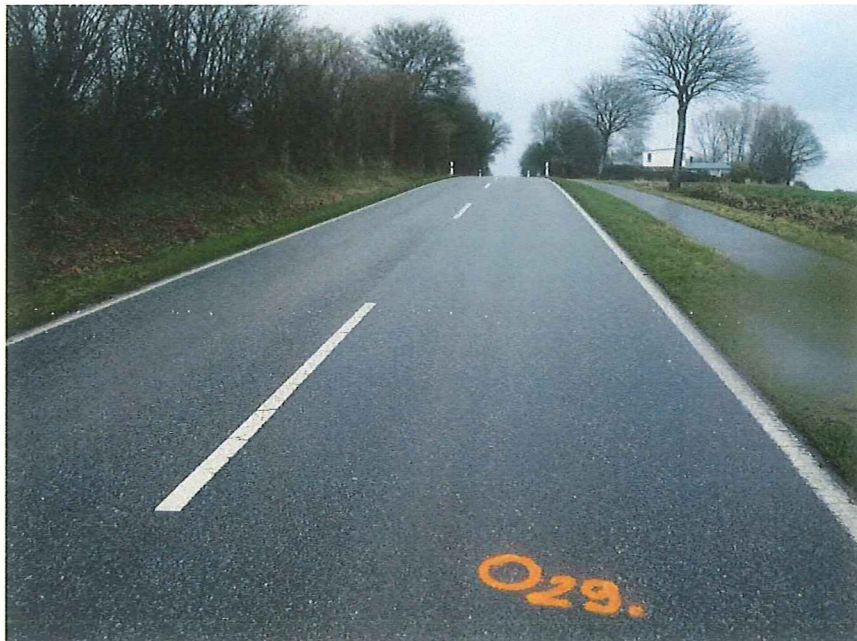
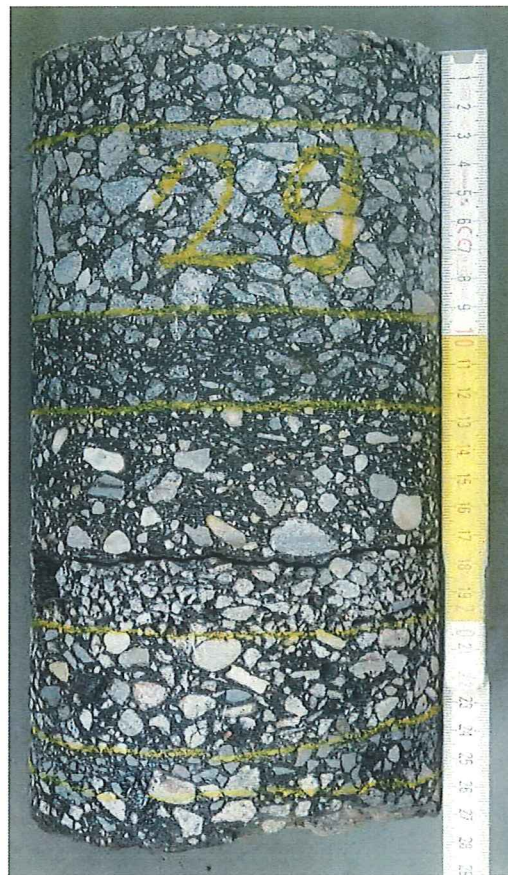
**Entnahmestelle 29:** Abs. 040, Station 4,400 rechts, 1,0 m von der Fahrbahnmarkierung

Schicht	Schichtdicke [cm]	Verfärbung n. d. Lacksprühverf.	äußere Beschaffenheit
Deckschicht 0/8	3,2	nein	} augenscheinlich schadensfrei*
Binderschicht 0/16	6,2	nein	
Deckschicht 0/8	3,0	nein	
Asphalttragschicht	5,1	nein	
Deckschicht 0/8	2,4	ja	
Asphalttragschicht	3,6	ja	
Einstreudecke	1,8	ja	
Schottereinstreudecke	1,2	ja	
<b>Asphaltaufbau, gesamt</b>	<b>26,5</b>		
Kies-Schluff-Gemisch + Steine	16,5		
Schluff-Sand-Gemisch	37		
<b>untersuchter Aufbau, gesamt</b>	<b>80</b>

\* ---- kein Schichtenverbund vorhanden

**augenscheinlich frostsicher:** bis 26,5 cm

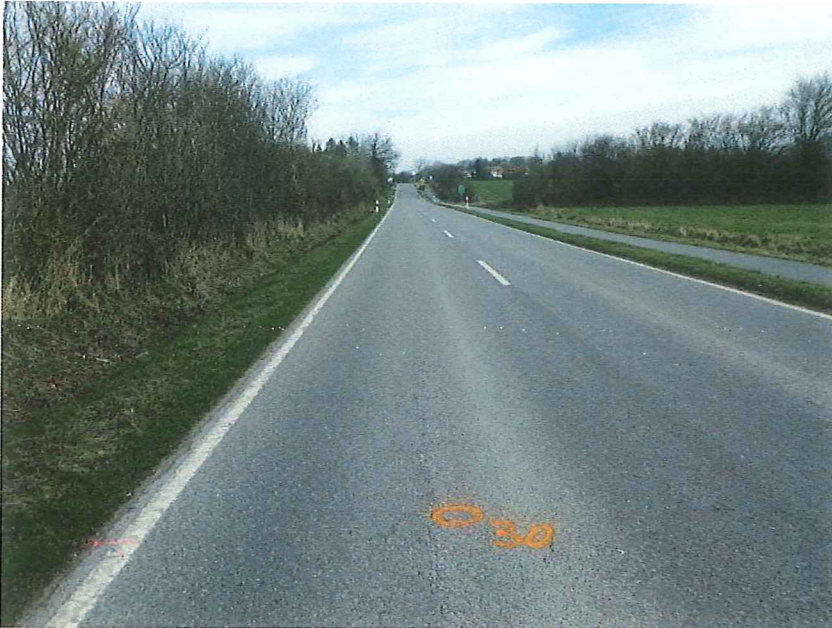
**Entnahmestelle 30:** Abs. 040, Station 4,800 links, 1,2 m vom Fahrbahnrand

Schicht	Schichtdicke [cm]	Verfärbung n. d. Lacksprühverf.	äußere Beschaffenheit
Deckschicht 0/8	3,1	nein	} augenscheinlich schadensfrei
Asphalttragschicht	3,1	nein	
Deckschicht 0/8	2,8	nein	
Asphalttragschicht	3,0	nein	
Asphalttragschicht	2,0	nein	
Asphalttragschicht	1,7	nein	
Einstreudecke	1,1	ja	
Schottereinstreudecke	4,2	ja	
<b>Asphaltaufbau, gesamt</b>	<b>21,0</b>		
Kies-Schluff-Gemisch + Steine	19		
Schluff/Ton	30		
<b>untersuchter Aufbau, gesamt</b>	<b>70</b>

augenscheinlich frostsicher: bis 21 cm

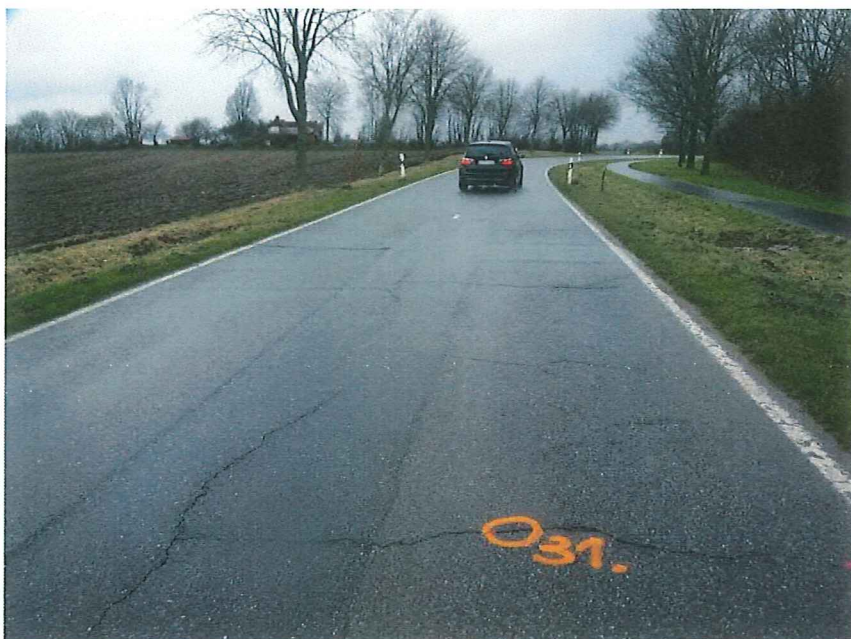
**Entnahmestelle 31:** -Entnahme über Querriss-  
Abs. 040, Station 5,200 links, 1,2 m von der Fahrbahnmarkierung

Schicht	Schichtdicke [cm]	Verfärbung n. d. Lacksprühverf.	äußere Beschaffenheit
Deckschicht 0/11	2,5	nein	} Riss/Materialverluste
Asphalttragschicht	6,8	nein	
Asphalttragschicht	7,2	nein	
<b>Asphaltaufbau, gesamt</b>	<b>16,5</b>		
Kies-Sand-Gemisch	23,5		
Sand-Kies-Gemisch	40		
<b>untersuchter Aufbau, gesamt</b>	<b>80</b>

---- kein Schichtenverbund vorhanden

**augenscheinlich frostsicher:** mind. bis 80 cm

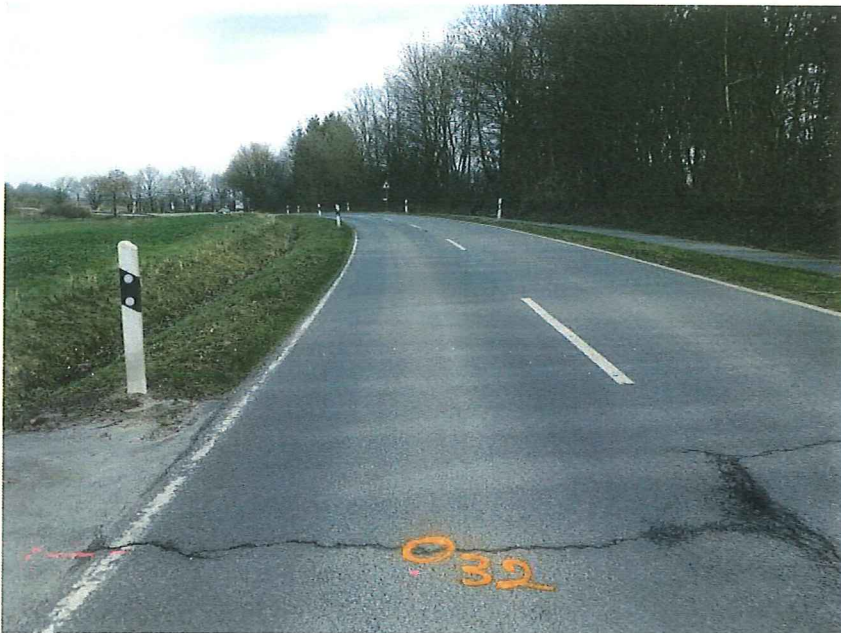
**Entnahmestelle 32:** -Entnahme über Querriss-  
Abs. 040, Station 5,600 links, 1,2 m von der Fahrbahnmarkierung

Schicht	Schichtdicke [cm]	Verfärbung n. d. Lacksprühverf.	äußere Beschaffenheit	Bindemittelkenndaten	
				Erweichungs- punkt Ring u. Kugel [°C]	Nadel- penetration [1/10 mm]
Deckschicht 0/8	4,5	nein	} Riss	59,2	32
Asphalttragschicht	6,4	nein		95,5	4
Asphalttragschicht	5,6	nein		94,0	6
<b>Asphaltaufbau, gesamt</b>	<b>16,5</b>				
Kies-Sand-Gemisch + Steine	23,5				
Sand-Kies-Gemisch	40				
<b>untersuchter Aufbau, gesamt</b>	<b>80</b>

augenscheinlich frostsicher: mind. bis 80 cm

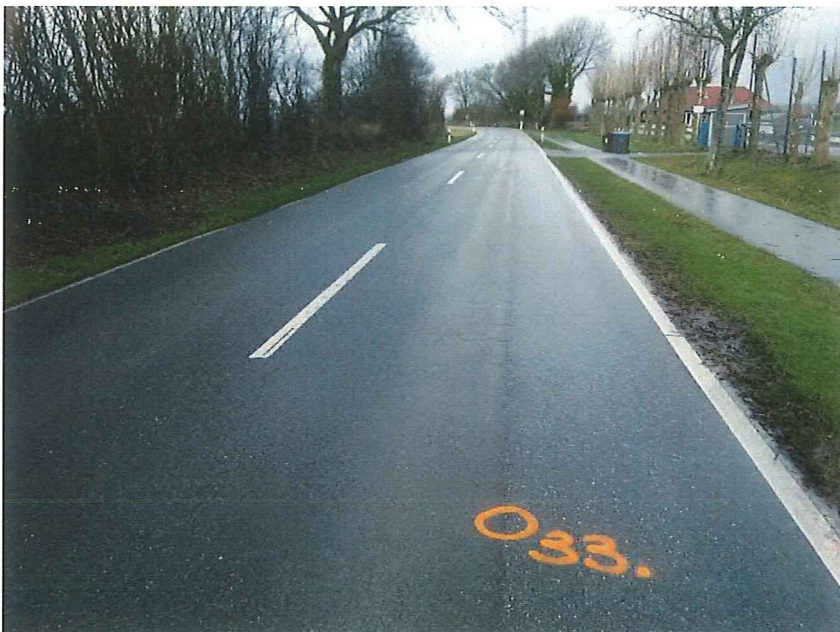
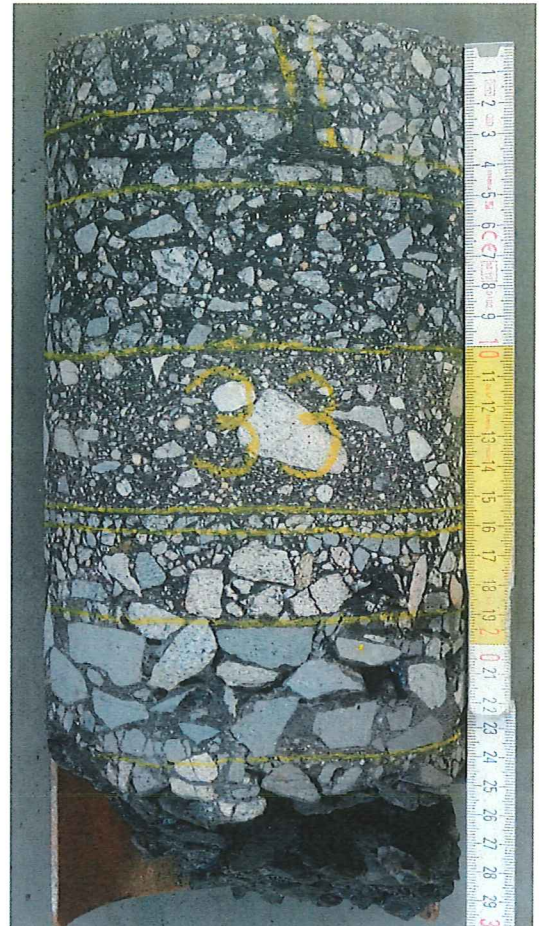
**Entnahmestelle 33:** -Entnahme über Naht-  
Abs. 040, Station 6,000 rechts,  
1,1 m von der Fahrbahnmarkierung

Schicht	Schichtdicke [cm]	Verfärbung n. d. Lacksprühverf.	äußere Beschaffenheit
Deckschicht 0/11	3,0	nein	} Nahtbereich (Verguss)
Deckschicht 0/8	-   4,2	nein	
Asphaltgrobblet	ca. 2,3	nein	} augenscheinlich schadensfrei
Deckschicht 0/11	4,9	nein	
Asphalttragschicht	5,1	nein	
Deckschicht 0/5	0,8	ja	
Einstreudecke	2,7	ja	} Materialverluste
Einstreudecke	4,2	ja	
Schottereinstreudecke	8,9	ja	
<b>Asphaltaufbau, gesamt</b>	<b>32,0</b>		
Kies-Schluff-Gemisch	8		
Schluff/Ton	40		
<b>untersuchter Aufbau, gesamt</b>	<b>80</b>

augenscheinlich frostsicher: bis 32 cm

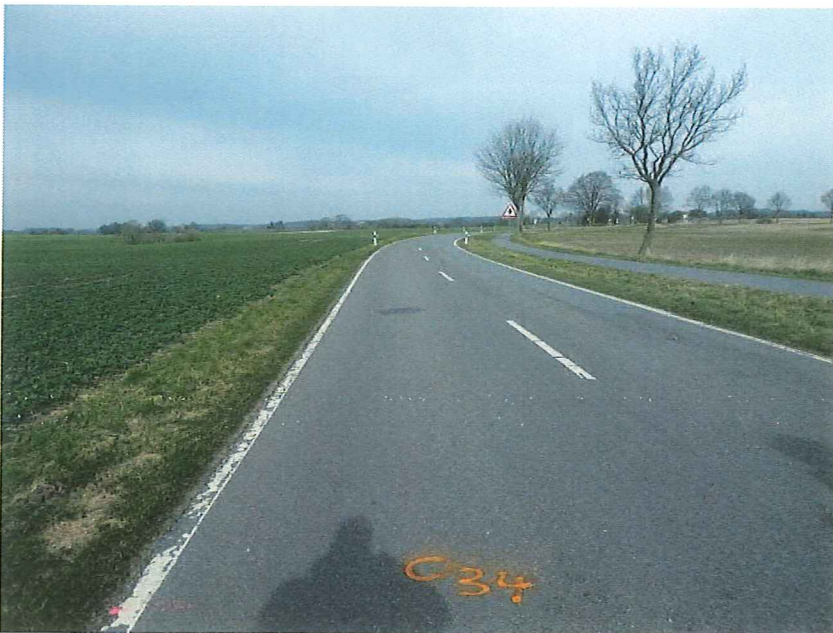
**Entnahmestelle 34:** Abs. 040, Station 6,400 links, 1,3 m vom Fahrbahnrand

Schicht	Schichtdicke [cm]	Verfärbung n. d. Lacksprühverf.	äußere Beschaffenheit	PAK nach EPA [mg/kg]
Deckschicht 0/8	2,8	nein	} augenscheinlich schadensfrei	-
Asphalttragschicht	2,5	nein		-
Deckschicht 0/8	2,6	nein		-
Asphalttragschicht	3,3	nein		-
Einstreudecke	0,7	ja		-
Schottereinstreudecke	2,1	ja		-
<b>Asphaltaufbau, gesamt</b>	<b>14,0</b>			<b>1530</b>
Kies-Schluff-Gemisch + 1 Stein	26			
Schluff/Ton	40			
<b>untersuchter Aufbau, gesamt</b>	<b>80</b>

augenscheinlich frostsicher: bis 14 cm

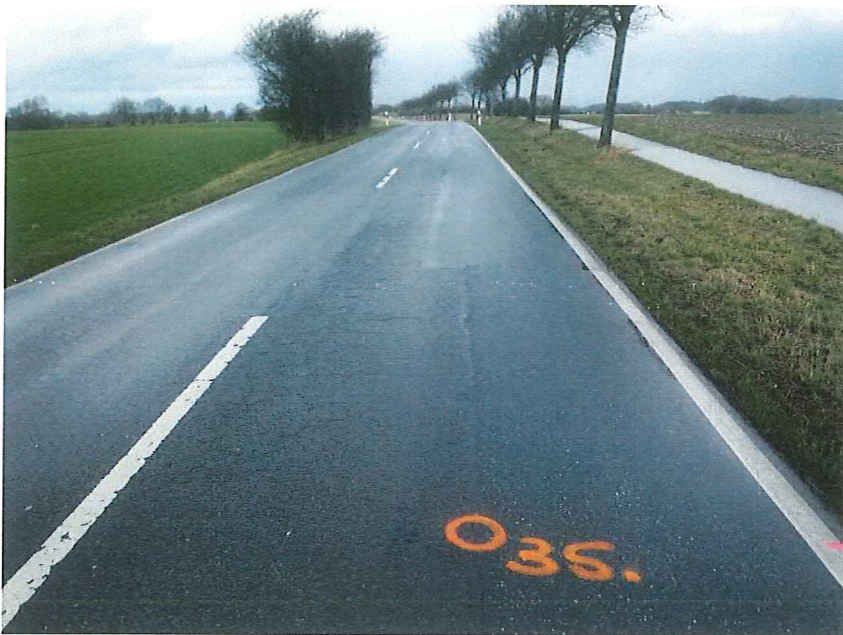
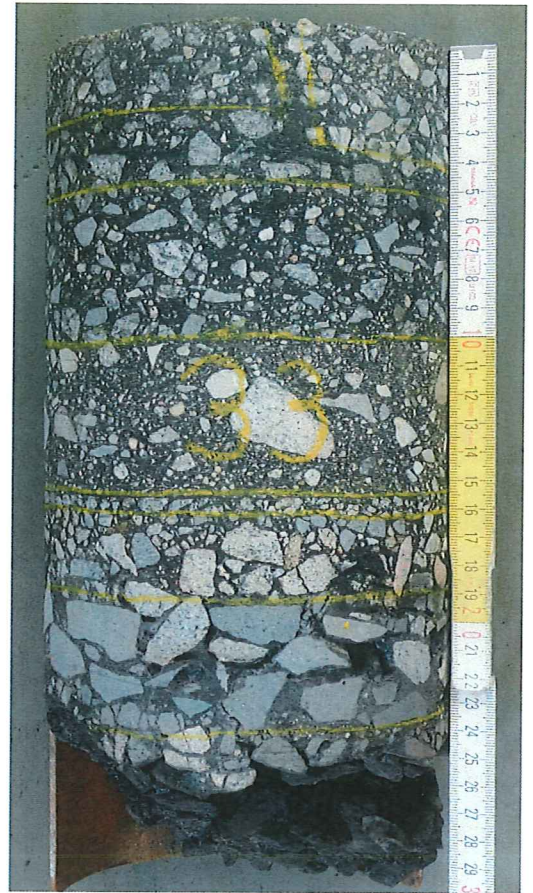
**Entnahmestelle 35:** -Entnahme über Naht-  
Abs. 040, Station 6,800 rechts,  
1,2 m von der Fahrbahnmarkierung

Schicht	Schichtdicke [cm]	Verfärbung n. d. Lacksprühverf.	äußere Beschaffenheit
Deckschicht 0/11	3,7	nein	} Nahtbereich (Verguss)
Deckschicht 0/8	-	nein	
Asphaltgrobblet	ca. 3,4	nein	} augenscheinlich schadensfrei
Deckschicht 0/11	3,1	nein	
Asphalttragschicht	11,1	nein	
Deckschicht 0/5	1,2	nein	} Riss/Materialverluste
Einstreudecke	0,3	ja	
Schottereinstreudecke	2,2	ja	
<b>Asphaltaufbau, gesamt</b>	<b>25,0</b>		
Kies-Schluff-Gemisch + Steine	20		
Schluff/Ton	35		
<b>untersuchter Aufbau, gesamt</b>	<b>80</b>

augenscheinlich frostsicher: bis 25 cm

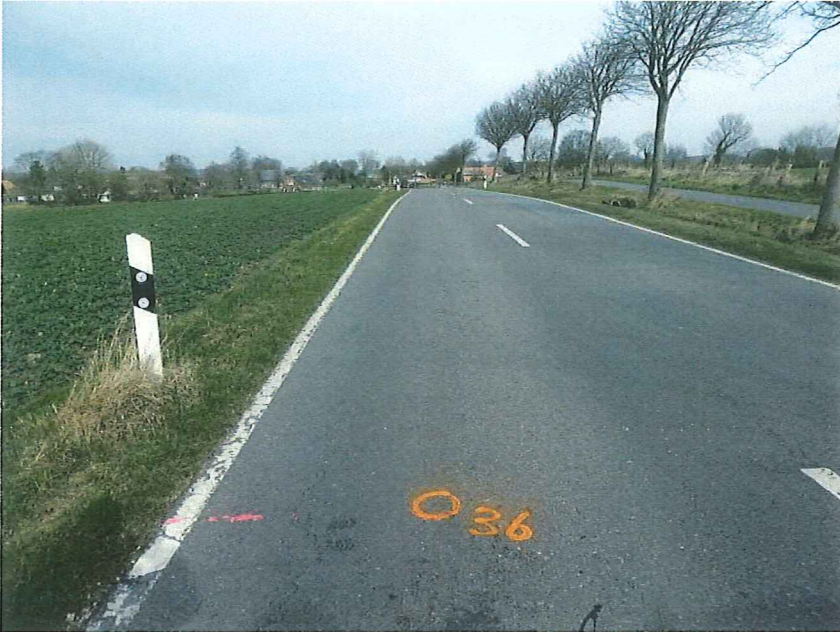
Schicht	Schichtdicke [cm]	Verfärbung n. d. Lacksprühverf.	äußere Beschaffenheit	PAK nach EPA [mg/kg]	
Deckschicht 0/8	4,5	nein	} augenscheinlich schadensfrei	-	
Deckschicht 0/8	2,7	nein		-	
Asphalttragschicht	1,9	nein		-	
Deckschicht 0/5	0,8	ja	} Riss	} <b>8700</b>	
Deckschicht 0/5	0,8	ja			
Schottereinstreudecke	1,3	ja			
<b>Asphaltaufbau, gesamt</b>	<b>12,0</b>			<b>1470</b>	
Kies-Schluff-Gemisch + 1 Stein	28				
Schluff/Ton	40				
<b>untersuchter Aufbau, gesamt</b>	<b>80</b>

augenscheinlich frostsicher: bis 12 cm

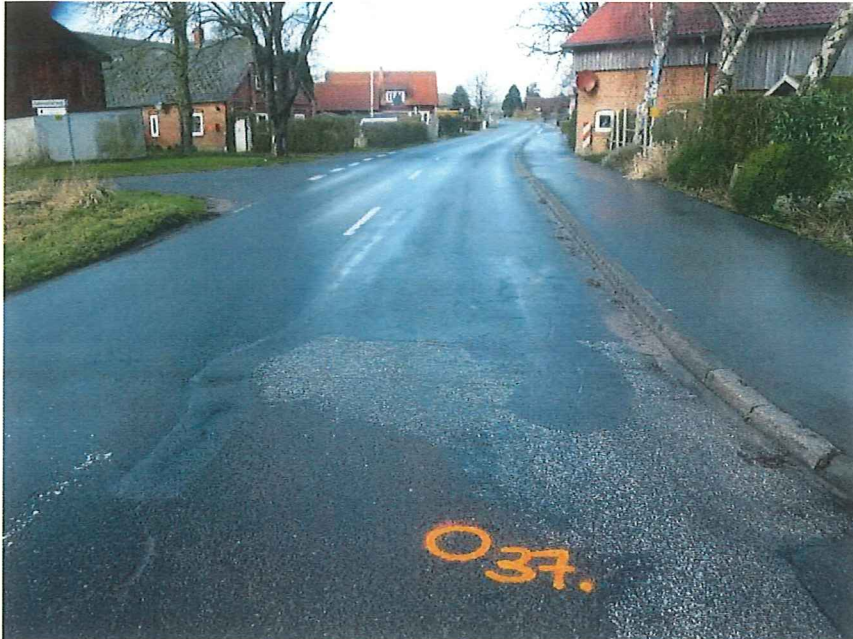
Schicht	Schichtdicke [cm]	Verfärbung n. d. Lacksprühverf.	Bindemittelkenndaten		PAK nach EPA [mg/kg]
			Erweichungspunkt Ring u. Kugel [°C]	Nadelpenetration [1/10 mm]	
Deckschicht 0/11	5,7	nein	52,2	50	} 0 - 8,3 cm: <b>54,2</b>
Asphalttragschicht	2,6	nein	-	-	
Einstreudecke	1,2	ja	-	-	} 8,3 - 10,5 cm: <b>7090</b>
Schottereinstreudecke	1,0	ja	-	-	
<b>Asphaltaufbau, gesamt</b>	<b>10,5</b>				
Kies-Schluff-Gemisch	29,5				
Schluff/Ton	40				
<b>untersuchter Aufbau, gesamt</b>	<b>80</b>

äußere Beschaffenheit: augenscheinlich schadensfrei

augenscheinlich frostsicher: bis 10,5 cm

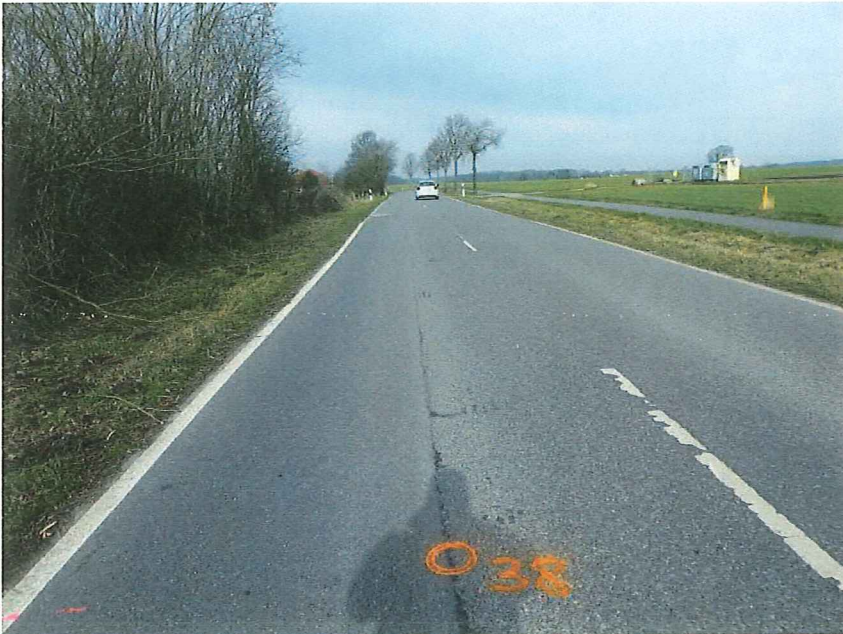
Schicht	Schichtdicke [cm]	Verfärbung n. d. Lacksprühverf.	äußere Beschaffenheit	PAK nach EPA [mg/kg]
Deckschicht 0/8	4,8	nein	} Nahtbereich (ohne Verguss)	-
Asphalttragschicht	-	nein		-
Asphalttragschicht	ca. 2,7	nein	} augenscheinlich schadensfrei	-
Asphalttragschicht	2,1	nein		-
Deckschicht 0/8	0,7	ja		-
Deckschicht 0/5	0,5	ja	} 12400	-
Deckschicht 0/5	1,0	ja		-
Schottereinstreudecke	1,2	ja	} 1590	-
<b>Asphaltaufbau, gesamt</b>	<b>13,0</b>			
Kies-Schluff-Gemisch + Steine	27*			
Schluff-Sand-Gemisch	30			
<b>untersuchter Aufbau, gesamt</b>	<b>70</b>

\* pechtypischer Geruch

**augenscheinlich frostsicher:** bis 13 cm

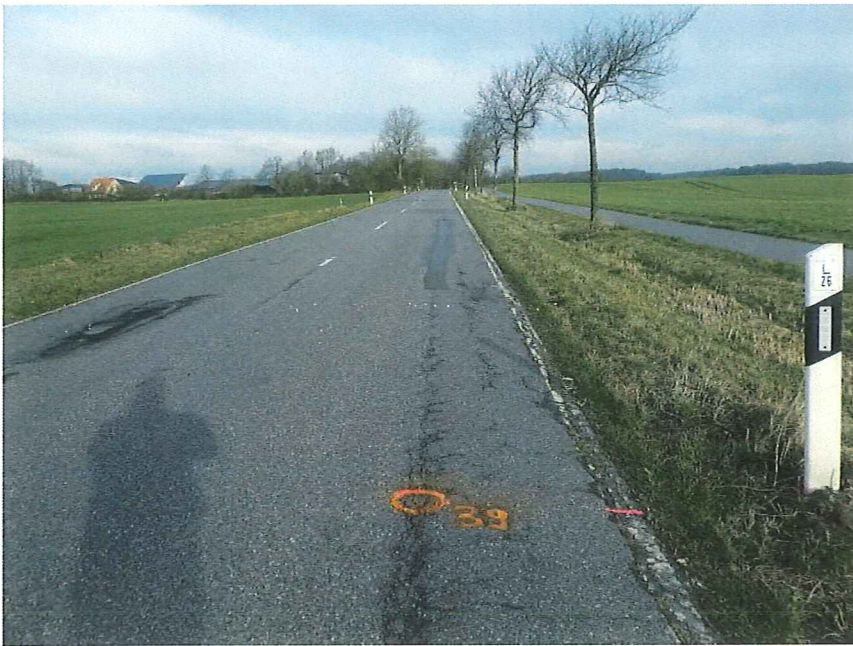
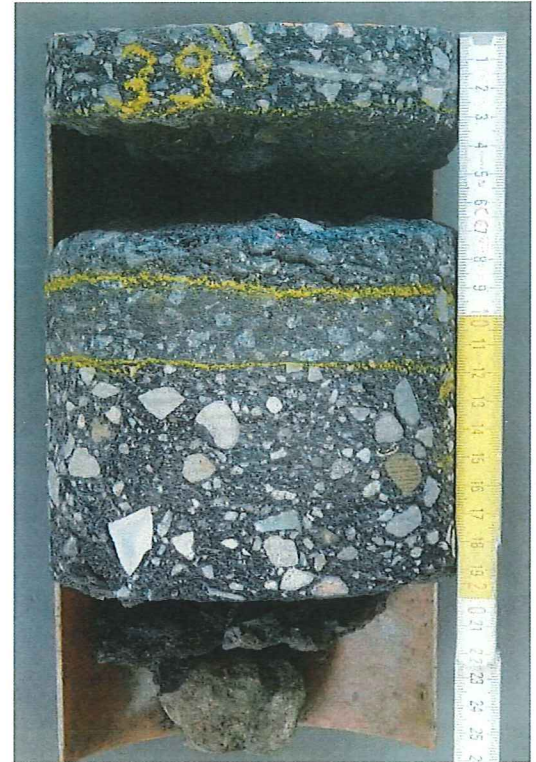
**Entnahmestelle 39:** -Entnahme über Netzriss-  
Abs. 040, Station 8,400 rechts,  
1,0 m vom Fahrbahnrand

Schicht	Schichtdicke [cm]	Verfärbung n. d. Lacksprühverf.	äußere Beschaffenheit
Deckschicht 0/8	2,9	nein	Riss
Asphalttragschicht	4,1	nein	Materialverluste
Deckschicht 0/8	1,9	nein	} augenscheinlich schadensfrei
Deckschicht 0/8	2,5	nein	
Asphalttragschicht	7,6	nein	} zerfallen
Schottereinstreudecke	4,0	ja	
<b>Asphaltaufbau, gesamt</b>	<b>23,0</b>		
Kies-Schluff-Gemisch	17		
Schluff/Ton	40		
<b>untersuchter Aufbau, gesamt</b>	<b>80</b>

augenscheinlich frostsicher: bis 23 cm

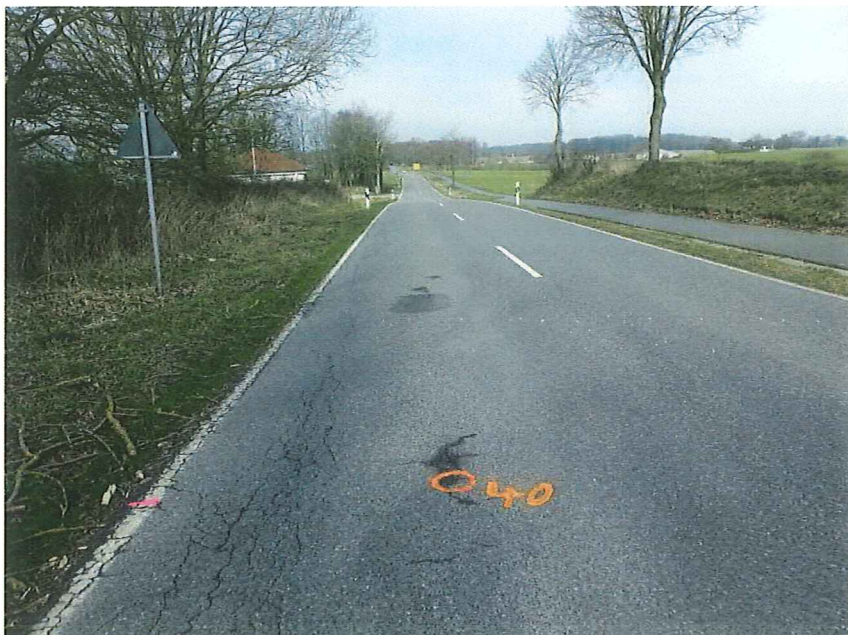
**Entnahmestelle 40:** -Entnahme über Netzriss-  
Abs. 040, Station 8,800 links, 1,4 m vom Fahrbahnrand

Schicht	Schichtdicke [cm]	Verfärbung n. d. Lacksprühverf.	Bindemittelkenndaten		PAK nach EPA [mg/kg]
			Erweichungspunkt Ring u. Kugel [°C]	Nadelpenetration [1/10 mm]	
Deckschicht 0/8	3,0	nein	88,0	13	-
Deckschicht 0/11	3,9	nein	51,6	50	-
Asphalttragschicht	3,9	nein	84,0	14	-
Deckschicht 0/5	0,6	ja	-	-	} 1620
Deckschicht 0/5	0,6	ja	-	-	
Deckschicht 0/5	0,5	ja	-	-	} 11400
Einstreudecke	1,0	ja	-	-	
<b>Asphaltaufbau, gesamt</b>	<b>13,5</b>				
Kies-Schluff-Gemisch + Steine	26,5				
Schluff/Ton	40				
<b>untersuchter Aufbau, gesamt</b>	<b>80</b>

**äußere Beschaffenheit:** Materialverluste und Riss in der Deckschicht 0/8, sonst augenscheinlich schadensfrei

**augenscheinlich frostsicher:** bis 13,5 cm

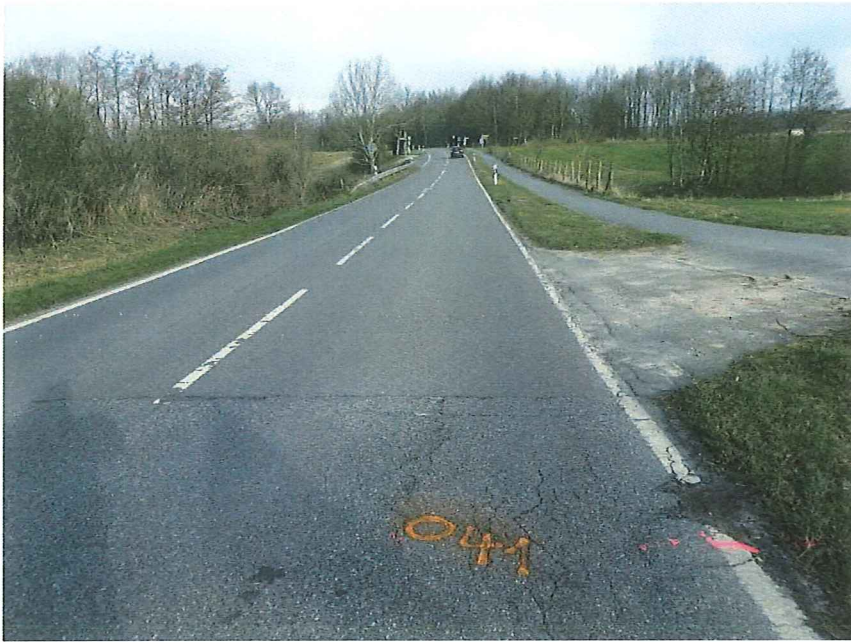
Schicht	Schichtdicke [cm]	Verfärbung n. d. Lacksprühverf.	äußere Beschaffenheit
Deckschicht 0/8	2,7	nein	} Risse
Asphalttragschicht	4,3	nein	
Asphalttragschicht	8,0	nein	
<b>Asphaltaufbau, gesamt</b>	<b>15,0</b>		
Kies-Schluff-Gemisch	25		
Schluff/Ton	40		
<b>untersuchter Aufbau, gesamt</b>	<b>80</b>

augenscheinlich frostsicher: bis 15 cm

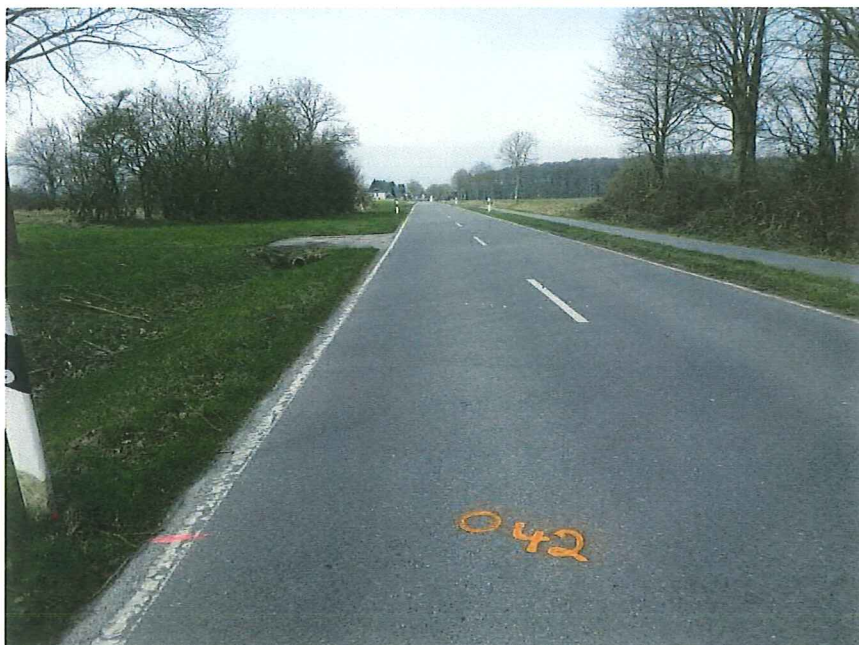
Schicht	Schichtdicke [cm]	Verfärbung n. d. Lacksprühverf.	äußere Beschaffenheit
Deckschicht 0/8	2,4	nein	} augenscheinlich schadensfrei
Asphalttragschicht	8,1	nein	
Asphalttragschicht	11,5	nein	
<b>Asphaltaufbau, gesamt</b>	<b>21,0</b>		
Sand-Kies-Gemisch	29		
Schluff/Ton	30		
<b>untersuchter Aufbau, gesamt</b>	<b>80</b>

augenscheinlich frostsicher: bis 50 cm

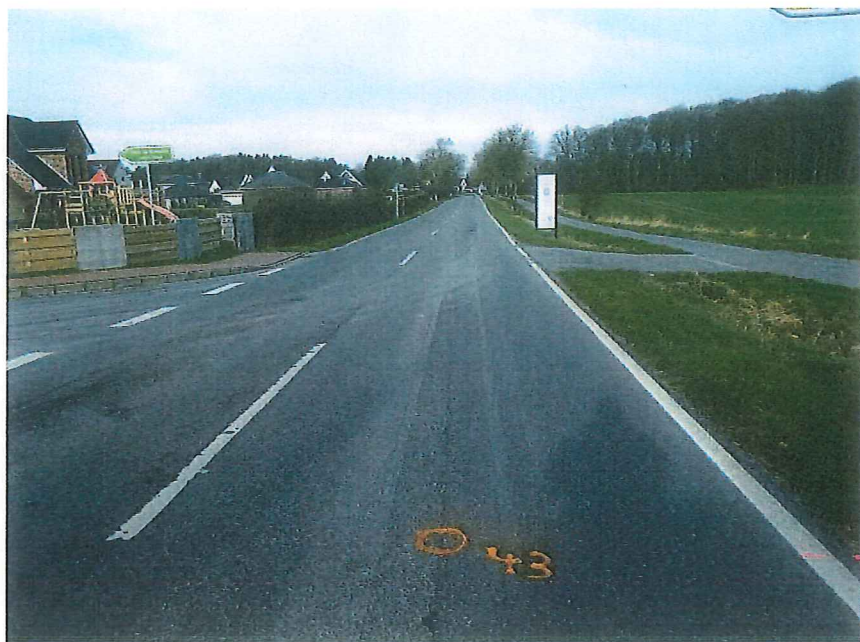
Schicht	Schichtdicke [cm]	Verfärbung n. d. Lacksprühverf.	äußere Beschaffenheit
Deckschicht 0/8	3,5	nein	} augenscheinlich schadensfrei
Asphalttragschicht	0,5	nein	
Asphalttragschicht	2,7	nein	
Deckschicht 0/8	3,8	nein	
Asphalttragschicht	2,5	nein	
Deckschicht 0/5	1,0	ja	} Riss
Deckschicht 0/5	0,9	ja	
Einstreudecke	0,3	ja	
Schottereinstreudecke	1,3	ja	
<b>Asphaltaufbau, gesamt</b>	<b>16,5</b>		
Kies-Schluff-Gemisch + 1 Stein	23,5		
Schluff-Sand-Gemisch	40		
<b>untersuchter Aufbau, gesamt</b>	<b>80</b>

augenscheinlich frostsicher: bis 16,5 cm

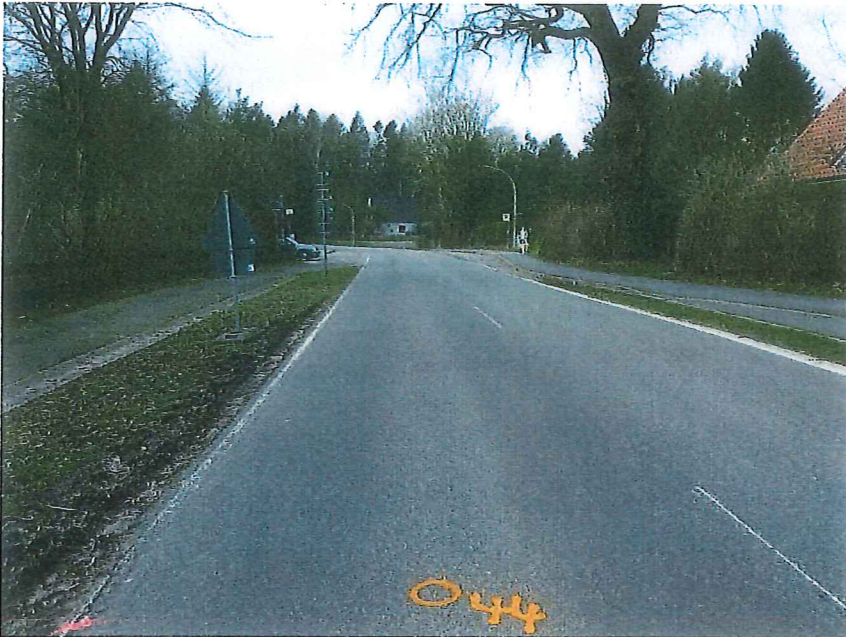
Schicht	Schichtdicke [cm]	Verfärbung n. d. Lacksprühverf.	Bindemittelkenndaten		PAK nach EPA [mg/kg]
			Erweichungspunkt Ring u. Kugel [°C]	Nadelpenetration [1/10 mm]	
Deckschicht 0/8	2,6	nein	52,4	55	-
Deckschicht 0/5	0,9	nein	} 54,6	} 44	-
Deckschicht 0/11	2,7	nein			-
Asphalttragschicht	9,0	nein	68,2	21	-
Asphalttragschicht	1,1	nein	-	-	-
Asphalttragschicht	2,1	ja	-	-	991
Deckschicht 0/5	0,8	ja	-	-	} 2650
Deckschicht 0/5	0,7	ja	-	-	
Deckschicht 0/5	1,0	ja	-	-	
Einstreudecke	2,6	ja	-	-	2400
<b>Asphaltaufbau, gesamt</b>	<b>23,5</b>				
Kies-Schluff-Gemisch	21,5				
Schluff/Ton	35				
<b>untersuchter Aufbau, gesamt</b>	<b>80</b>

**äußere Beschaffenheit:** Riss in den unteren fünf Asphaltsschichten, sonst augenscheinlich schadensfrei

**augenscheinlich frostsicher:** bis 23,5 cm

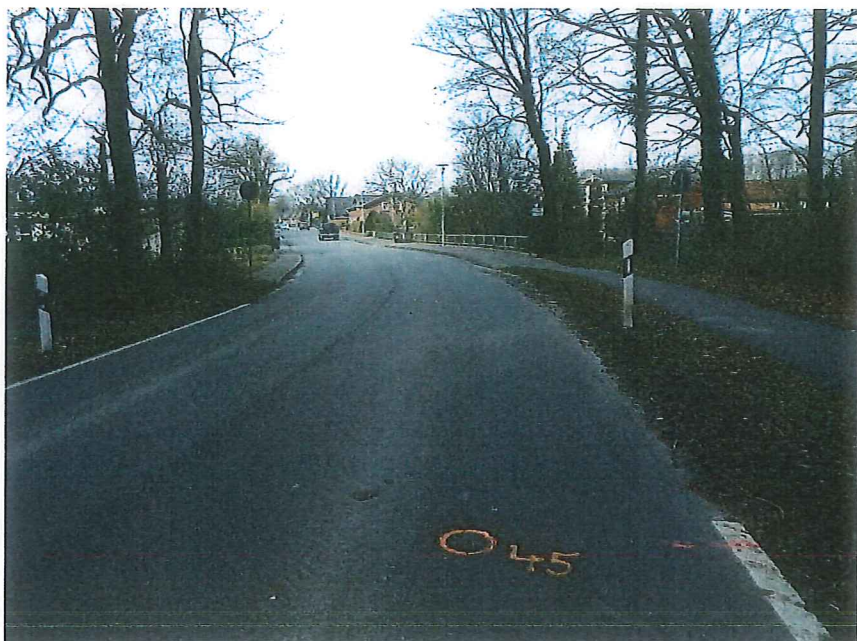
Schicht	Schichtdicke [cm]	Verfärbung n. d. Lacksprühverf.	äußere Beschaffenheit
Deckschicht 0/8	3,0   2,7	nein	Anschlussnaht
Deckschicht 0/11	ca. 2,3	nein	} augenscheinlich schadensfrei
Deckschicht 0/8	7,0	nein	
Asphalttragschicht	4,1	nein	
Deckschicht 0/5	0,4	nein	
Einstreudecke	0,5	ja	
Asphalttragschicht	1,1	ja	} Naht
Asphalttragschicht	2,1   1,6	ja	
Einstreudecke	ca. 3,3	ja	
<b>Asphaltaufbau, gesamt</b>	<b>23,0</b>		augensch. schadensfrei
Kies-Schluff-Gemisch	17		
Schluff-Sand-Gemisch	40		
<b>untersuchter Aufbau, gesamt</b>	<b>80</b>

augenscheinlich frostsicher: bis 23 cm

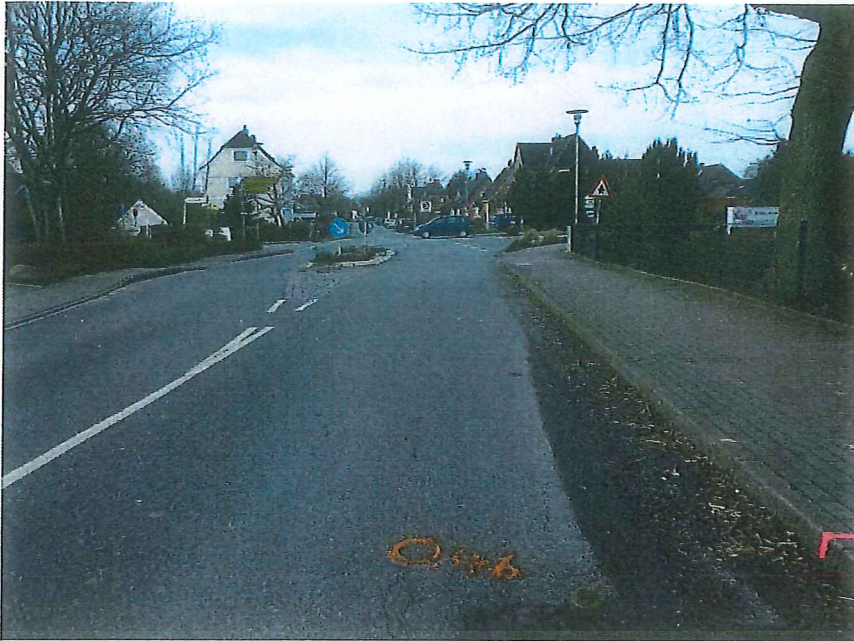
Schicht	Schichtdicke [cm]	Verfärbung n. d. Lacksprühverf.	äußere Beschaffenheit
Deckschicht 0/8	1,6	nein	} Riss komplett zerfallen
Binderschicht 0/16	5,4	nein	
Asphalttragschicht	13,0	nein	
<b>Asphaltaufbau, gesamt</b>	<b>20,0</b>		
Kies-Sand-Gemisch	20		
Schluff/Ton	40		
<b>untersuchter Aufbau, gesamt</b>	<b>80</b>

augenscheinlich frostsicher: bis 40 cm

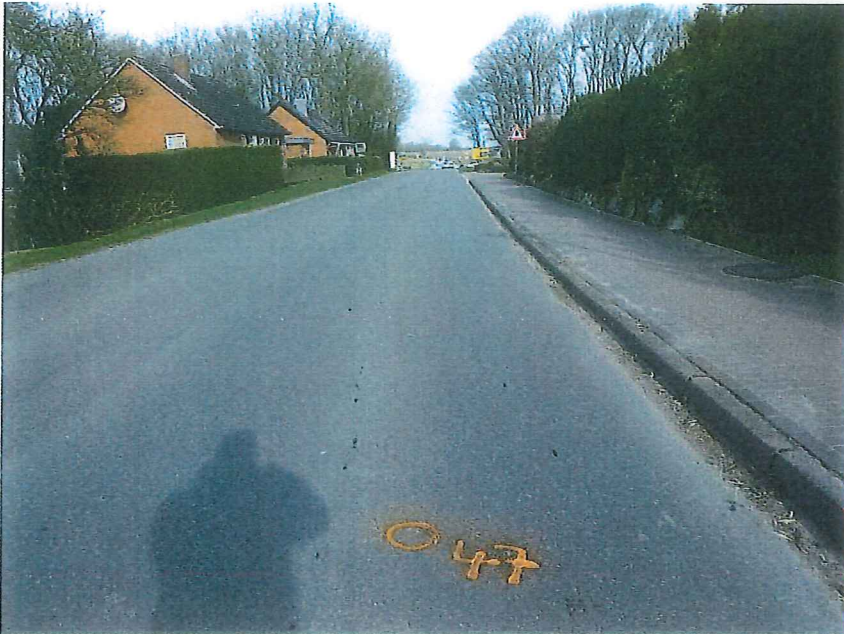
Schicht	Schichtdicke [cm]	Verfärbung n. d. Lacksprühverf.	äußere Beschaffenheit
Deckschicht 0/8	3,5	nein	} augenscheinlich } schadensfrei Riss/Materialverluste
Deckschicht 0/5	3,5	nein	
Asphalttragschicht	8,5	nein	
<b>Asphaltaufbau, gesamt</b>	<b>15,5</b>		
Kies-Schluff-Gemisch	24,5		
Sand	40		
<b>untersuchter Aufbau, gesamt</b>	<b>80</b>

**augenscheinlich frostsicher:** bis 15,5 cm

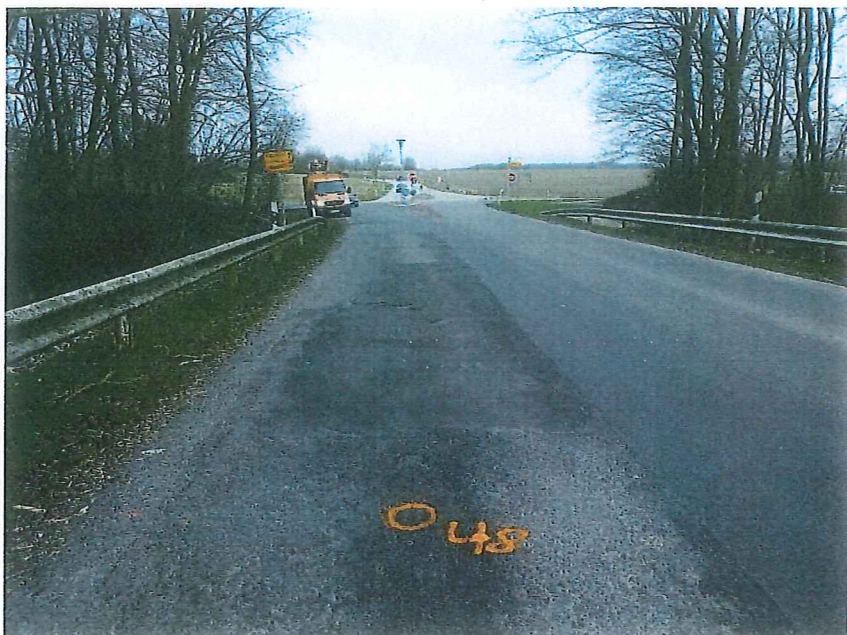
Schicht	Schichtdicke [cm]	Verfärbung n. d. Lacksprühverf.	äußere Beschaffenheit	Bindemittelkenndaten	
				Erweichungspunkt Ring u. Kugel [°C]	Nadelpenetration [1/10 mm]
Deckschicht 0/8	1,6	nein	} augenscheinlich } schadensfrei	} 59,6	} 28
Deckschicht 0/11	3,1	nein			
Asphalttragschicht	5,4	nein		} 86,0	} 12
Asphalttragschicht	8,9	nein			
<b>Asphaltaufbau, gesamt</b>	<b>19,0</b>				
Kies-Sand-Gemisch	26				
Sand-Kies-Gemisch	35				
<b>untersuchter Aufbau, gesamt</b>	<b>80</b>

augenscheinlich frostsicher: bis 80 cm

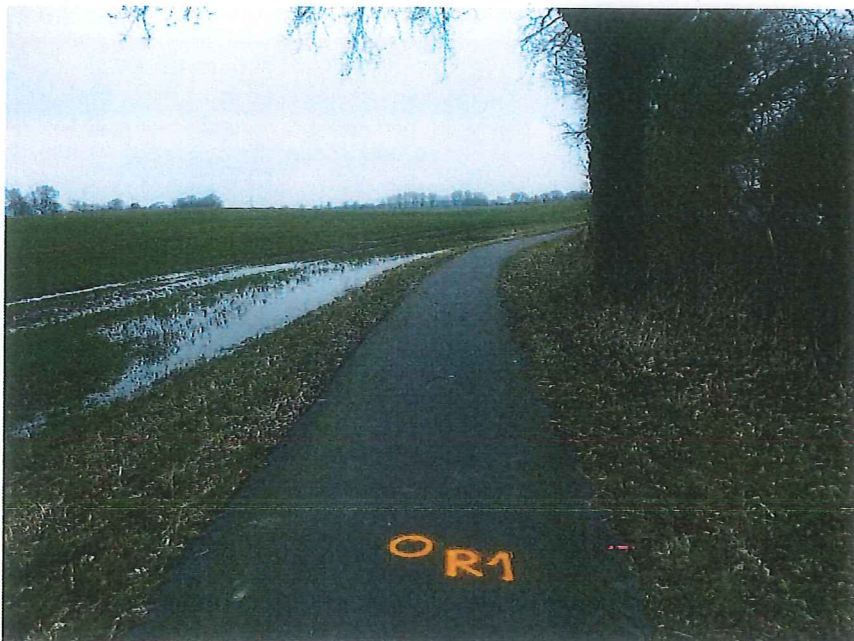
**Entnahmestelle R1:** Abs. 030, Station 2,000

Schicht	Schichtdicke [cm]	Verfärbung n. d. Lacksprühverf.	äußere Beschaffenheit	Bindemittelkenndaten	
				Erweichungs- punkt Ring u. Kugel [°C]	Nadel- penetration [1/10 mm]
Deckschicht 0/5	2,5	nein	} augenscheinlich schadensfrei	} 72,2	} 17
Deckschicht 0/5	2,2	nein			
Asphalttragschicht	9,3	nein			
<b>Asphaltaufbau, gesamt</b>	<b>14,0</b>				
Sand-Schluff-Gemisch	26				
<b>untersuchter Aufbau, gesamt</b>	<b>40</b>

augenscheinlich frostsicher: bis 14 cm

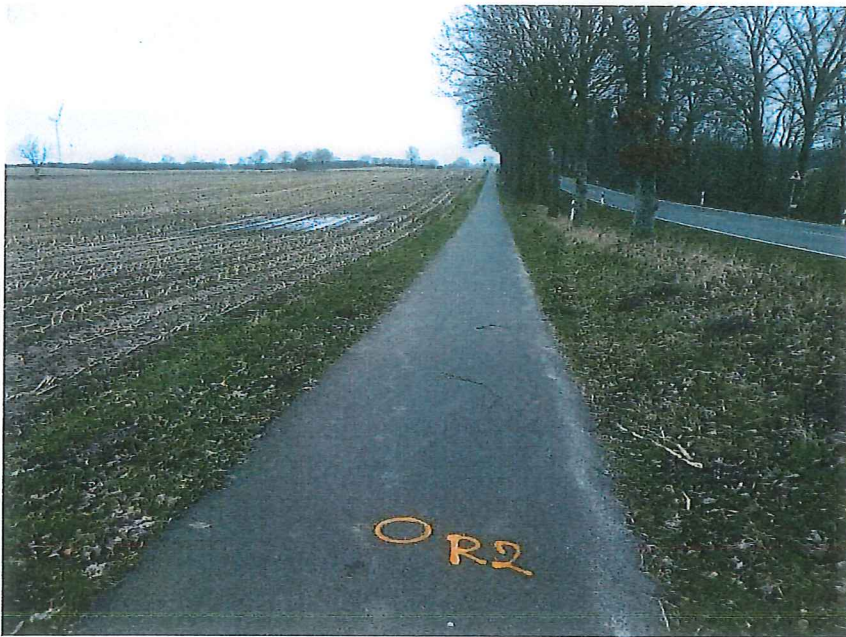
Schicht	Schichtdicke [cm]	Verfärbung n. d. Lacksprühverf.	äußere Beschaffenheit
Deckschicht 0/5	2,0	nein	} augenscheinlich schadensfrei
Deckschicht 0/5	1,5	nein	
Asphalttragschicht	5,5	nein	
<b>Asphaltaufbau, gesamt</b>	<b>9,0</b>

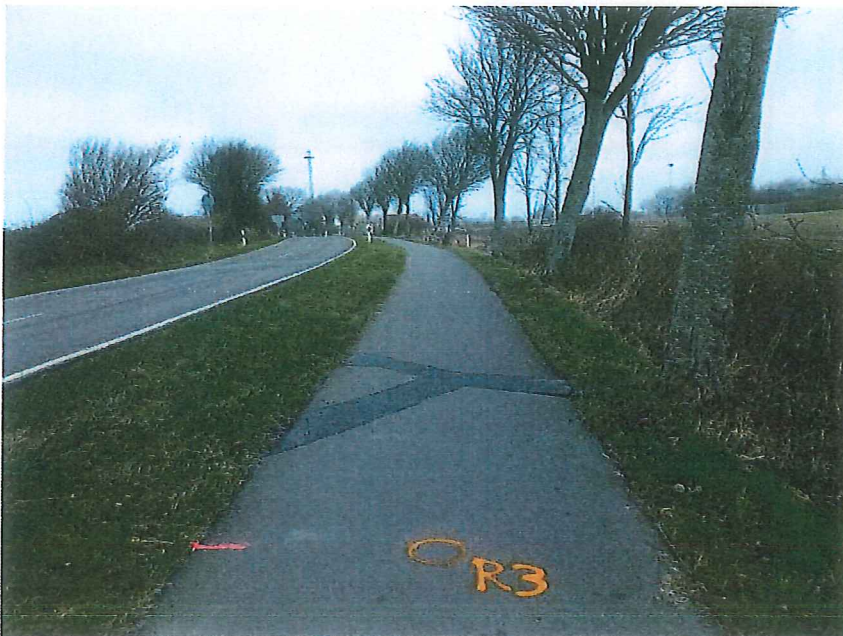
Schicht	Schichtdicke [cm]	Verfärbung n. d. Lacksprühverf.	äußere Beschaffenheit	Bindemittelkenndaten	
				Erweichungspunkt Ring u. Kugel [°C]	Nadelpenetration [1/10 mm]
Deckschicht 0/5	2,9	nein	} augenscheinlich schadensfrei	55,0	35
Asphalttragschicht	3,7	nein		63,6	27
Deckschicht 0/5	2,8	nein		65,0	22
Asphalttragschicht	5,6	nein		-	-
<b>Asphaltaufbau, gesamt</b>	<b>15,0</b>				
Kies-Sand-Gemisch	25				
<b>untersuchter Aufbau, gesamt</b>	<b>40</b>

augenscheinlich frostsicher: mind. bis 40 cm

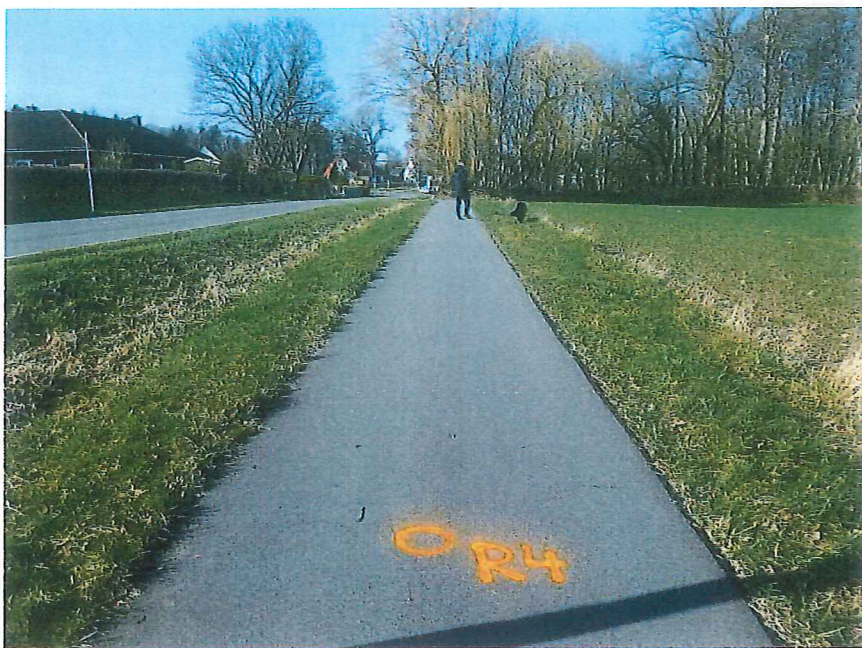
Schicht	Schichtdicke [cm]	Verfärbung n. d. Lacksprühverf.	äußere Beschaffenheit
Deckschicht 0/5	2,5	nein	augensch. schadensfrei
Asphalttragschicht	3,5	nein	Materialverluste
Asphalttragschicht	6,5	nein	augensch. schadensfrei
<b>Asphaltaufbau, gesamt</b>	<b>12,5</b>

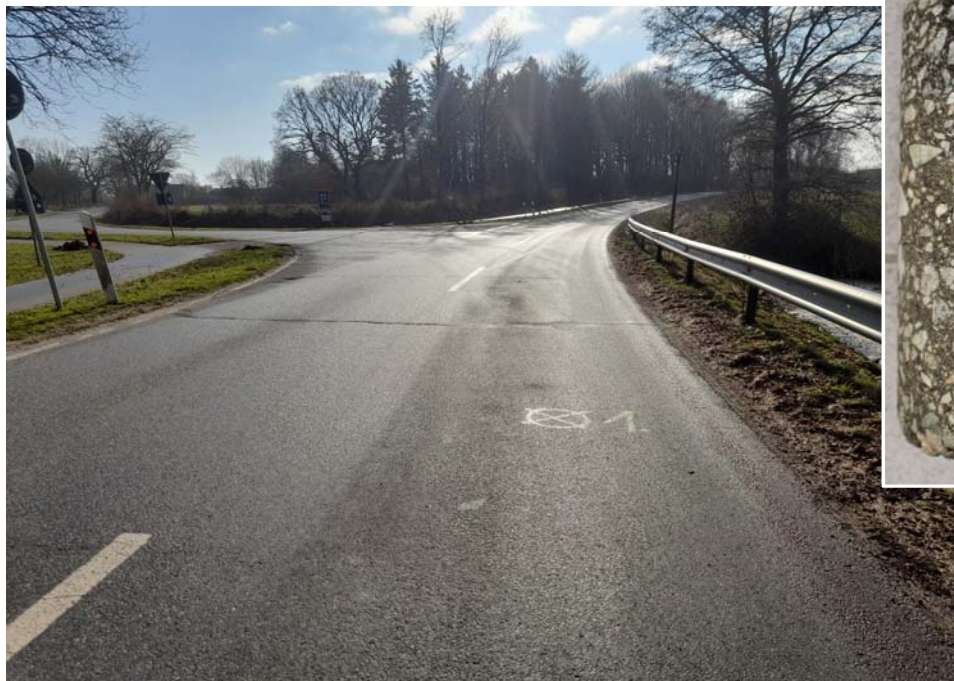
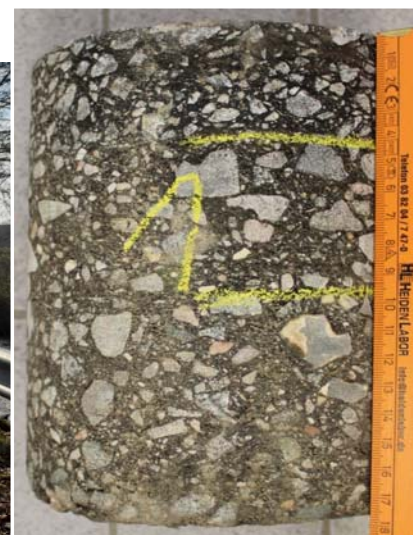
Abschnitt 40 Kilometer 5,800 links (Fahrspur Richtung Hemmelmark)

Erbohrte Befestigung:										
Schicht <sup>1)</sup>	Dicke [cm]	Gefüge	Verbund zur Unterlage	Probenbezeichnung	PAK <sub>Σ16</sub> im Gemisch [mg/kg]	Benzo(a)pyren im Gemisch [mg/kg]	Phenolindex [mg/l]	Einstufung gem. RuVA-StB	Penetration bei 25 °C [0,1 mm]	Erweichungspunkt Ring und Kugel [°C]
Asphalt 0/11	4,2	intakt	vorhanden	-	-	-	-	-	-	-
Asphalt 0/22	5,3	intakt	vorhanden	-	-	-	-	-	-	-
Asphalt 0/22	8,4	intakt	-	-	-	-	-	-	-	-
<b>Gesamtdicke Asphalt:</b>	<b>17,9</b>

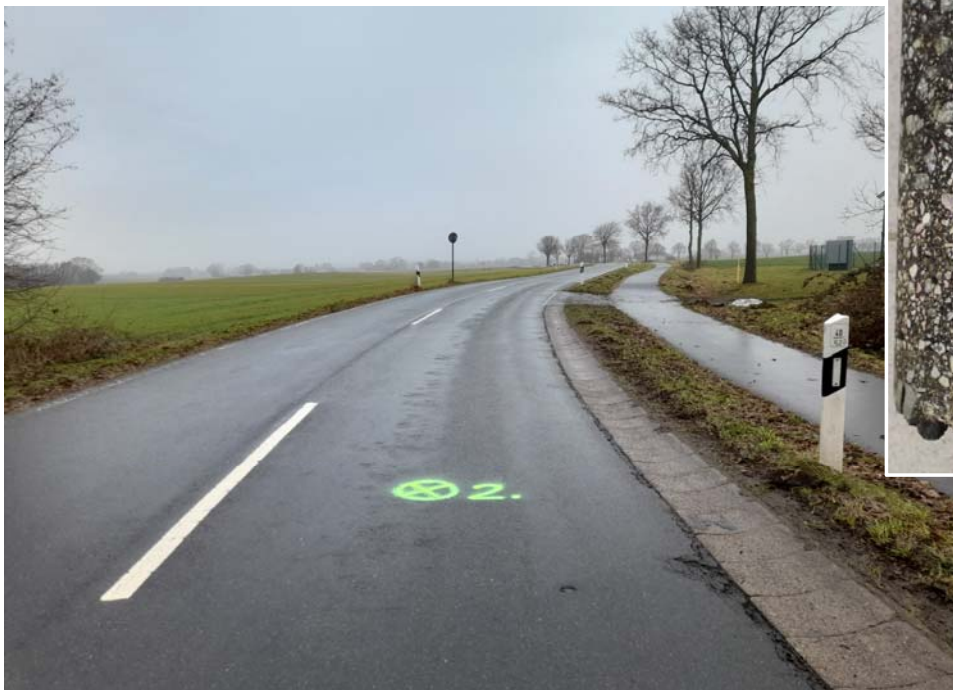
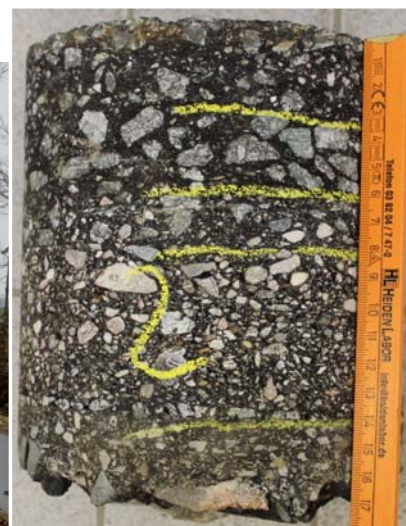
Abschnitt 40 Kilometer 6,200 rechts (Fahrspur Richtung Vogelsang)

Erbohrte Befestigung:										
Schicht <sup>1)</sup>	Dicke [cm]	Gefüge	Verbund zur Unterlage	Probenbezeichnung	PAK <sub>Σ16</sub> im Gemisch [mg/kg]	Benzo(a)pyren im Gemisch [mg/kg]	Phenolindex [mg/l]	Einstufung gem. RuVA-StB	Penetration bei 25 °C [0,1 mm]	Erweichungspunkt Ring und Kugel [°C]
Asphalt 0/11	3,1	intakt	vorhanden	454164 obere 4 cm	n.b. <sup>2)</sup>	< 0,50	< 0,010	A	-	-
Asphalt 0/16	2,9	intakt	vorhanden	-	-	-	-	-	-	-
Asphalt 0/11	1,5	intakt	vorhanden	-	-	-	-	-	-	-
Asphalt 0/16	6,2	intakt	vorhanden	-	-	-	-	-	-	-
Einstreudecke auf Schotter	3,2	intakt	-	-	-	-	-	-	-	-
<b>Gesamtdicke Asphalt:</b>	<b>16,9</b>

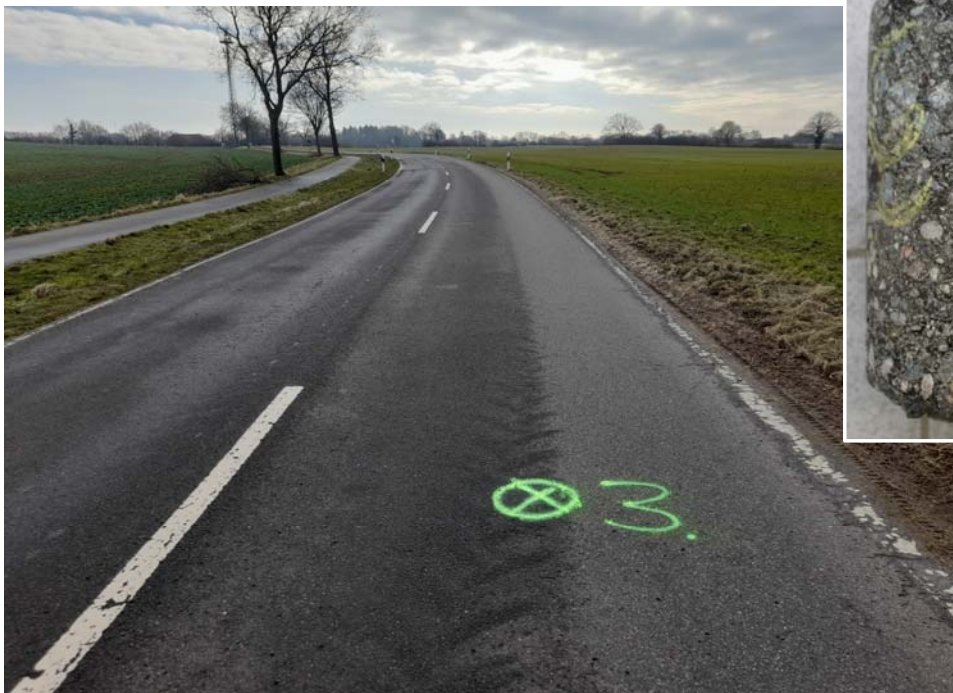
Abschnitt 40 Kilometer 6,600 links (Fahrspur Richtung Hemmelmark)

Erbohrte Befestigung:										
Schicht <sup>1)</sup>	Dicke [cm]	Gefüge	Verbund zur Unterlage	Probenbezeichnung	PAK <sub>Σ16</sub> im Gemisch [mg/kg]	Benzo(a)pyren im Gemisch [mg/kg]	Phenolindex [mg/l]	Einstufung gem. RuVA-StB	Penetration bei 25 °C [0,1 mm]	Erweichungspunkt Ring und Kugel [°C]
Asphalt 0/11	3,0	intakt	vorhanden	-	-	-	-	-	-	-
Asphalt 0/16	2,6	intakt	vorhanden	-	-	-	-	-	-	-
Asphalt 0/11	3,8	intakt	vorhanden	-	-	-	-	-	-	-
Asphalt 0/22	3,9	intakt	vorhanden	-	-	-	-	-	-	-
Einstreudecke auf Schotter	3,9	intakt	-	-	-	-	-	-	-	-
<b>Gesamtdicke Asphalt:</b>	<b>17,2</b>

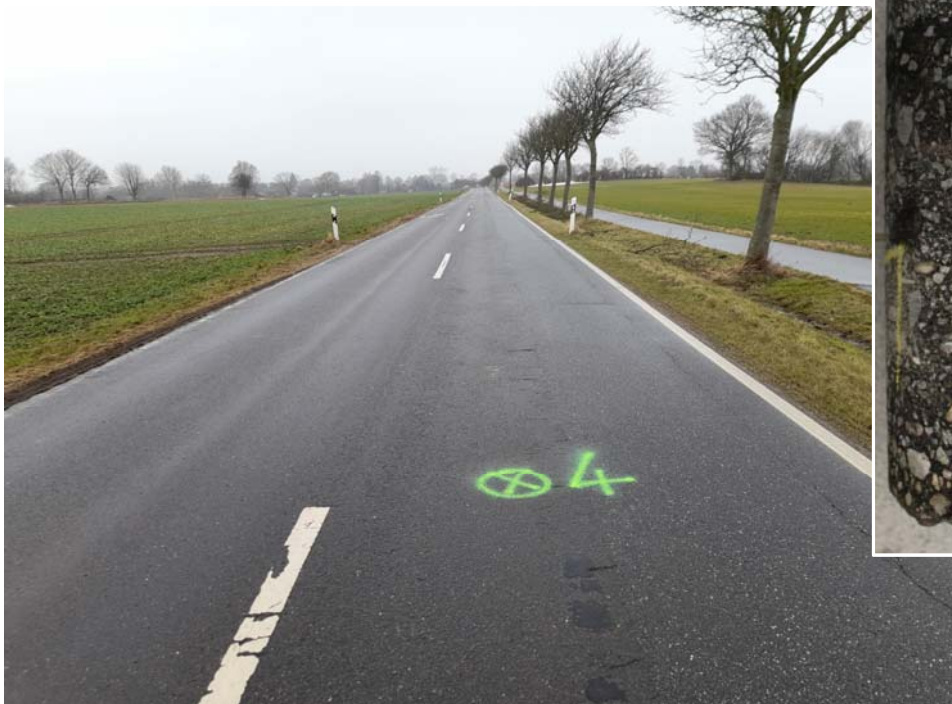
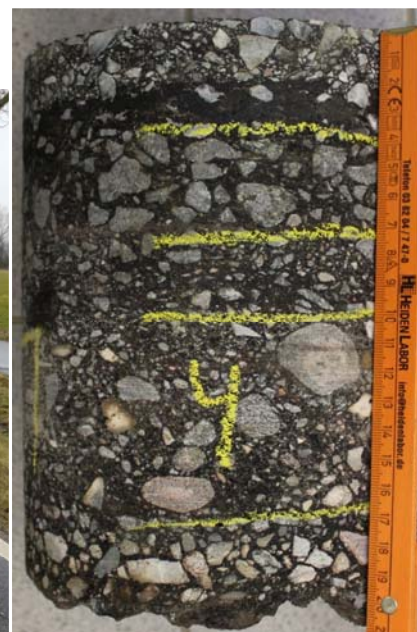
Abschnitt 40 Kilometer 7,000 rechts (Fahrspur Richtung Vogelsang)

Erbohrte Befestigung:										
Schicht <sup>1)</sup>	Dicke [cm]	Gefüge	Verbund zur Unterlage	Probenbezeichnung	PAK <sub>Σ16</sub> im Gemisch [mg/kg]	Benzo(a)pyren im Gemisch [mg/kg]	Phenolindex [mg/l]	Einstufung gem. RuVA-StB	Penetration bei 25 °C [0,1 mm]	Erweichungspunkt Ring und Kugel [°C]
Asphalt 0/11	3,6	intakt	vorhanden	454166 obere 4 cm	n.b. <sup>2)</sup>	< 0,50	< 0,010	A	-	-
Asphalt 0/16	3,5	intakt	vorhanden						-	-
Asphalt 0/11	2,5	intakt	vorhanden	-	-	-	-	-	-	-
Asphalt 0/22	6,6	intakt	vorhanden	-	-	-	-	-	-	-
Einstreudecke auf Schotter	4,0	intakt	-	-	-	-	-	-	-	-
<b>Gesamtdicke Asphalt:</b>	<b>20,2</b>
