# Untersuchungsbefund Nr. 4521/22

**Baumaßnahme:** L 26, Hemmelsmark - Vogelsang, Abschnitt 010, 030 und 040

**Bohrkerne und ungebundene Schichten**

Bohrkern- und Bodenentnahmen sowie labortechnische Untersuchungen

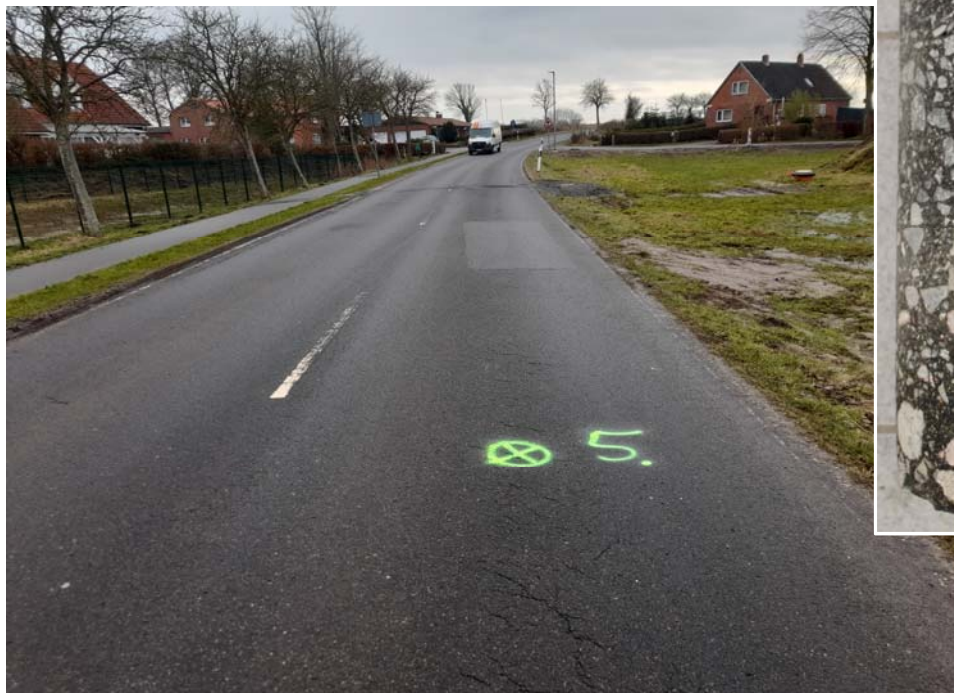
Abschnitt 40 Kilometer 7,550 links (Fahrspur Richtung Hemmelmark)

Erbohrte Befestigung:											
Schicht <sup>1)</sup>	Dicke [cm]	Gefüge	Verbund zur Unterlage	Probenbezeichnung	PAK <sub>Σ16</sub> im Gemisch [mg/kg]	Benzo(a)pyren im Gemisch [mg/kg]	Phenolindex [mg/l]	Einstufung gem. RuVA-StB	Penetration bei 25 °C [0,1 mm]	Erweichungspunkt Ring und Kugel [°C]	
Asphalt 0/11	3,4	intakt	vorhanden	-	-	-	-	-	-	-	
Asphalt 0/16	4,0	intakt	vorhanden	-	-	-	-	-	-	-	
Asphalt 0/11	3,2	intakt	vorhanden	-	-	-	-	-	-	-	
Asphalt 0/16	4,1	intakt	vorhanden	-	-	-	-	-	-	-	
Asphalt 0/22	6,4	intakt	-	-	-	-	-	-	-	-	
<b>Gesamtdicke Asphalt:</b>	<b>21,1</b>

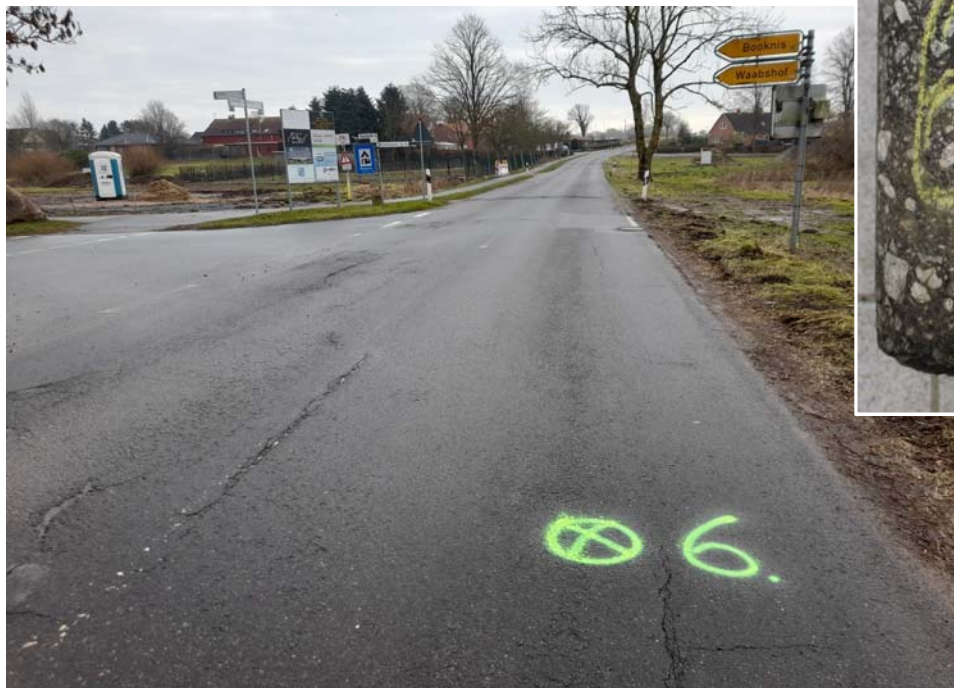
Erbohrte Befestigung:											
Schicht <sup>1)</sup>	Dicke [cm]	Gefüge	Verbund zur Unterlage	Probenbezeichnung	PAK <sub>16</sub> im Gemisch [mg/kg]	Benzo(a)pyren im Gemisch [mg/kg]	Phenolindex [mg/l]	Einstufung gem. RuVA-StB	Penetration bei 25 °C [0,1 mm]	Erweichungspunkt Ring und Kugel [°C]	
Asphalt 0/11	5,5	intakt	vorhanden	454168 obere 4 cm	n.b. <sup>2)</sup>	< 0,50	< 0,010	A	-	-	
Asphalt 0/11	2,2	intakt	vorhanden	-	-	-	-	-	-	-	
Asphalt 0/22	6,5	intakt	vorhanden	-	-	-	-	-	-	-	
Einstreudecke auf Schotter	2,7	Riss	-	-	-	-	-	-	-	-	
<b>Gesamtdicke Asphalt:</b>	<b>16,9</b>

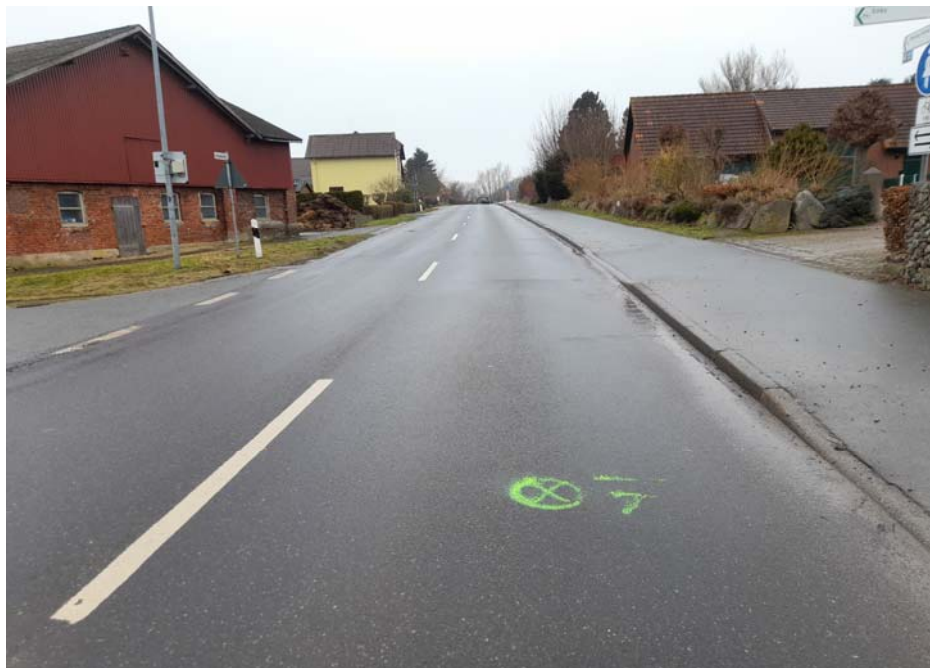
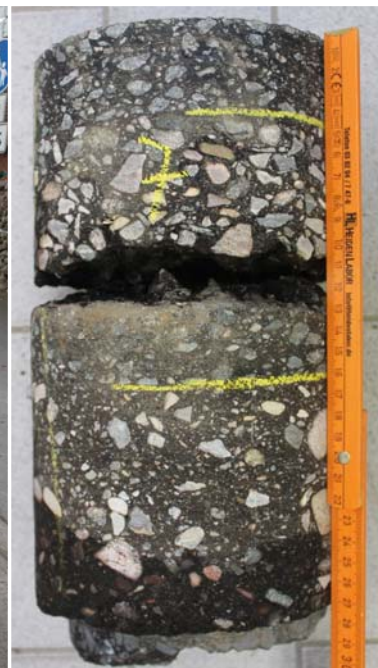
Abschnitt 40 Kilometer 7,800 rechts (Fahrspur Richtung Vogelsang)

Erbohrte Befestigung:										
Schicht <sup>1)</sup>	Dicke [cm]	Gefüge	Verbund zur Unterlage	Probenbezeichnung	PAK <sub>Σ16</sub> im Gemisch [mg/kg]	Benzo(a)pyren im Gemisch [mg/kg]	Phenolindex [mg/l]	Einstufung gem. RuVA-StB	Penetration bei 25 °C [0,1 mm]	Erweichungspunkt Ring und Kugel [°C]
Asphalt 0/11	4,2	intakt	vorhanden	454169 obere 4 cm	0,720	< 0,50	< 0,010	A	-	-
Asphalt 0/16	8,2	intakt	nicht vorhanden	-	-	-	-	-	-	-
Asphalt 0/11	3,5	intakt	vorhanden	-	-	-	-	-	-	-
Asphalt 0/32	11,0	intakt	vorhanden	-	-	-	-	-	-	-
Einstreudecke auf Schotter	3,0	intakt	-	-	-	-	-	-	-	-
<b>Gesamtdicke Asphalt:</b>	<b>29,9</b>

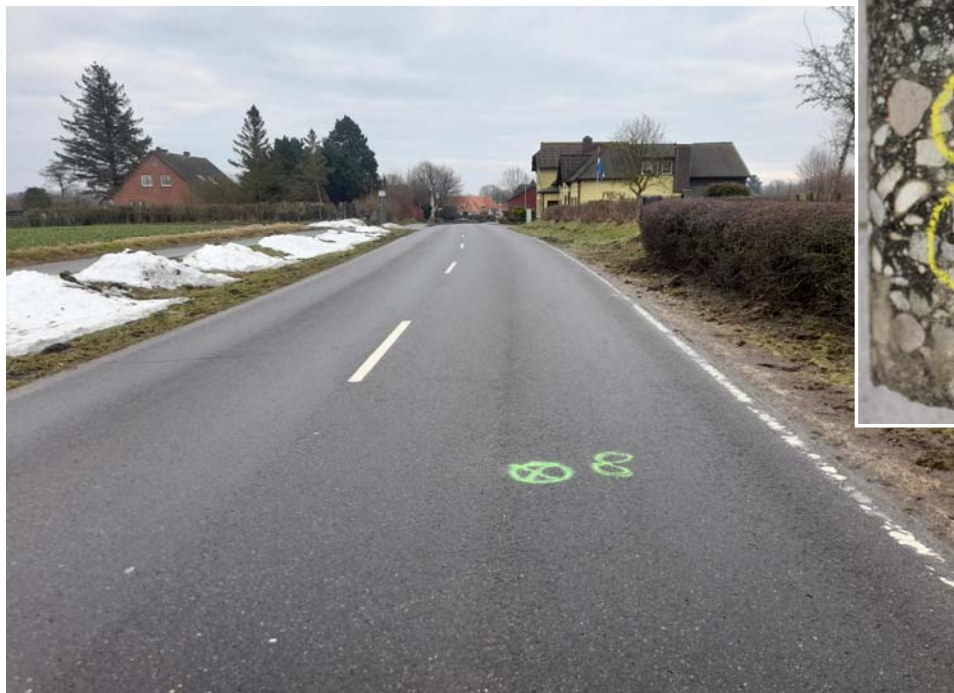
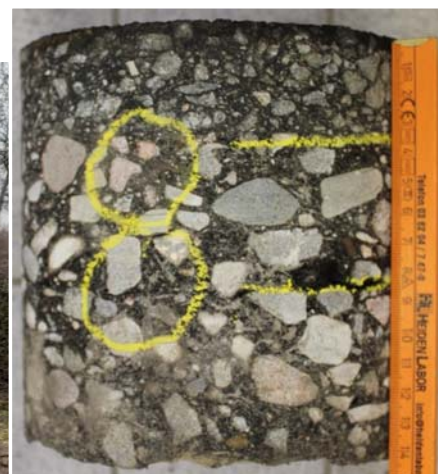
Abschnitt 40 Kilometer 7,950 links (Fahrspur Richtung Hemmelmark)

Erbohrte Befestigung:										
Schicht <sup>1)</sup>	Dicke [cm]	Gefüge	Verbund zur Unterlage	Probenbezeichnung	PAK <sub>Σ16</sub> im Gemisch [mg/kg]	Benzo(a)pyren im Gemisch [mg/kg]	Phenolindex [mg/l]	Einstufung gem. RuVA-StB	Penetration bei 25 °C [0,1 mm]	Erweichungspunkt Ring und Kugel [°C]
Asphalt 0/11	3,6	intakt	vorhanden	-	-	-	-	-	-	-
Asphalt 0/32	5,1	intakt	vorhanden	-	-	-	-	-	-	-
Asphalt 0/32	6,0	intakt	-	-	-	-	-	-	-	-
<b>Gesamtdicke Asphalt:</b>	<b>14,7</b>

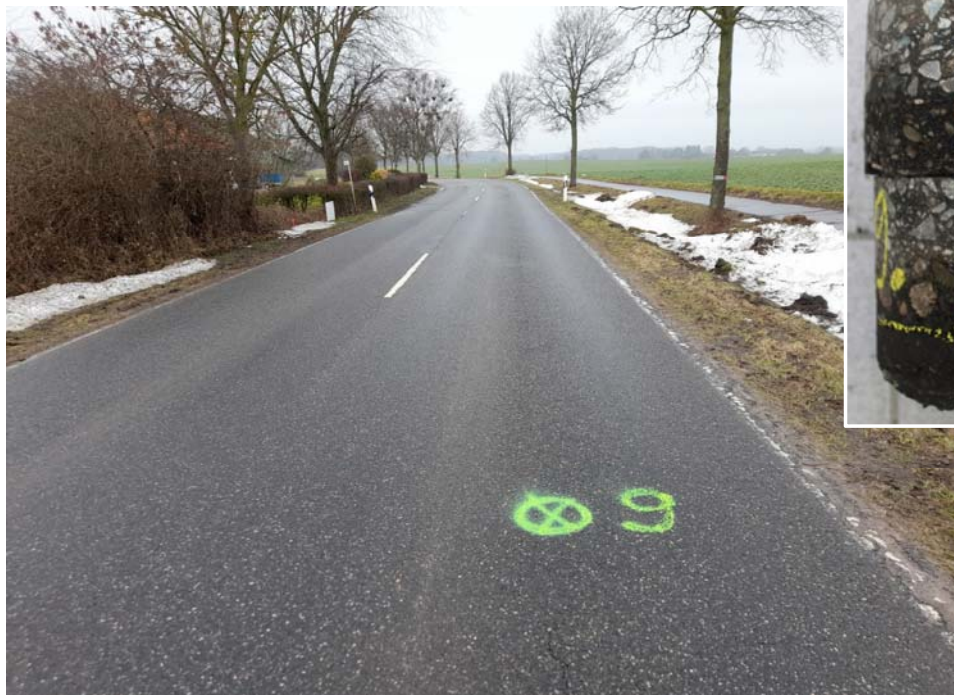
Abschnitt 40 Kilometer 8,151 rechts (Fahrspur Richtung Vogelsang)

Erbohrte Befestigung:										
Schicht <sup>1)</sup>	Dicke [cm]	Gefüge	Verbund zur Unterlage	Probenbezeichnung	PAK <sub>Σ16</sub> im Gemisch [mg/kg]	Benzo(a)pyren im Gemisch [mg/kg]	Phenolindex [mg/l]	Einstufung gem. RuVA-StB	Penetration bei 25 °C [0,1 mm]	Erweichungspunkt Ring und Kugel [°C]
Asphalt 0/11	4,2	intakt	vorhanden	454171 obere 4 cm	n.b. <sup>2)</sup>	< 0,50	< 0,010	A	-	-
Asphalt 0/8	2,9	intakt	nicht vorhanden	-	-	-	-	-	-	-
Asphalt 0/16	5,3	intakt	vorhanden	-	-	-	-	-	-	-
Einstreudecke auf Schotter	2,7	intakt	-	-	-	-	-	-	-	-
<b>Gesamtdicke Asphalt:</b>	<b>15,1</b>

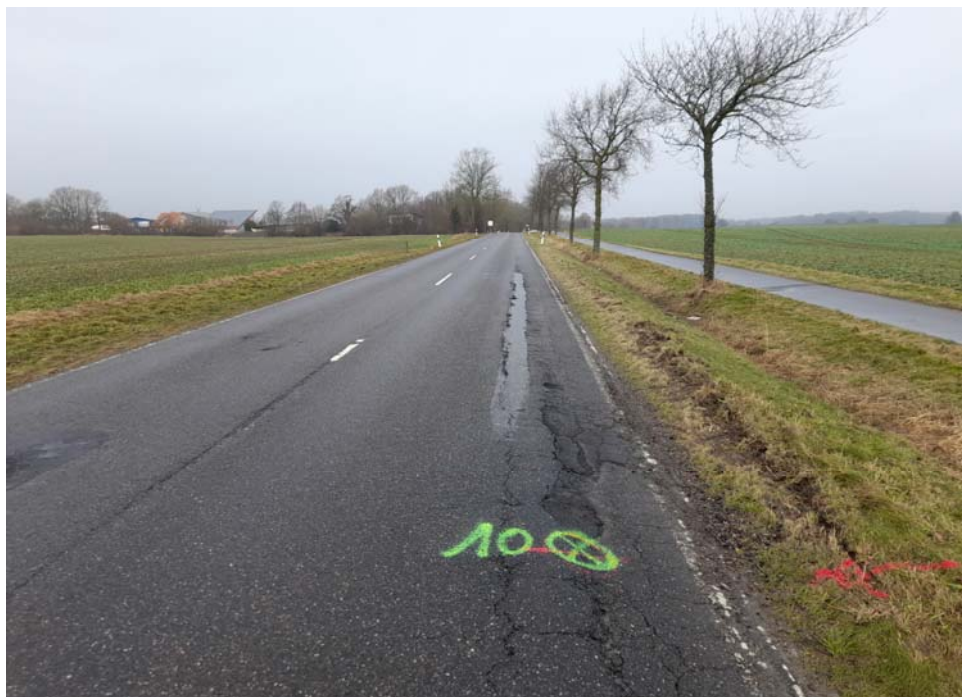
Erbohrte Befestigung:										
Schicht <sup>1)</sup>	Dicke [cm]	Gefüge	Verbund zur Unterlage	Probenbezeichnung	PAK <sub>Σ16</sub> im Gemisch [mg/kg]	Benzo(a)pyren im Gemisch [mg/kg]	Phenolindex [mg/l]	Einstufung gem. RuVA-StB	Penetration bei 25 °C [0,1 mm]	Erweichungspunkt Ring und Kugel [°C]
Asphalt mit Bewehrung	20,0	zerstört	-	-	-	-	-	-	-	-
<b>Gesamtdicke Asphalt:</b>	<b>20,0</b>									
Schicht <sup>1)</sup>	Tiefen von FOK [m]	Dicke [cm]	Bodengruppe nach DIN 18196	Frostempfindlichkeitsklasse gem. ZTV E-StB	Probenbezeichnung	maßgebende Parameter	Einstufung gem. EBV	Einstufung gem. DepV		
Schotter/Kies-Sand-Gemisch (Steine)	0,20-0,30	10	GW	F 1	-	-	-	-		
Kies-Sand-Schluff-Gemisch	0,30-0,60	30	SU*	F 3	-	-	-	-		
<b>Aufschlusstiefe:</b>	<b>0,60</b>

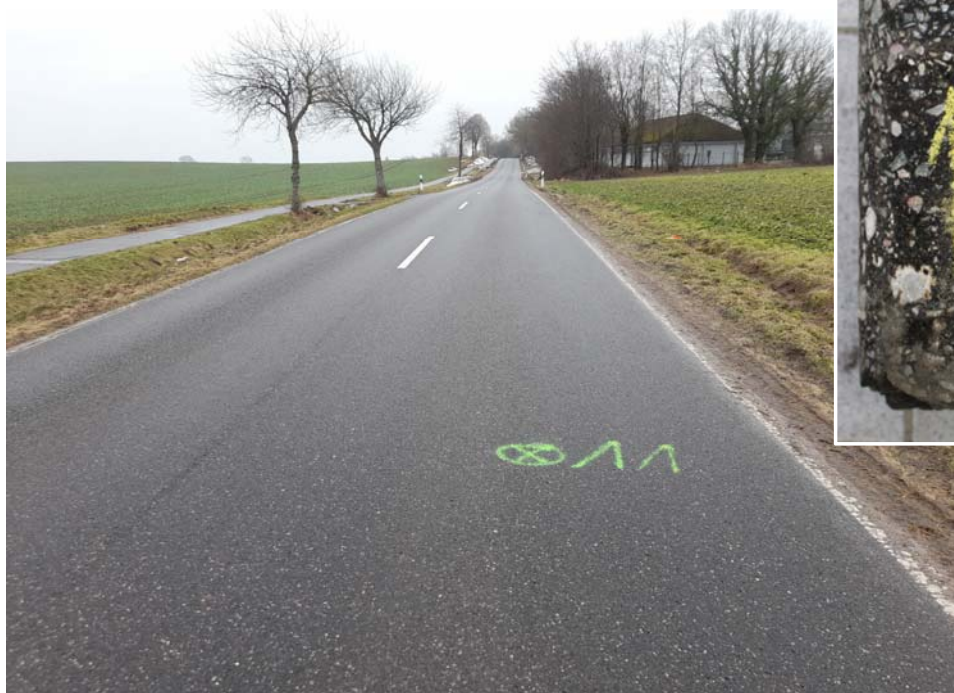
Abschnitt 40 Kilometer 9,075 links (Fahrspur Richtung Hemmelmark)

Erbohrte Befestigung:										
Schicht <sup>1)</sup>	Dicke [cm]	Gefüge	Verbund zur Unterlage	Probenbezeichnung	PAK <sub>Σ16</sub> im Gemisch [mg/kg]	Benzo(a)pyren im Gemisch [mg/kg]	Phenolindex [mg/l]	Einstufung gem. RuVA-StB	Penetration bei 25 °C [0,1 mm]	Erweichungspunkt Ring und Kugel [°C]
Asphalt 0/11	3,1	intakt	vorhanden	-	-	-	-	-	-	-
Asphalt 0/8	1,7	intakt	vorhanden	-	-	-	-	-	-	-
Asphalt 0/11	3,7	intakt	vorhanden	-	-	-	-	-	-	-
Asphalt 0/22	5,0	intakt	vorhanden	-	-	-	-	-	-	-
Einstreudecke auf Schotter	2,9	intakt	-	-	-	-	-	-	-	-
<b>Gesamtdicke Asphalt:</b>	<b>16,4</b>

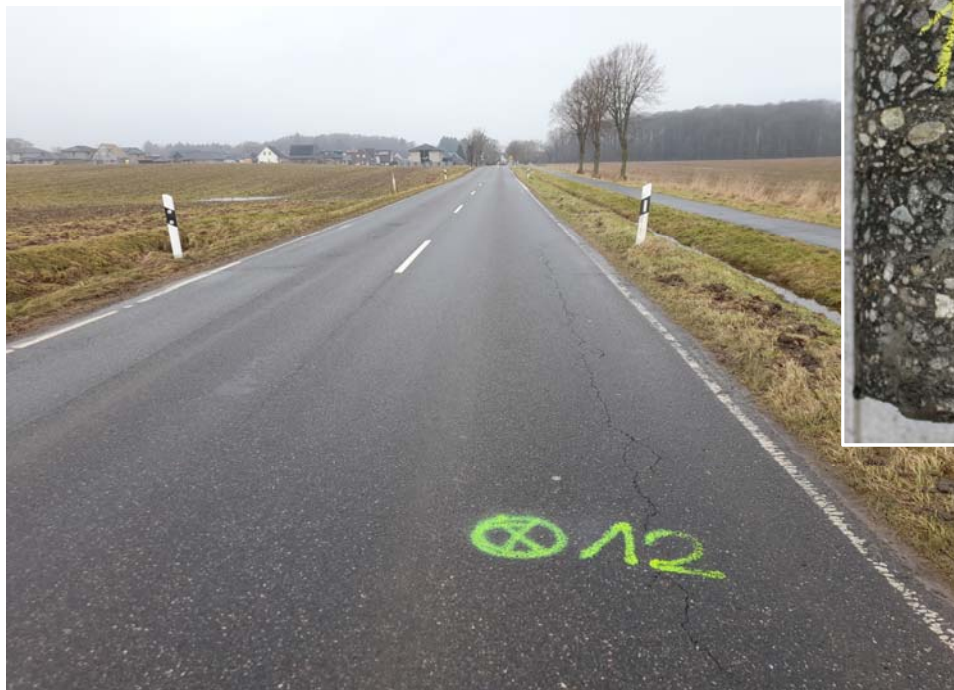
Abschnitt 40 Kilometer 9,780 rechts (Fahrspur Richtung Vogelsang)

Erbohrte Befestigung:										
Schicht <sup>1)</sup>	Dicke [cm]	Gefüge	Verbund zur Unterlage	Probenbezeichnung	PAK <sub>Σ16</sub> im Gemisch [mg/kg]	Benzo(a)pyren im Gemisch [mg/kg]	Phenolindex [mg/l]	Einstufung gem. RuVA-StB	Penetration bei 25 °C [0,1 mm]	Erweichungspunkt Ring und Kugel [°C]
Asphalt 0/11	4,2	intakt	vorhanden	454174 obere 4 cm	2,36	< 0,50	< 0,010	A	-	-
Asphalt 0/8	2,2	intakt	vorhanden	-	-	-	-	-	-	-
Asphalt 0/11	3,0	intakt	vorhanden	-	-	-	-	-	-	-
Asphalt 0/22	2,9	intakt	vorhanden	-	-	-	-	-	-	-
Einstreudecke auf Schotter	3,5	intakt	-	-	-	-	-	-	-	-
<b>Gesamtdicke Asphalt:</b>	<b>15,8</b>

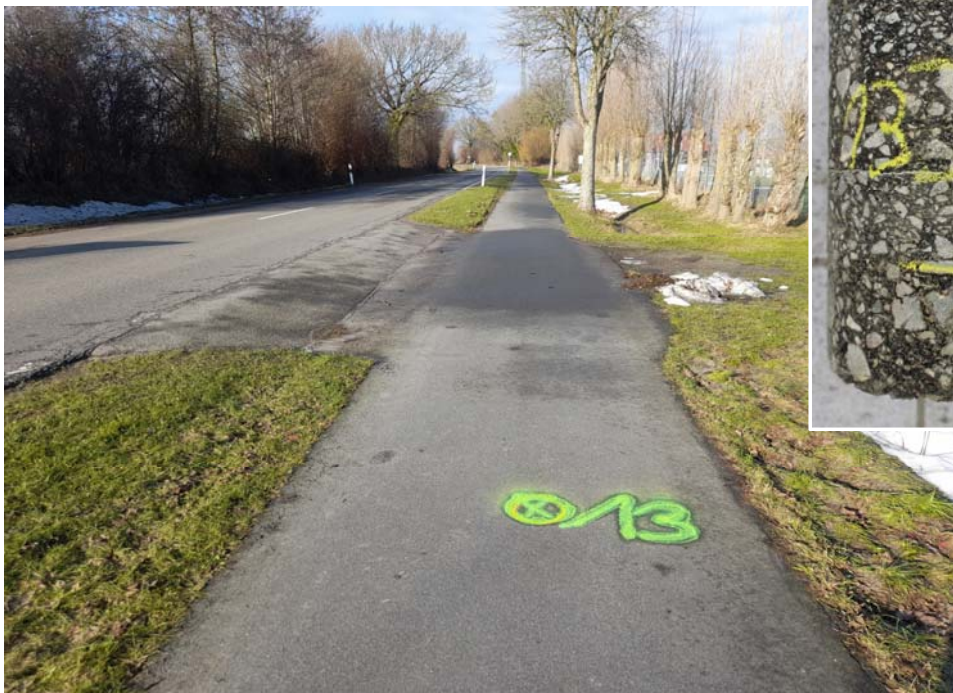
Abschnitt 40 Kilometer 5,980 (Radweg)

Erbohrte Befestigung:											
Schicht <sup>1)</sup>	Dicke [cm]	Gefüge	Verbund zur Unterlage	Probenbezeichnung	PAK <sub>Σ16</sub> im Gemisch [mg/kg]	Benzo(a)pyren im Gemisch [mg/kg]	Phenolindex [mg/l]	Einstufung gem. RuVA-StB	Penetration bei 25 °C [0,1 mm]	Erweichungspunkt Ring und Kugel [°C]	
Asphalt 0/5	2,8	intakt	vorhanden	454175 a-d	n.b. <sup>2)</sup>	< 0,50	< 0,010	A	-	-	
Asphalt 0/16	3,3	intakt	vorhanden						-	-	
Asphalt 0/5	2,7	intakt	vorhanden						-	-	
Asphalt 0/22	4,8	intakt	-						-	-	
<b>Gesamtdicke Asphalt:</b>	<b>13,6</b>

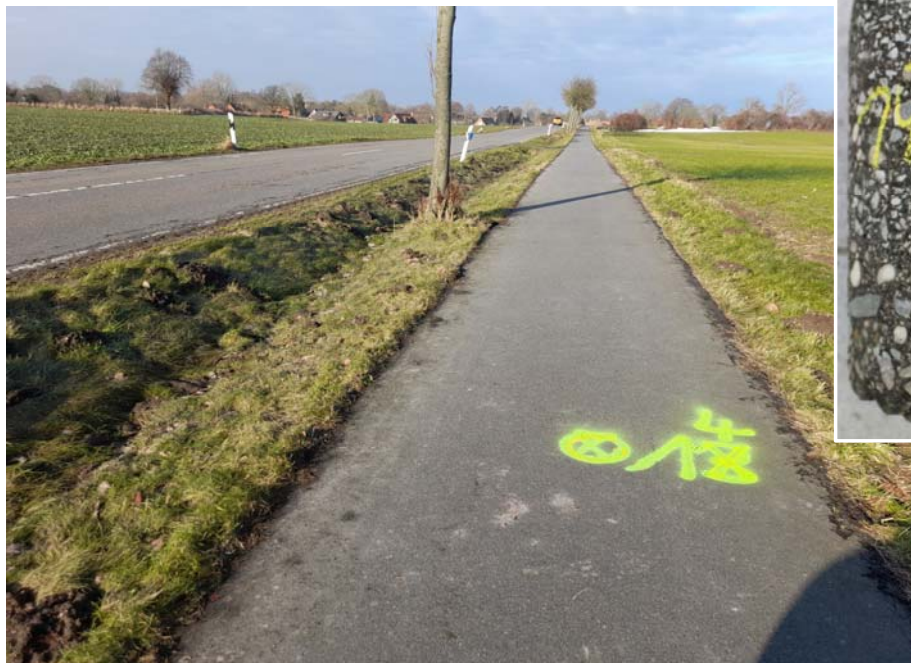
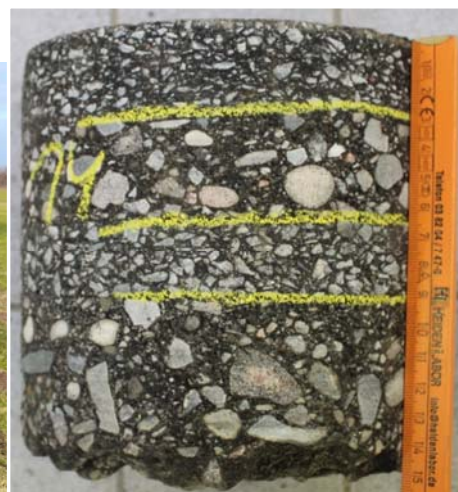
Abschnitt 40 Kilometer 7,100 (Radweg)

Erbohrte Befestigung:										
Schicht <sup>1)</sup>	Dicke [cm]	Gefüge	Verbund zur Unterlage	Probenbezeichnung	PAK <sub>Σ16</sub> im Gemisch [mg/kg]	Benzo(a)pyren im Gemisch [mg/kg]	Phenolindex [mg/l]	Einstufung gem. RuVA-StB	Penetration bei 25 °C [0,1 mm]	Erweichungspunkt Ring und Kugel [°C]
Asphalt 0/5	2,8	intakt	vorhanden	454176 a-d	n.b. <sup>2)</sup>	< 0,50	< 0,010	A	-	-
Asphalt 0/16	3,6	intakt	vorhanden						-	-
Asphalt 0/5	2,7	intakt	vorhanden						-	-
Asphalt 0/22	6,1	intakt	-						-	-
<b>Gesamtdicke Asphalt:</b>	<b>15,2</b>

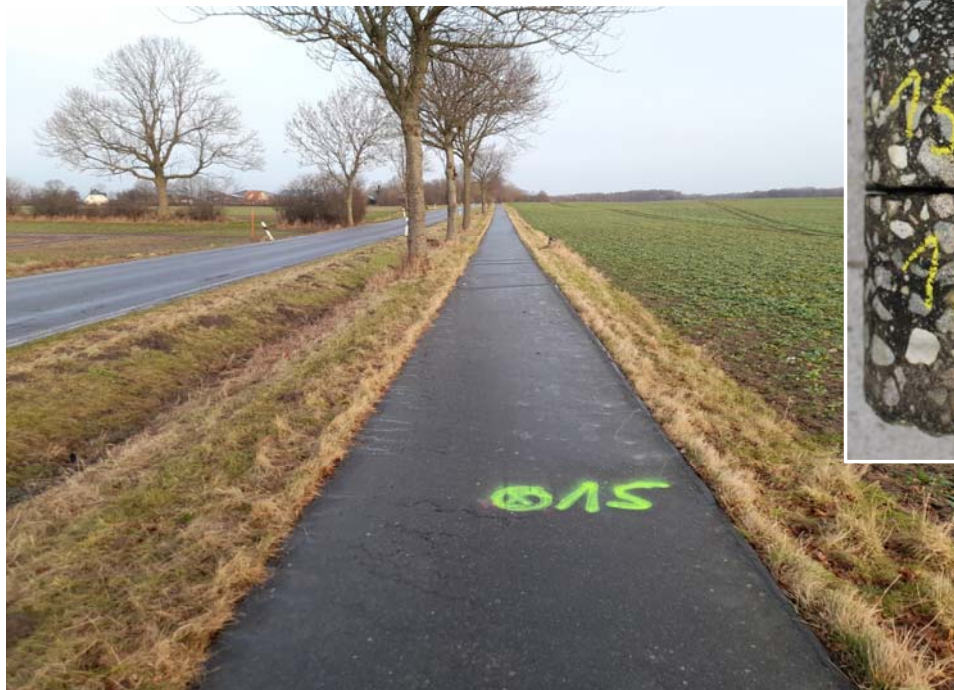
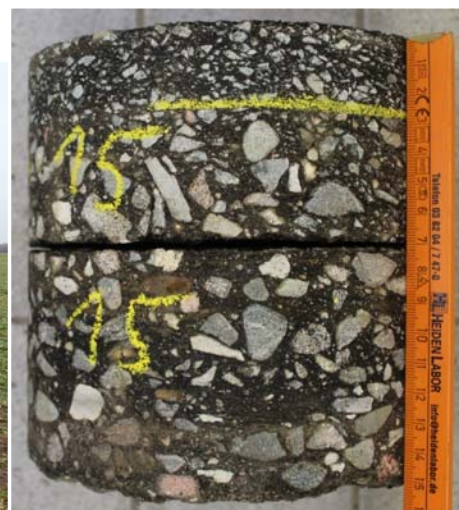
Abschnitt 40 Kilometer 8,300 (Radweg)

Erbohrte Befestigung:										
Schicht <sup>1)</sup>	Dicke [cm]	Gefüge	Verbund zur Unterlage	Probenbezeichnung	PAK <sub>Σ16</sub> im Gemisch [mg/kg]	Benzo(a)pyren im Gemisch [mg/kg]	Phenolindex [mg/l]	Einstufung gem. RuVA-StB	Penetration bei 25 °C [0,1 mm]	Erweichungspunkt Ring und Kugel [°C]
Asphalt 0/5	2,5	intakt	vorhanden	454177 a-c	n.b. <sup>2)</sup>	< 0,50	< 0,010	A	-	-
Asphalt 0/16	4,3	intakt	nicht vorhanden						-	-
Asphalt 0/16	8,2	intakt	-						-	-
<b>Gesamtdicke Asphalt:</b>	<b>15,0</b>

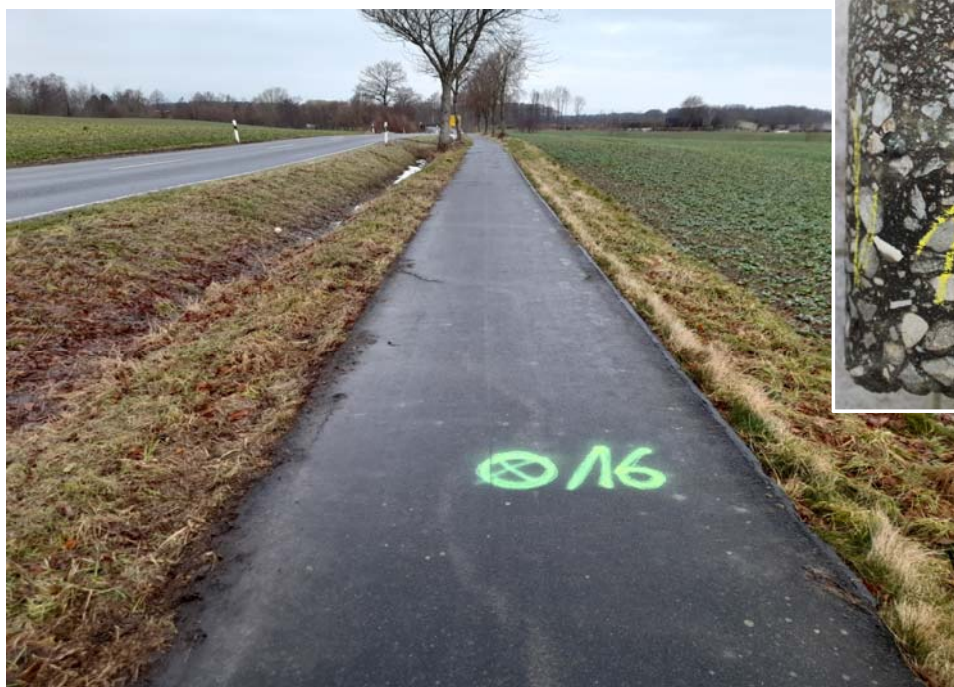
Abschnitt 40 Kilometer 8,970 (Radweg)

Erbohrte Befestigung:											
Schicht <sup>1)</sup>	Dicke [cm]	Gefüge	Verbund zur Unterlage	Probenbezeichnung	PAK <sub>Σ16</sub> im Gemisch [mg/kg]	Benzo(a)pyren im Gemisch [mg/kg]	Phenolindex [mg/l]	Einstufung gem. RuVA-StB	Penetration bei 25 °C [0,1 mm]	Erweichungspunkt Ring und Kugel [°C]	
Asphalt 0/5	2,4	intakt	vorhanden	454178 a-c	n.b. <sup>2)</sup>	< 0,50	< 0,010	A	-	-	
Asphalt 0/11	3,5	intakt	vorhanden						-	-	
Asphalt 0/16	8,0	intakt	-						-	-	
<b>Gesamtdicke Asphalt:</b>	<b>13,9</b>

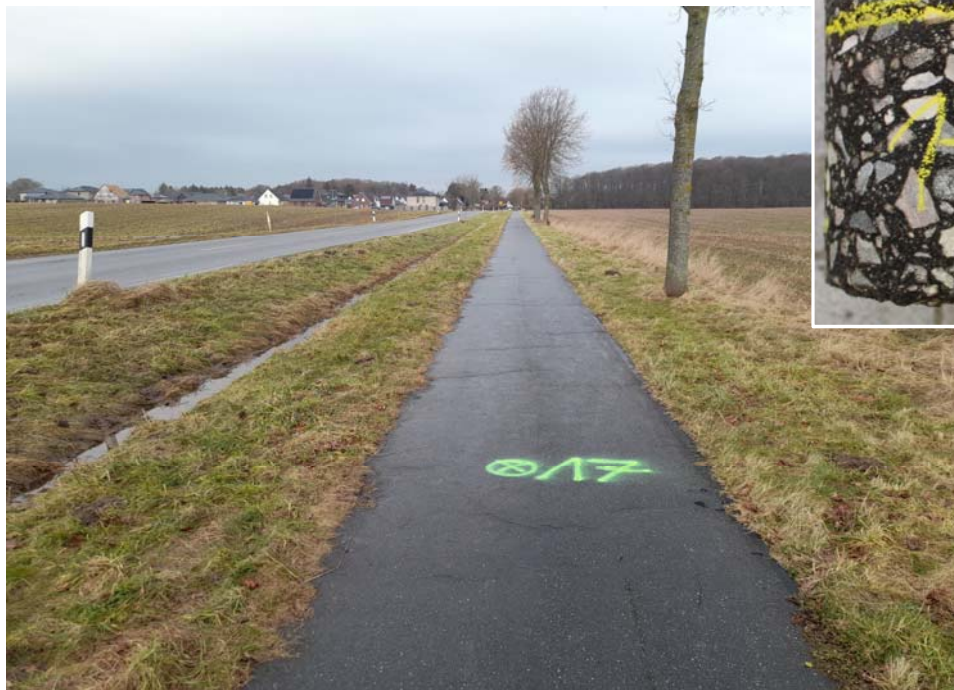
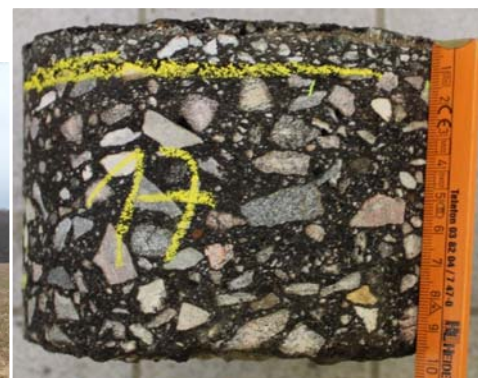
Abschnitt 40 Kilometer 9,750 (Radweg)

Erbohrte Befestigung:											
Schicht <sup>1)</sup>	Dicke [cm]	Gefüge	Verbund zur Unterlage	Probenbezeichnung	PAK <sub>Σ16</sub> im Gemisch [mg/kg]	Benzo(a)pyren im Gemisch [mg/kg]	Phenolindex [mg/l]	Einstufung gem. RuVA-StB	Penetration bei 25 °C [0,1 mm]	Erweichungspunkt Ring und Kugel [°C]	
Asphalt 0/5	1,3	intakt	vorhanden	454179 a-b	n.b. <sup>2)</sup>	< 0,50	< 0,010	A	-	-	
Asphalt 0/16	8,5	intakt	-						-	-	
<b>Gesamtdicke Asphalt:</b>	<b>9,8</b>
