**Untersuchungsbericht Nr. 20/8330-1**

Bauvorhaben: **L 2, OD Süderlügum**

Fotodokumentation - L 2, OD Süderlügum

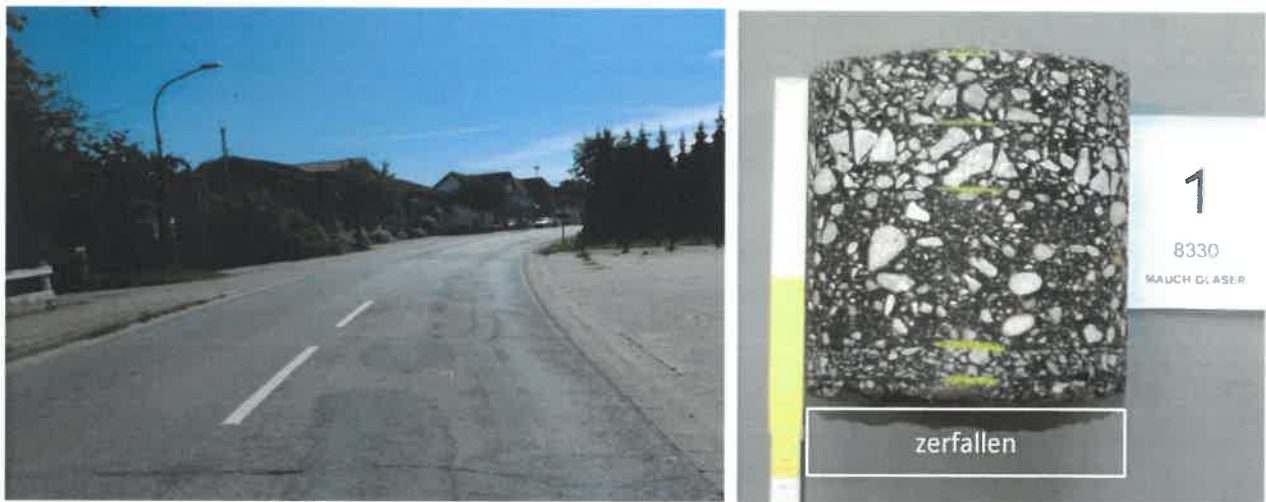
**Entnahmestelle 1 - Fahrbahn**

Abs. 030, St. 0,110, rechts  
1,4 m vom Wasserlauf

Bohrkern/ Probe	Schichtdicke [cm]	Materialart nach Augenschein	Schichten- verbund fehlt	Risse vorhanden	Mantelfläche offen	Pech- nachweis <sup>1</sup> positiv
1 Ø 15 cm	3,5	DS 11	nein	nein	nein	nein
	3,0	TD 16	nein	nein	nein	nein
	7,0	TS 16	nein	nein	nein	nein
	1,7	DS 8	nein	nein	nein	nein
	0,9	DS 5	nein	nein	nein	nein
	3,9	EsD	-	-	<b>zerfallen</b>	-
a b c d	20,0	Asphalt gesamt				
	13,0	Kies-Schluff-Gemisch, Steine				
	29,0	Sand				
	7,0	Sand-Schluff-Gemisch, organische Anteile				
	11,0	Sand-Schluff-Gemisch				
	80,0	untersuchter Aufbau

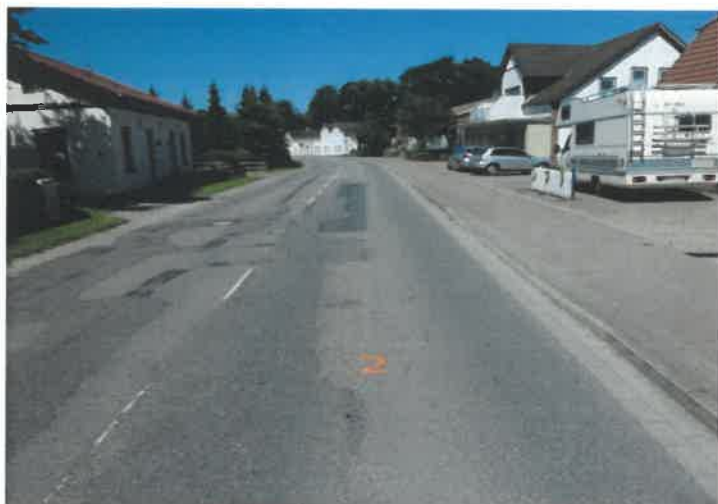
Entnahmestelle 2 - Fahrbahn

Abs. 030, St. 0,300, links  
1,8 m vom Bord

Bohrkern/ Probe	Schicht- dicke [cm]	Materialart nach Augenschein	Schichten- verbund fehlt	Risse vorhanden	Mantelfläche offen	Pech- nachweis <sup>1</sup> positiv
2 Ø 15 cm	-   3,2 5,5   2,3 1,8 10,3	-   DS 8 TD 11 TS 11 TS 22	nein nein nein -	nein nein nein nein	nein nein nein nein	nein nein nein nein
a	17,5	Asphalt gesamt				
b	17,5	Kies-Sand-Gemisch, etwas Schluff				
c	21,0	Sand-Kies-Gemisch				
	24,0	Sand-Schluff-Gemisch				
	80,0	untersuchter Aufbau

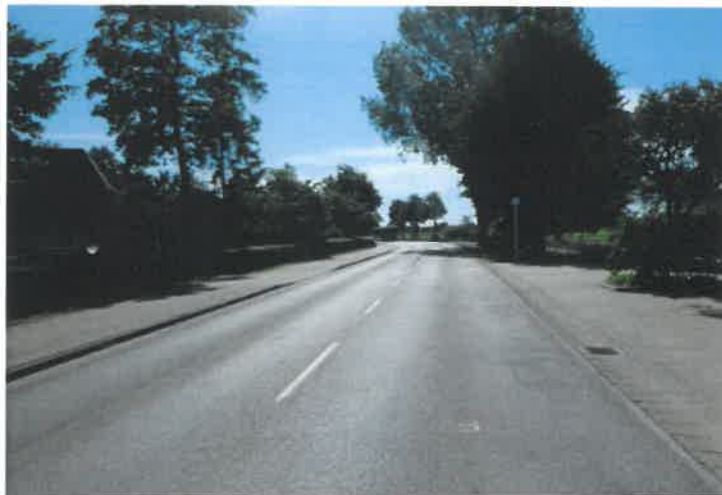
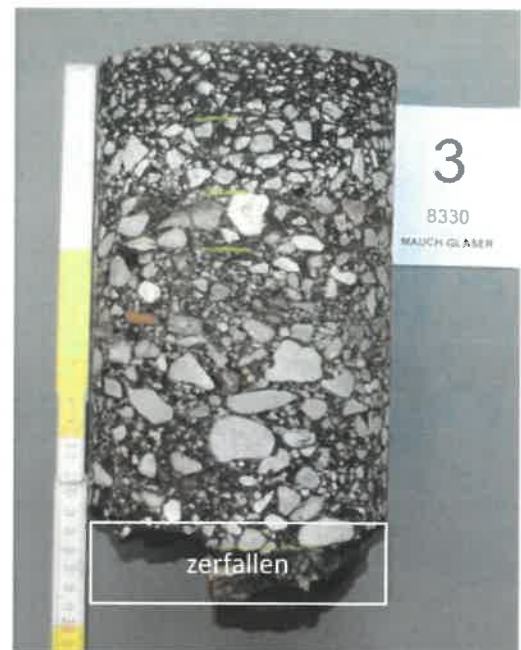
**Entnahmestelle 3 - Fahrbahn**

Abs. 030, St. 0,500, rechts  
1,3 m vom Wasserlauf

Bohrkern/Probe	Schichtdicke [cm]	Materialart nach Augenschein	Schichtenverbund fehlt	Risse vorhanden	Mantelfläche offen	Pechnachweis <sup>1</sup> positiv
3 Ø 15 cm	3,7	DS 8	nein	nein	nein	nein
	3,7	TD 16	nein	nein	nein	nein
	2,8	TS 22	nein	nein	ja	nein
	14,3	TS 32	nein	nein	ja	nein
	4,0	EsD	-	<b>z.T. zerfallen</b>	ja	ja
a b	28,5	Asphalt gesamt				
	25,5	Kies-Schluff-Gemisch, Steine				
	26,0	Sand				
	80,0	untersuchter Aufbau

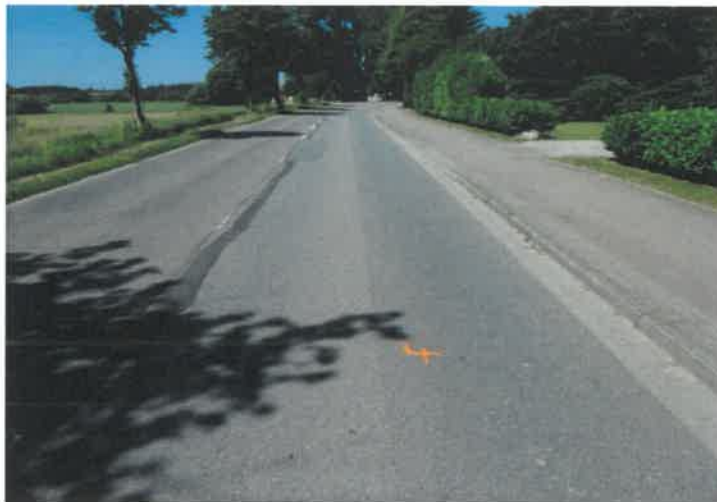
Entnahmestelle 4 - Fahrbahn

Abs. 030, St. 0,700, links  
1,6 m vom Bord

Bohrkern/ Probe	Schicht- dicke [cm]	Materialart nach Augenschein	Schichten- verbund fehlt	Risse vorhanden	Mantelfläche offen	Pech- nachweis <sup>1</sup> positiv
4 Ø 15 cm	3,3	DS 8	nein	nein	nein	nein
	1,4	DS 11	nein	nein	<b>ja</b>	nein
	8,3	TS 32	-	nein	nein	nein
a	13,0	Asphalt gesamt				
b	29,0	Kies-Sand-Gemisch, Asphaltbruch, etwas Schluff				
c	25,0	Sand				
	13,0	Sand-Schluff-Gemisch				
	80,0	untersuchter Aufbau

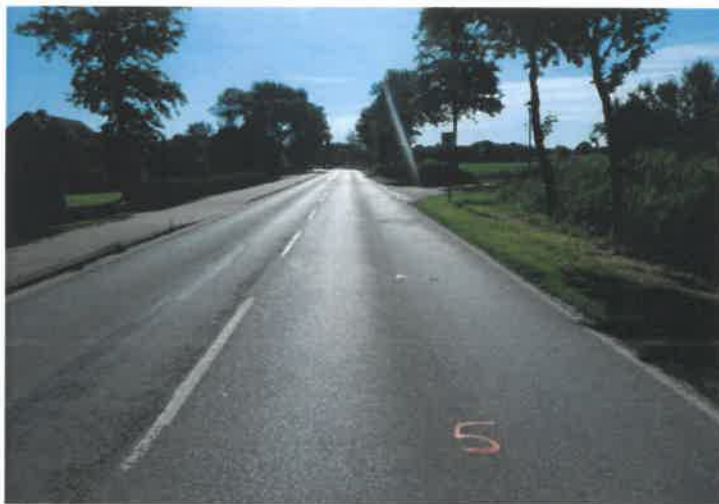
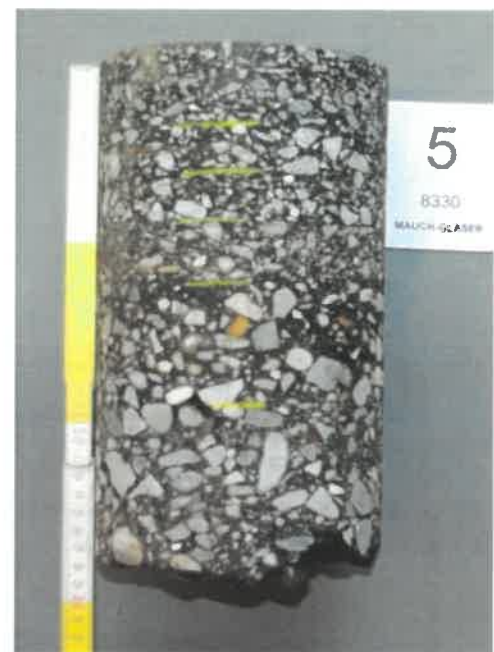
Entnahmestelle 5 - Fahrbahn

Abs. 030, St. 0,900, rechts  
1,5 m vom FBR

Bohrkern/ Probe	Schicht- dicke [cm]	Materialart nach Augenschein	Schichten- verbund fehlt	Risse vorhanden	Mantelfläche offen	Pech- nachweis <sup>1</sup> positiv
5 Ø 15 cm	4,2	DS 8	nein	nein	nein	nein
	2,4	TD 16	nein	nein	nein	nein
	2,6	TD 16	nein	nein	nein	nein
	3,2	TS 16	nein	nein	nein	nein
	6,1	TS 32	nein	nein	nein	nein
	9,0	TS 32	-	nein	ja	nein
a b	27,5	Asphalt gesamt				
	24,5	Kies-Sand-Gemisch, etwas Schluff				
	28,0	Sand				
	80,0	untersuchter Aufbau

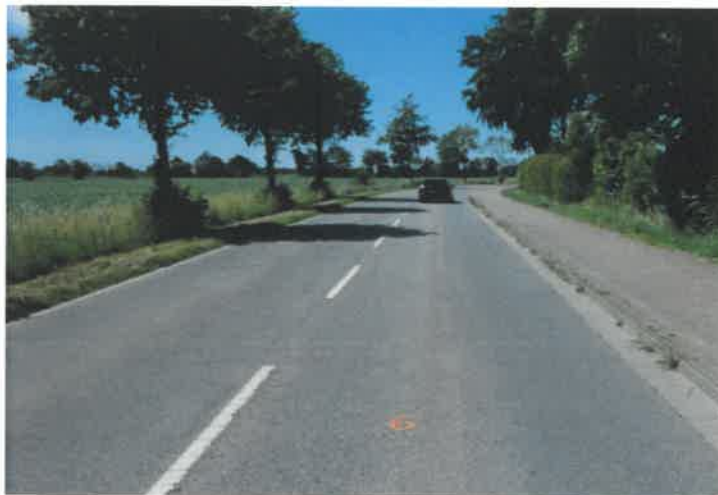
**Entnahmestelle 6 - Fahrbahn**

Abs. 030, St. 1,100, links  
2,0 m vom Bord

Bohrkern/ Probe	Schichtdicke [cm]	Materialart nach Augenschein	Schichten- verbund fehlt	Risse vorhanden	Mantelfläche offen	Pech- nachweis <sup>1</sup> positiv
6 Ø 15 cm	3,3	DS 8	nein	nein	nein	nein
	2,0	TD 16	nein	nein	nein	nein
	7,4	TS 32	nein	nein	nein	nein
	1,2	DS 8	nein	nein	nein	nein
	4,6	EsD	-	nein	ja	ja
a b	18,5	Asphalt gesamt				
	15,5	Kies-Sand-Gemisch, etwas Schluff, Steine				
	46,0	Sand				
	80,0	untersuchter Aufbau

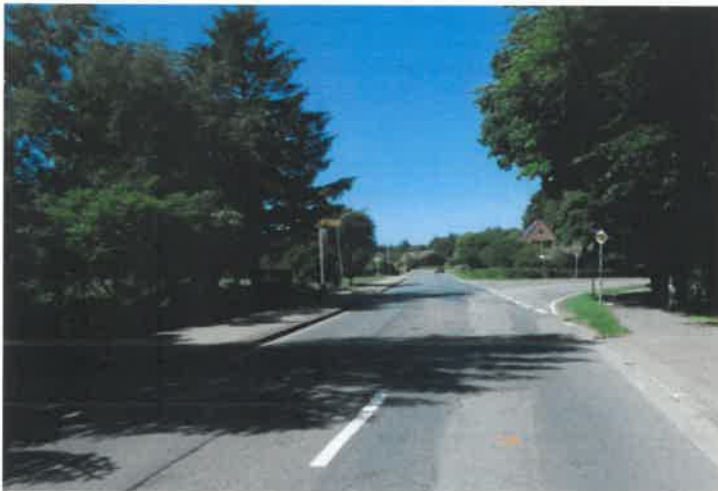
Entnahmestelle 7 - Fahrbahn

Abs. 030, St. 0,060, links  
2,0 m vom Bord

Bohrkern/ Probe	Schicht- dicke [cm]	Materialart nach Augenschein	Schichten- verbund fehlt	Risse vorhanden	Mantelfläche offen	Pech- nachweis <sup>1</sup> positiv
7 Ø 15 cm	3,2	DS 8	nein	nein	nein	nein
	0,9	DS 8	nein	nein	nein	nein
	1,1	TS 11	nein	nein	nein	nein
	8,0	TS 22	-	nein	nein	nein
a b	13,2	Asphalt gesamt				
	14,8	Kies-Schluff-Gemisch				
	52,0	Sand				
	80,0	untersuchter Aufbau

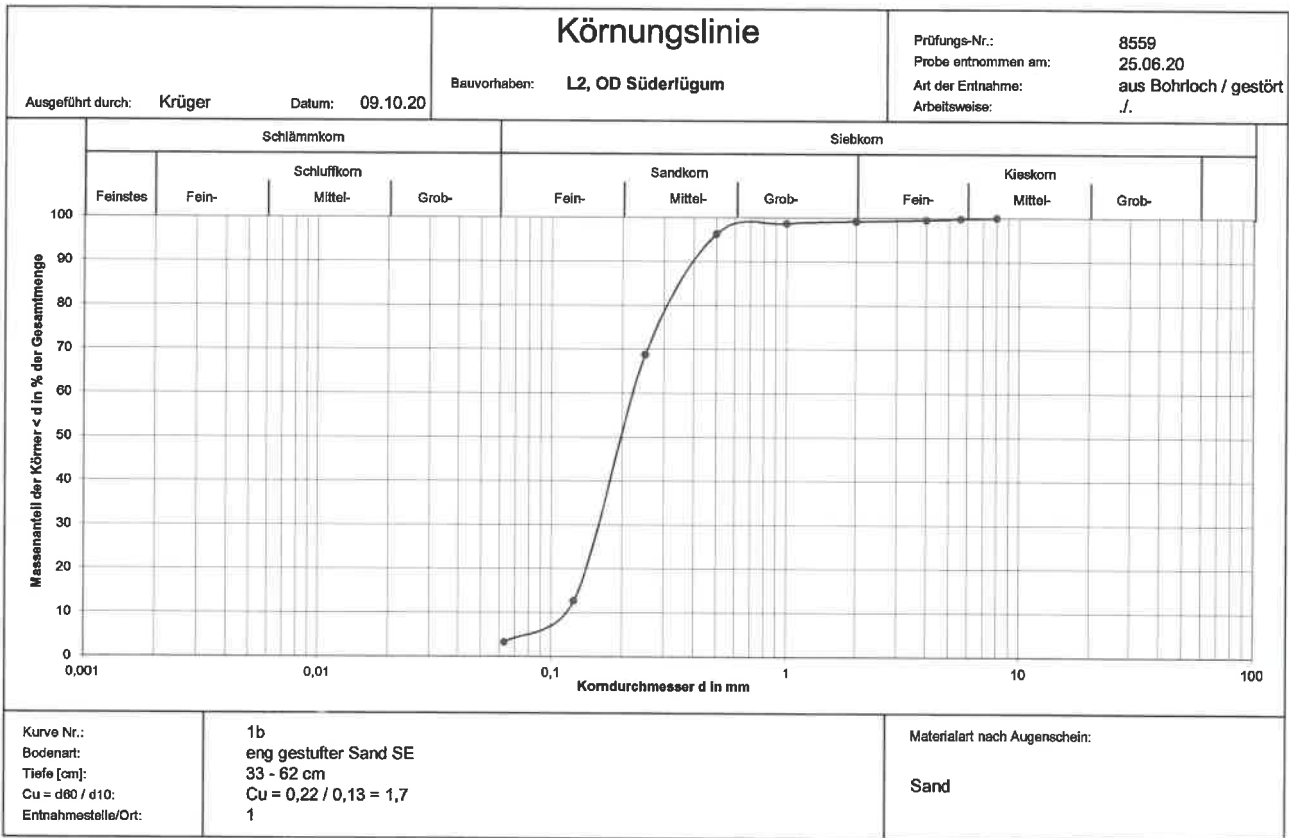
Kornklasse mm	Siebdurchgang M.-%	Soll <sup>1</sup> M.-%	unzul. Abweichungen M.-%
< 0,063	3,3	< 5	-
0,063 - 0,125	13		
0,125 - 0,25	69		
0,25 - 0,5	96		
0,5 - 1,0	99		
1,0 - 2,0	99	> 60	-
2,0 - 4,0	100		
4,0 - 5,6	100		
5,6 - 8,0	100		
8,0 - 11,2			
11,2 - 16,0			
16,0 - 22,4			
22,4 - 31,5			
31,5 - 45,0			
45,0 - 56,0			
56,0 - 63,0			
63,0 - 90,0			
Cu	1,7	< 6	-
Cc	0,9	beliebig	-
