Flächenrecycling durch Sanierung eines Altstandortes – ehemaliges Gaswerk Kiel-Wik

- **Egbert Bußmann**
- **Gisela Frenken**

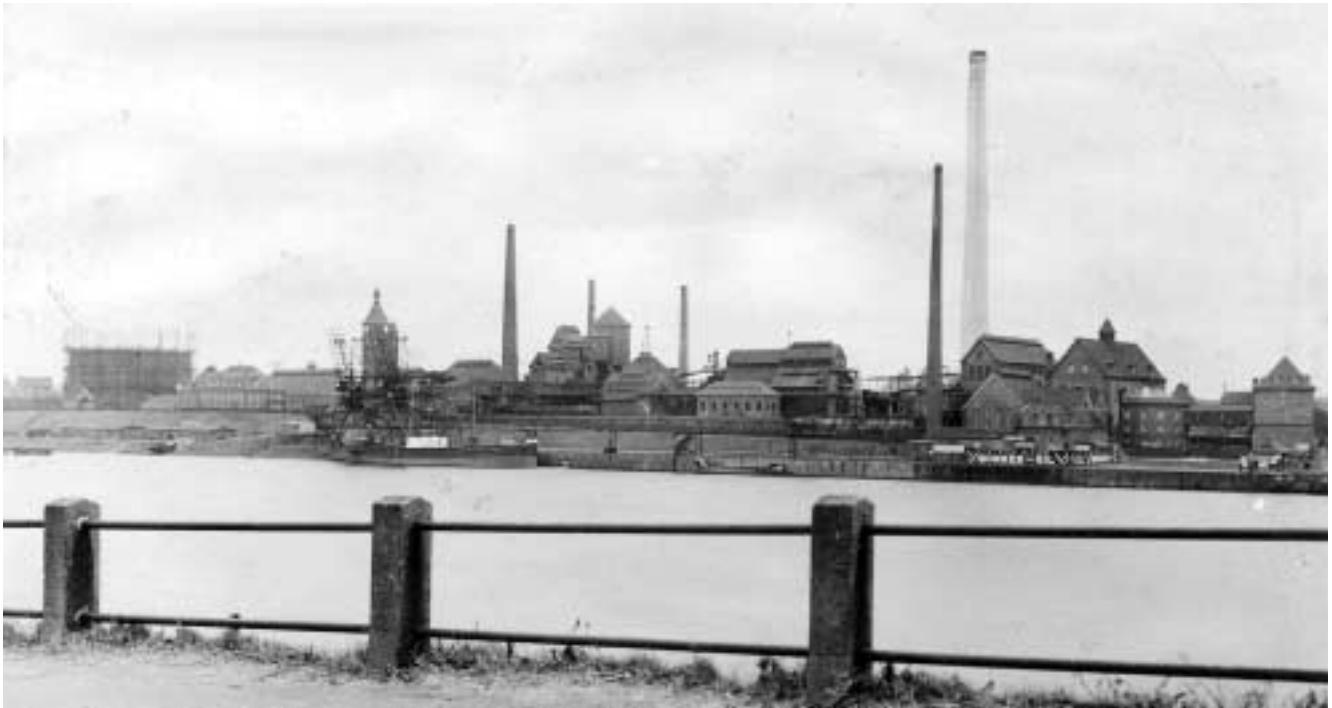
Abbildung 1: Gaswerk-Wik am Nord-Ostsee-Kanal vor dem 2. Weltkrieg

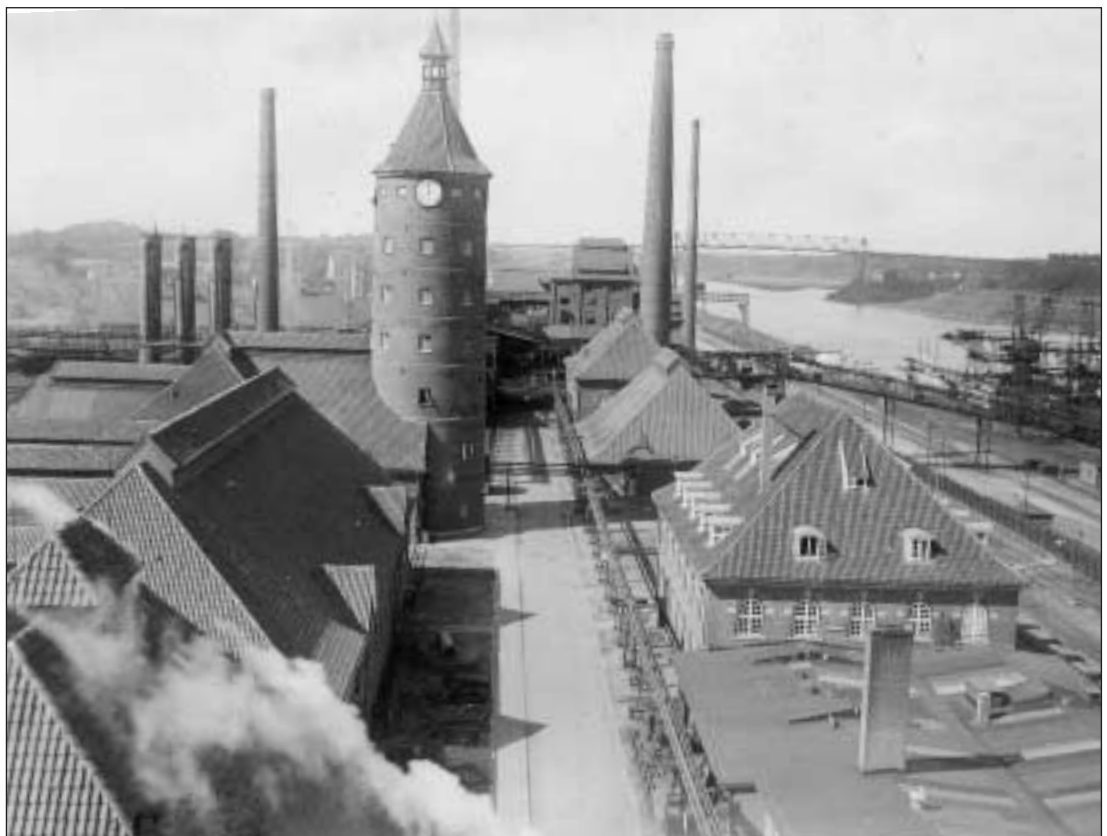
Abbildung 2:
Gaswerk Wik vor dem 2. Weltkrieg

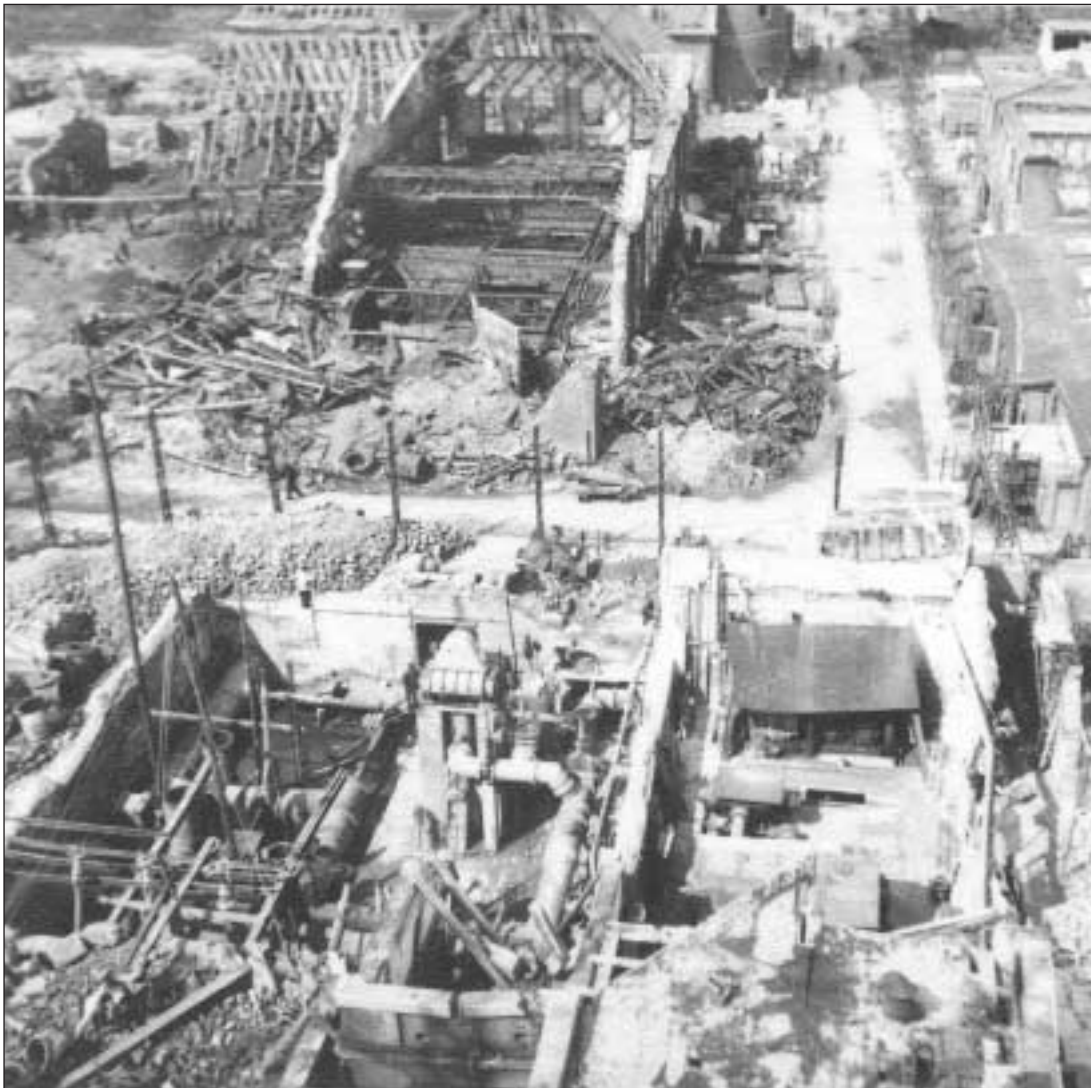
Abbildung 3:
Überdruckanlage
nach dem Krieg

und 2). Die weit reichenden Boden- und Grundwasserkontaminationen sind nicht nur in der über Jahrzehnte andauernden betrieblichen Nutzung als Gaswerkstandort, sondern auch zu einem wesentlichen Umfang in Kriegseinwirkungen begründet. Im Laufe des 2. Weltkrieges kam es zu einer umfangreichen Zerstörung der Anlagen, die ohne Frage ein unkontrolliertes Versickern und Einbringen von Betriebs- und Abfallstoffen in den Untergrund zur Folge hatte (Abbildung 3).

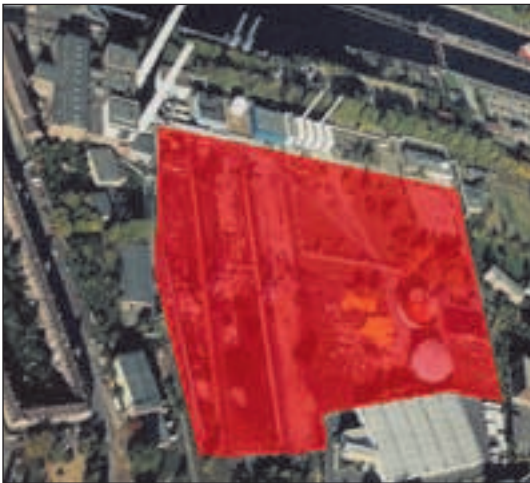
Abbildung 4: Erschließung der rot markierten Teilfläche des ehemaligen Gaswerkes (vereinfachte Darstellung), 1996

Der erste Sanierungsschritt erfolgte im Rahmen der infrastrukturellen Erschließung 1997–1999 (Abbildung 4) und des Verkaufs einer Teilfläche zur gewerblichen Nutzung. Voraussetzung für die Erschließung war die Räumung dieser Teilfläche von unterirdischen Hindernissen entsprechend einer Vereinbarung zwischen einem Investor und der Eigentümerin. Vor allem im Bereich des ehemaligen Apparatehauses, der Massereinigung

und des Ofenhauses waren umfangreiche unterirdische Gebäudereste vorhanden, die zu einer deutlichen Verzögerung der Gesamterschließungsmaßnahme und zu erheblichen Mehrkosten durch die Mehrmengen kontaminierten Bodenaushubs führten. Es wurden ca. 32.000 t - unterschieden in ca. 12.000 t LAGA Z2-Boden und ca. 20.000 t > LAGA Z2-Boden - auf dem Gelände in abgeplanten Halden zur Entsorgung bereitgestellt (Abbildung 5).

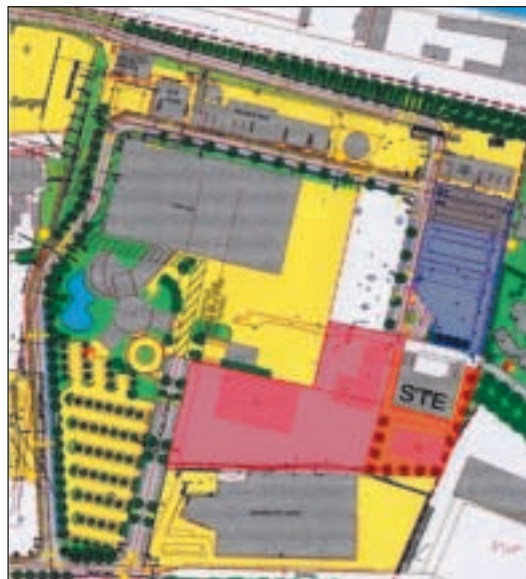
Diese Massen aus den Halden, die kontaminierten Böden aus den Bereichen der Säuregruben sowie verunreinigtes oberflächennahes Bodenmaterial aus der gesamten Fläche (in Abbildung 6 rot gerastert) sollten, so die Vorgabe der Eigentümerin, nach vorheriger Aufbereitung einer Verwertung zugeführt werden. Die auszutauschenden Bodenmassen wurden auf der Basis vorliegender Untersuchungsergebnisse abgeschätzt. Da die Bodenverunreinigungen südlich und östlich der Säuregruben bis an die benachbarten Grundstücke heranreichten und möglichst vollständig entfernt werden sollten, waren in diesen Bereichen Maßnahmen zur Sicherung der Baugruben und der Standsicherheit der angrenzenden Gebäude erforderlich.

Abbildung 6: Sanierungsbereiche
a) rot gerastert: Finanzierung mit Fördermitteln
b) violett gerastert: Finanzierung allein durch die Eigentümerin

I. Sanierung der Säuregruben (im Südosten der rot gerasterten Fläche in Abbildung 6)	ca. 3,3 Mio. DM
II. Sanierung des Gesamtgeländes (entspricht der rot gerasterten Fläche in Abbildung 6) inkl. investiver Maßnahmen zur Vorbereitung einer hydraulischen Sanierung für den Bereich beider ehemaligen Gaswerke Kiel-Wik I und II	ca. 1,3 Mio. DM
III. Aufbereitung und Reinigung von Bodenaushub (nicht am Standort)	ca. 2,1 Mio. DM
IV. Bauplanung und Bauleitung	<u>ca. 0,6 Mio. DM</u>
Summe (netto)	ca. 7,3 Mio. DM

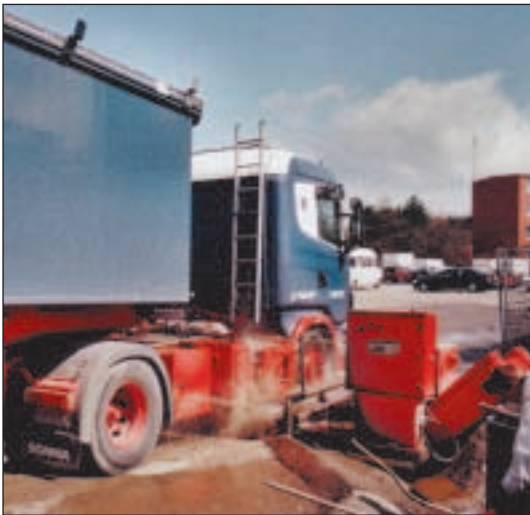
Abbildung 7: Reifenwaschanlage

Um die Verschleppung kontaminierten Materials in die Umgebung zu vermeiden, wurden zum einen die Mulden der abtransportierenden LKW mit einer Plane abgedeckt und zum anderen die Reifen in einer baustelleninternen Reifenwaschanlage weitestgehend gereinigt (Abbildung 7). Je nach Grad der Verschmutzung wurde die Zufahrtsstraße mehrfach pro Tag gesäubert.

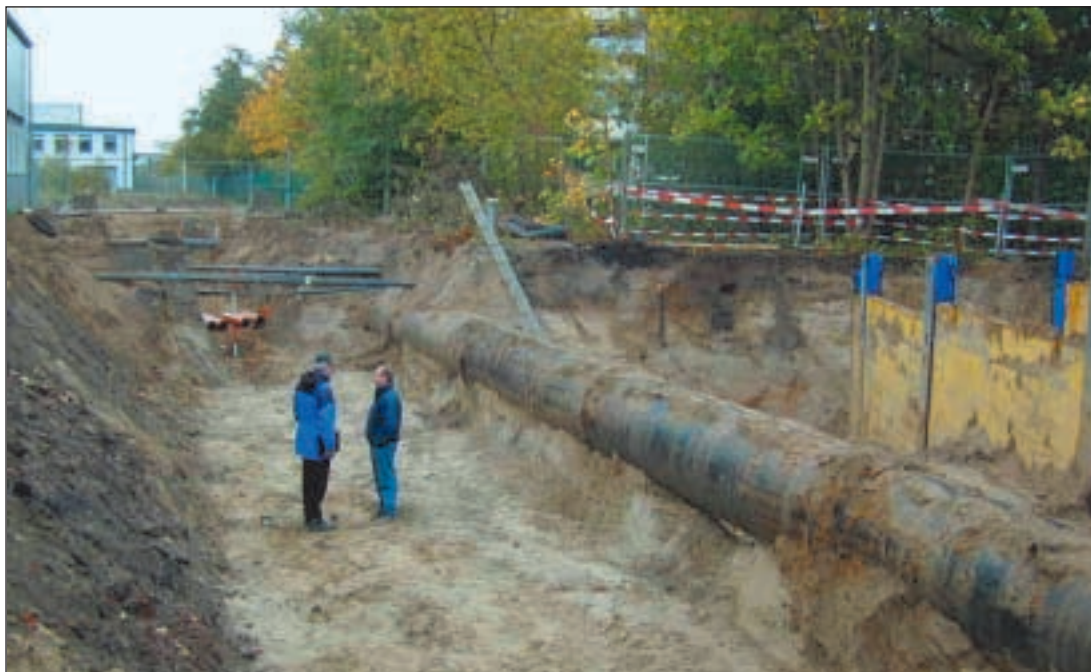
Abbildung 11:
Technik zu Beginn
des 20. Jahrhun-
derts – 1.000er
Gasleitung aus
Stahlguss

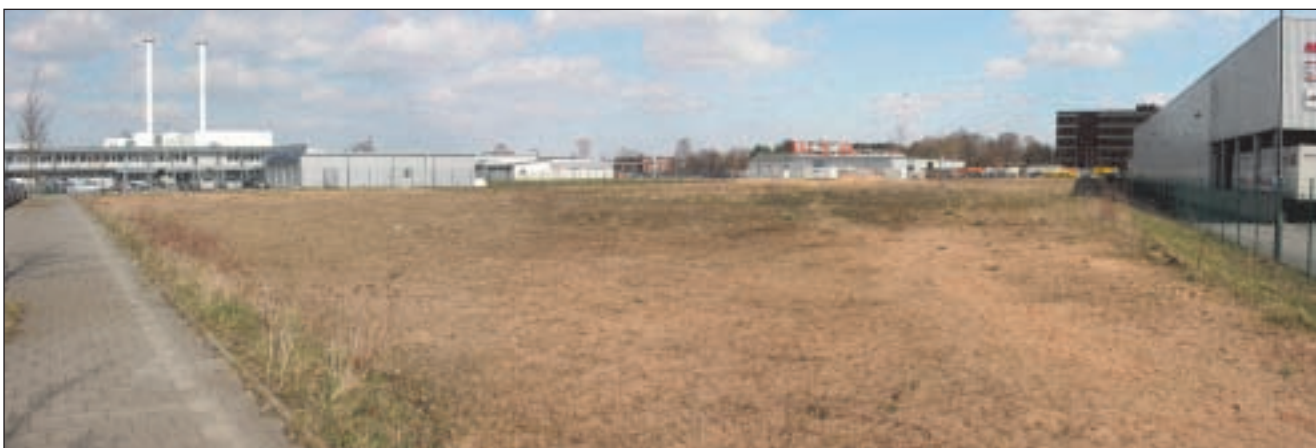
Abbildung 15: Saniert und erschlossen: südliche Teilfläche unter nordöstlichem Blickwinkel
