Aus der Arbeit der Denkmalpflege 2007

Gerstenscheune auf Gut Bienebek saniert

Kreis Rendsburg-Eckernförde, Thumbby, Gut Bienebek

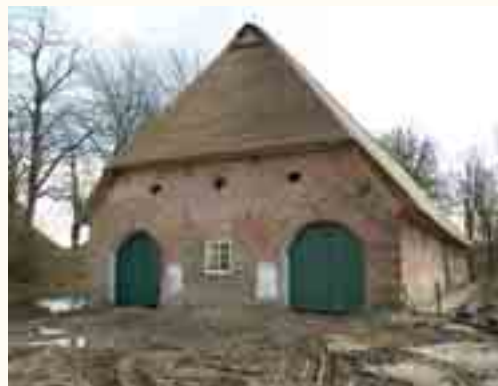
aus Feldsteinen wurden ohne weitere Absicherung auf weichen Lehmboden gesetzt und bewegten sich im Laufe der Jahrhunderte dementsprechend in Richtung Graben. Rissiges und instabiles Mauerwerk war die Folge. Außerdem führte die mittlerweile undichte Reeteindeckung zu Schäden an der Dachkonstruktion.

Giebel der Gerstenscheune.

Da das Land derzeit über das Förderprogramm „Baudenkmalpflege“ des Schleswig-Holstein-Fonds die Möglichkeit bietet, insbesondere auch größere Instandsetzungsmaßnahmen zu unterstützen, konnte die Rettung der Scheune in Bienebek schließlich erreicht werden. Im Sommer 2007 begann die statisch-konstruktive Sicherung des Gebäudes. Nachdem das Reet abgetragen war, wurde zunächst die nicht mehr standsichere Ostwand abgefangen. Mit gitterförmig angelegten Streifenfundamenten, die künftig den Sockel unterstützen sollen, wurde die Ostwand gesichert. Die Holzkonstruktion des Innengefüges bekam nach der Instandsetzung zur Ostwand hin eine stählerne Unterkonstruktion, die die Lasten der Decke und des Dachstuhls mit aufnimmt und so die Außenwand dauerhaft entlastet. Das Mauerwerk wurde repariert und die brüchigen Tore erneuert bzw. repariert. Zuletzt konnte die 1060 m² große Dachfläche neu mit Reet eingedeckt werden. Zur weiteren Sicherung des Mauerwerks trug eine Drainage entlang der Giebelwände und der westlichen Traufwand bei, die binnen kurzer Zeit für ein Abtrocknen der Sockelbereiche und des Fußbodens sorgte.

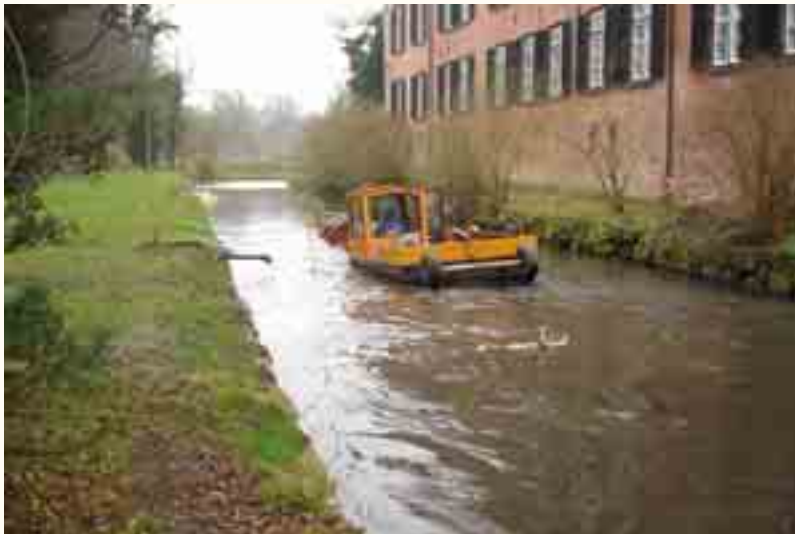
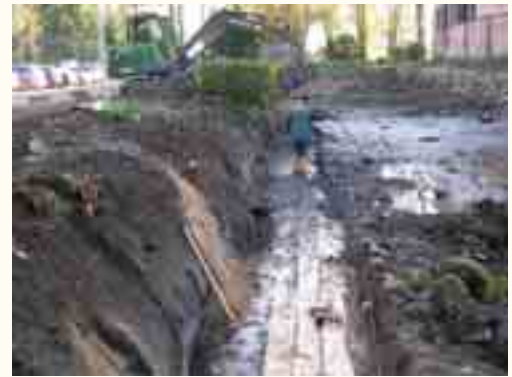
Nachdem die Sanierung des Eutiner Schlosses 2005 abgeschlossen werden konnte, rückt nun das Umfeld und der Schlossgarten verstärkt in den Fokus der Denkmalpflege. Der noch aus dem Mittelalter stammende Burggraben wurde entschlammt und die an einigen Stellen schadhafte Ufermauern instand gesetzt. Nach den bereits im Jahr 2005 durchgeführten Untersuchungen zur Fundamentierung der Ufermauern und zur Sedimentbelastung hatte der Schlossgraben, dessen Wasserstand etwa 3,30 m über dem des benachbarten Eutiner Sees liegt, keine eigene Dichtung, sondern wurde wohl nach der Errichtung des Schlosses in den anstehenden bindigen Geschiebemergel eingegraben. Die Ufermauern aus Findlingen in Trockenbauweise lagen auf einer Holzbalkenlage. Der Graben wurde mit dem Wasser des den Schlossgarten speisenden Lindenbruchgrabens geflutet. An der Nordseite des Schlossgrabens konnten keine Mauerreste mehr ergraben werden. Die Ausbildung der Grabenecken lässt jedoch vermuten, dass auch hier eine Mauer bestanden haben muss. Bei der Untersuchung der Sedimente wurde zunächst festgestellt, dass die Wassertie-

Der Schwimmbagger zur Grabenentschlammung im Einsatz.

Die nördliche Ufermauer erhält ein Fundament aus Eichenbalken.

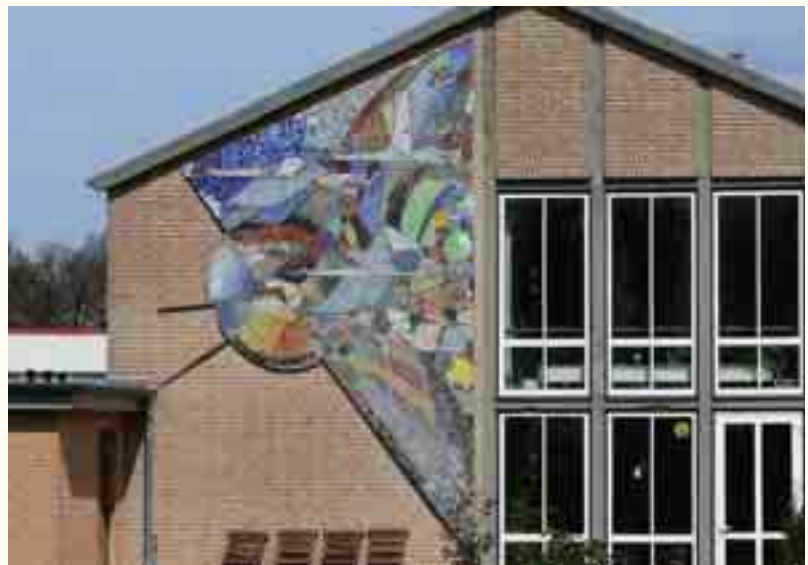
stellen und verloren gegangene Steine ergänzte, Risse schloss und einen Überzug aufbrachte.

Gesamtansicht des Mosaiks von Gerhart Bettermann in Fahrdorf.

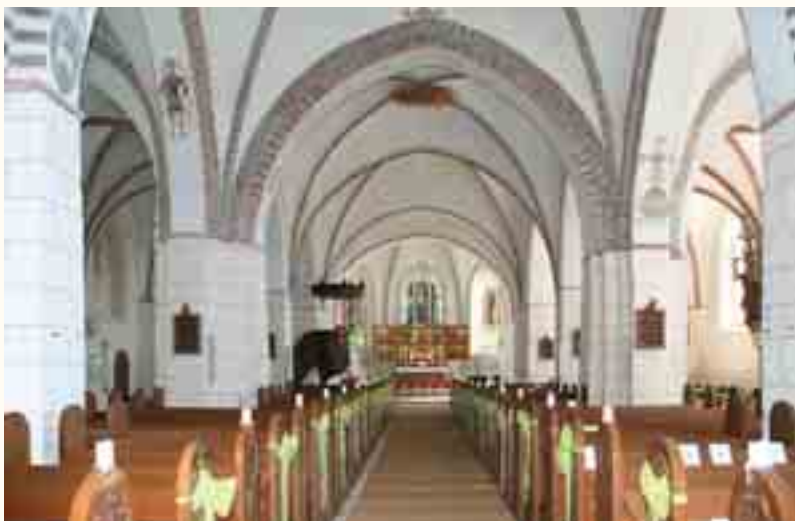
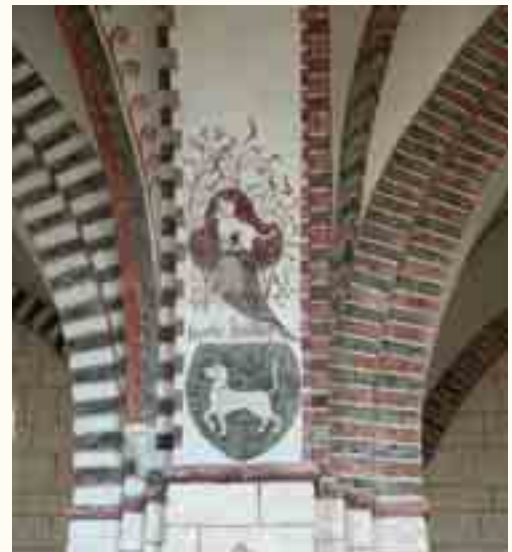
Das Kirchenschiff mit rekonstruierter Quader- und gereinigter Dekorationsmalerei.

Dekorativ bemalter Pfeiler mit Wulstkämpfer, Gurtbogen und Rechteckrippen des Gewölbeansatzes.

des 16. Jahrhunderts erweiterten Chores mit der im Grundriss polygonalen Apsis zeigen einen sparsamen Renaissancedekor, der nach trockener Abnahme der Oberflächenverschmutzung zu sichern war. Besonders die halbesteinstarken Gewölbe waren durch die Temperaturdifferenz zwischen beheiztem Innenraum und Kaltdach hoher Kondensatfeuchte ausgesetzt, was die stärkere Verschmutzung gegenüber den Außenwänden erklärte.

Vor der Wiederherstellung der Raumfassung durch „butt restaurierungen“ mussten die starken Feuchtigkeitsschäden an Putz und Anstrich behoben und die Wandflächen für einen Neuanstrich mit 9- bis 12-jährigem Sumpfkalk vorbereitet werden. Kräftige Risse in dem 1,30 m starken Außenmauerwerk waren zu schließen. Die chemisch-mineralogische Untersuchung der Baustoffe bestätigte hohe Salzbelastungen und Treibmineralbildung, was den Austausch von Fugen und einzelner Putzflächen zur Folge hatte, auch den von Steinen, die derart abgeschüsselt und zerfallen waren, dass sie keine Druckfestigkeit mehr aufwiesen. Die Bleiverglasung musste fachgerecht vor Ort repariert bzw. in der Werkstatt neu verbleit werden. Der gereinigte Ziegelfußboden aus dem späten 19. Jahrhundert hatte sich teils stark gesetzt und war nachzubessern. Selbstverständlich wurde die elektrische Anlage auf sicherheitstechnische Mängel überprüft und die originalen Strahlenkranzleuchter instand gesetzt. Licht, Akustikanlage und Glocken lassen sich nun von einem zentralen Steuerpult aus bedienen. Die Restaurierung der historischen Ausstattung, neben den Prinzipalstücken auch Schnitzfiguren des 16. und Holzepitaphien des 17. Jahrhunderts, steht in naher Zukunft noch aus. [Jo]

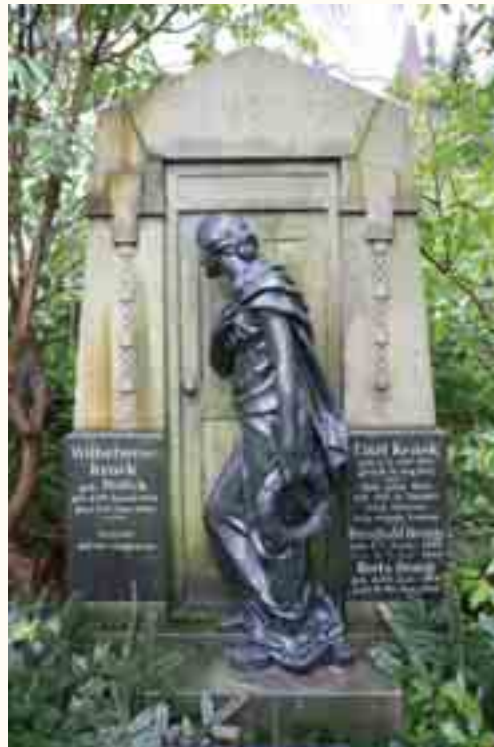
Das Schadensbild, das alle Figuren miteinander verband, war, dass die Oberflächen starke Risse aufwiesen, so dass die Gipskerne mit ihren Armierungen die Figuren immer weiter aufsprengten. Für die Restaurierung aller „Kerngalvanoplastiken“ wurde entschieden, die Gipskerne zu entfernen und die Figuren mit einem neuen, sie stabilisierenden inneren „Korsett“ zu versehen. Soweit möglich, wurden bereits entstandene Deformierungen wieder gerichtet, die Risse wurden gelötet, d.h. sämtliche Oberflächen wurden geschlossen und die Lötstellen dann nachpatiniert. Anschließend wurden alle Figuren mit einem farbig pigmentierten Mikrokristallinwachs überzogen. Diese Oberflächenbehandlung verleiht den Figuren nun einen metallischen Glanz, so dass sie insgesamt wieder an Plastizität und Ausdruck gewonnen haben. Der Wachauftrag, der zukünftig regelmäßig kontrolliert und erneuert wird, vermindert zudem das Risiko, dass erneut Wasser etwa in kleine Risse eindringen kann.

Grabmal Krack nach der Instandsetzung der Galvanofigur.

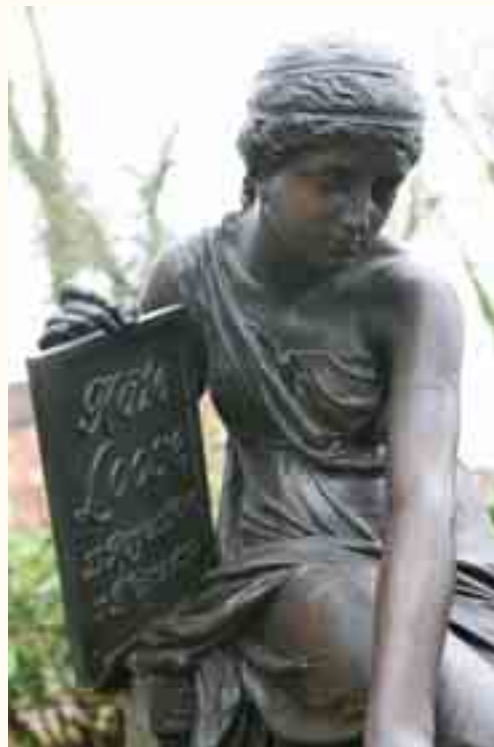
Die Blumenstreuende, Grabmal Loose nach der Restaurierung.

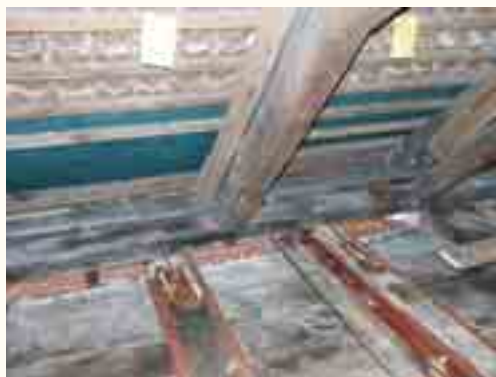
Sparren- und Balkenlage im Dachstuhl des Ursprungsbaus.

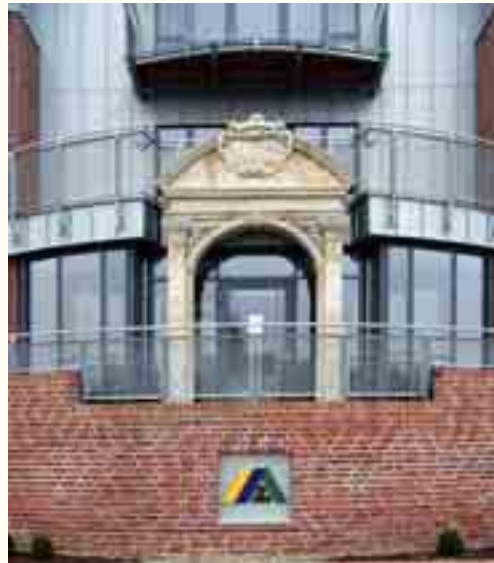
Altes Portal an neuer Stelle.

torische Portal nicht wie vorgesehen, verschämt und funktionslos, epitaphähnlich an der östlichen Schmalseite einzubauen, sondern selbstbewusst dem Eingang der symmetrischen Hafenfassade vorzustellen. Die notwendige unterstützende Rahmenkonstruktion konnte dabei unauffällig in den mittigen stählernen Fassadenabschnitt integriert werden.

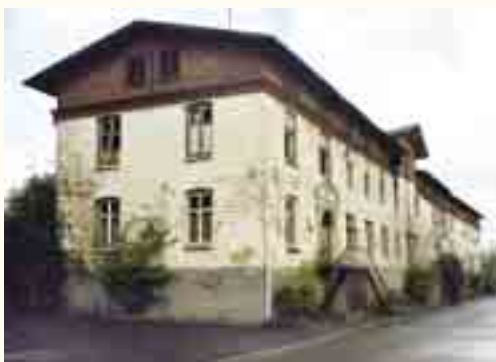
Um 1700 war die Admiralität auf dem hohen Sockel des Vorgängerbaues errichtet worden. Die drei Portale des Hauptgeschosses waren über Brücken mit der Krone des einstigen zwei-einhalb Meter hohen Hafendeiches verbunden. 1970 wurde der Deich nach Erhöhung des Elbdeiches abgetragen, den Portalen Treppenanlagen vorgelegt. 1976 stellte die Glückstädter Heringsfischerei, die die ehemalige Admiralität lange genutzt hatte, ihren Betrieb ein. Das Gebäude wurde als Lager der benachbarten Werft benutzt. Die Unterschutzstellung 1984 verhinderte nicht den weiteren Verfall der Bausubstanz. Gegen Ende des zwanzigjährigen Versuchs der Erhaltung der Glückstädter Admiralität mit einer Fülle nicht finanzierbarer Sanierungsplanungen wurde 2002 die Zustimmung zum Abbruch mit der Auflage erteilt, das prächtige linke Sandsteinportal, das in den früheren Wohnteil führte, auszubauen und in einen neuen Baukörper im Quartier zu integrieren. Auf Grund von umfangreichem Schwammbefall und Wasserschäden war die technische Erhaltungsfähigkeit des Baudenkmals nicht mehr gegeben.

Ehemalige Admiralität in ruinösem Zustand.

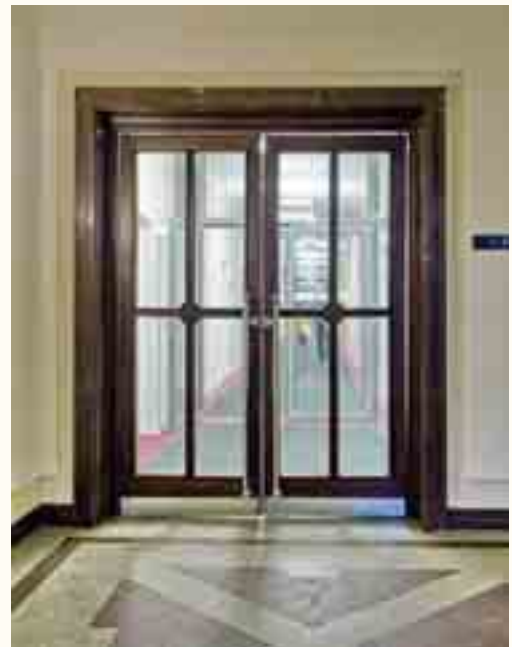
Pendeltüren wieder in originaler Oberflächenfarbgebung.

amtes die Farbbefunde unter den weiß gestrichenen Türen und Wänden ermittelt. Zutage trat ein dunkler Mahagoniton auf den (Nadelholz-)Türen und eine helles Beige an den Wänden. Die wichtigen Pendeltüren zu den Treppenhäusern und alle ursprünglichen zweiflügeligen Türen zu entsprechend großen Räumen sowie die Wandflächen wurden nach Befund gefasst. [Be]

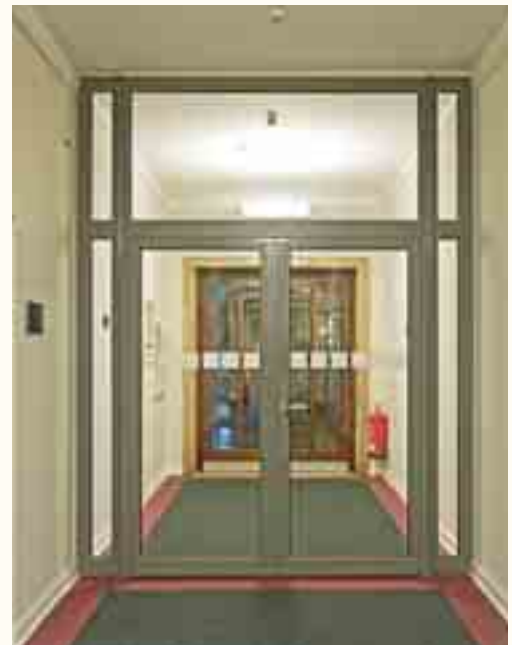
Neue Brandschutztür im Abstand zu den originalen Pendeltüren.

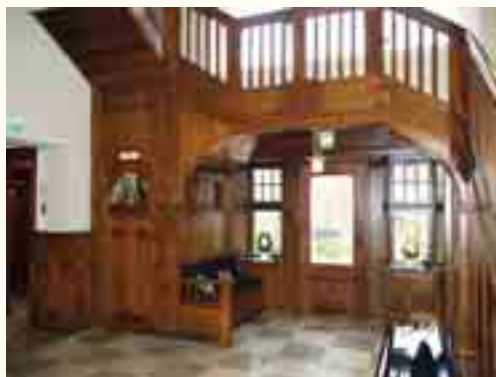
Eingang und Treppenhaus.

Dachgeschosses wurde erheblicher Hausschwammbefall festgestellt, der die Erneuerung der rückwärtigen Dachkonstruktion erforderlich machte. Der Außenputz aus der Umbauphase 1924 war stark zementhaltig und größtenteils nicht mehr kraftschlüssig mit der Wand verbunden. Aufgrund der Nutzungsänderung vom Wohnhaus zum Ausstellungsgebäude musste ein Brandschutzkonzept erarbeitet und eine behindertengerechte Erschließung geplant werden.

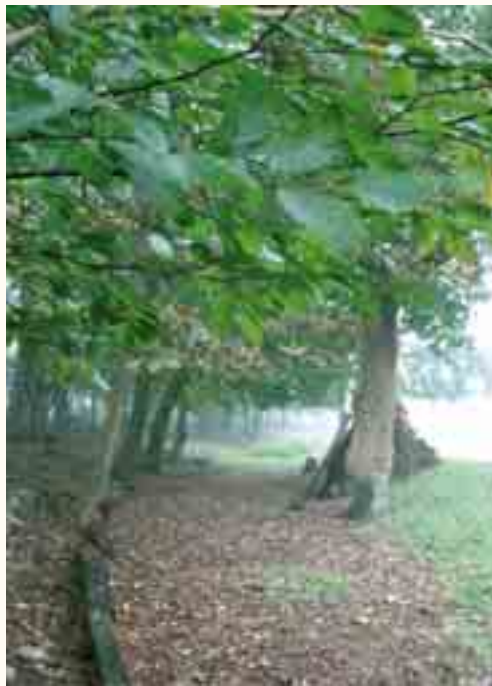
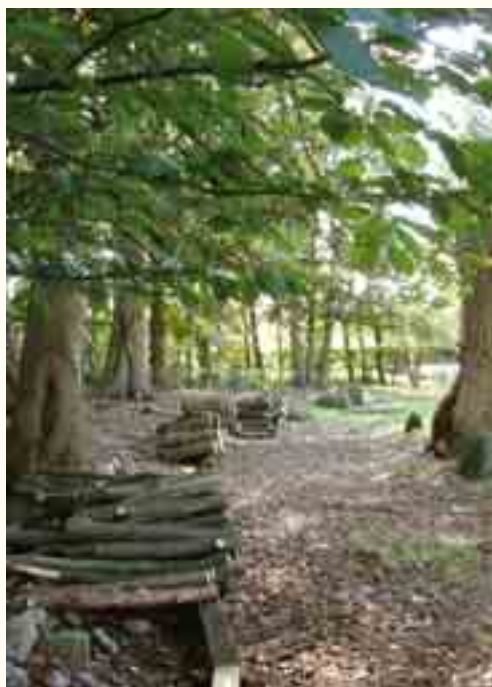
Der seitliche Wildwuchs überwucherte schon den Weg und bedrängte den Solitär (Tulpenbaum) auf der freien Parkwiesenseite. Der Saum wurde auf die Altbaumbestände zurückgeführt – Luft und Licht fallen wieder hinein.

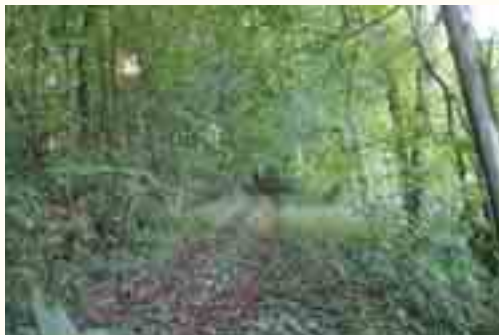
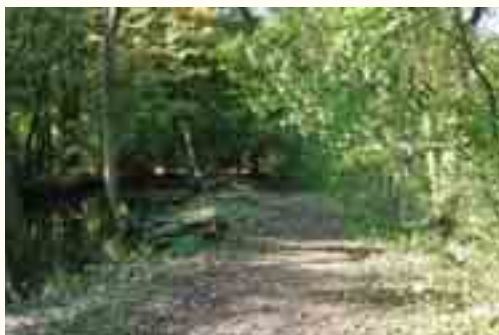
Die Reste des alten Burggrabens waren im Sommer nicht mehr zu erkennen, hier wurden die Uferränder freigeschnitten unter Erhalt einzelner Bäume, wie wertvolle Hainbuchen, die mit Ihren Kronen noch einen gewissen Schatten geben, so dass die Kraut- und Staudenschicht im darauf folgenden Jahr nicht überhand nimmt.

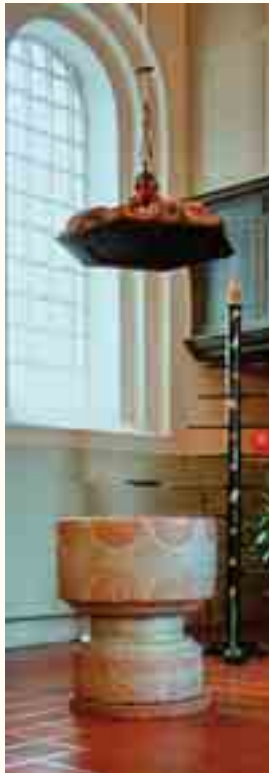
Taufstein in seiner Neufassung.

und die sich überschneidenden Linien der Basis unter mehreren einfarbigen Überfassungen (Grau, Beigebraun, zuletzt Rotbraun) noch ihre mittelalterliche Polychromie mit Mennigerot und Bleiweiß mit Ausmischungen trugen. Da alle Versuche zur kompletten Freilegung u. a. auch mittels Laser sich als zu aufwändig und schwierig herausstellten, erfolgte eine Neufassung nach Befund mit selbst hergestellten Temperafarben unter Zugabe von Ei und Leinöl. Ein zuvor aufwändig freigelegter vertikaler Fassungsstreifen ist zur Dokumentation der originalen Fassung und ihres Zustandes belassen worden. Da die untere Kante des Taufsteins infolge der regelmäßigen Pflege des Fußbodens keine Polychromie mehr aufwies, wurde der Taufstein durch eine untergelegte Granitscheibe leicht erhöht. Die Kupfermanschette wurde entfernt. Die restauratorischen Arbeiten führten Sophie Haake und ihr Mitarbeiter Niklas Underwood aus, die handwerklichen Arbeiten wie Umsetzen und Neuverfugen erledigte Firma Kolbe Naturstein aus Itzehoe. [Lö]

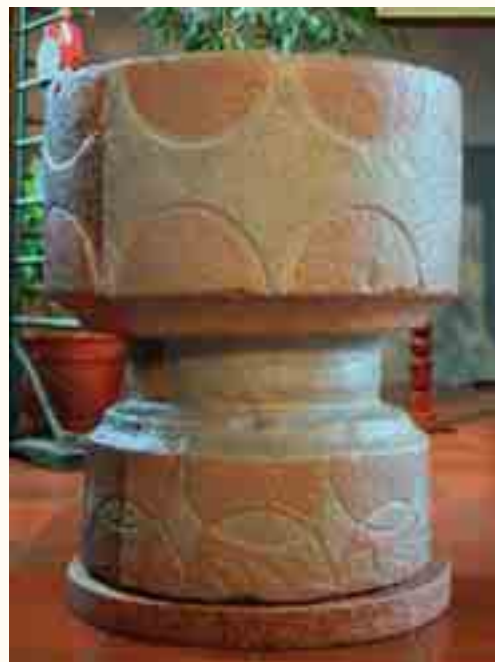
Taufstein während der Neufassung, links Freilegungsdokument.

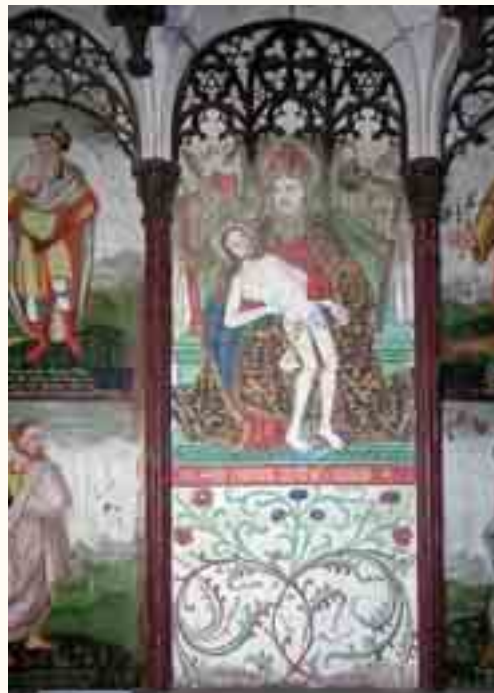
Zustand der Bildtafel nach der Restaurierung.

20 % der Malerei, was die Lesbarkeit der Darstellung stark beeinträchtigte. Außerdem drohten wichtige Bildinformationen durch gelockerte Bereiche der Malerei verloren zu gehen. Die gelockerten Malschichtbereiche wurden gefestigt. Fehlstellen, durch die eine Entstellung des Dargestellten einherging, wurden mit Hilfe von Farbreuschen geschlossen. Es wurde dafür die Technik der Strichretusche gewählt, damit diese Zutat bei genauer Betrachtungsweise als restauratorischer Eingriff erkennbar bleibt. [Mall]

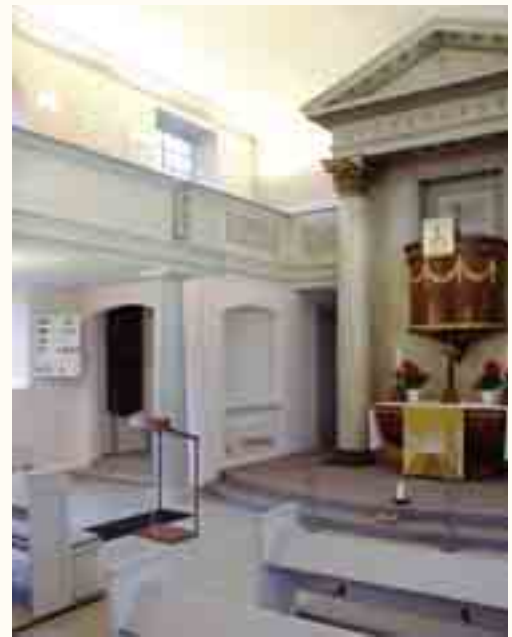
Wandachse mit Farbproben an Säule und Emporenbrüstung.

mehrlagige pigmentierte Spachtelmasse aus Kalkmarmormehl aufgezogen, mit punischem Wachs abgedeckt und poliert wurde (but restaurierungen). Auf dem erweiterten Orgelbereich gegenüber wurde lediglich das Balustrengeländer geschaffen und zur besseren Benutzbarkeit die Bankreihen der Höhe nach gestaffelt.

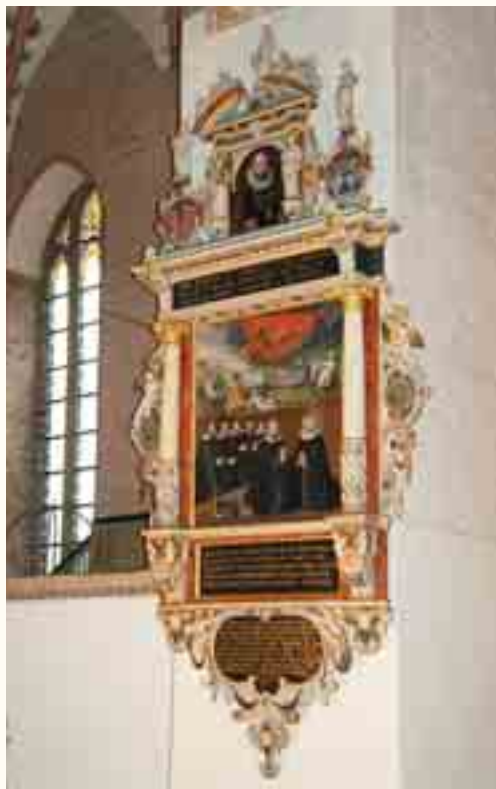
Das restaurierte Cypräus-Epitaph.

Außerdem konnte eine Schwächung der Holzsubstanz durch Schädlingsbefall festgestellt werden, der sich vor allem in Bereichen findet, in denen Splintholz verarbeitet wurde. Die Kante eines Brettes aus dem Gemälde im Hauptfeld wurde stark zerfressen. Die Holzverbindung konnte dort nur noch mit Hilfe von Lammellos, einer Art flachem Holzdübel, wiederhergestellt werden. Nach der Restaurierung zeigt das Cypräus-Epitaph nun wieder seine ganze Herrlichkeit. [Mall]

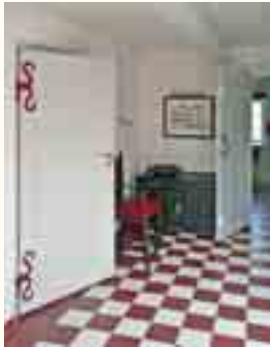
Sanierte Eingangsdiele.

Sanierungsmaßnahmen festlegen zu können, wurde Architekt Konrad Fischer durch den Bauherrn hinzugezogen. Die Bestands- und Schadensbegutachtung durch den Architekten diente dazu, den beteiligten Handwerkern eine bestandsgerechte und wirtschaftliche Vorgehensweise an die Hand zu geben. Der Dachausbau mit einer Ferienwohnung für den Bruder des Bauherrn war allerdings nicht Gegenstand dieser Untersuchung. Bei einer Begutachtung der Ursachen für die erhebliche Feuchtebelastung des Gebäudes konnte die häufig voreilig getroffene Feststellung „aufsteigender Feuchte“ entkräftet werden. Als eigentliche Ursachen für die vorgefundene hohe Salz- und Feuchtebelastung waren verschiedene Faktoren verantwortlich, die hier nicht sämtlich aufgeführt werden können. Die Südfassade war nachträglich mit einem harten, zementhaltigen Mörtel verputzt und mit einer Dispersionsfarbe überstrichen worden. Der kleinformatige rote Backstein wurde in der Vergangenheit teilweise durch unterschiedliche Industriesteine und innen durch Gasbetonhintermauerung ersetzt. Die hohe Nitratsalzbelastung der Nordseite ließ sich auf die ehemalige Stallnutzung in diesem Bereich zurückführen. Mauerwerksverfugungen, ursprünglich mit Muschelkalk verstrichen, sowie alle Mauerwerksrisse waren unsachgemäß mit Zementmörtel verfüllt worden. Auch absperrende Innenanstriche, Tapetenbeschichtungen, Gipskarton etc. verhinderten dauerhaft eine Austrocknung der Räume. Die Sanierungsmaßnahmen folgten weitestgehend den Empfehlungen des Gutachtens; noch vorhandene historische Baudetails wie beispielsweise die Fenster oder die alten Türen mit geschmiedeten Türbändern des 18. Jahrhunderts wurden denkmalgerecht aufgearbeitet und erhalten. [Ma]

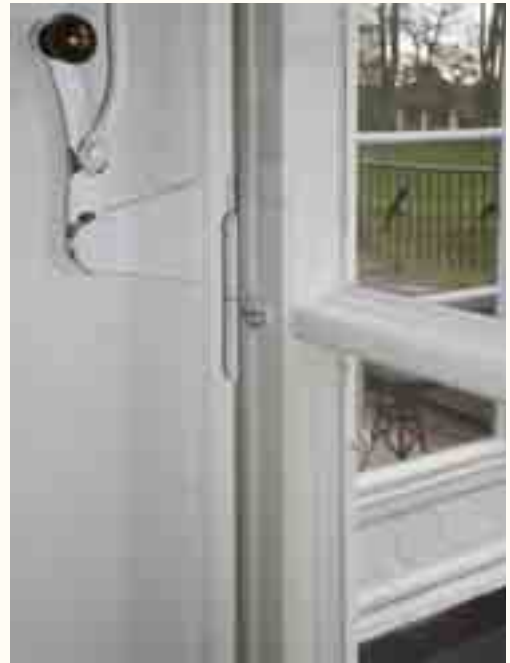
Mit wenigen Sonderbeschlägen ist die innere Spezialverglasung montiert, ein minimaler, zudem weitgehend reversibler Eingriff in den Bestand.

Rekonstruktion, sprich: Totalverlust der Originalfenster, schnell ad acta gelegt werden konnte, kam eine „Minimalinvasion“ ins Gespräch, der Einbau von Sonderisolierverglasung anstelle des Einfachglases. Den Alterswert des gezogenen Originalglases mit den weichen Schlieren wollte die Eigentümerin jedoch nicht missen. Sie überraschte die Denkmalpflege schließlich mit einem Vorschlag, der den Bestand nur marginal antastet: Auf die Innenseite der Flügel wurden ein gehärtetes Energiespar-Einscheibensicherheitsglas (ESG) als K-Glas® mit Metall-oxidbeschichtung und eine Spezialdichtung gesetzt, die Transmissionswärmeverluste im Bereich der Fenster ließen sich damit um etwa zwei Drittel senken (Herstellerangaben: Ug-Wert alt: 5,8 W/m²k; neu: 1,9 W/m²k). Die innere Scheibe lässt sich zum Putzen leicht drehen, indem kleine Vorreiber geöffnet werden. Gegen Zugluft wurde eine Spezialdichtung in die Flügel gefräst, die an die Zarge dichtet. Die formal elegante denkmalgerechte Überarbeitung der Fenster war deutlich günstiger als ein Neubau. Abbruch- und Dekorationsarbeiten entfielen als Kostenquelle und als Belastung für die Bewohner. Der nachhaltige Erfolg ermutigt, in geeigneten Fällen handwerklich gefertigte historische Fenster, die leider immer seltener werden, denkmalgerecht zu erhalten und zu ertüchtigen, anstatt sie gegen Neubauten auszutauschen (Fa. Kramp, Lemgo). [Ba]

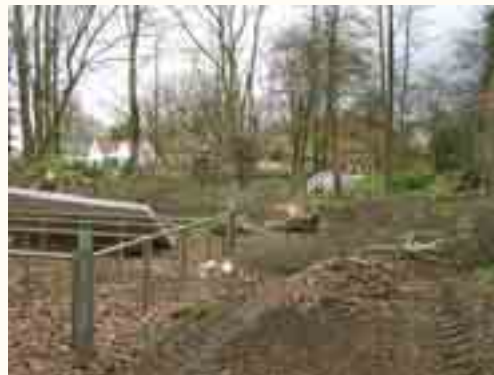
*Das Gelände des Priörinnen-
gartens wird von Gehölzauf-
wuchs und Unrat geräumt.*

durch entsprechende Schnittmaßnahmen eine Allee-Linde aus dem Stockausschlag des historischen Pflanzmaterials gezogen werden. Der Garten selber sollte lediglich als Rasenplatz mit einem umlaufenden Weg sichtbar gemacht werden, weil für eine darüber hinausgehende gärtnerische Nutzung keine entsprechenden Pflegekapazitäten zur Verfügung stehen. Um diesen Rasenplatz auch für gelegentliche Veranstaltungen nutzen zu können, wurde die Rasenfläche als Schotterrassen ausgestaltet, das heißt eine optisch nicht wahrnehmbare tragfähigere Vegetationsschicht eingebaut. Zur Wiedergewinnung der rechteckigen Raumkanten wurden an den nicht durch Gräben gefassten Seiten eine gemischte Gehölzreihe aus Blütensträuchern gepflanzt, die dem Besucher in gewisser Weise die früheren Blumen im Garten der Priörin ersetzen sollen. [My]

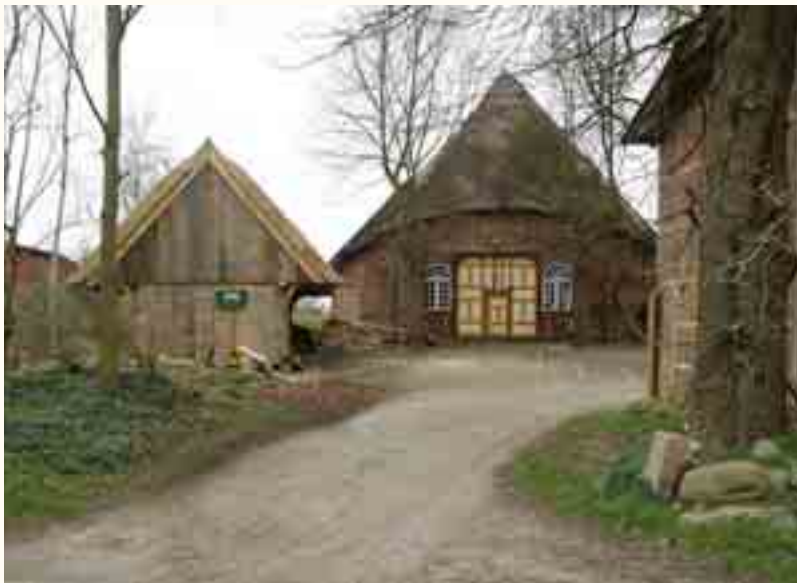
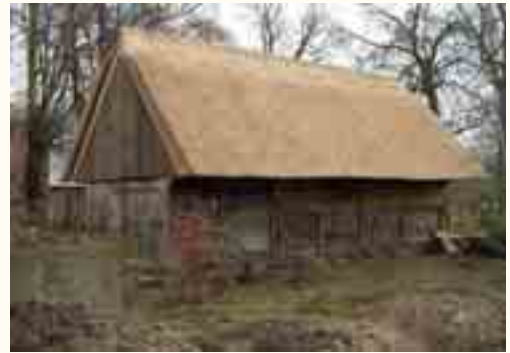
Bohlenspeicher.

Der sanierte Bohlenspeicher auf Hof Wisch.

im nördlichen Gebäudeteil. Dort fanden sich zwei Gefache, die sich eindeutig aufgrund ihrer Ecküberblattungen und den noch vorhandenen Eichenbohlen in den Nuten als originale Bauteile erkennen ließen. Abbundzeichen im Verlaufe der ersten zwei Gebinde konnten festgestellt werden. Die außenseitig vorhandenen gekehlten Kopfbänder stützten die auskragenden Gebindebalken. Im Inneren ließ sich beobachten, dass der Eichenboden vom Erdboden abgehoben war, um so eine Unterlüftung des Bodens zu gewährleisten.

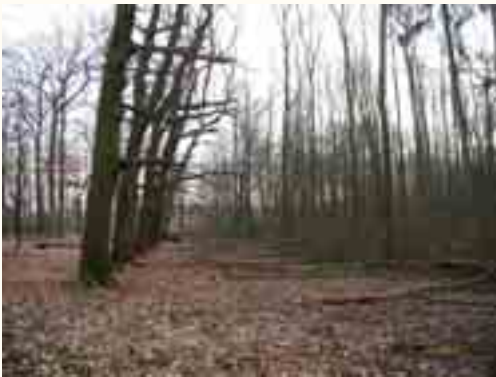
Durch die Auslichtung der Randbereiche wurden die Außenreihen der Gudower Allee erst wieder sichtbar. Deutlich sind die durch starken Schattendruck abgestorbenen Seitenäste der Eichen zu erkennen.

maßnahmen an den Altbäumen wurden auch Maßnahmen zum Erhalt der ökologischen und ästhetischen Qualität der Alleen durchgeführt. So z. B. der Erhalt der Höhlungen in den Altbäumen als Lebensstätte für die xylobionte Fauna (Holz bewohnende Tierarten) sowie das Auslichten der Alleenrandbereiche, so dass die Alleen sich ohne Schatten- und Konkurrenzdruck der benachbarten Gehölze entwickeln und ihre Wirkung im Garten oder in der Landschaft wieder voll entfalten können. Zusammen mit dem IfB wurden Leistungsverzeichnisse für die Baumpflegetechniken aufgestellt, die gemäß ZTV-Baumpflege ausgeschrieben wurden. Aufgrund der kulturhistorischen und ökologischen Bedeutung der Einzelbäume wurden aber auch Maßnahmen abweichend vom Regelwerk durchgeführt, wie z. B. der Erhalt und die Herstellung von Hochstubben. Neben der Abdeckung der durch Schnitt neu entstandenen Höhlungen sollten die abgenommenen Stämmlinge und Großäste mit Mulmkörper ortsnah abgelegt werden, um so der dort lebenden Fauna zu ermöglichen, ihre Entwicklung abzuschließen und die noch stehenden Bäume zu besiedeln. Nach einer beschränkten Ausschreibung mit sieben auch deutschlandweit tätigen Fachfirmen konnte der Zuschlag an drei schleswig-holsteinische Firmen (Bollmann, Hagen und Wietzke) erteilt werden.

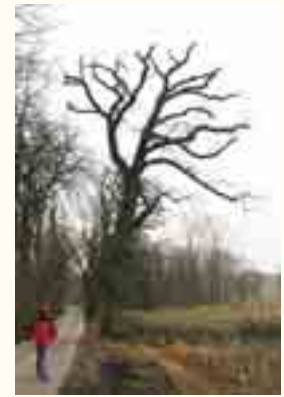
Im „Schattenriss“ ist die Einkürzung der Krone einer Klettkamer Eiche gut zu erkennen. Trotz des starken Eingriffes wurde der Habitus des Baumes erhalten und die Verletzungen möglichst gering gehalten.

Gemäß dem oben genannten Motto sind alle Schnitte in das Lebewesen Baum so gering wie möglich zu halten. Es sind nur die Schnitte durchzuführen, die aus Verkehrssicherungsgründen notwendig sind. Das sind meist viel geringere Schnittmaßnahmen, als in der Regel bei Baumpflegetechniken an Alleen durchgeführt werden. So sind die oft im Land zu sehenden Kappungen von bisher nicht gekappten Alleen Baumzerstörungen, die die zukünftige Lebenserwartung der Alleen erheblich reduzieren und mittel- und langfristig kostspielige Nachschnitte erfordern. [Ho]
