## Aus der Arbeit der Denkmalpflege 2011

# Gründerzeitliches Bauernhaus saniert

*Kreis Ostholstein, Ahrensböök, Steindamm 8*

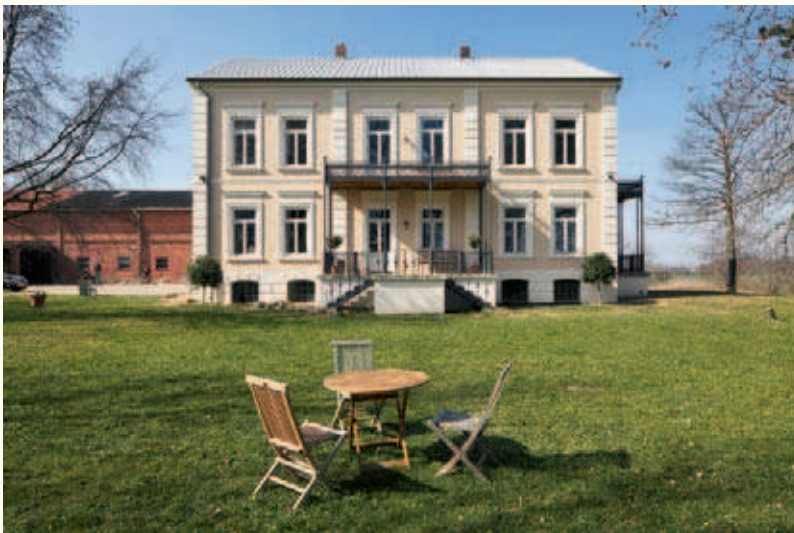
*Restaurierter gusseiserner Vorbau an der Hauptfassade.*

*Ahrensböök, Wohnhaus auf der Hofstelle am Steindamm.*

Die neuen Eigentümer planten, das Äußere des Wohnhauses zu sanieren. Da ihnen der Wert der Vorbauten bewusst war, konnte schnell eine Lösung gefunden werden, die Konstruktion reparieren zu lassen. Ein in der Sanierung von Gusseisen sehr erfahrener Schmied stellte nicht unerhebliche Schäden fest. Viele der demontierten Teile waren in desolatem Zustand vorhanden. Es wurden starke Korrosionsschäden, Brüche und Totalverluste einzelner Teile festgestellt. Die Konstruktion wurde durch Nachguss und Reparatur wieder vervollständigt. Da die Tragfähigkeit der Gusselemente aufgrund von nicht auszuschließenden Vorschädigungen nicht genau bestimmt werden konnte, wurden die statisch belasteten Elemente verstärkt. Die filigranen Tragsäulen konnten nicht mehr zur sicheren Stützung der Balkonplatte eingesetzt werden. Zur Lastaufnahme stellte man deshalb einzelne dünne Rundrohrstützen hinter die vorhandenen Säulen. Die neu fundamentierte Treppe legte der Schmied gleitend an der ebenfalls neu gegossenen Podestplatte auf. Die gestrahlte Oberfläche der gusseisernen Konstruktion wurde vor der Montage flammstanzverzinkt, mit Epoxidharzfarbe grundiert und mit Polyurethan-Eisenglimmer beschichtet.

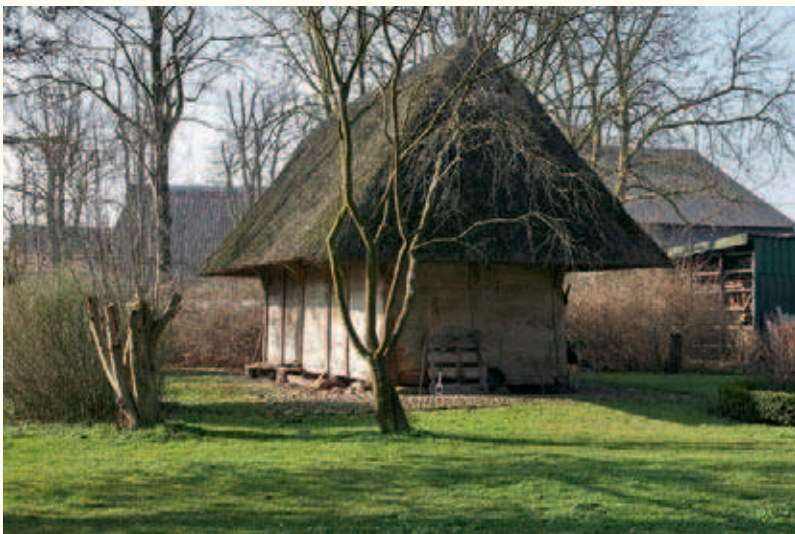
*Der Barsbeker Bohlenspeicher nach der Sanierung.*

An- und Umbauten sind auch bei den wenigen erhaltenen Speichern zu erkennen. So wurde an einem Bohlenspeicher in Barsbek eine Kammer angebaut, die man sehr gut durch die neue Pfostenkonstruktion und die nicht durchlaufende, im Bereich des Anbaus abgesenkte Schwelle erkennen kann. Dieser Speicher wurde bereits vor zwanzig Jahren saniert, wies aber bereits wieder gravierende Schäden auf, so dass im Herbst 2011 eine Instandsetzung durchgeführt werden musste. Die Deckenbalken und Kopfbänder des linken Giebels mussten komplett erneuert werden, weil sie gebrochen waren und die Last des Daches nicht mehr aufnehmen konnten. In traditioneller Art wurden die Hölzer saniert, so dass die Konstruktion des Speichers nun wieder tragfähig ist. [Kö]

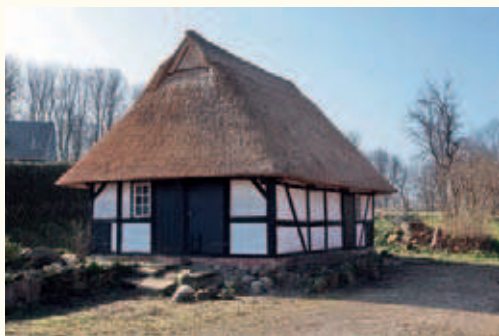
Ein für Belliner Verhältnisse großer Stall zeigte im Jahr 2011 erhebliche Schäden. Eine Nutzung durch die Mieter war zwar gewünscht, die Instandsetzungskosten konnten jedoch durch die Mieterträge nicht erwirtschaftet werden. Dennoch entschloss sich die Gutsbesitzerin, den Stall sanieren zu lassen. Behutsam wurden die Ausfachungen geborgen, um die maroden Schwellen und die abgewitterten Stiele reparieren zu können. Dabei zeigten sich interessante Holzverbindungen, die in dieser Form bei derart kleinen Gebäuden eher selten verwendet wurden.

*Wiederhergestelltes Stallgebäude.*

Der mit der Sanierung des Stalles beauftragte Zimmermann legte großen Wert auf die Übernahme der historischen Verbindungen. Da die gesamten Schwellen nicht mehr tragfähig waren, wurden sie nach Befund erneuert. Auch beim Anschäften der rotten Fußpunkte der Stiele bediente sich der Handwerker traditioneller Verbindungen. So wurden die neuen Stielstücke mit einem schräg geschnittenen Hakenblatt an den alten Stiel befestigt. Diese Methode wird häufig bei der Reparatur von Stielen angewandt. Die parallel im Winkel von ca. 60° angeschrägten Kopfbereiche der Blätter verkeilen sich miteinander und bieten durch die nach Außen abgeschrägten Fugen dem Wasser wenig Möglichkeit, in die Holzkonstruktion einzudringen.

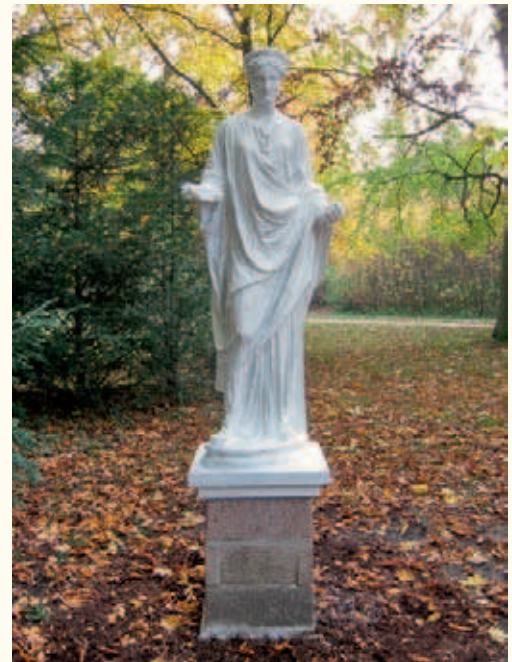
*Flora nach der Restaurierung und ihrer Wiederaufstellung im Eutiner Schlossgarten (Foto: Malaika Krohn).*

geblieben. Ihr schlechter werdender Erhaltungszustand verbot die ungeschützte Aufstellung im Freien (siehe DenkMal! 5 (1998), S. 49-52: Zur Restaurierung und Wiederaufstellung der Flora aus dem Eutiner Schlossgarten). Die Entscheidung, das ‚Original‘ ins geschützte Innere zu holen, erwies sich auch im Nachhinein als richtig, wie sich am verheerenden Zustand der im Schlosspark aufgestellten Kopie im Jahr 2011 zeigte: die Nase und der rechte Arm waren abgeschlagen, der nach Farbanschlägen mehrfach erneuerte Weißanstrich desolat. Da das verwendete Gussmaterial aufgrund seiner Härte sehr widerstandsfähig ist, muss hier – im Zuge von Vandalismus – massive Gewalt im Spiel gewesen sein.

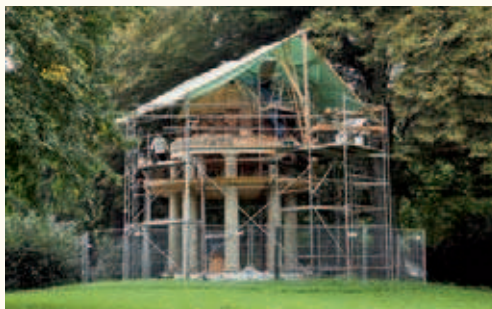
*Der eingerüstete Tempel.*

manch unangenehme Überraschung in Gestalt schwerer Schadensbilder verborgen sein kann, die trotz intensiver Vorarbeit nicht zu erkennen waren.

Die Reparatur des historischen Tragwerks, der Bretterschalung und die Erneuerung der Kupferedeckung haben dem flachen Satteldach des 1793/94 nach Entwürfen des dänischen Landbaumeisters Christian Frederik Hansen gebauten Tuffsteintempels, auch Nymphäum genannt, wieder die notwendige Stabilität und Dichtigkeit verliehen. Während sich dort die handwerklichen Arbeiten in dem vorgegebenen Umfang hielten, hatten die Beteiligten bei der Instandsetzung des über acht Säulen errichteten Kuppeldaches des Rundtempels ungleich schwerer wiegende Probleme zu lösen. Wieder einmal hat sich gezeigt, dass in äußerlich scheinbar intakten Kulturdenkmälern

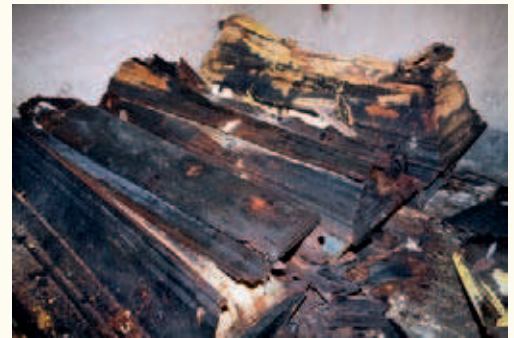
Blick in die Christiansengruft (Foto: Eiko Wenzel).

rung nun erheblich mehr kosten wird als bislang angenommen, versteht sich von selbst. Spenden sind daher herzlich willkommen. Es darf dabei nicht unerwähnt bleiben, dass vor dem Abbau des Denkmals die darunter befindliche, ansonsten vermauerte Christiansengruft geöffnet werden musste, um statische Fragen zu klären. Das Unheil ahnend und daher mahnend, erschien Andreas Christiansen der Denkmalpflegerin des Nachts im Traum. Die Gruft ist seither wieder fest verschlossen. Doch die Rückkehr des Christiansen-Denkmal muss dem des Löwen folgen! [Ha]

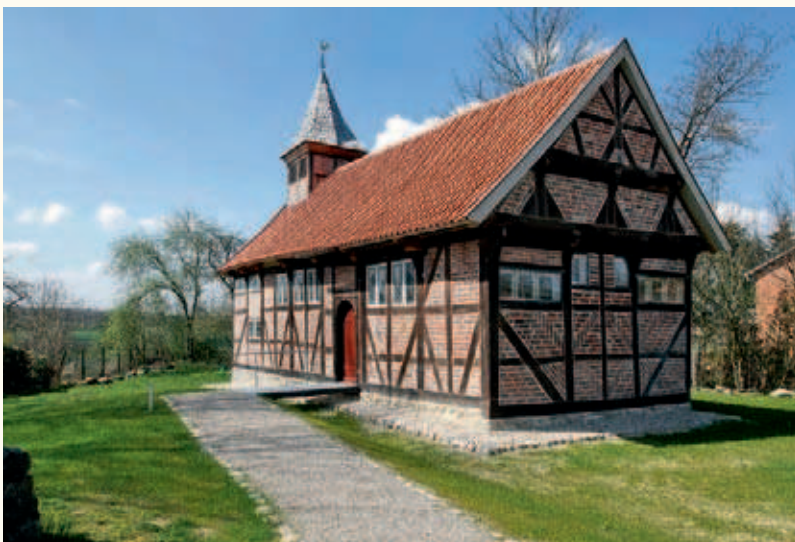
Schäden an Turm, Dach und Fachwerk führten zum Sanierungsauftrag an Arch. Klaus Jungk,

*Kapelle Fuhlenhagen. Das in  
Dach und Fach sanierte  
Äußere mit Eingangsbrücke.*

Schwinkenrade. Eine verformungsgetreue Be-standsaufnahme und Baualterskartierung diente der Vorbereitung. Die Restaurierung der Wappenglasscheiben des 17. Jahrhunderts im Ostgiebel begleitete C. Schumacher (Büro Rauch), Koblenz. Vor Instandsetzung der be-sonders durch Porenschwamm geschädigten Fachwerkwände musste die jüngere Innenschale aus Gasbetonsteinen weichen. Streckenweise war das Fundament, gebildet aus einer Lage Feldsteine, zu unterfangen und die Schwellhölzer zu reparieren bzw. zu erneuern. Die Zierausfachungen wurden gefachwe- aus- und mit den alten Steinen wiedereinge- baut, dann mit einem Sanier- und Dämmputz versehen. Ein breites Traufenpflaster dient zum Schutz des wieder frei gestellten Sockels. Zwischen Tür und Weg auf anstehendem Ter- rain des Kirchhofs vermittelt eine Brücke be- hindertengerecht zur Kirche. Die Deckenbal- ken und der noch bauzeitliche Kehlbalken- dachstuhl aus Eiche waren zu reparieren. Zum Schutz der Balkenköpfe wurde der Traufbe- reich bis 150 cm hoch geschalt und mit Vorde- ckung und Aufschieblingen versehen, anson- sten erhielt das im Norden mit den vorhande- nen, im Süden mit neuen Pfannen eingedeckte Dach einen klassischen Verstrich aus Kalkmör- tel. Auf dem Dachboden dienen Weichfaser- platten auf diffusionsoffener Rieselschutzbahn als Wärmeschutz. Was noch aussteht, ist die Verkleidung der Westfassade, denn das Regen- wasser dringt durch das Fachwerk der Turm- wand. [Jo]

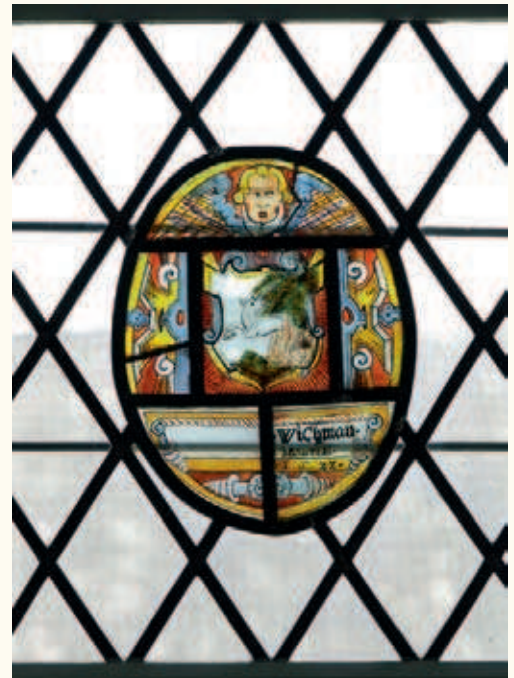
*Eine ovale Wappenscheibe von 1622 nach Malschichtfes-tigung und Ergänzung (Fa. Peters, Paderborn).*

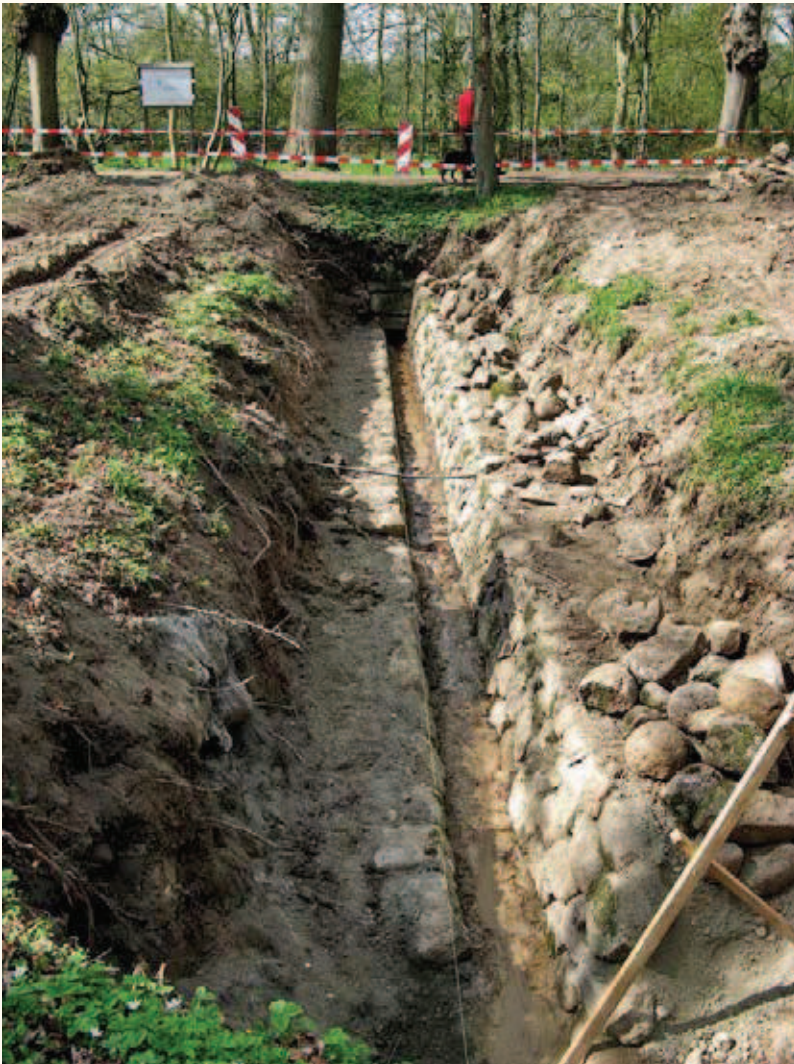
*Blick in den sanierten  
Wassergraben (Foto: Klaus  
Schröder).*

Größtes Sorgenkind in dieser Hinsicht bereiten die Durchlässe, die durch den Damm der vierreihigen Hauptallee führen, die vom Garten in den Tiergarten führt. Unter den Alleen sind jeweils mit behauenen Findlingen kunstvoll ausgeführte Ein- und Ablaufbauwerke errichtet worden, diese Steine sind teilweise verrutscht oder fehlen ganz, so dass es in den Hangbereichen nicht nur zu Erosionen kommt, sondern durch die Abbrüche und Sackungen das Durchlassprofil so verkleinert wird, dass zusätzlich durch Laub- und Kleinasteintrag es zu Auf- und Rückstauungen kommt, die große Schäden anrichten können.

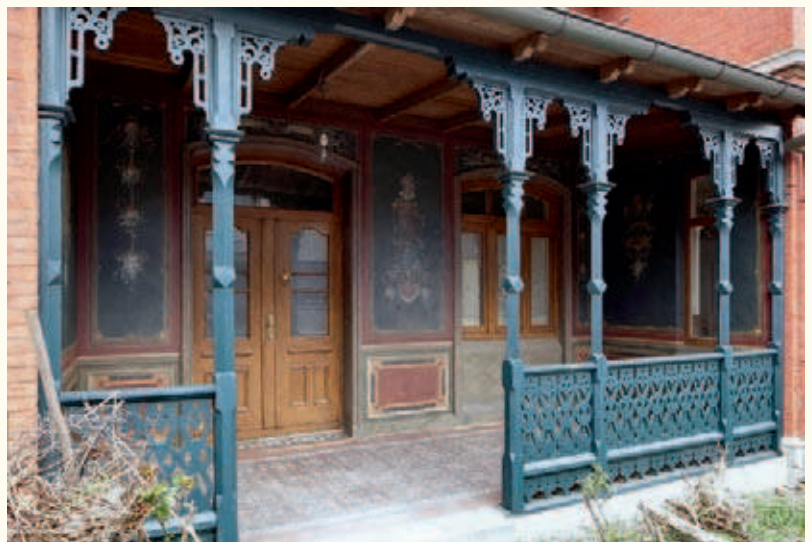
Malschicht, die sich v. a. in Form von schüsselförmig aufstehenden Schollen, Rissen, bis hin zu Malschichtverlusten und einer grau und damit „blind“ gewordenen Malschichtoberfläche zeigten. Die fachgerechte Restaurierung durch Marion Eifinger wurde vom Landesamt für Denkmalpflege aus Landesmitteln bezuschusst.

Blick in die Veranda nach  
Abschluss der Restaurierung.

Da Kunstwerke, die der Witterung ausgesetzt sind, besondere Anforderungen an ihre Erhaltung stellen, haben sich die engagierten Eigentümer bereit erklärt, die regelmäßige Inspektion durch die Restauratorin zu veranlassen. So können Gefährdungen im Vorfeld rechtzeitig erkannt und mit wenig Aufwand und geringen Kosten behoben werden. [Lö]

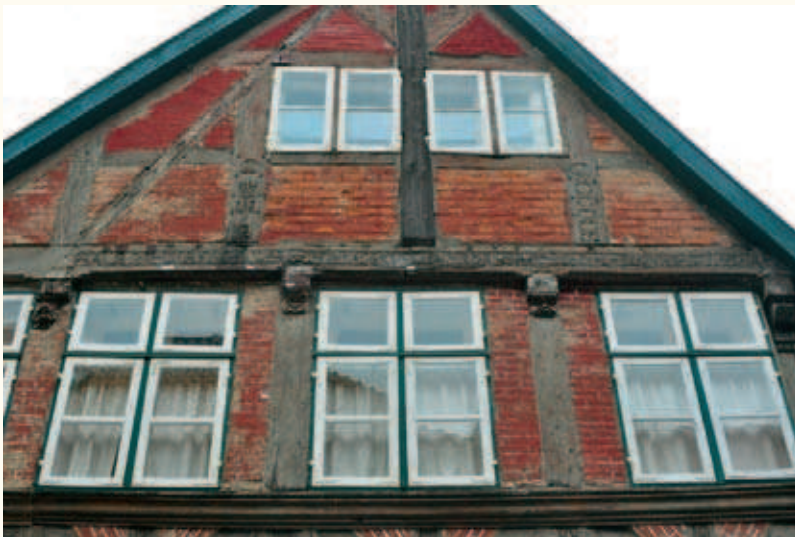
*Lauenburg, Elbstr. 35. Fachwerkgiebel während der restauratorischen Untersuchung.*

sung der Fassade mit einem grauen, ölhaltigen Anstrich. Während die angenommene Zweitfassung aus einem monochromen rotbraunen Anstrich bestand, wurde im 19. Jahrhundert – nach der Erweiterung des Gebäudes – die Erstfassung nahezu wiederholt. Allerdings waren zu dieser Zeit die Schnitzereien farblich nicht abgesetzt, sondern monochrom gehalten. Erst in den 1950er Jahren wurde eine mehrfarbige Fassung aus Kunstharzfarben aufgebracht, die im Zuge der jetzigen Restaurierung entfernt wurde.

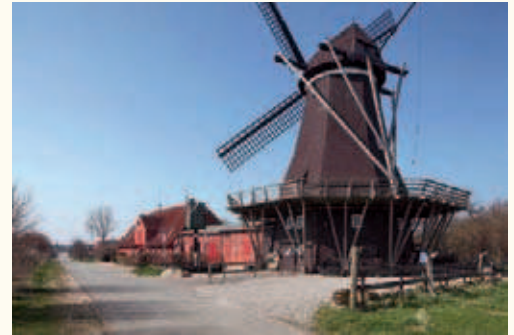
*Der Galerieholländer in Lemkenhafen.*

raum hin hatten sich Stangen, bzw. Abstandshalter im Bereich der Holzwelle gelöst. Diese hatte sich abgesenkt und lag auf dem Lagerstein, was zu Schäden infolge Reibung an der Welle, bzw. am sogenannte Katzenstein führte. Dieser musste bei der Maßnahme auch saniert werden. Für 2011 waren Zimmerarbeiten zur Erneuerung des Rollenkranzes notwendig. Zusätzlich konnten dringend erforderliche Malerarbeiten durchgeführt werden. Ende 2011 wurde schließlich mit Unterstützung des Landesamtes ein Aufmaß der Windmühle gefertigt, das den Windmühlen-Interessierten gute Einblicke in die Arbeitsweise der Segelwindmühle in Lemkenhafen zeigt.

Windmühle instand zu halten. War es im Jahr 2004 die Erstellung eines neuen Flügelkreuzes, so folgten im Jahr 2006 der Austausch des Sreetbalkens und die Erneuerung einiger Fenster. Die Galerie konnte im folgenden Jahr erneuert werden. Für 2008 standen dann die Sanierung der schadhafte Steertanlage und die notwendige Reparatur der Bremsanlage an. Wie bereits Jahre zuvor vom Mühlenbauer prognostiziert, musste 2009 die Flügelwelle instandgesetzt werden. Über einen langen Zeit-

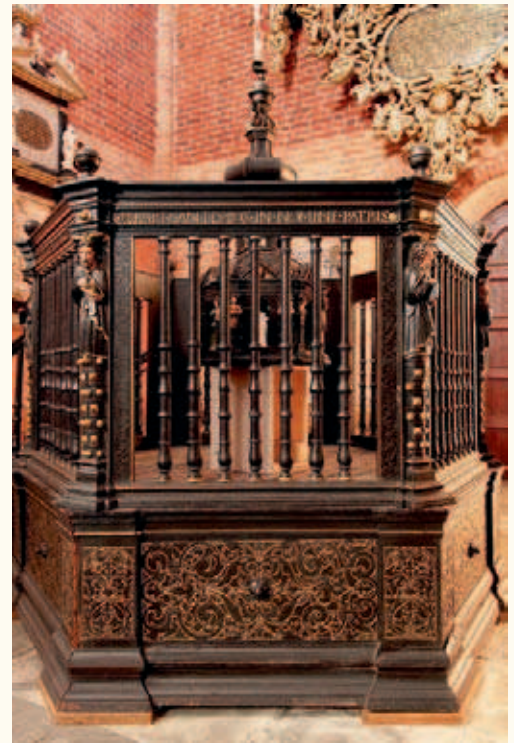
*Taufstand nach der Restaurierung.*

An beiden Kunstwerken standen Konservierungsarbeiten, wie die Reinigung der stark verschmutzten Oberflächen, Abnahme und Behandlung von mikrobiellem Befall, Festigung loser Malschichten, Holzschädlingsbekämpfung und Holzfestigung sowie Verleimung loser Schnitzteile im Vordergrund. Verlorene Zierungen wurden zurückhaltend nach Absprache rekonstruiert und farblich angepasst. Restaurator Gerold Ahrends/Lauenburg und sein Team nahmen im Zusammenhang mit der Neuaufstellung des Taufstandes auch Konstruktionsverstärkungen im Inneren vor. [Lö]

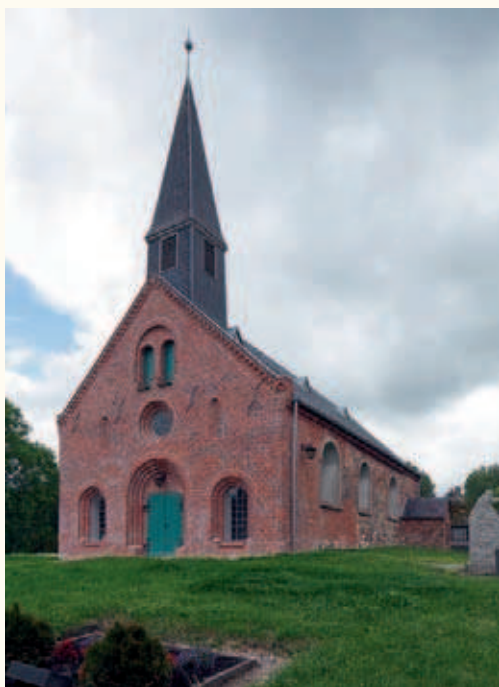
Die kleine Feld- und Backsteinkirche in Vollerwiek vom Ende des 12. Jahrhunderts mit nachträglich angefügter halbrunder Apsis und westlicher Erweiterung wies Schäden vom Sockel bis zum First auf. Arch. Gerhard Hinrichs, Tönning, glückte die Sanierung, die mit einem verformungsgetreuen Aufmass und sorgfältiger Planung begann. Bei der Abstützung der angefügten Westpartie mit Bohrpfählen wurden Findlingssteine der ursprünglichen Giebelmauer gefunden, mit denen der Vorplatz gepflastert wurde. Das verwitterte Mauerwerk

*Die Kirche Vollerwiek aus Südwest mit sanierter Fassade.*

des Westriegels und Dachreiters von 1888 konnte mit passenden Steinen repariert und neu verfugt werden. Das Dach mit instand gesetztem Dachstuhl erhielt eine Neueindeckung mit Schiefer (auf vorhandener Lattung mit Verstrich, Gauben in Zinkfalzdeckung). An die Holzbalkenlage des Chores ließen sich Edelstahlmueranker anschließen. Die sieben Muerhaken fallen im Fries der Apsis wenig auf. Auf die blau mit Sternenhimmel bemalte Decke ist eine Dämmung aufgebracht worden (Lehmschlag auf Kork-Bitumenplatten). B. Mannewitz und M. Filipiak restaurierten die Wandmalereien am Chorbogen: Eingeritzte Flächenmuster mit Rauten, Rosetten und Weikekreuz unter der Darstellung des Jüngsten Gerichts aus der Mitte des 17. Jahrhunderts neben jüngeren Schriftzügen in ornamentaler Rahmung. Die mit Seidenpapier gesicherte Barockmalerei wurde abgenommen und nach der Putzfestigung wieder appliziert und maßvoll retuschiert. [Jo]

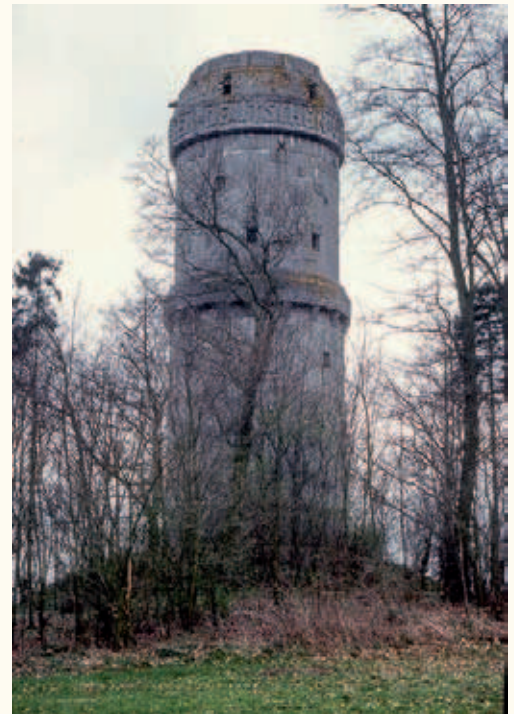
*Bismarckturm in Waldshagen.*

künstlichen Hügel von den beiden Unternehmern Prühs aus Hutzfeld und Beuck aus Bosau errichtet. Die Einweihung des Turmes erfolgte am 29. Juli 1913. Der runde Bismarckturm hat im unteren Bereich einen Durchmesser von 7,00 m. Der Schaft wird in der Mitte durch einen auf Konsolen ruhenden Fries gegliedert. Den oberen Wandabschnitt ziert ein Gesims mit der Inschrift: DEM GROSSEN DEUTSCHEN: UNSEREM BISMARCK. Darüber verjüngt sich der Turm und bildet eine Brüstung für die Aussichtsplattform. Der mit scharrierten Kunststeinquadern verkleidete Turm präsentiert sich heute in einem sehr schlechten Zustand. Große Quader sind bereits herabgefallen. Das Kernmauerwerk ist durch eindringendes Wasser sehr stark gestört. Auch die betonierete Wendeltreppe im Inneren ist nur noch mit äußerster Vorsicht zu betreten.

Ein im Jahr 2010 vom Landesamt beauftragter Gutachter listete die Schäden auf und bezifferte die Sanierungskosten, die recht hoch sind. Es wurde daraufhin überlegt, ob eine Instandsetzung überhaupt noch möglich ist. Da sich dieser Turm jedoch in die Reihe der an erstklassigen Standorten errichteten Türme einreihen wurde der Versuch gestartet, die Türme als kulturhistorische und landschaftsprägende Besonderheit der Öffentlichkeit näher zu bringen. Vielleicht ist es dadurch möglich, weitere Mittel für die Sanierung des Bismarckturmes in Waldshagen zu bekommen. [Kö]

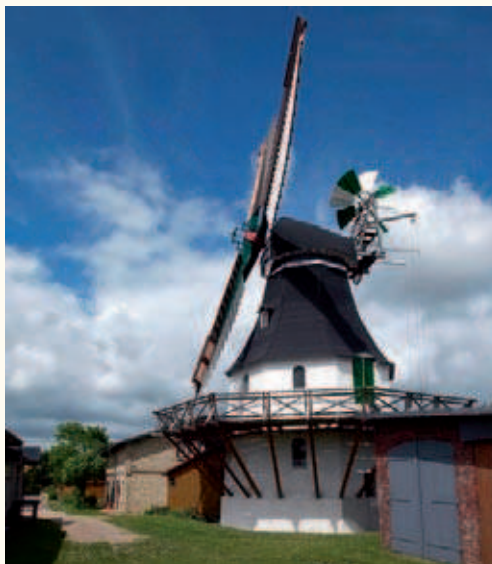
Windmühle „Aurora“.

Im Gutachten des Mühlensachverständigen Uwe Karstens wird der Müller zitiert, dass bei der Sanierung des Jahres 1990 anstelle der Jalousieflügel ein Segelgatter montiert werden musste, ohne zu berücksichtigen, dass der Müller aufgrund seiner mangelnden Schwindelfreiheit die Segelmühle nicht bedienen konnte. Schäden durch Stillstand zeigten sich nach nur 17 Jahren: Morsche Holzteile einer Rute und weitere schadhafte Hölzer der Heckstöcke mussten unbedingt repariert werden. Dieses erfolgte durch einen holländischen Fachbetrieb, der bereits viele Jalousieflügel in

Schleswig-Holstein fertigte. Da mit dem Abbau der Kappe eine Bearbeitung des Daches leicht möglich war, wurde dieses mit berücksichtigt. Auch der Windrosenbock konnte am Boden einfacher konserviert werden. Schließlich musste die ebenfalls schadhafte Galerie erneuert werden.

Die Sanierung zog sich aufgrund von Förderlinien diverser Zuwendungsgeber über zwei Jahre hin. Zum Ende des Jahres 2011 konnten die Jalousieflügel schließlich montiert werden, die die Windmühle nun wieder voll funktionstüchtig machen. Damit ist ein für den Kreis Dithmarschen sehr wichtiges Kulturdenkmal gerettet. Die Windmühle ist für Besucher nach Absprache mit dem Mühlenverein zu besichtigen. Als interessante Zugabe kann man sich in der Ausstellung mehrere Windmühlenmodelle anschauen und sich so an den Modellen die Arbeitsweise der Windmühlen dokumentieren lassen. [Kö]

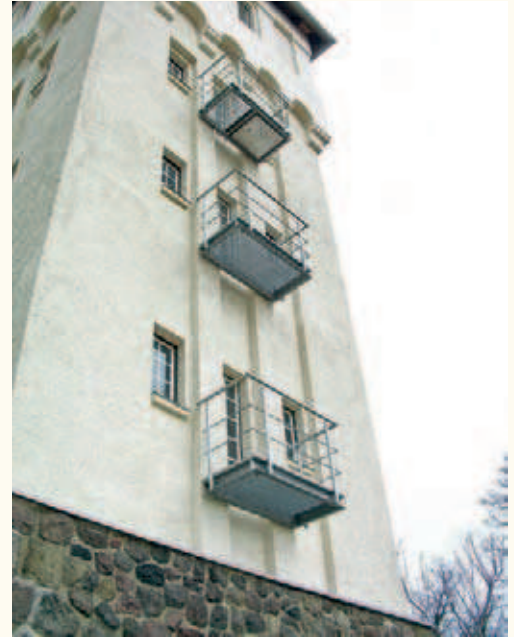
*Fluchtbalkone waren für eine Wohnnutzung unverzichtbar.*

Bauwerk ungenutzt und ungepflegt über zwanzig Jahre dem Wind und dem Wetter, bis sich schliesslich Liebhaber fanden, die es als luftige Wohnung umgestalteten. Das äussere Erscheinungsbild wurde dabei kaum verändert, ein filigraner Fluchtbalkon gewährleistet die Rettung im Notfall. Die hölzerne Innentreppe musste aus Sicherheitsgründen teilweise erneuert werden, die innenseitige Wärmedämmung schützt sowohl gegen Kälte im Winter als auch Aufheizung im Sommer. [Ba]

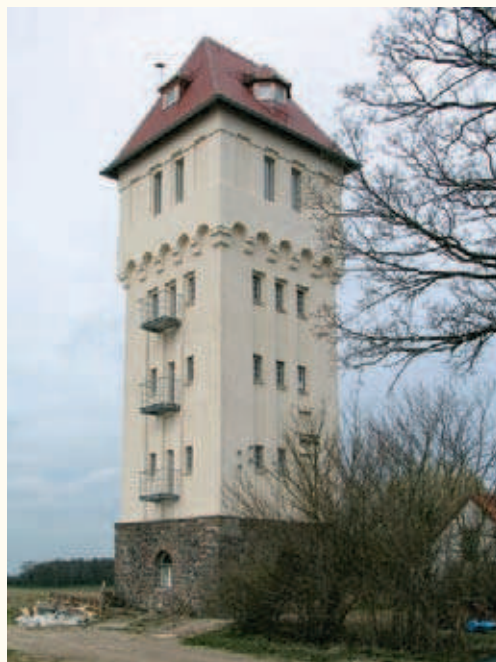
*Weithin sichtbar: Wasserturm nach der Instandsetzung.*

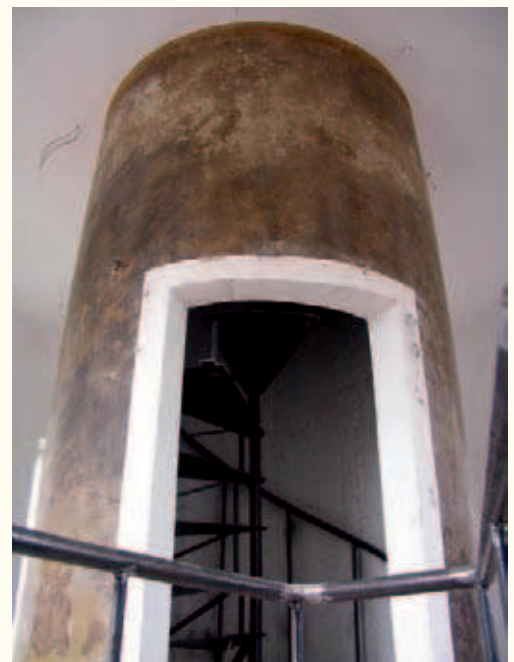
*Aufstieg in den Wasserbehälter; heute Bad.*
