Prüfbericht-Nr. 1/ 1688 /2017

Projekt: Erkundungen 2017

K 23, Jägerkrug (B 201) – Ellingstedt (K 9)

| Untersuchungsbericht Nr. | 18/4960 |

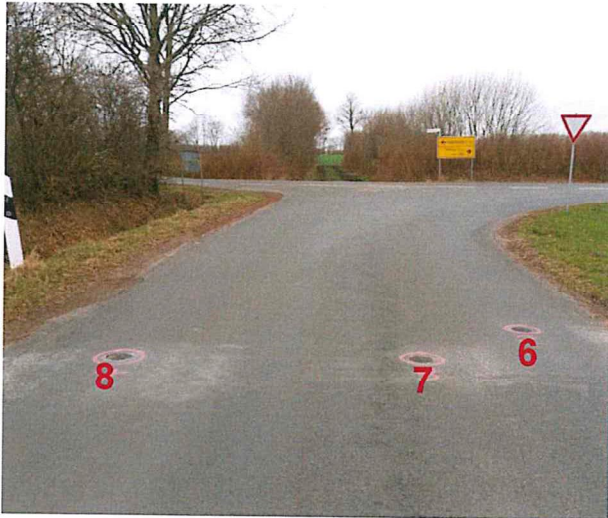
Bild 5: Entnahmestelle Bohrkern Nr. 7

Äußere Beschaffenheit: fehlender Schichtenverbund zwischen der Asphalttragschicht und der Einstreudecke

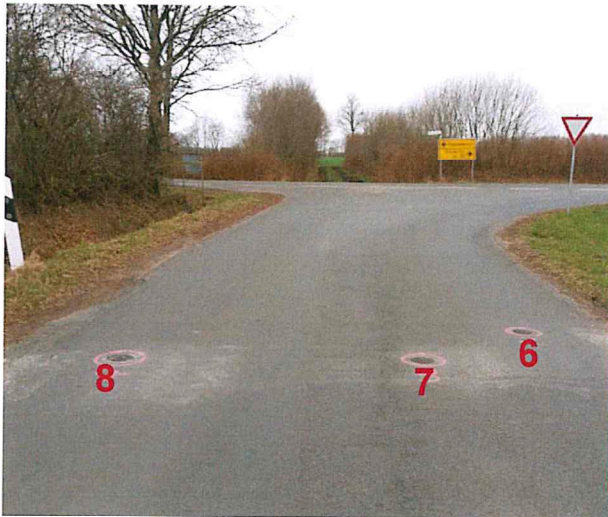
Bild 7: Entnahmestelle Bohrkern Nr. 8

Äußere Beschaffenheit: augenscheinlich schadensfrei

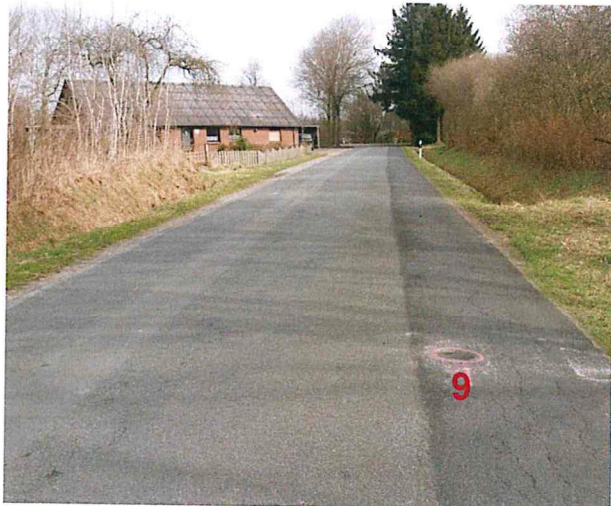
Bild 9: Entnahmestelle Bohrkern Nr. 9

Äußere Beschaffenheit: fehlender Schichtenverbund zwischen Asphalttragschicht und unterer Asphaltdeckschicht
