# Sanierung und Revitalisierung der ehemaligen Metallhüttenwerke Lübeck-Herrenwyk

Sanierungsprojekt des Landes Schleswig-Holstein und der Hansestadt Lübeck

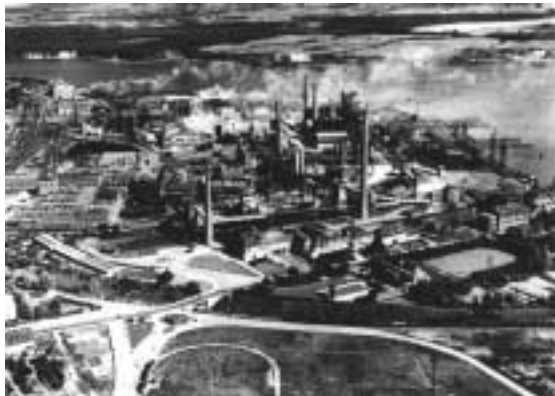
Photo: privat

Metallhüttengelände (ca. 1955)

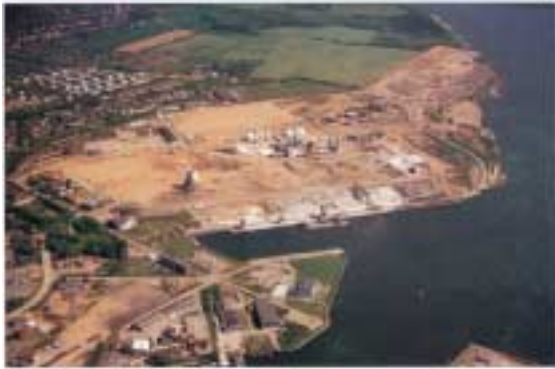
Metallhüttengelände (1998) Photo: WCI Umwelttechnik

Im Rahmen der Gefährdungsabschätzung wurde das 82 ha große Gelände in 14 Teilflächen unterschiedlicher Nutzung und daraus resultierender Kontaminationen unterteilt. Aus dieser Vorgehensweise gingen schließlich drei Hauptbereiche mit grundsätzlich verschiedenen Sanierungsschwerpunkten (westlicher, mittlerer und östlicher Bereich) hervor, für die -den Kontaminationen entsprechend- Sanierungs- bzw. Sicherungsmaßnahmen erarbeitet wurden.
