# Bauwerkskatalog Nordstrandischmoor

## Deckwerke

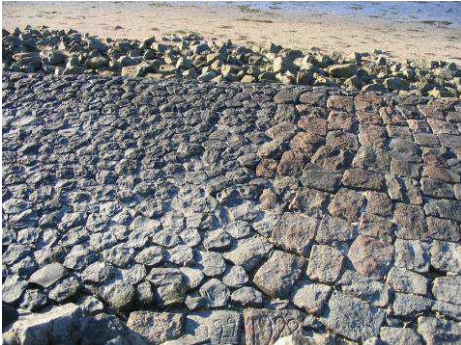
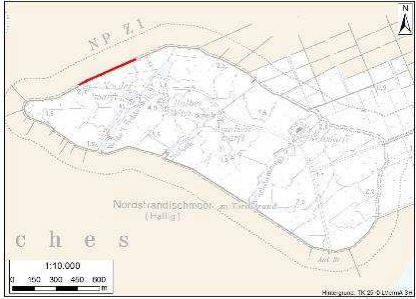
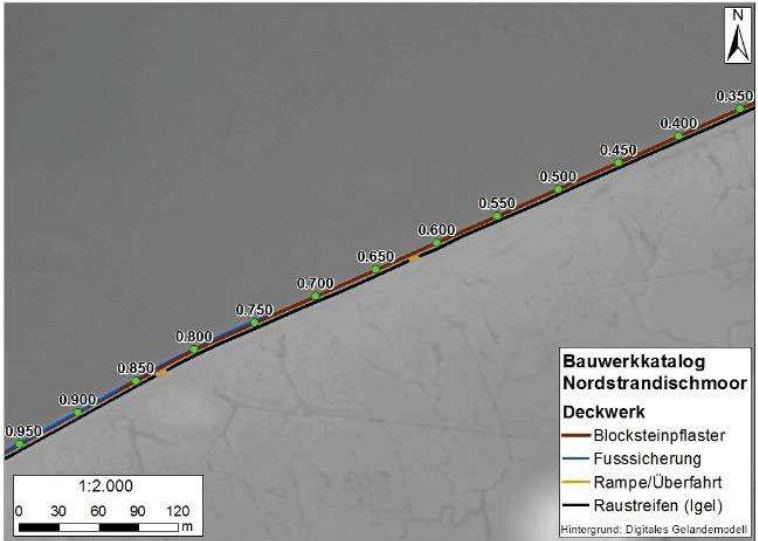
Kilometer: 0+435 bis 0+865

Bauwerksinformationen	Regelquerschnitt
<p><b>Bauweise:</b> Blocksteinpflasterung, Pflasterung mit Granitquader</p> <p>Ø-Höhe: keine Angaben</p> <p>Ø-Breite: keine Angaben</p> <p><b>Raustreifen:</b> Schüttsteindeckwerk mit Betonvermörtelung</p> <p>Ø-Höhe: 1,92m NN</p> <p>Ø-Breite: keine Angaben</p> <p><b>Watthöhe:</b> 0,69m NN</p> <p><b>Schäden:</b> keine</p> <p><b>Anmerkungen:</b> Fussicherung ab km 0+740</p> <p><b>Baujahr:</b> 1928</p> <p><b>Letzte Verstärkung:</b> keine Angabe</p>	<p>Kein Regelquerschnitt vorhanden</p>
Foto und Lage	Details in Karte

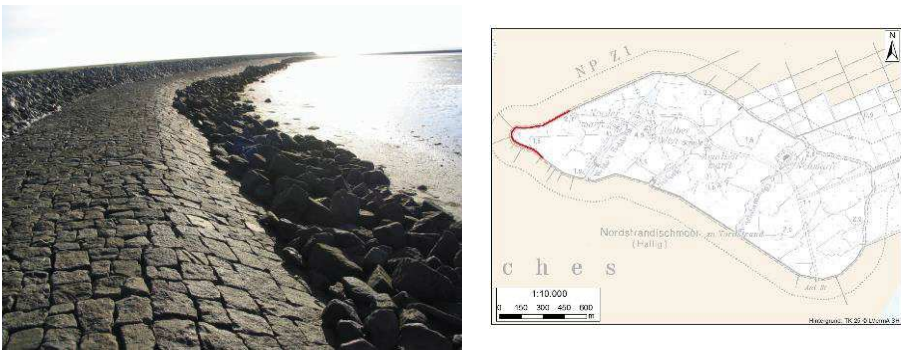
Kilometer: 0+865 bis 1+585

Bauwerksinformationen	Regelquerschnitt
<p><b>Bauweise:</b> Blocksteinpflasterung, Pflasterung mit Basaltsäulen und Granitquader wechselt</p> <p>Ø-Höhe: keine Angaben</p> <p>Ø-Breite: keine Angaben</p> <p><b>Raustreifen:</b> Schüttsteindeckwerk mit Betonvermörtelung</p> <p>Ø-Höhe: 1,77m NN</p> <p>Ø-Breite: keine Angaben</p> <p><b>Watthöhe:</b> 0,58m NN</p> <p><b>Schäden:</b> keine</p> <p><b>Anmerkungen:</b> Fussicherung ab km 0+825 mit Unterbrechungen; Höhe des Watts reduziert sich ab km 1+350 auf 0,2 m NN</p> <p><b>Baujahr:</b> 1929</p> <p><b>Letzte Verstärkung:</b> keine Angabe</p>	<p>Kein Regelquerschnitt verfügbar</p>
Foto und Lage	Details in Karte

<p>The photograph shows a close-up of the cobblestone pavement on the left, transitioning to a stone wall on the right, with the sea in the background. The map shows the location of the structure within a coastal area, with a scale of 1:10,000.</p>

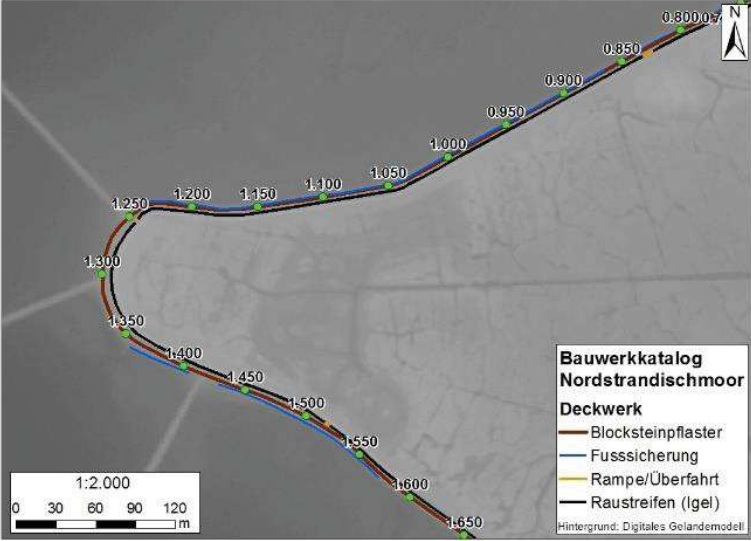
<p>The cross-section map shows the profile of the structure with elevation data points ranging from 0.80007 to 1.650. A legend identifies the construction elements: Blocksteinpflaster (cobblestone pavement), Fussicherung (stone wall), Rampe/Überfahrt (ramp/overpass), and Raustreifen (Igel) (raustreifen). The background is a digital terrain model. A scale of 1:2,000 is provided.</p>

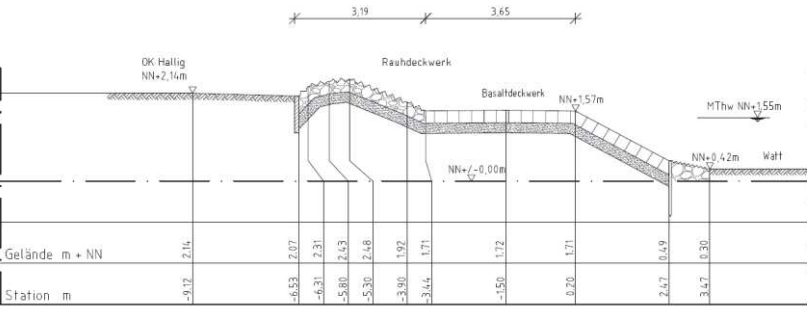
Kilometer: 1+905 bis 2+695

Bauwerksinformationen	Regelquerschnitt																																															
<p><b>Bauweise:</b> Blocksteinpflasterung, Pflasterung mit Basaltsäulen</p> <p>Ø-Höhe: 1,57m NN Ø-Breite: 5,92m NN</p> <p><b>Raustreifen:</b> Schüttsteindeckwerk mit Bitumenverguss, teilweise 2-Komponenten-Verklebung</p> <p>Ø-Höhe: 2,48m NN Ø-Breite: 3,19m</p> <p><b>Watthöhe:</b> 0,42m NN <b>Schäden:</b> keine</p> <p><b>Anmerkungen:</b> Keine Fussicherung, westliches Ufer am Nieloch mit Granitdecke und Raustreifen, östlich kein Raustreifen</p> <p><b>Baujahr:</b> Keine Angabe <b>Letzte Verstärkung:</b> Keine Angaben</p>

<p>The diagram shows a cross-section of the deck structure. From left to right, it features a 'Raustreifen' (width 3.19m), a 'Basaltdeckwerk' (width 3.65m), and a 'Basis' with 'Basisssäulen'. Elevation markers include 'DK Hallig NN=2,14m', 'NN=1,57m', 'NN=0,42m', and 'MThw NN=1,55m'. A ground level line is marked 'NN=-0,00m'. Below the diagram is a table of elevation and stationing data:</p> <table border="1" data-bbox="1131 574 1935 646"> <tr> <td>Gelände m + NN</td> <td>-9,12</td> <td>2,14</td> <td>-6,53</td> <td>2,07</td> <td>-6,31</td> <td>2,31</td> <td>-5,80</td> <td>2,43</td> <td>-5,30</td> <td>2,48</td> <td>-3,90</td> <td>1,92</td> <td>-3,44</td> <td>1,71</td> <td>-1,50</td> <td>1,72</td> <td>-0,20</td> <td>1,71</td> <td>2,47</td> <td>0,49</td> <td>3,47</td> <td>0,30</td> </tr> <tr> <td>Station m</td> <td></td> <td></td> <td></td> <td></td> <td></td> <td></td> <td></td> <td></td> <td></td> <td></td> <td></td> <td></td> <td></td> <td></td> <td></td> <td></td> <td></td> <td></td> <td></td> <td></td> <td></td> <td></td> <td></td> </tr> </table>	Gelände m + NN	-9,12	2,14	-6,53	2,07	-6,31	2,31	-5,80	2,43	-5,30	2,48	-3,90	1,92	-3,44	1,71	-1,50	1,72	-0,20	1,71	2,47	0,49	3,47	0,30	Station m																							
Gelände m + NN	-9,12	2,14	-6,53	2,07	-6,31	2,31	-5,80	2,43	-5,30	2,48	-3,90	1,92	-3,44	1,71	-1,50	1,72	-0,20	1,71	2,47	0,49	3,47	0,30																										
Station m																																																
Foto und Lage	Details in Karte

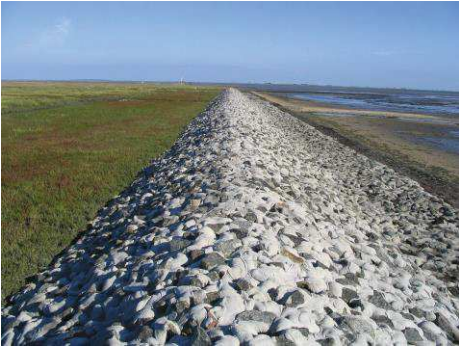
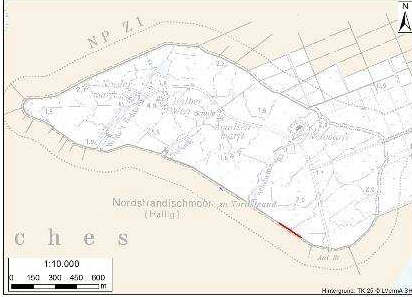
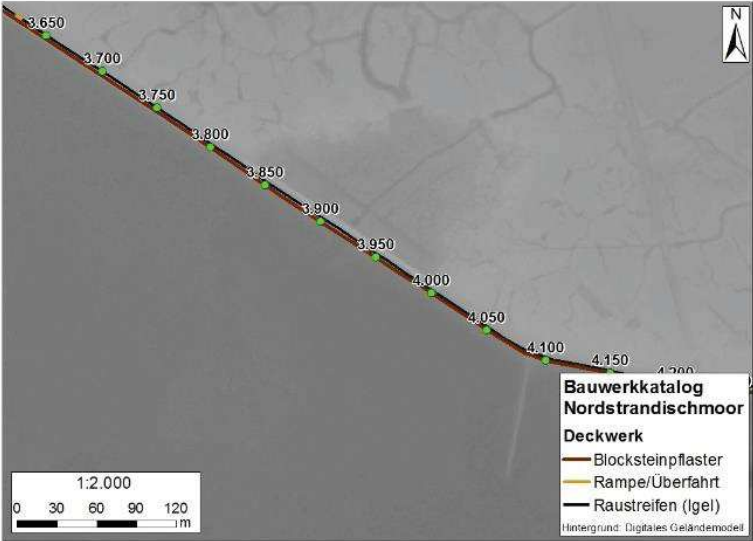
Kilometer: 3+825 bis 4+000

Bauwerksinformationen	Regelquerschnitt
<p><b>Bauweise:</b> Blocksteinpflasterung, Pflasterung mit Granitquadern, Decke zum Teil mit Betonmörtel und Schüttsteinen bedeckt</p> <p>Ø-Höhe: 1,90m NN</p> <p>Ø-Breite: Keine Angaben</p> <p><b>Raustreifen:</b> Schüttsteindeckwerk mit Betonvermörtelung</p> <p>Ø-Höhe: Keine Angaben</p> <p>Ø-Breite: Keine Angaben</p> <p><b>Watthöhe:</b> 0,63m NN</p> <p><b>Schäden am Deckwerk:</b> keine</p> <p><b>Anmerkungen:</b> Keine Fussicherung</p> <p><b>Baujahr:</b> Keine Angabe</p> <p><b>Letzte Verstärkung:</b> Keine Angabe, fertige Deckwerkverstärkung</p>	<p style="text-align: center;">Kein Regelquerschnitt vorhanden</p>
Foto und Lage	Details in Karte
<div style="display: flex; justify-content: space-around;">

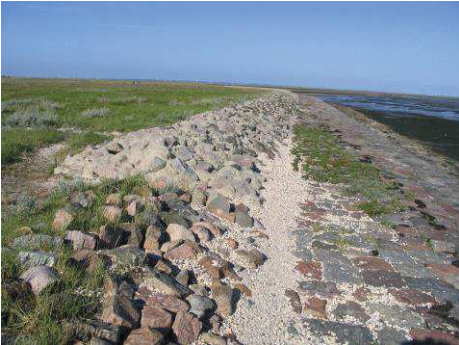
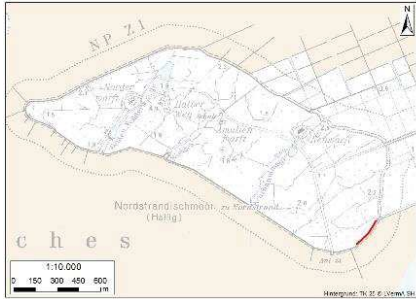
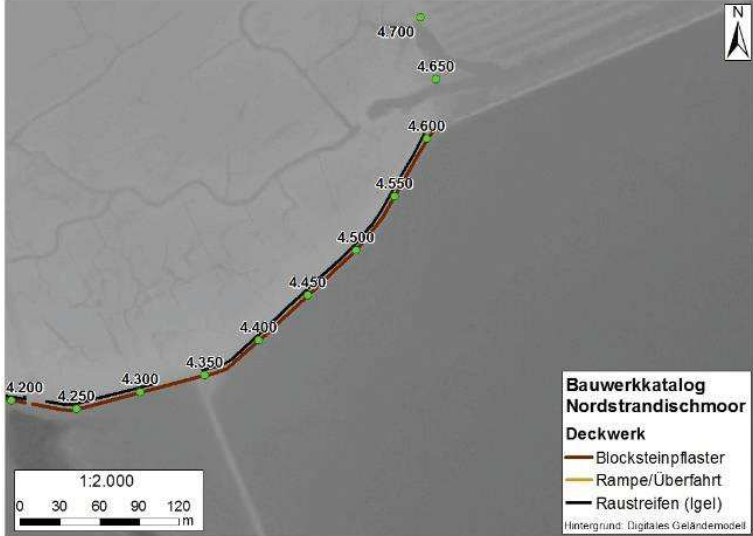
Kilometer: 4+400 bis 4+600

Bauwerksinformationen	Regelquerschnitt
<p><b>Bauweise:</b> Blocksteinpflasterung, Pflasterung mit Granitquadern</p> <p>Ø-Höhe: Keine Angaben</p> <p>Ø-Breite: Keine Angaben</p> <p><b>Raustreifen:</b> Schüttsteindeckwerk mit Betonvermörtelung</p> <p>Ø-Höhe: Keine Angaben</p> <p>Ø-Breite: Keine Angaben</p> <p><b>Watthöhe:</b> 0,66m NN</p> <p><b>Schäden:</b> keine</p> <p><b>Anmerkungen:</b> Keine Fussicherung</p> <p><b>Baujahr:</b> Keine Angabe</p> <p><b>Letzte Verstärkung:</b> Keine Angabe, fertige Deckwerkverstärkung</p>	<p>Kein Regelquerschnitt verfügbar</p>
Foto und Lage	Details in Karte
<div style="display: flex; justify-content: space-around;">

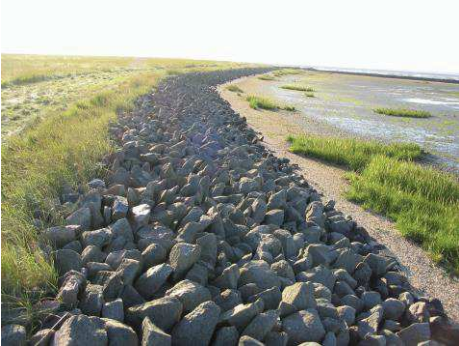
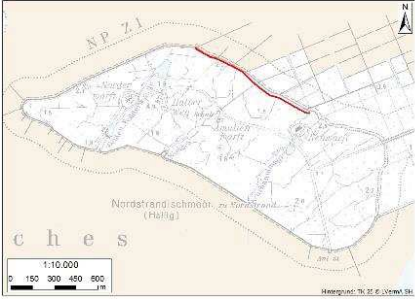
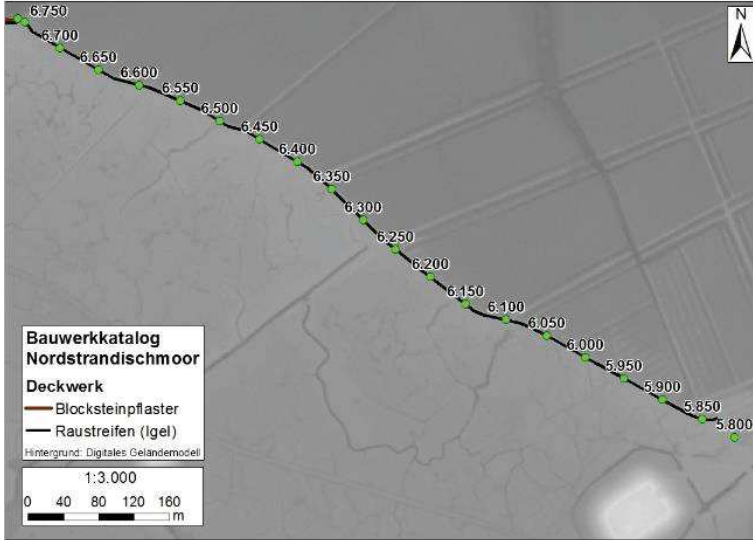
Kilometer: 5+870 bis 6+750

Bauwerksinformationen	Regelquerschnitt
<p><b>Bauweise:</b> Deckwerk beschränkt sich auf Raustreifen</p> <p>    Ø-Höhe: Keine Angaben</p> <p>    Ø-Breite: Keine Angaben</p> <p><b>Raustreifen:</b> Setzsteindeckwerk (Hand)</p> <p>    Ø-Höhe: 2,18m NN</p> <p>    Ø-Breite: Keine Angaben</p> <p><b>Watthöhe:</b> Bereich geht ins Vorland über</p> <p><b>Schäden:</b> keine</p> <p><b>Anmerkungen:</b> keine</p> <p><b>Baujahr:</b> Keine Angabe</p> <p><b>Letzte Verstärkung:</b> Keine Angabe</p>	<p>Kein Regelquerschnitt verfügbar</p>
Foto und Lage	Details in Karte
