# Neu geordnet: Historische Grabsteine auf dem alten Friedhof in Nebel auf Amrum

*Kreis Nordfriesland, Nebel auf Amrum,  
Stoltenberag, Kirchhof*

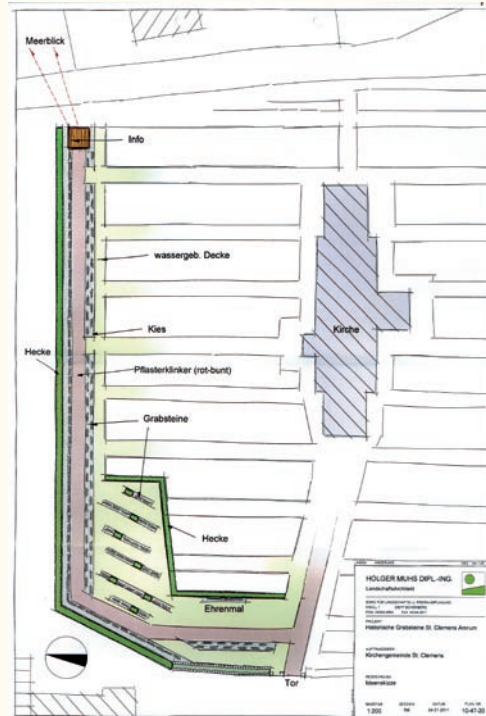
*Ideenskizze für die Neuordnung der historischen Grabsteine in Nebel auf Amrum (Holger Muhs).*

Beginn an leitete und einen Ideenwettbewerb unter Landschaftsarchitekten anregte. Es waren die überzeugenden Skizzen von Landschaftsarchitekt Dipl.-Ing. Holger Muhs zur „Allee der Steine“, die unter Verwendung von heimischen Pflanzen und traditionellen Materialien zur Ausführung gelangten und nun zum Besuch einladen. [Jo]

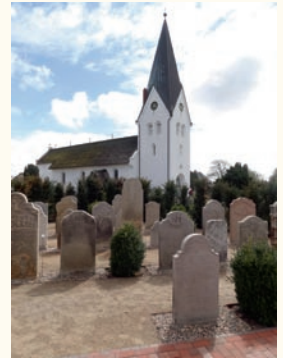
*Die neu aufgestellten Grabmale vor der Kirche in Nebel auf Amrum (Frank Hansen).*

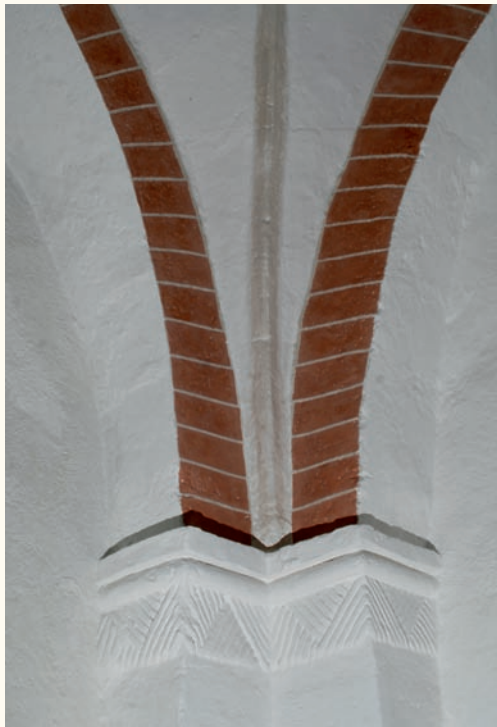
Wieder ziegelrot gefasste Gewölberippe in der Turmhalle, Aufnahme während der Restaurierung 2012 (Holger Reimers).

Dem Typus nach gehört die flach gedeckte Feldstein-Saalkirche mit dem markanten Turm, dem eingezogenem Chorquadrat und der halbrund schließenden Apsis zu den ersten Landkirchen, die im Gefolge der Kirchspielgründungen Bischof Gerolds bis um 1200 vor allem in Ostholstein entstanden sind. Baugleiche Landkirchen der Kolonisationszeit entstanden auch in Bosau, Süsel und Warder. In Neukirchen ist die ursprüngliche Gestalt dieser einheitlich erbauten Kirchen noch besonders gut überliefert. Charakteristisch ist das im Gipsgussverfahren hergestellte Mauerwerk, das aufgrund neuzeitlicher Verpressungen auch hier Anlass zur Sorge gab, weil sich Treibmineralien gebildet haben. In einem ersten Bauabschnitt wurde vor etwa zwanzig Jahren ein Sockelstreifen im Inneren der Kirche freigelegt, damit die Wände austrocknen konnten. Der zweite Bauabschnitt zielte auf die Ertüchtigung und Schwamm-sanierung des Dachstuhls, der wegen Holzwurmbefall wiederum zu behandeln war wie auch der schadensträchtige Dachanschluss zum Rundturm. Ein dritter Abschnitt war der Sanierung des Rundturms vorbehalten und endete 1990 mit seiner Neuverfugung. Es stand nun die Sanierung des Kirchschiffs im Inneren und Äußeren an, mit der statischen Sicherung der Gewölbedecken beginnend bis hin zur Modernisierung der Heizungs-, Beleuchtungs- und Lautsprecheranlage und der Überarbeitung der Bleiverglasung. Schon das Baugutachten des an Ratekau geschulten Architekten Ewers machte den erheblichen Sanierungsbedarf deutlich. Die substanzerhaltenden Arbeiten fußten wieder auf der bauhistorischen Voruntersuchung durch Dr. Reimers und die Schadenskartierung von Malerei- und Putzresten aus der Bauzeit durch die Restauratorin Eifinger, die u. a. eine Quadermalerei mit Doppelfugenstrich an den Innenwänden nachwies. Zur materialgerechten Ausbesserung und mineralische Reaktionen verschiedener Mörtel zu vermeiden, wurde ein wieder verfügbarer Gipsmörtel (Hochbrandgips HGM 1) eingesetzt. Die Wände wurden nach Abnahme der kunstharzhaltigen Anstriche mit Kalklasur und teils mineralischer Farbe überstrichen, die Farbigkeit Carl Fey-Talmühlers der letzten Renovierung respektierend. In der Turmhalle von ca. 1175 wurde nach der fachgerechten Reparatur mit einem angepassten Gipsmörtel auch die bauzeitliche Farbfassung der Unterseite der Schildbögen wieder hergestellt. Die Gewölberippe wurde nach Befund ebenfalls ziegelrot gefasst. Nicht bekannt ist hingegen, ob die Kapitelle der Eckvorlagen ursprünglich auch gefasst waren. Zum Abschluss wurden der mittelalterliche Taufstein aus der Turmkapelle in den Innenraum versetzt, unter Beibehaltung des Taufengels in der Turmhalle, und die Kirchengemäuer und -ausstattung einschließlich der Kirchenbänke restauriert. [Jo]

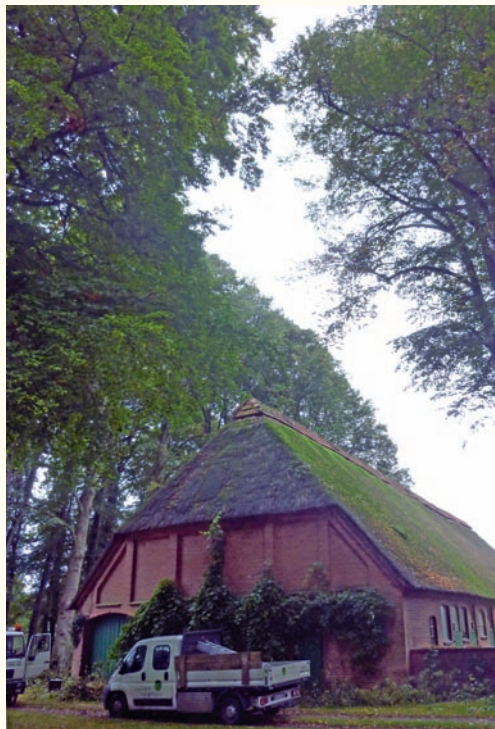
*Wieder freigestellte Reetdächer nach einem Kronenreduktionsschnitt (Jens Scheunemann).*

Lediglich einer von den 30 rund 100-jährigen Linden wies einen großen Stammschaden auf, der mittels Bohrwiderstandsmessungen eingehend untersucht wurde. Auf Grundlage der Messergebnisse wurde die Krone um 4 Meter

eingekürzt, was den H/D-Wert (Verhältnis von Stammdurchmesser zu Höhe) von 49 auf 43 absenkte, ihn also stabilisiert und für den Wind angriffssicherer macht. Die benachbarten Bäume wurden ebenfalls zurückgeschnitten, um ihm Licht zum Wachsen zu geben.

Abhängig von der Vitalität der Bäume und dem langsamer wachsenden alten Bäumen muss diese Maßnahme sicher noch einmal wiederholt werden – ob in 5 Jahren oder 10 Jahren vermag man noch nicht zu beurteilen. Fakt ist, dass die Maßnahmen den Bäumen nicht geschadet haben und auch für die Gebäude mehr Licht und Luft gewonnen werden konnte.

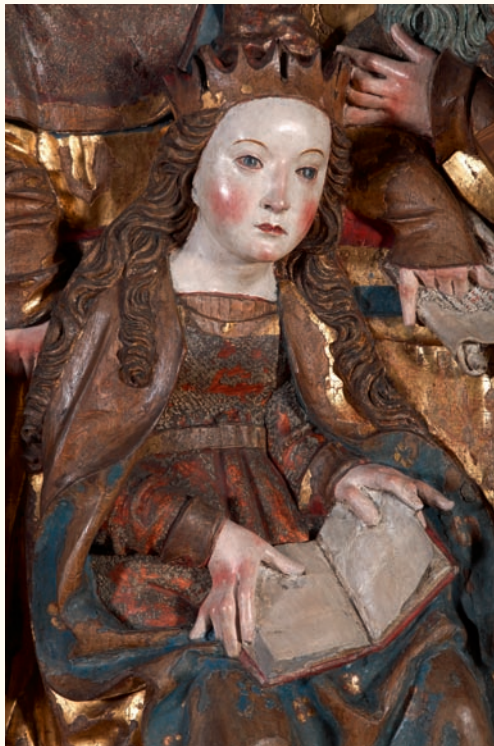
*Die lesende Maria (Markus Freitag).*

Auch im Mittelschrein lassen sich trotz größerer Fassungsverluste, die herausragende Qualität der Inkarnate, der Gewänder und der Goldhintergründe ablesen. Besonders hervorzuheben sind die Punzierungen auf der ehemals vergoldeten Rahmenfassung der Flügelinnen-seiten und das kostbare Brokatmuster im Hintergrund des Schreins. Die erste von vier nachweislichen Restaurierungen fand bereits 1890 statt und beinhaltete umfangreiche Rekonstruktionen verloren gegangener Schnitzteile und der Farbfassung. Die wenig qualitätvollen Übermalungen dieser Restaurierung wurden in den 1950er Jahren durch Carl Fey/ Talmühle wieder zurückgenommen. Bei der Restaurierung der 1990er Jahre durch Barbara Rendtorff und der aktuellen Maßnahme, die Markus Freitag durchführte, standen die Oberflächenreinigung, die Sicherung und Festigung der gelockerten Farbfassung und die Beruhigung des Gesamterscheinungsbildes durch gezielte Retuschen im Vordergrund. Lediglich das 1990

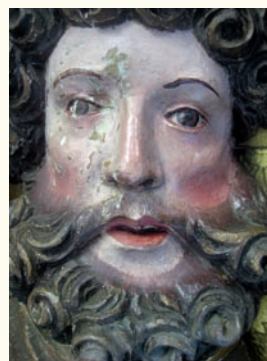
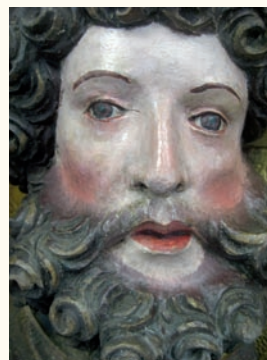
*Die Figur des Josef vor und während der Restaurierung, Zwischenzustand (Markus Freitag).*

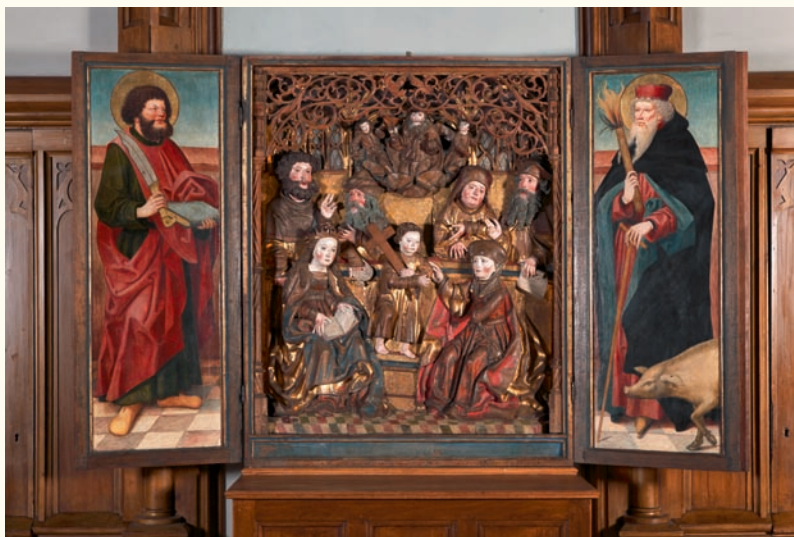
*Spätgotischer Flügelaltar im Konventsgebäude des Adeligen Klosters Preetz.*

Der kleine spätgotische Flügelaltar, der sich heute in der Winterkirche im Konventsaal des Preetzer Klosters befindet, ist aus Eichenholz gefertigt und teils farbig gefasst, teils vergoldet. Im Mittelschrein befindet sich die „Heilige Sippe“. Dargestellt sind Gottvater im Himmel mit zwei Engeln, mittig der Jesusknabe, links seine Eltern Maria und Joseph, rechts seine Großmutter Anna mit ihren drei Ehemännern Joachim, Kleophas und Salomas im Hintergrund. Die gefasste Reliefdarstellung unter einem Baldachingewölbe mit Schleierwerk ist in herausragender Qualität geschnitzt. Seitlich wird sie von kleinen Säulen gerahmt. Die Flügel sind im geöffneten Zustand mit Darstellungen der Heiligen Bartholomäus und Antonius und auf den Außenseiten (geschlossener Zustand) mit den Heiligen Georg und Christopherus in besonders sorgfältiger und feiner Ausführung bemalt. Die Flügelmalereien befinden sich zudem in einem bemerkenswert guten Erhaltungszustand.

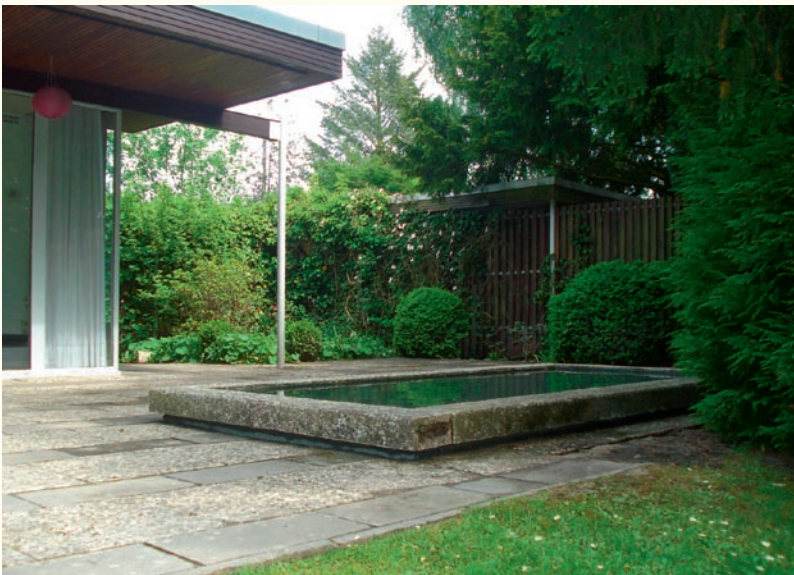
Nach der Wiederherstellung des Wasserbeckens (Max Plauen).

In Norddeutschland, wo immer ein Wind weht, haben sie jedoch wenig Sinn, denn nur bei vollkommener Windstille wirkt der Zauber der Spiegelung. In Quickborn wurden deshalb und wahrscheinlich auch aus wirtschaftlichen Erwägungen heraus nur wenige Wasserbecken realisiert. Bisher war ein größeres Becken bei dem Haustyp N realisiert bekannt. Ein weiteres, etwas kleineres rechteckiges, konnte nun beim Haustyp H gefunden werden. Es war schon lange als Pflanzbeet genutzt worden und vollkommen verwildert. Mit einer kleinen Förderung vom Landesamt konnten die Eigentümer ein neu fundamentiertes, mit Plastikplane abgedichtetes Becken unter Verwendung der alten Betonbalken aus Leinekiesel und schwebender Schattenfuge wieder herstellen. [My]

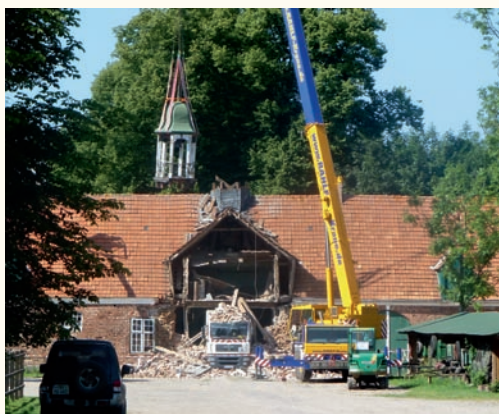
*Mit einem Hebekran wird zunächst die Laterne geborgen.*

die Tordurchfahrt mit von Schweifgiebeln gerahmtem Risalit, profilierten geschosstrennenden Gesimsen und Lisenen als Eckzier einen architektonisch sehr gelungenen Eindruck. Nachdem der LKW entfernt war, musste die einsturzgefährdete Durchfahrt gesichert werden. Die Laterne auf dem Dach war aufgrund der Erschütterungen in Schiefelage geraten und die flankierenden Fachwerkwände der Tordurchfahrt neigten sich bedenklich zur Seite. Da das Mauerwerk mit einem Lehmörtel gemauert wurde, musste es aufgrund anstehender Regenfronten schnellstmöglich gegen Ausspülen geschützt werden. Ein Dachdeckerbetrieb sicherte unter Anleitung eines Statikers die Baustelle. Die Laterne musste demontiert und

auf den Hof gestellt werden, die schadhaften Mauerbereiche wurden mit Planen gegen Regen abgedeckt.

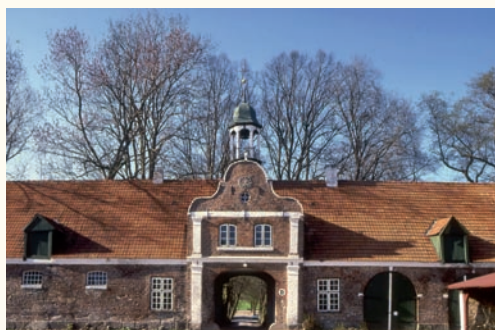
*Torhaus in Seegalendorf.*

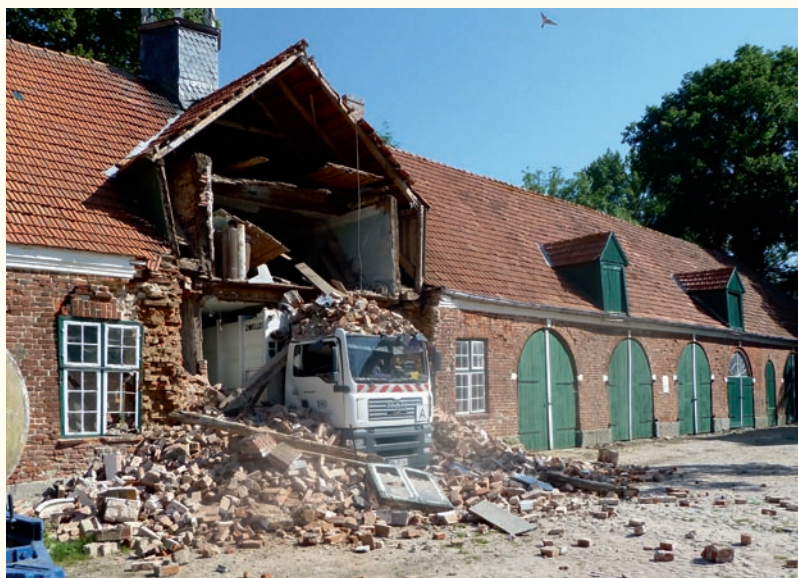
*Der Versuch eines Müllwagens, durch den Torbogen zu fahren.*

Am 25. Juli 2012 wurde die ländliche Idylle jäh gestört, als ein Müllwagen in der hofseitigen Tordurchfahrt stecken blieb. Bei dem Versuch, das festgefahrene Fahrzeug durch Zurücksetzen zu befreien, stürzte der gesamte Giebel auf das Fahrerhaus. Glücklicherweise wurden weder der Fahrer noch sein auf der Heckplattform des LKW befindlicher Kollege verletzt. Der bedauernswerte Müllfahrer fuhr zum ersten Mal diese Tour über Land. Ihm war nicht bekannt, dass die Torhausdurchfahrt gesperrt war und seine Vorgänger die Gutsanlage daher stets über eine seitliche Erschließung befahren hatten. Trotz eines entsprechenden Warnschildes steuerte der LKW-Fahrer durch die zum Gutshof hin ansteigende Tordurchfahrt und steckte schließlich im Torbogen fest. Das eingeschossige, ehemals reetgedeckte Torhaus ist ein recht imposantes Eingangsbauwerk. Als Backsteinbreitbau angelegt, bietet

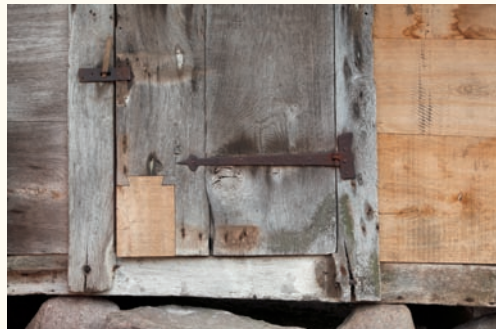
*Detail an der alten Tür des  
Bohlenspeichers.*

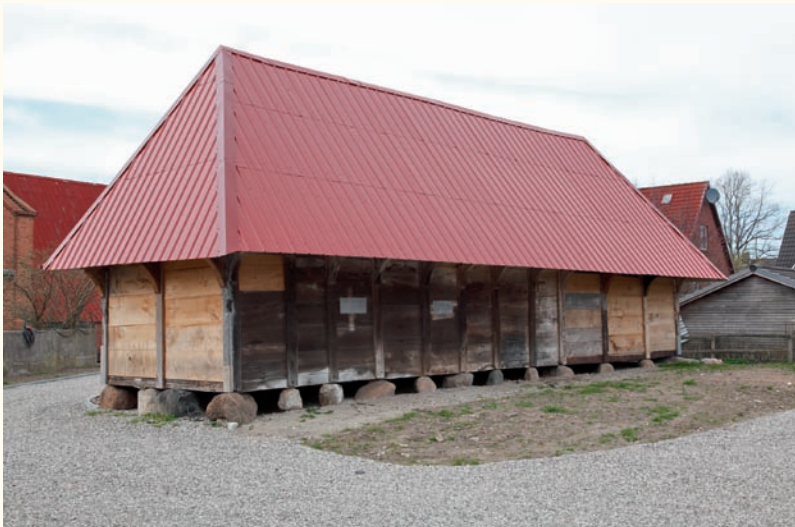
*Der Bohlenspeicher in  
Stakendorf nach der Sanierung.*

Der Bohlenspeicher war im Laufe der Zeit mehrfach umgebaut und verändert worden. Der ursprüngliche Speicher wurde später um drei Fach nach Norden verlängert. Um 1900 entfernte man die nordöstliche Rückwand und baute im Winkel einen Stallanbau aus Backstein an. Die südliche Gebäudehälfte ist wohl zu dieser Zeit unterkellert worden. Der ehemalige Südgiebel ist nicht mehr vorhanden, da dieser wahrscheinlich um ein oder mehr Fach gekürzt wurde. An den Zapflöchern der Riegel ist zu erkennen, dass der heutige Speicher ehemals noch weiter nach Süden ausgedehnt war. Der Eigentümer entschied sich, alle nicht authentischen Umbauten wieder rückzubauen. Der kaiserzeitliche Stallanbau wurde abgebrochen und der zeitgleich datierte Keller verfüllt. Die Findlinge als Fundamentsteine setzte man wieder einzeln unter die Schwellen, sodass die Luft unter dem Bohlenspeicher wie früher zirkulieren kann. Verwitterte oder durch Ziegelmauerwerk veränderte Wandbereiche bekamen wieder einen Bohlenaufbau und einige Scharniere aus dem Baustoffhandel konnten gegen geschmiedete Nachbauten der originalen Eisenbefestigungen ausgetauscht werden. Zum größten Bedauern aller Beteiligten konnte die originale Reeteindeckung aus baurechtlichen Gründen nicht wieder hergestellt werden. Eine bereits bestehende Nachbarbebauung besitzt zu wenig Abstand zum Bohlenspeicher, sodass es aus brandschutzrechtlicher Sicht bei einem Blechdach bleiben muss.

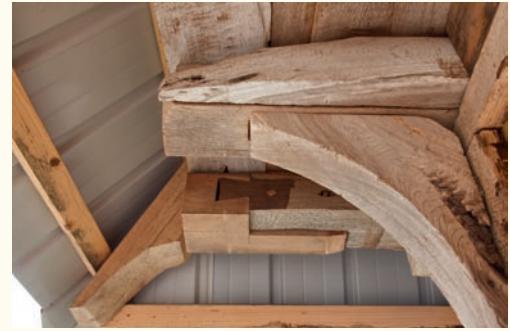
*Detail der Zimmererarbeit im Balkenkopfbereich.*

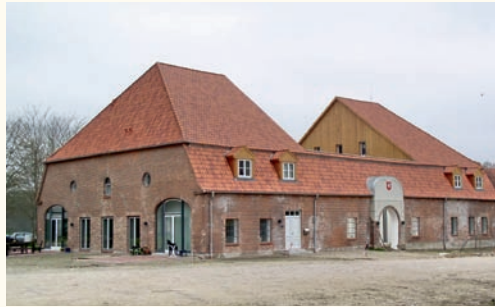
*Gerstenscheune auf Gut Windeby mit Portal von 1773.*

Gauben eingebaut. Jeweils zwei übereinander angeordnete Dachflächenfenster belichten den Spitzbodenbereich. Die neu errichteten „inneren Giebelwände“ sind üppig mit modernen Fenstern versehen. Das geringfügig kleinere Kuhhaus bekam im Mansardbereich kleinere Satteldachgauben. Das verwitterte Einfahrtsportal aus dem Jahr 1773 wurde in diesem Zuge nicht restauriert, sondern ist unter einem Fassadenputz verschwunden.

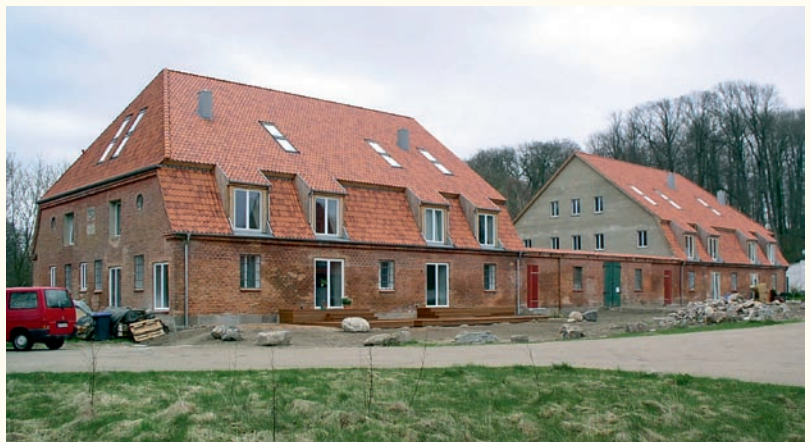
*Blick in den neuen Innenhof der Gerstenscheune.*
